40 AÑOS DE CONJUNTO HISTÓRICO

PRIMER ENCUENTRO  
SOBRE INVESTIGACIÓN E INTERVENCIÓN  
EN EL PATRIMONIO HISTÓRICO  
VILLAREJO DE SALVANÉS

PRIMER ENCUENTRO SOBRE INVESTIGACIÓN E INTERVENCIÓN EN EL  
PATRIMONIO HISTÓRICO DE VILLAREJO DE SALVANÉS

CASTILLO, IGLESIA Y TERCIA A LA LUZ DE LOS PRIMEROS  
DOCUMENTOS

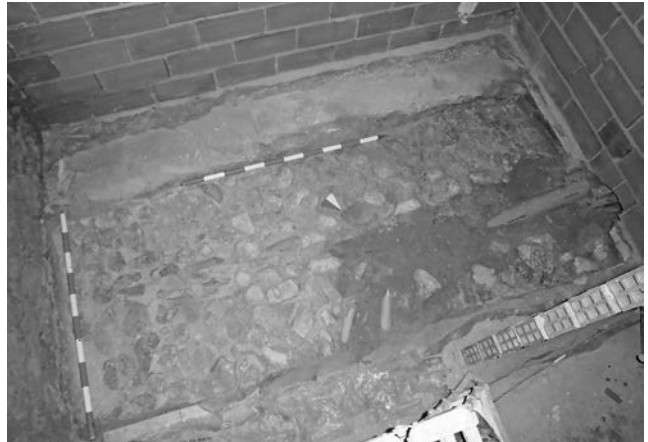
Figura 18. Ampliación norte del Sondeo 2 con el pavimento empedrado.

En la ampliación norte (Figura 18), se ha podido documentar un pavimento empedrado delimitado por la huella de un tabique que ya fue detectada en el Sondeo 2. El pavimento empedrado, del que se conservan escasos restos debido a las numerosas zanjas y arquetas que se ubican en esta zona, se encontraba cubierto por una capa de yeso para crear un segundo suelo más liso y transitable. No parece que dicho pavimento corresponda a una fase muy antigua del edificio, dado que descansa sobre algunos niveles alterados de cronología reciente que pudimos ver en el sondeo y en la ampliación sur. Posiblemente se trate de un suelo relacionado con alguna reforma de finales del siglo XIX y principios del XX, pese a su parecido con los suelos empedrados más antiguos documentados en otras partes de la Tercia.

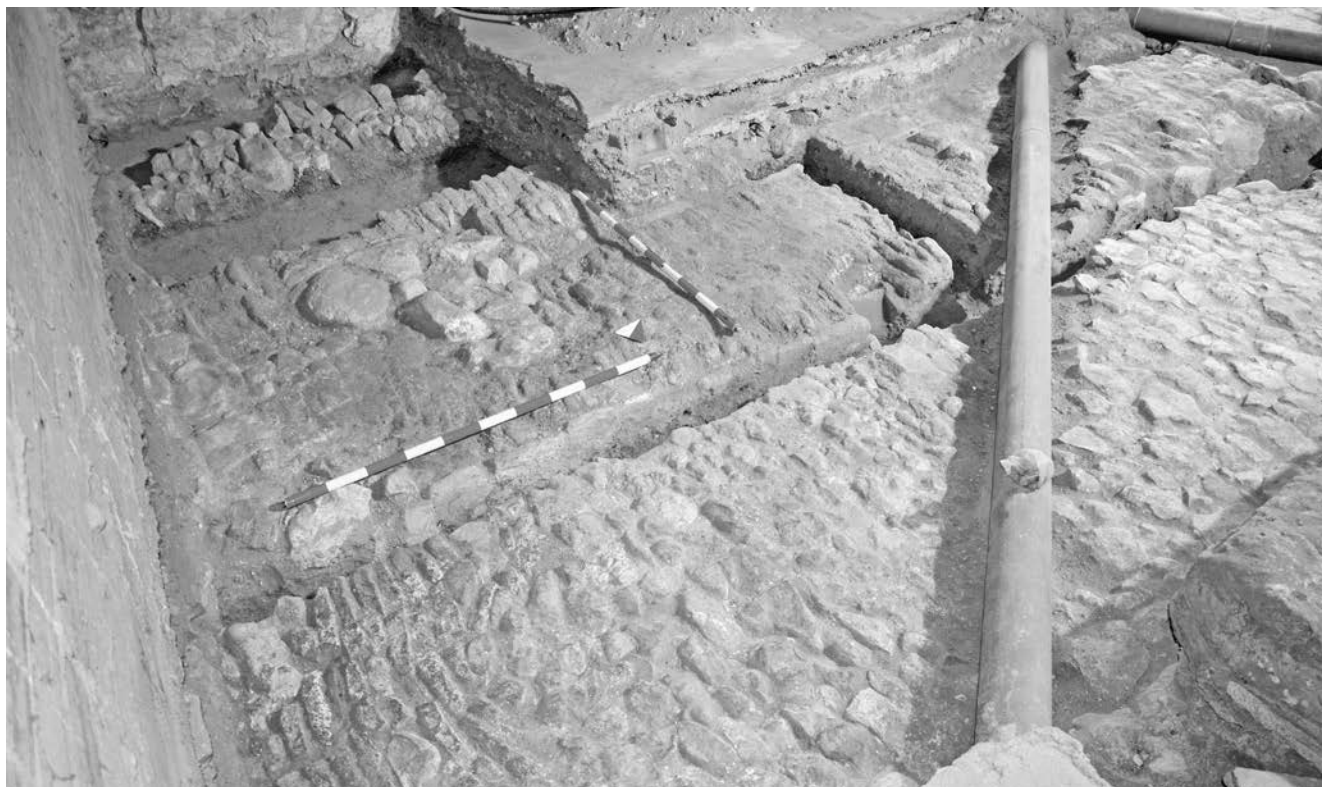
Figura 19. Vista general de la zona excavada en torno al Sondeo 1. En primer plano se observa el pavimento empedrado que correspondería al pasillo distribuidor situado junto al muro central de carga. Delimitando dicho pasillo, está la zanja de un tabique longitudinal y, a continuación, una serie de tres espacios en los que se combinan los suelos de ladrillo a tizón con zonas de piedra caliza.

Al oeste del muro central de carga, en el espacio que colinda con la Calle Tres Cruces, pese a que las alteraciones han sido también notables, el panorama arqueológico ha sido más halagüeño. En la fase de estudio previo se había realizado un sondeo adosado a la parte interior del muro de carga de la fachada principal. Además de documentarse dos niveles de suelo subactuales, se pudo registrar el asiento del muro principal de la fachada y dos estructuras dispuestas en paralelo al primero: un zócalo de una sola hilada de piedras calizas y otra estructura de ladrillo y piedra que, cuando se excavó el sondeo, parecía otro zócalo y que ahora sabemos que corresponde a la delimitación de un pavimento. En base a estos resultados, ya en la fase de seguimiento y control de la obra, se procedió a realizar una excavación en área como parte de la documentación de las estructuras históricas conservadas en el inmueble (Figura 19).

En perpendicular a la zanja que delimita el pasillo central se disponen otras dos zanjas de las mismas características que se dirigen hacia el oeste generando divisiones en el suelo de ladrillo antes descrito a modo de estancias, lo que podría sugerir la presencia de tabiques, posiblemente dividiendo espacios correspondientes a habitaciones. Más hacia el oeste, en la zona donde se realizó el Sondeo 1, se ha confirmado la continuidad del zócalo de piedra de una sola hilada que discurre en paralelo al muro principal de la fachada que asoma a la Calle Tres Cruces cuya funcionalidad no somos capaces de establecer, pues no hemos encontrado paralelos en otros edificios similares. Ese muro también se dispone en paralelo a un reborde que presenta el suelo de ladrillos antes mencionado (Figura 19).

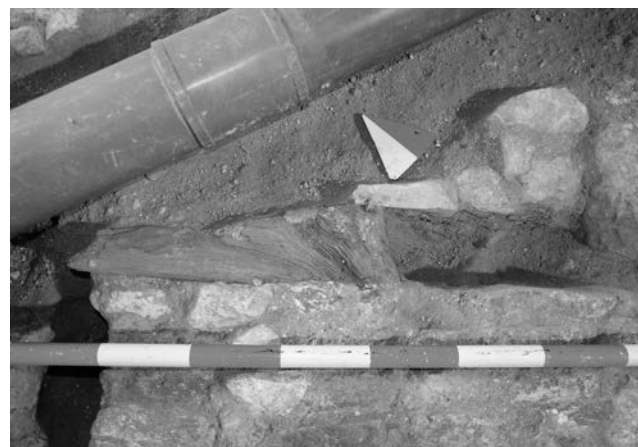
Figura 20. Detalle de los restos de madera encontrados en una de las zanjas que marcan los tabiques.

Hacia el oeste, este pasillo se encuentra delimitado por una estrecha zanja que lo separa de otro tipo de suelo realizado con ladrillos macizos dispuestos en vertical o a tizón, si bien en algunos puntos se combina irregularmente con piedras calizas. Esta zanja, no parece corresponder a ningún tipo de canalización, dado que no cuenta con revestimiento alguno en el fondo y el relleno aporta restos de madera degradada que podrían estar sugiriendo la existencia de alguna estructura vertical perteneciente a un tabique. De hecho, en una de las zanjas, dispuestas en perpendicular a la central, se ha encontrado *in situ* un trozo de madera en su posición original (Figura 20).

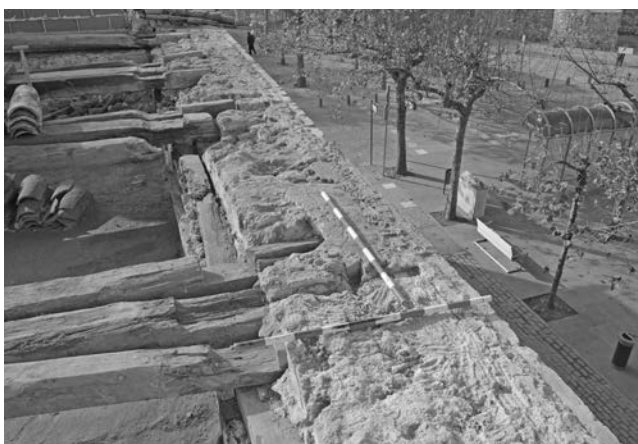
Figura 21. Vista del sistema de apoyo de los tirantes y sus refuerzos sobre la cima del muro de carga principal.

ble que nos ocupa (Figura 22). Aunque disponen de durmientes de sección cuadrada de poco espesor, los pares descansan sobre la cima de los muros de carga encastrados en el mampuesto trabado con argamasa y suplementados con largos clavos de hierro a modo de garras (Figura 21).

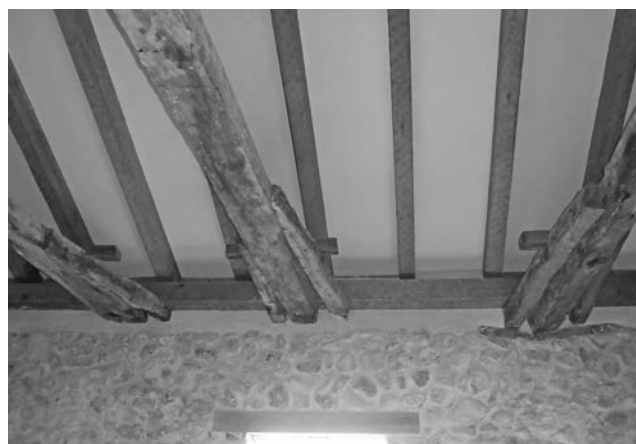
Figura 23. Vista de los tirantes y los refuerzos originales tras la reconstrucción de la cubierta y la eliminación del falso techo.

La rehabilitación realizada ha tratado de reproducir la estructura de madera tal y como era originalmente (Figuras 23 y 24), teniendo como referencia la parte de la cubierta conservada en la propiedad colindante. Al margen de los aislantes modernos, que quedan ocultos a la vista, la parte del tejado se ha reconstruido con teja curva antigua para reproducir el aspecto original de la cubierta.

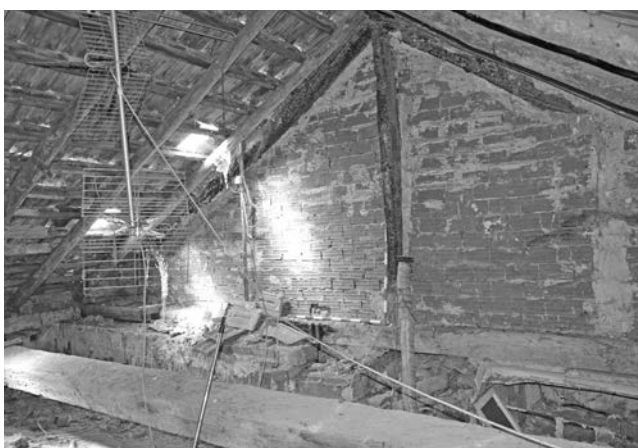
Figura 22. Vista de los restos de los pares y puntales originales quemados.

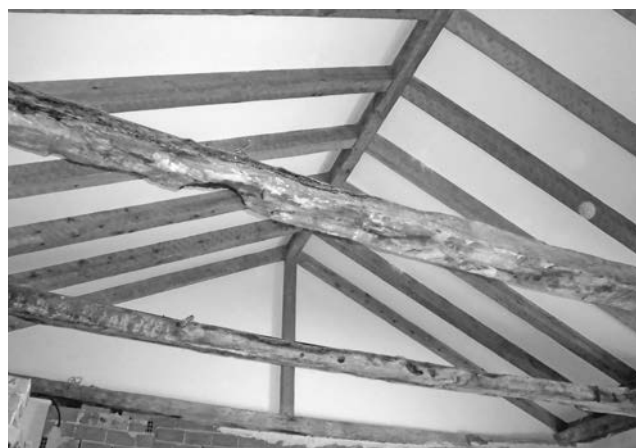
Figura 24. Vista de la estructura de madera reconstruida con los tirantes originales.

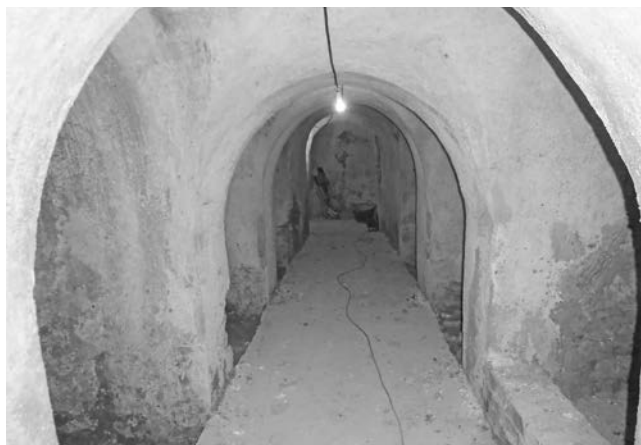
Figura 25. Tramo E-W de la cueva-bodega correspondiente a la fase III.

Pasando a describir la parte de la cueva comprendida dentro de nuestro ámbito de estudio, que es de la que más datos hemos podido obtener, hay que decir que esta consta de dos galerías conectadas en ángulo recto, una de ellas con orientación E-W y 13,70 m. de longitud (Figura 25), y la otra, con orientación N-S y 8,05 m. de longitud hasta la medianería de la propiedad colindante. La profundidad a la que se encuentran estas galerías es de 2,70 m. desde la parte más alta del techo hasta la superficie. La altura actual de las galerías oscila entre 1,75 m. en los arcos fajones y 2,20 m. en la bóveda de mayor altura, si bien la mayor parte de estas no supera el 1,90 m. No obstante, es preciso señalar que el suelo de la cueva actual en estos dos tramos, se encuentra elevado unos 25 cm. con respecto a la cota original debido a unas obras de saneamiento realizadas hace unas décadas a fin de evitar la inundación del suelo por filtración de agua del nivel freático y posibilitar, mediante un pequeño pocillo, la instalación de una bomba para la evacuación del agua a la red de saneamiento actual. En consecuencia, el actual suelo es de cemento y asienta sobre una capa de relleno formada por tierras y escombros, que cubren el suelo de yeso original, tal y como se ha podido observar al realizar la limpieza de los sibles.

El tramo de cueva con orientación E-W (Figura 25), dispone de una bóveda de cinco cuartos de arista separados por arcos perpiñones de 0,55 m. de anchura. Cada cuartón de bóveda dispone a cada lado de sendas sibles u hornacinas enfrentadas con remate semicircular y bóveda de cuarto de esfera. A la primera hornacina que se encuentra en el extremo este, no se le enfrenta otra hornacina, como ocurre en el resto, sino la conexión de otro tramo de cueva separado por un tabique reciente que divide las propiedades. La profundidad de estos sibles varía entre 1,20 y 1,50 m. En total, en este tramo, tenemos 9 sibles que debieron albergar cada una su propia tinaja, si bien actualmente no se conserva ninguna. El último tramo hacia el oeste de este ramal está rematado por bóveda de cañón a lo largo de 2,40 m. hasta el punto donde conecta con el ramal N-S. Hay que destacar la presencia de un grafiti en la pared sur de este tramo, justo en el lugar donde se encuentra la esquina (Figura 27). Aparece escrito el número 181[...], si bien junto a esta cifra se insinúa un trazo irreconocible que podría estar indicando que nos encontramos ante una fecha de la segunda década del siglo XIX, quien sabe si relacionada con alguna reforma realizada en esos momentos y que podría tener que ver con el 1815 que aparece escrito en la pared del lagar de vino blanco en relación con unas posibles obras realizadas en torno a esos años.

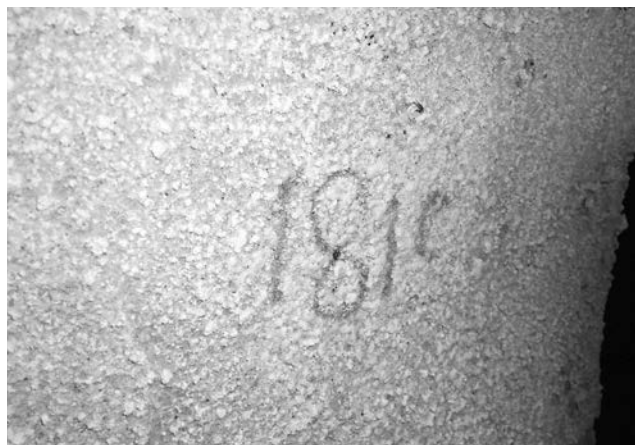
Figura 27. Detalle de la fecha escrita en la pared de uno de los tramos de la cueva perteneciente a la fase III.

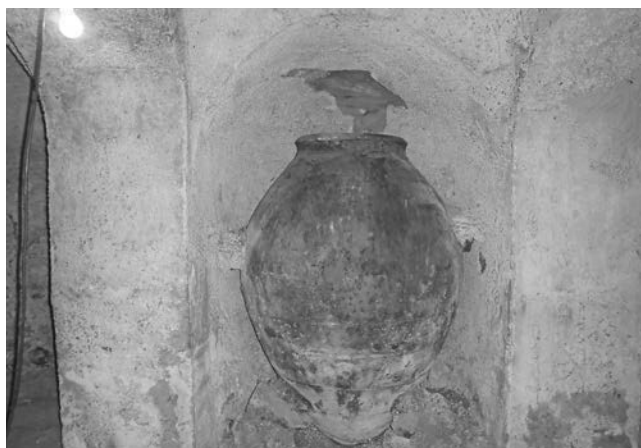
Figura 26. Vista de una de las tinajas conservadas en una de las sibiles u hornacinas de la cueva.

Por su parte, el tramo de cueva con orientación N-S tiene 8,05 m de longitud, aunque es más largo por ambos extremos, dado que continúa en las propiedades colindantes, sobre todo en la situada al norte, donde conectaría al fondo y en ángulo recto con otro tramo de cueva de orientación E-W que arranca en dirección este. El tramo estudiado dentro de la propiedad que nos ocupa tiene un sistema de bóvedas algo diferente al anteriormente descrito, ya que consta de pequeñas cúpulas vaídas separadas por arcos perpiñones en el encuentro entre los sibles enfrentados. En esta parte documentamos 7 hornacinas, de las cuales dos conservan todavía las tinajas (Figura 26), una de las cua-

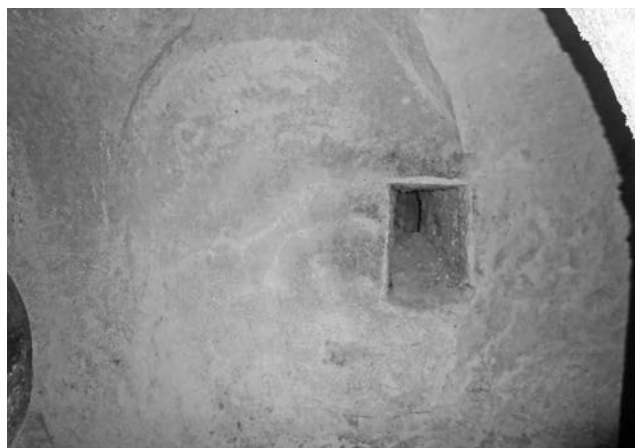
Figura 28. Vista del ventanuco abocinado que conecta el pozo con la cueva a modo de respiradero.

dos de las sibles situadas a la derecha, generando de este modo otros tres tramos de cueva interconectados en forma de "U", lo que sumó otras 22 nuevas sibles. El tramo que se dispone en paralelo al principal dispone de un ventanuco abocinado que conecta con el pozo del segundo patio a modo de respiradero (Figura 28). Además de estos cinco tramos, al fondo de las escaleras de acceso, a la izquierda, se abre lo que los textos mencionan como una mina para desaguar la cueva, construida a mediados del siglo XVIII, con el fin de evacuar, mediante una atarjea, el agua procedente de las filtraciones del nivel freático, muy frecuentes a esta profundidad. Esta mina, según los textos, se dirigía en dirección a la actual Calle Encamienda y giraba en ángulo recto a la altura de esta en dirección hacia lo que ya entonces se conocía como La Gatera, un arroyo que, hasta no hace muchas décadas, estaba en las afueras del pueblo.

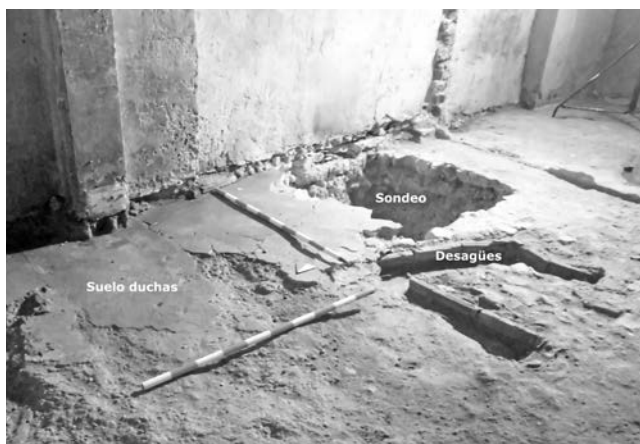
Figura 30. Pavimentos y arquetas de las duchas del Hospital de Sangre de la Guerra Civil.

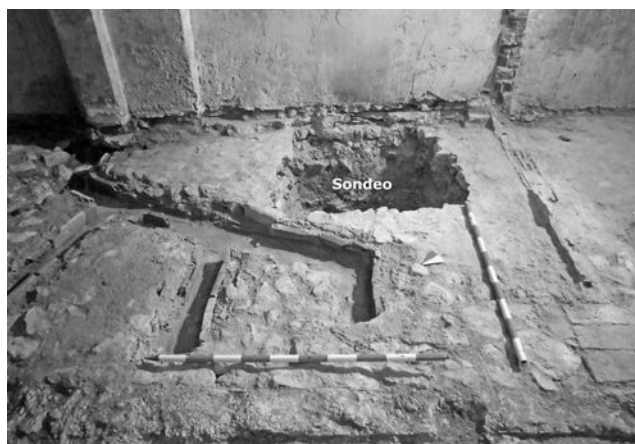
Figura 32. Empedrado y restos de muros de finales del s. XIX y principios del XX. El pavimento está cortado por los desagües.

delimitado por varias cimentaciones de muros y tabiques de ese mismo momento (Figura 32), que estarían en relación con las cuadras para animales de tiro a las que se refieren algunos informantes.

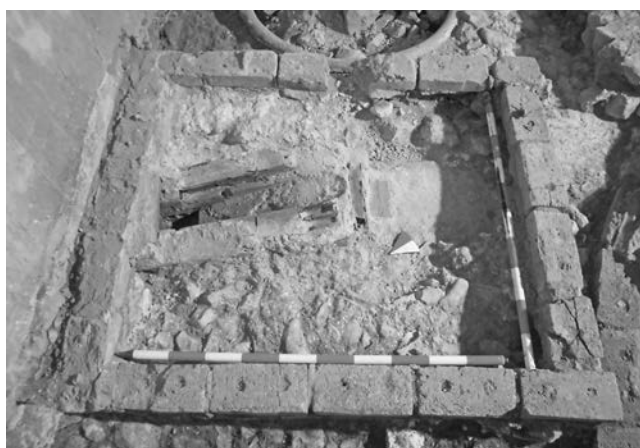
Figura 31. Arqueta de desagüe de las duchas del Hospital de Sangre de la Guerra Civil. Cuenta con un perímetro de ladrillos macizos y un desagüe central. Asienta sobre el empedrado del XVIII.

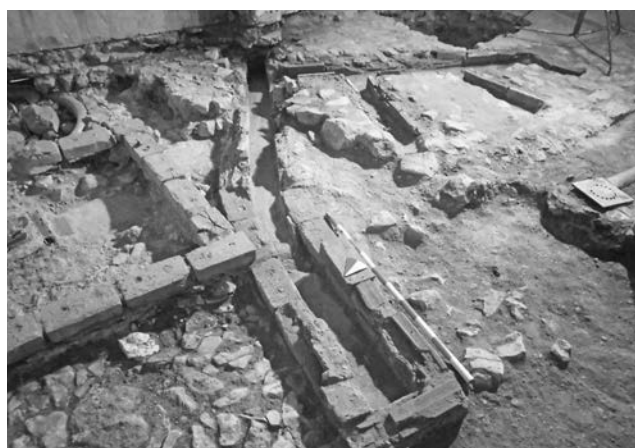
Figura 33. Sistema de canalizaciones de desagüe de las duchas del Hospital de Sangre de la Guerra Civil. Se observa como rompen o se superponen a pavimentos de periodos anteriores.

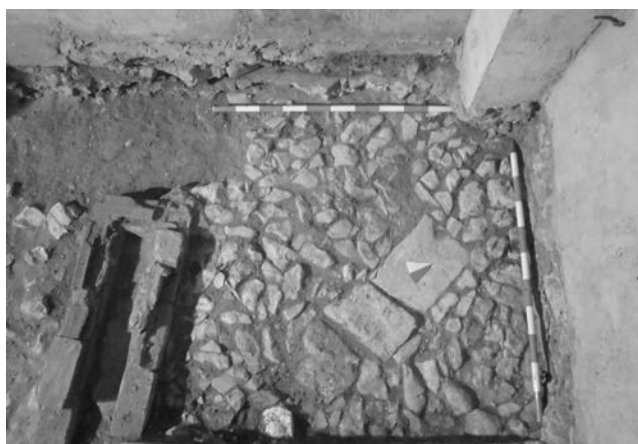
Figura 34. Porción de pavimento empedrado con nervio del siglo XVIII. Esta parte, se sitúa en el extremo norte del patio trasero.

Debajo de este pavimento empedrado, y median-do entre ambos un relleno, se encontró finalmente el pavimento de piedras del siglo XVIII (Figuras 34 y 36), con vertiente para las aguas en dirección sureste, conectando con la parte documentada en la I Fase de Rehabilitación de la Casa de la Tercia (Aldecoa *et alii*, 2015), situada al este del muro medianero realizado en los años 40 del siglo XX. Este pavimento se encuentra en relación tanto con la tinaja enterrada documentada (Figura 35) como con la parte superior del revestimiento interior de piedra del pozo. Allí donde se ha conservado, ha aparecido en relativo buen estado, si bien en algunas zonas ha desaparecido como consecuencia de alteraciones realizadas en reformas posteriores.

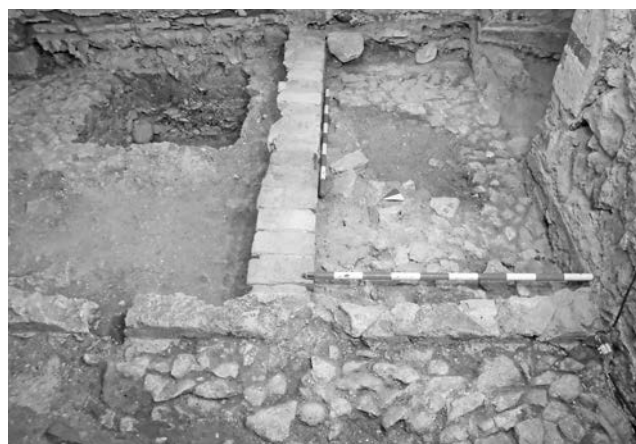
Figura 36. Vista del pavimento empedrado del siglo XVIII cortado por las fosas de cimentación de los muros de finales del s. XIX

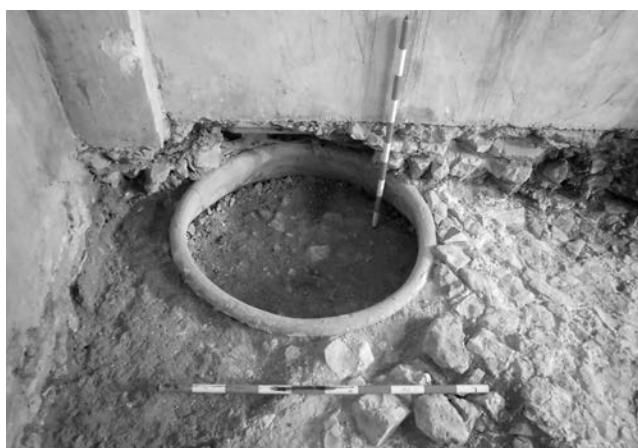
Figura 35. Boca de la tinaja enterrada en el segundo patio en relación con el suelo empedrado del siglo XVIII.

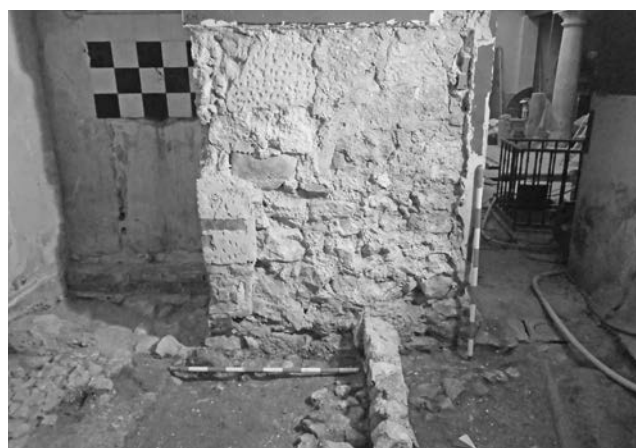
Figura 37. Cata muraria realizada en la cara trasera del muro que delimita los dos patios.

De forma complementaria a lo anterior, se procedió a realizar una lectura muraria de la parte trasera del paramento que delimita los dos patios (Figura 37).

Se pudo documentar una compleja sucesión de enlucidos sobre la parte trasera del muro. Las dos puertas que se abren en esta parte del muro son recientes y están relacionadas con la necesidad de dar paso a las distintas propiedades tras la división del inmueble.

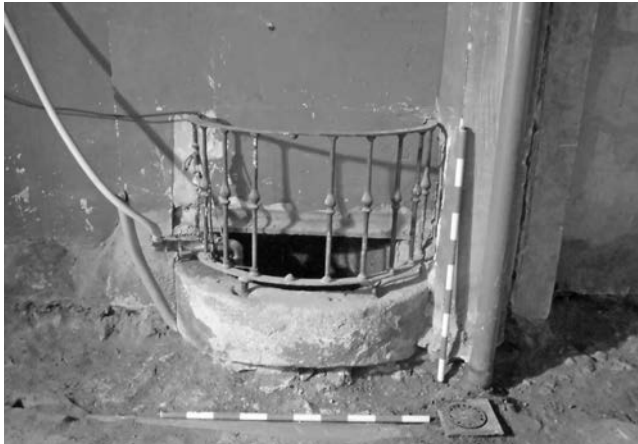
Figura 38. Vista del pozo situado en el segundo patio.

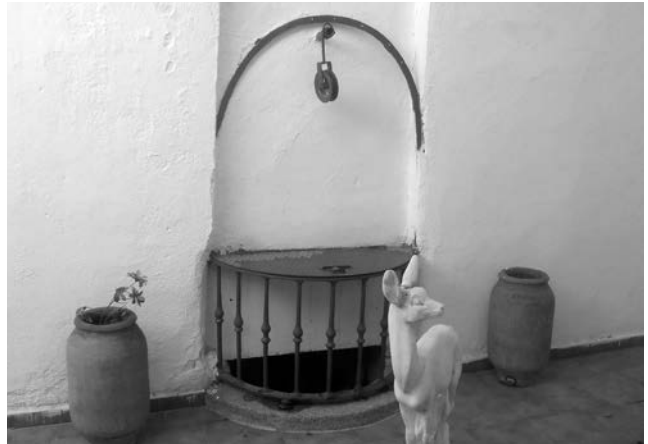
Figura 39. Vista del pozo en el patio de la propiedad colindante.

tancia de su existencia desde el siglo XVIII y en su relación con la cueva-bodega. Se trata de un pozo circular cuyas paredes se encuentran revestidas por un muro de mampostería de piedras calizas de gran tamaño con calzos del mismo material en los intersticios. Su construcción muestra muy buena factura y alcanza una profundidad considerable, encontrándose actualmente el nivel freático a una profundidad de unos 5,5 metros. En el lado oeste de la pared del pozo, a 3,50 m. de profundidad, se encuentra un ventanuco con paredes abocinadas que conecta con el interior de la cueva y sirve de respiradero. Sobre el revestimiento de piedra del pozo, encima de lo que parece una cama de mortero, se dispone un pie de brocal construido con bloques de granito labrados con forma arqueada de modo que describen un círculo perfecto. Sobre dicho brocal se engarza un pretil de barrotes de hierro forjado, con macollas en la parte central. Hay que destacar que, aunque no conectan físicamente, la base del brocal de granito, se encuentra a la misma cota que el suelo empedrado del siglo XVIII. Este pozo, ahora compartido por dos propiedades y separado por un muro, en origen se encontraba exento.

Uno de los elementos más interesantes que se encuentran en el segundo patio es el pozo (Figura 38), actualmente compartido con la propiedad colindante (Figura 39). Su interés radica en que tenemos cons-
