RESTAURACIÓN

REHABILITACIÓN DEL TEATRO “HERMANOS ÁLVAREZ QUINTERO” DE OSUNA, SEVILLA

por
MIGUEL RANGEL PINEDA
Arquitecto-urbanista

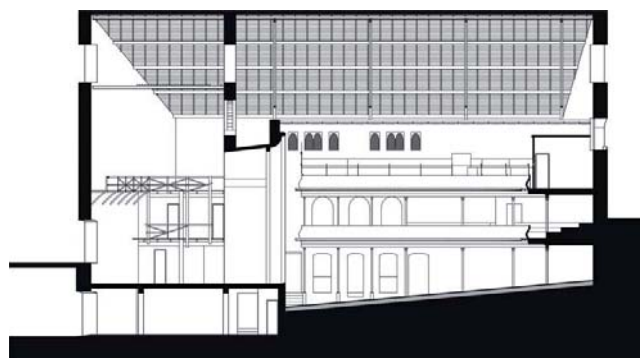
SECCIÓN LONGITUDINAL DEL TEATRO EN SU ESTADO ACTUAL

El Teatro se encuentra cerrado desde la década de los ochenta, aunque previamente había sido transformado en un cine. Con motivo de dicha transformación perdió el foso de la orquesta y los palcos laterales de la planta baja, con el objeto de aumentar la capacidad del patio de butacas.

Durante la época del cine, fue forjado el escenario y su foso convertido en una discoteca. Posteriormente, sobre el escenario del antiguo teatro se edificó una cocina para dar servicio a los salones

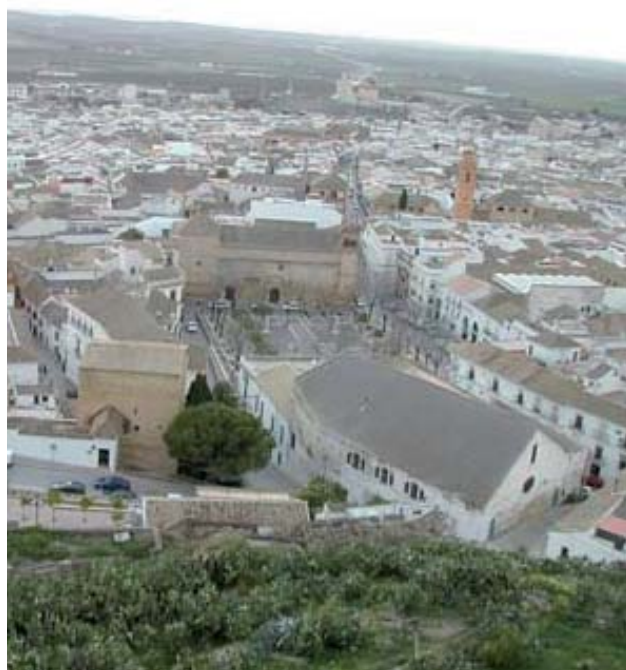
VISTA DE LAS CUBIERTAS DESDE LA IGLESIA COLEGIAL.

No sólo a nivel funcional, al tener que subir la torre de la escena para hacer un teatro moderno. Sino también, a nivel estético y tipológico, para integrar el edificio en la trama urbana de una manera menos llamativa. Pues la actual cubierta, a dos aguas y de fibrocemento, se muestra fuera de escala y llama poderosamente la atención.

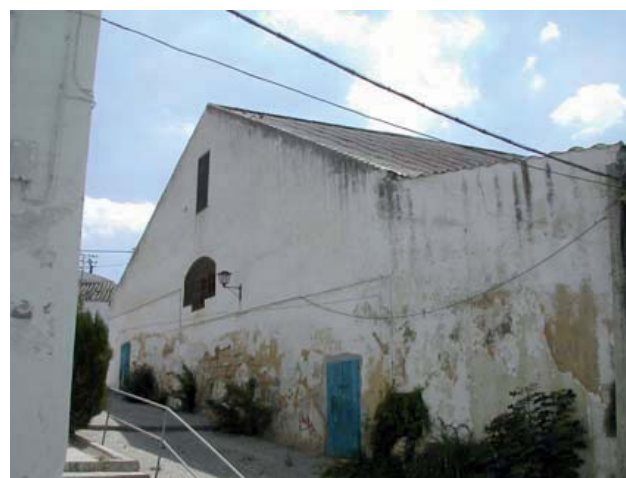
FACHADA A LA PLAZA NUEVA.

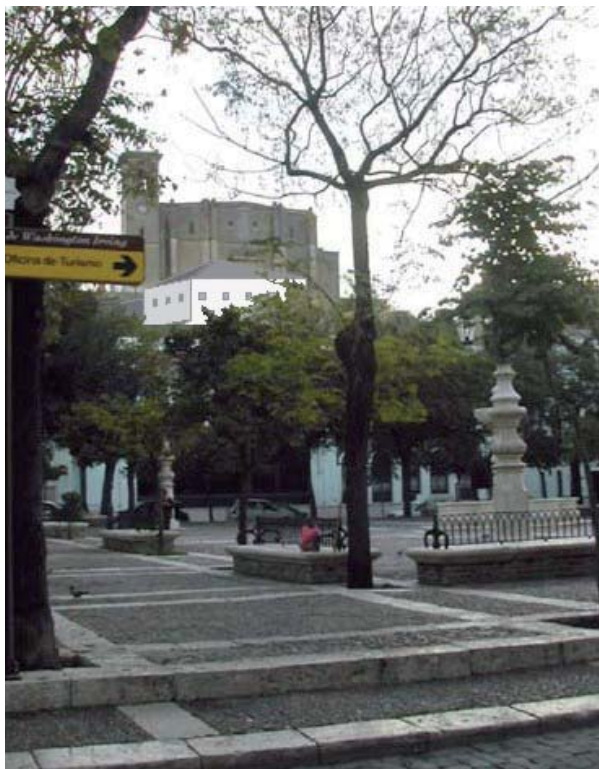
Subiendo la torre de la escena, resuelta a 4 aguas, y truncando hacia atrás la cubierta en la fachada trasera, se ha tratado de romper la monotonía de la cubierta actual. Buscando cierta similitud con las cubiertas de las iglesias de Osuna, los edificios más parecidos a éste en cuanto a volumen y proporciones.

TRANSFORMACIÓN DE LAS VISTAS DE LA IGLESIA COLEGIAL CON LA IRRUPCIÓN DE LA CAJA ESCÉNICA.
