# Estructuras defensivas en la ciudad de Estella. Resultados arqueológicos

JOSÉ MIGUEL LEGARDA SEMBROIZ\*

Las intervenciones urbanas en el yacimiento de Estella han aportado gran cantidad de información sobre la defensa de la ciudad en época medieval, tanto de las murallas urbanas como, sobre todo, del recinto castelar que la protegía.

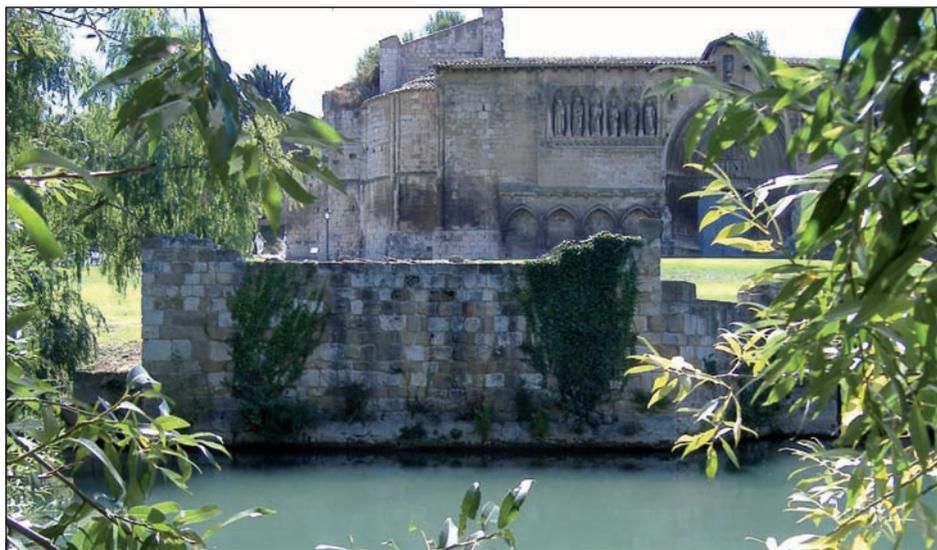
Torreón fluvial junto a la iglesia del Santo Sepulcro

La primera actuación vino como consecuencia de la demolición de la antigua fábrica de Curtidores, con la aparición de un cubo de muralla en la parte baja que se decidió respetar. Poco después, en 1993, el Campo de Trabajo fue el encargado de excavar los restos del torreón, perteneciente a la muralla perimetral del burgo de San Pedro. Se trata de una estructura de sillares bien escuadrados que llega hasta el río, en cuyo fondo se hunde la cimentación.

En el lado oeste, una estructura doméstica se adosa al torreón, en la que todavía se conservan un suelo de ladrillo macizo y un pozo. No se conservaba más del desarrollo de la muralla, seguramente perdido con la construcción de la fábrica. Fueron los primeros datos que la arqueología aportaba al conocimiento de la ciudad medieval.

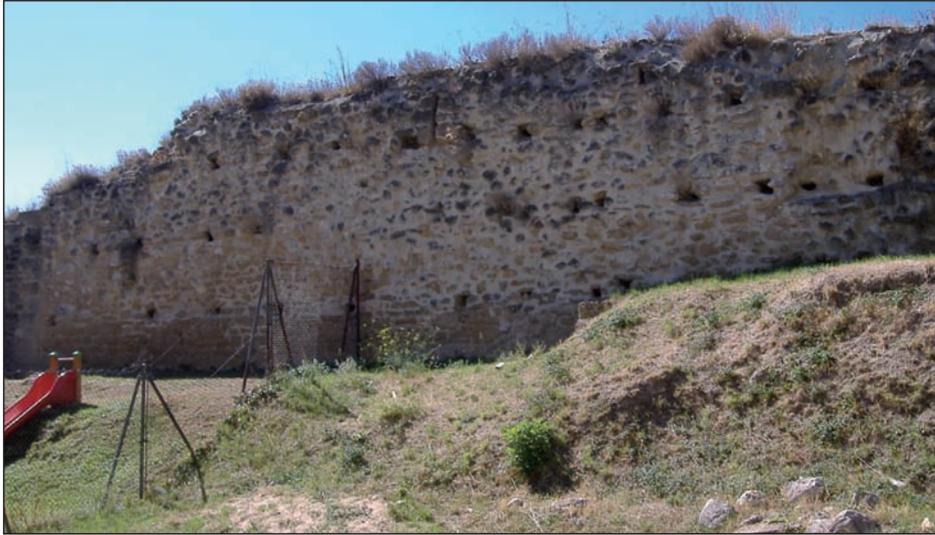
Restauración de las murallas junto a la guardería

En 1998 se realizó una nueva actuación sobre las murallas, en este caso dentro de un trabajo en colaboración con el INEM. Esta vez le tocó el turno al tramo amurallado que se conserva en el barrio de San Miguel, desde la plaza del Mercado Viejo hasta la plaza de San Agustín. Se efectuó una exhaustiva documentación de las murallas, con planimetrías, estado de conservación, materiales de los paramentos, etc. Y tras ello se realizó una completa restauración de la misma, aunque tan sólo del lado público (norte), ya que el otro se encontraba dentro de fincas privadas. El paramento de la muralla denota multitud de reconstrucciones y reparaciones, realizadas en materiales diferentes como sillar, sillarejo, mampostería y argamasa encofrada (torre en esquina junto a la guardería). Algunos tramos habían perdido total o parcialmente el paramento exterior, y otros se habían visto muy afectados por la ve-

getación, quedando el muro en una situación inestable. Por ello se adaptó la restauración a las características y necesidades de cada tramo, reponiendo el paramento en sillar o mampostería, rejuntando y consolidando los rellenos.

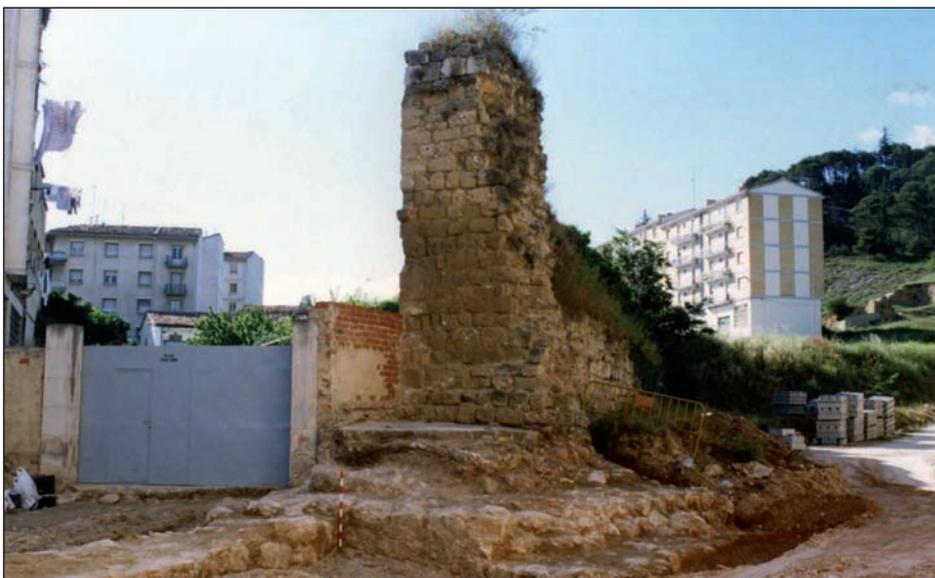
Torreón y continuación de la muralla encontrados en la excavación

Dos años más tarde, este trabajo se cumplimentó con una excavación en el extremo conservado de dicha muralla, al final del callizo de San Lorenzo, con motivo de la urbanización del espacio. Ello dio lugar a la aparición de un nuevo torreón de la muralla, conservado únicamente en planta. Además se realizó un estudio exhaustivo del tramo de muralla al que pertenece, lo cual llevó a la localización de otro cubo de la muralla. Este cubo se encuentra robado hasta los puntos de unión con la muralla, donde se abre una puerta, y hasta el momento se pensaba que se trataba de una simple rotura en la misma para abrir la citada puerta.

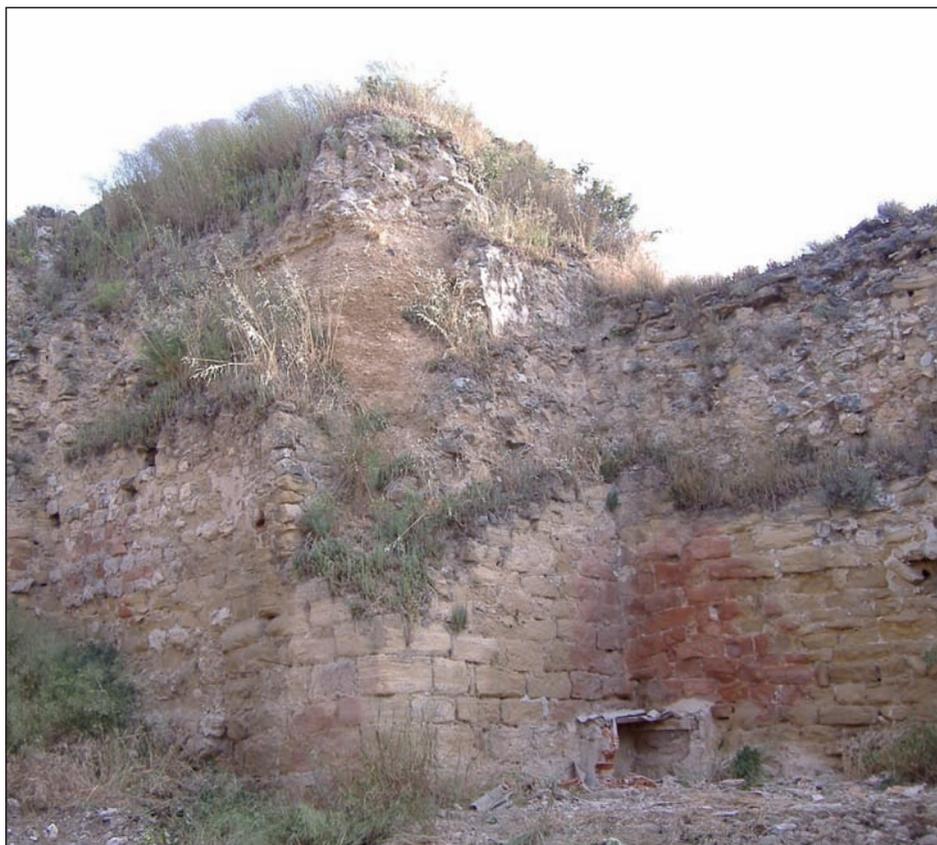
Torreón interior de la muralla de San Miguel

Las intervenciones en la calle Mercado Viejo, en los números 13-14 y 18, han permitido la documentación de aquella parte de la muralla en la que no pudo actuarse en el año 1998. En el nº18 se conserva un buen tramo de muralla en esquina, con un torreón que no sobresale al exterior en la misma esquina. El lateral oeste se encuentra prácticamente sin forro exterior, con el relleno interno a la vista, y únicamente se conserva una esquina en la unión con el torreón. En este torreón encontramos una combinación de sillares y sillarejo de arenisca en la parte baja, que continúan también en la parte inferior del lienzo norte. El tercio superior de la torre, perdido el original, se encuentra recrecido en mampostería y tapial. La mampostería continúa en los dos tercios superiores de la muralla norte, en la que se observan además dos aspilleras y numerosos mechinales y refacciones, huellas dejadas por las viviendas que se han adosado a la misma.

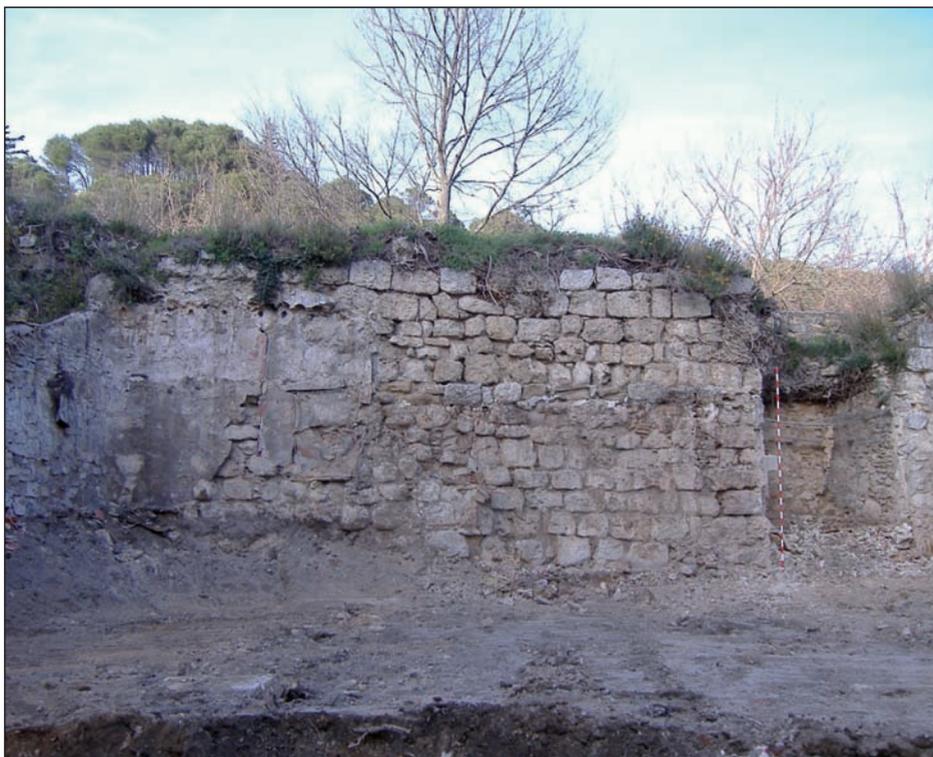
Nuevo tramo de muralla documentado en San Miguel

En la trasera del nº 13-14 la muralla presenta un aspecto bien distinto. A pesar de ser continuación del lienzo norte ya visto, el material cambia completamente, y aquí son sillares de caliza intercalados con sillarejos y mampuestos del mismo material. Se aprecian también algunas reparacio-

nes, mechinales y restos de enlucido, huella también de las viviendas o casetas que se adosaban a ella. Precisamente para la realización de una de estas casetas, frecuentes en las traseras de estas casas, encontramos una enorme abertura en la muralla, con cortes verticales y que prácticamente la atraviesa entera.

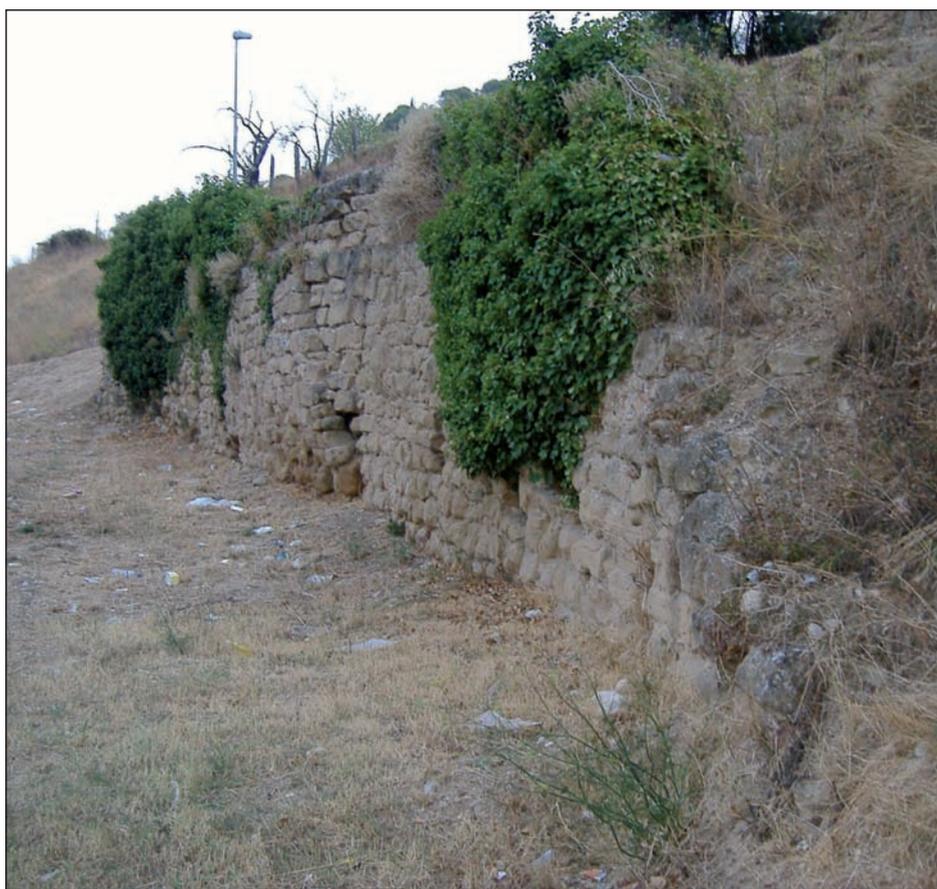
Restos de la supuesta muralla en la calle Cordeleros

Y también habría que hablar de la supuesta muralla de la calle Cordeleros. A pesar de encontrarse extramuros, el muro de sillar presente en este punto lleva a mucha gente a identificar esta construcción con una muralla. En 2005, ante el proyecto de ajardinamiento de este espacio, se realizó una pequeña intervención tanto en el muro de sillar como en el muro de contención que se encuentra algo más arriba. Los resultados fueron completamente negativos, rechazando cualquier posibilidad de identificación del muro inferior como muralla.

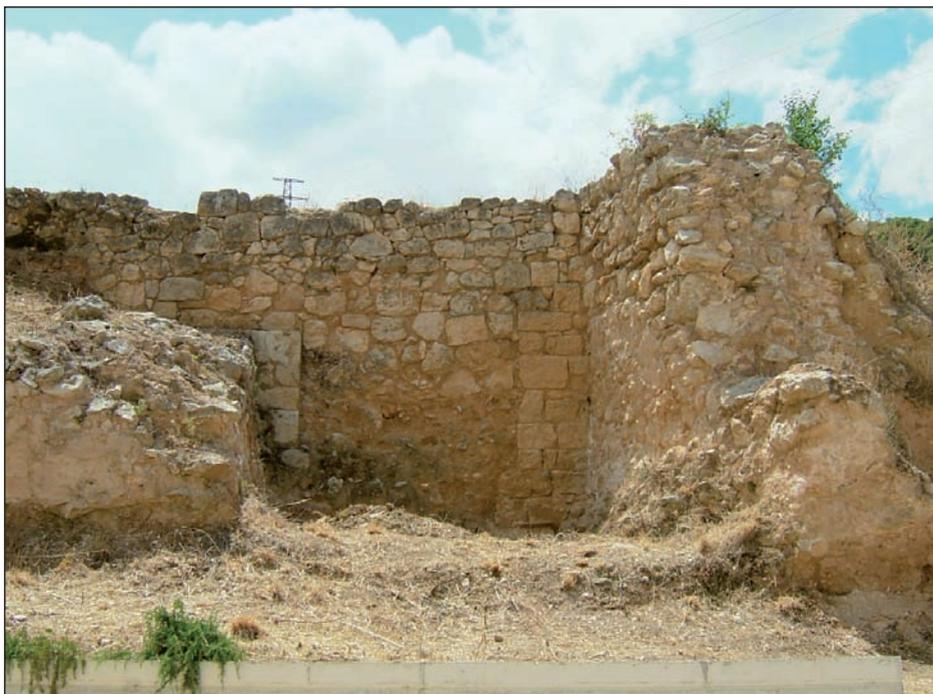
Puerta de Santa María cerrada con el muro de finca

Con el tiempo, la puerta también va cegándose, hasta cerrarse definitivamente en el siglo XIX con un muro que rodeaba la linde de la finca. Muro que se eliminó el año 2008 en las labores de recuperación de la puerta, que permaneció oculta hasta los trabajos de renovación de los accesos a Santo Domingo en 1999. Finalmente, el verano de 2009 se ha procedido a su puesta en valor, permitiéndose de nuevo el paso a través de la puerta.

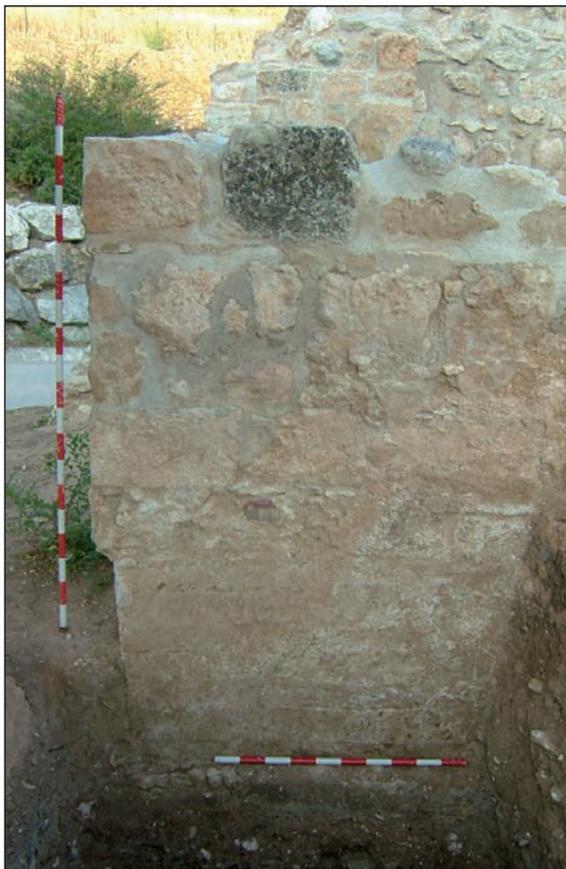
Puerta de sillar superpuesta al cubo inicial de mampuesto

Sin embargo, por razones defensivas o estéticas la primitiva puerta no tarda en sustituirse por otra más fuerte, realizada en grandes sillares de caliza. A esta puerta se le coloca un umbral también en sillares de caliza, con un desagüe en el medio para permitir el paso del agua. Poco después, y quizás por haber recibido daños, se coloca un refuerzo de mampostería en la esquina suroeste de la puerta, con forma troncopiramidal y comenzando desde los cimientos de la misma.

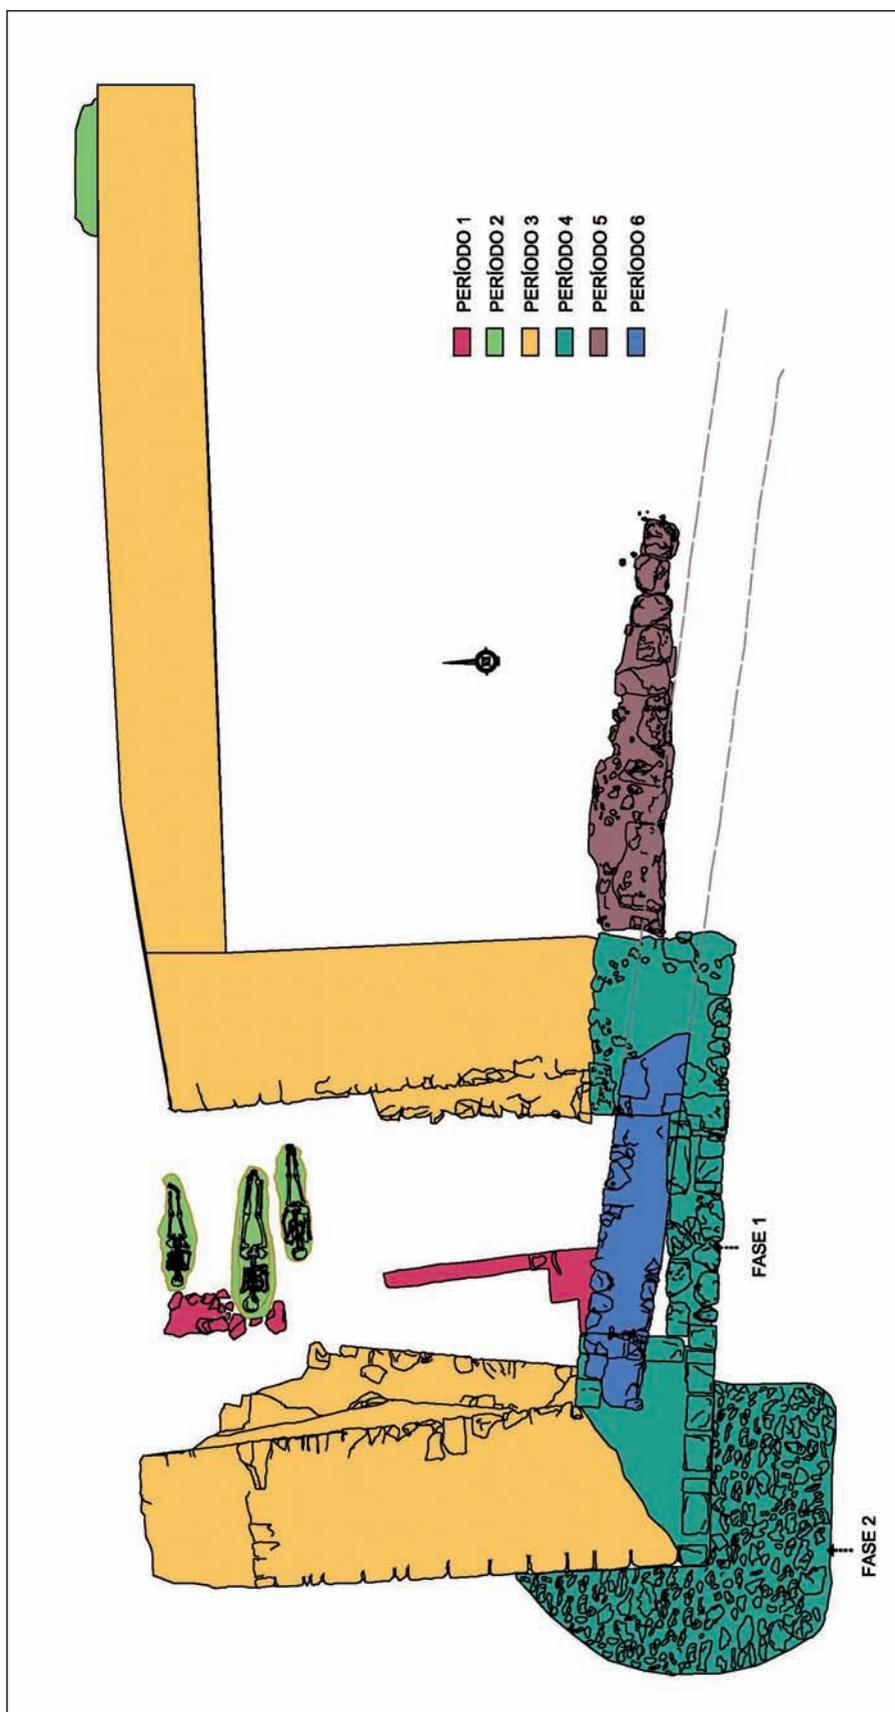
Fases de construcción de la puerta de Santa María

La Puerta de Santa María, con su muralla, se levantarían hacia 1200, con la fortificación de la ciudad, ya que en 1202 resiste un importante asedio de castellanos y leoneses, que venían en busca de su teniente Diego López de Haro. De esta muralla inicial quedarían los dos laterales del torreón-puerta, realizados en grandes mampuestos y argamasa con encofrado de tablas. El muro este actual se construiría algo después, ya que se adosa al torreón y está realizado en grandes mampuestos. Estas murallas realizan desde el primer momento un efecto presa que provoca una rápida acumulación de materiales junto a la misma, dada la fuerte pendiente de la vaguada en que se encuentra.

Durante la Edad Media se darán más cambios en este espacio. Los lienzos de muralla se acercan hacia la puerta, hasta casi ponerse en línea en el caso del lienzo este. No parece que se modifiquen en el mismo momento, ya que la parte este se construyó en sillares de arenisca, mientras que el lienzo oeste (del que todavía conservamos parte) se levantó en sillarejos de caliza. Se baraja la hipótesis de que estos cambios obedezcan a una alteración

en el sistema defensivo de la zona, ya que con la construcción de Belmecher, en el último cuarto del siglo XIII, la muralla pudo integrarse como parte de un triángulo defensivo formado por Zalatambor, Belmecher y La Atalaya. Muestra de este cambio sería un añadido en el lienzo oeste, realizado en encofrado y mampuestos, con aspilleras apuntando a Estella. En cuanto a la datación del citado lienzo, en las excavaciones realizadas en el año 2000 se encontraron cerámicas de los siglos XIII y XIV bajo la misma, y una moneda de Juan II en el relleno que la colmataba, por lo que su construcción se puede datar en los siglos XIV-XV.

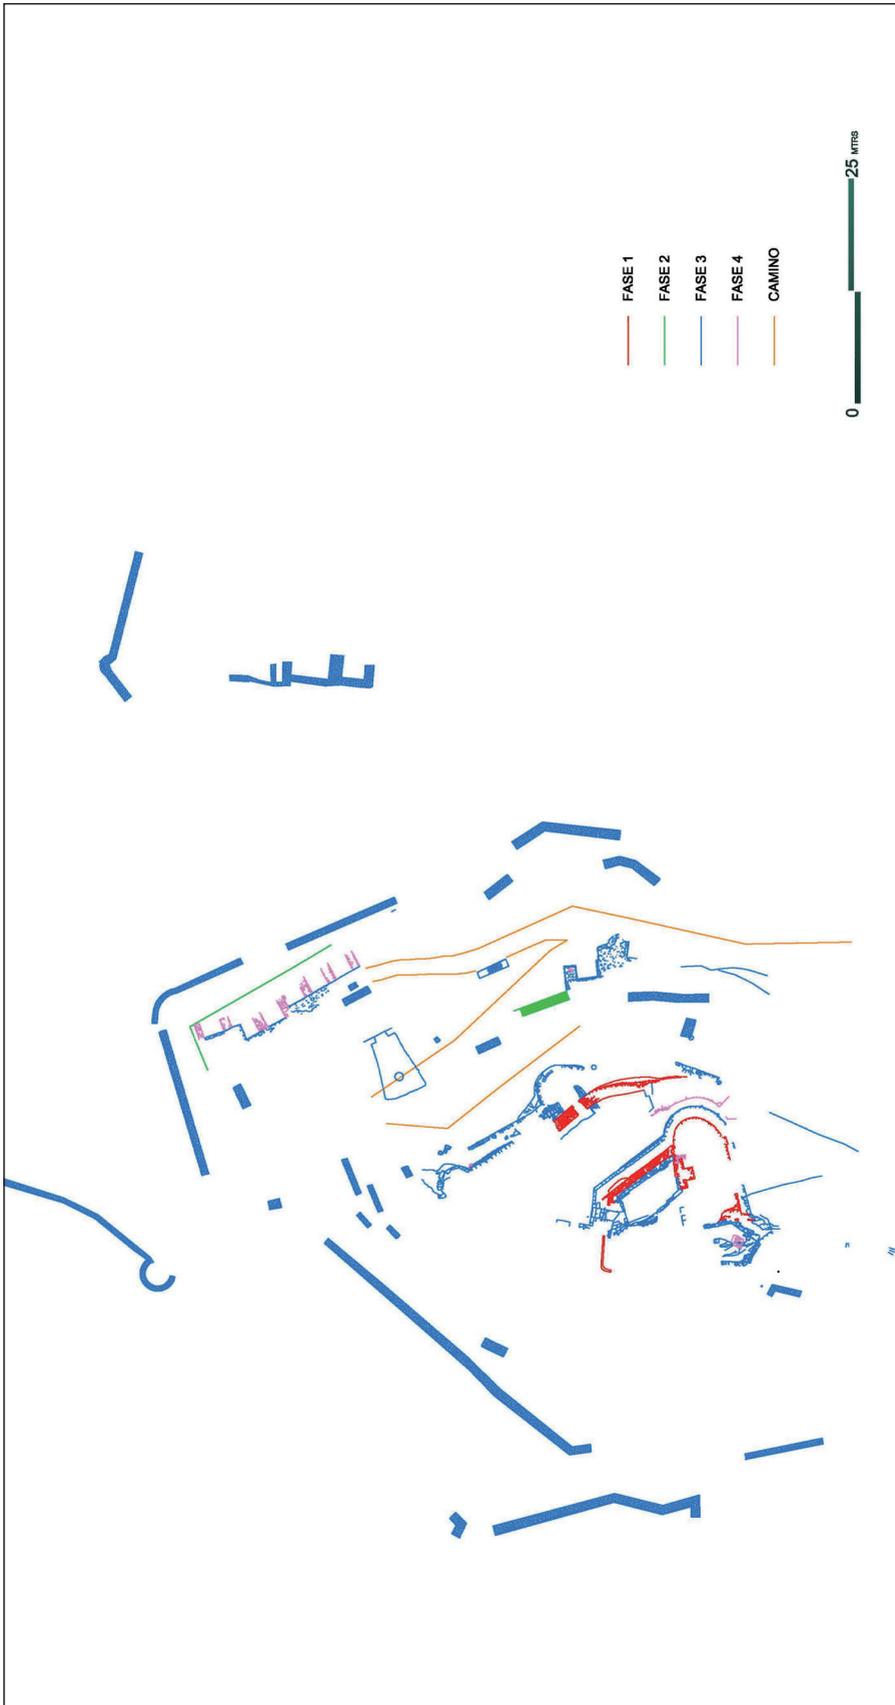
Fases de construcción del castillo

Con lo que conocemos hasta el momento, se distinguen dos fases principales en la construcción del castillo: el primer castillo, que se construyó en la Peña Mayor, y el castillo con su configuración definitiva. No obstante, también se pueden diferenciar otras dos más, una que supone un paso intermedio entre ambas, y otra en la que se incluyen diversas reparaciones y nuevos elementos al castillo. Para apreciar mejor la evolución del mismo vamos a recurrir a las cuatro fases.

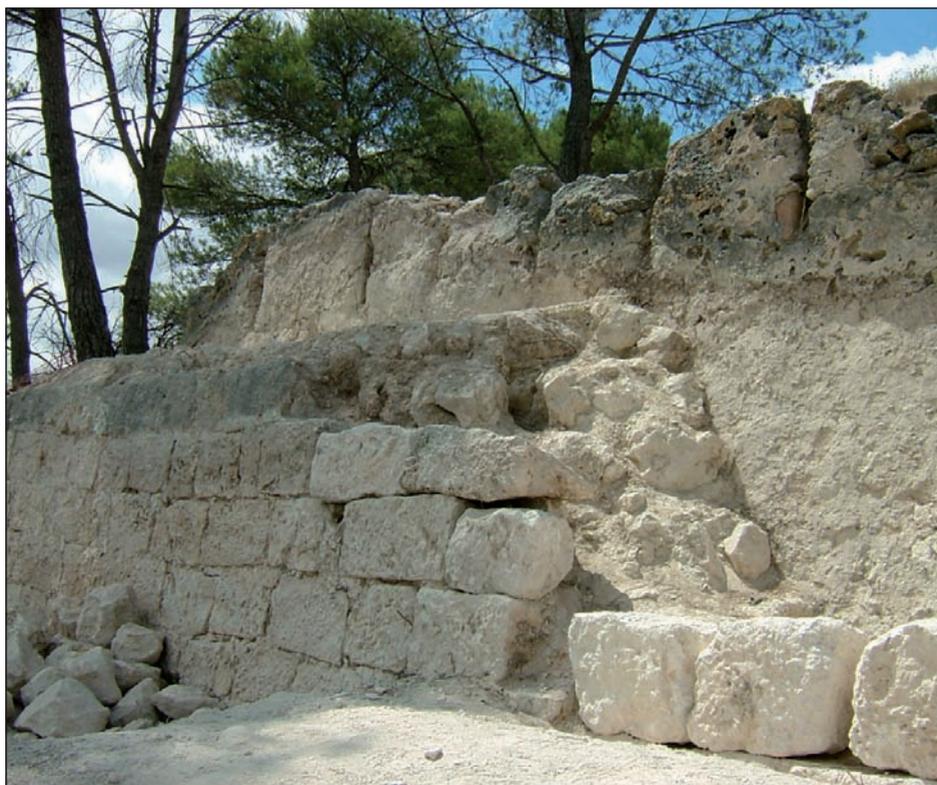
Aspilleras del primer recinto, con un refuerzo posterior

Bajo la torre se realizaron dos recintos defensivos, levantados con mampuestos de variado tamaño, bien unidos y rejuntados con argamasa, que casi cubre por completo el paramento. La parte inferior está reforzada por un ligero talud de iguales características, y en la superior se abren aspilleras para la defensa, alargadas y muy juntas (la distancia entre ellas es irregular: 1,26 / 0,82 / 1,60 / 0,84 / 0,73 m). No conocemos la altura conservada del recinto, ya que se encuentra cubierto en gran parte por construcciones posteriores, pero su anchura no era muy grande, y tan sólo tenía entre 52 y 79 cm en su parte superior. Bajo esta estructura se aprecian restos de otra, al parecer anterior, realizada en encofrado de argamasa rosácea con algún mampuesto, de la que se desconoce por completo su función.

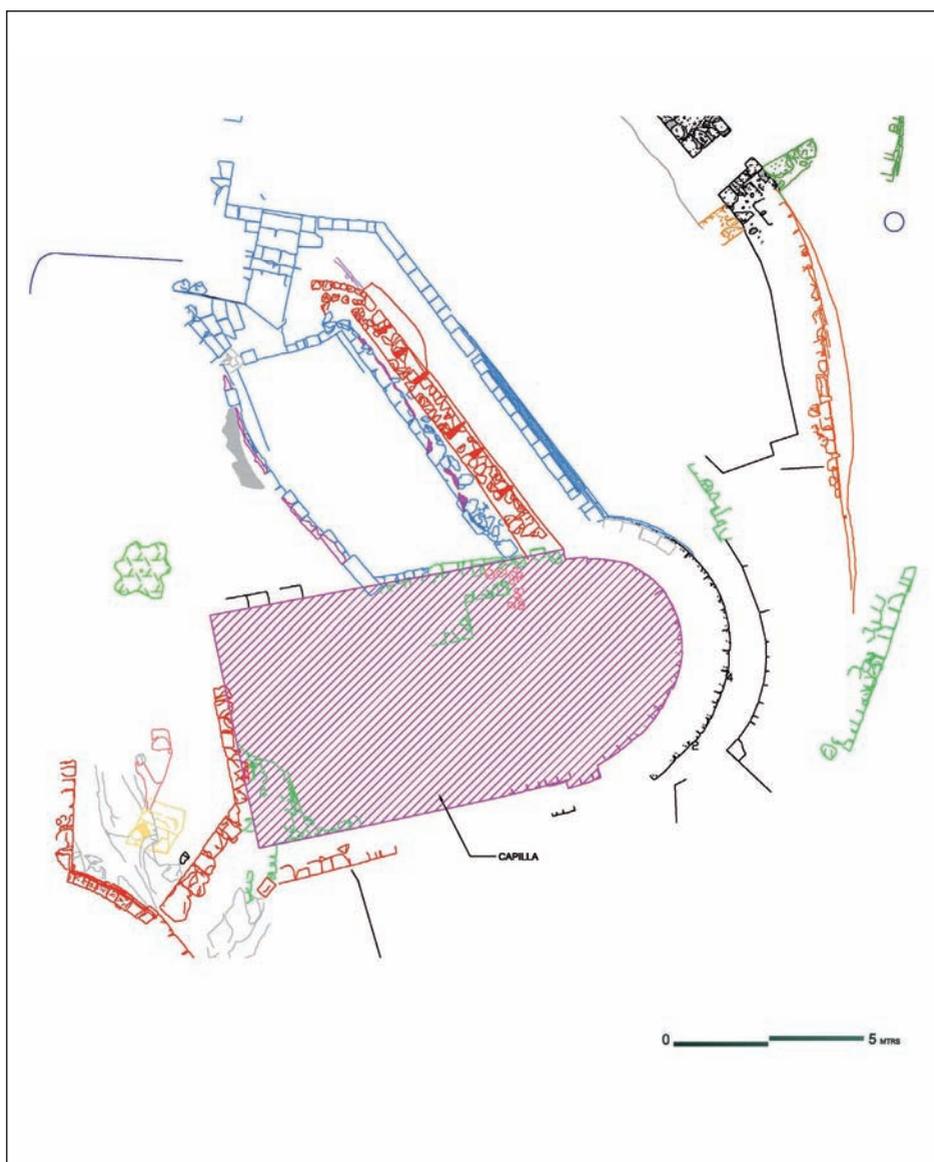
Planta de la capilla de San Salvador

El primer recinto bajaría desde la torre hacia el norte, aprovechando la roca, para ir envolviéndola por el lado este de la peña, en el que se conservan numerosas aspilleras. Este recinto se adosaba en el extremo norte a una pequeña capilla, orientada al este. Se trata de una construcción formada por un ábside semicircular y una pequeña nave, con una longitud de 12,27 m y una

anchura de 6 m. Tanto el ábside como el lateral norte forman parte del recinto defensivo, dando continuación a la muralla. Los paramentos de esta capilla son de mayor calidad que el resto, pequeños sillares acabados con tallante y unidos con argamasa.

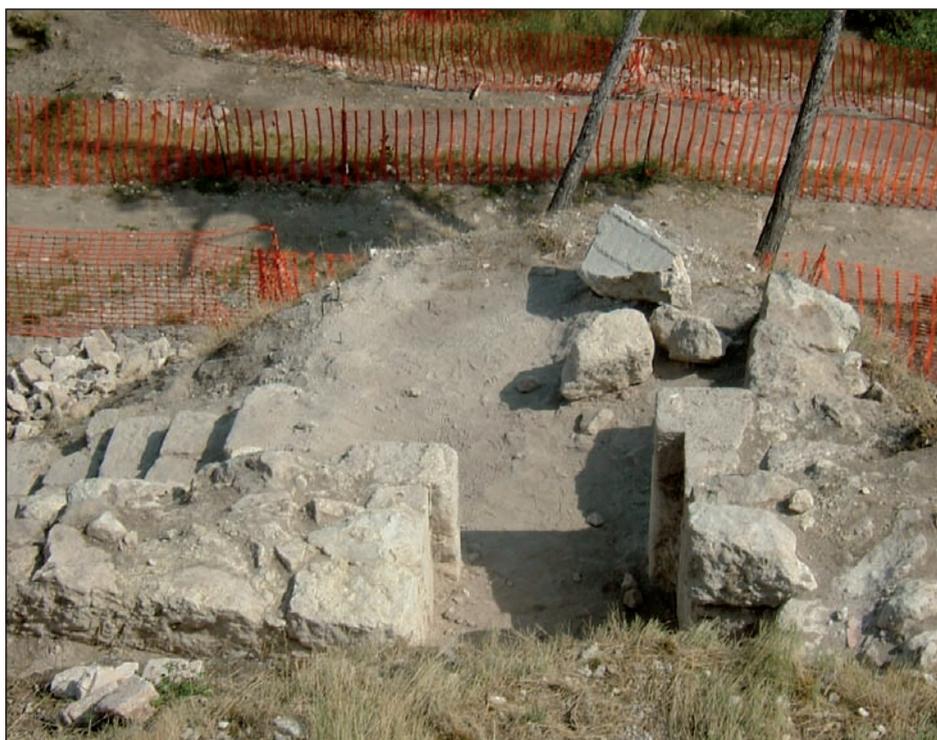
Puerta de acceso al castillo en su primera fase

El segundo recinto forma un nuevo espacio creando otra terraza que envuelve la empinada roca. Conocemos la puerta de acceso al mismo, en el ángulo sureste del recinto. Se encontraba sobre una roca, a unos 3 m del suelo, pero se desconoce la forma de acceso a la misma, ya que la parte inferior se encuentra cubierta por las reformas posteriores. Sin embargo, podemos suponer que se utilizaba el patín de madera, que podía ser fácilmente eliminado en caso de ataque. En cuanto a la puerta en sí, es bastante simple, con las

jambas realizadas en sillares muy bien trabajados con puntero grueso y fino, y una anchura de 88 cm. En la jamba sur se encontraba un hueco para introducir una pequeña tranca, y aún se aprecia la superficie alisada por el rozamiento al entrar y salir de la oquedad.

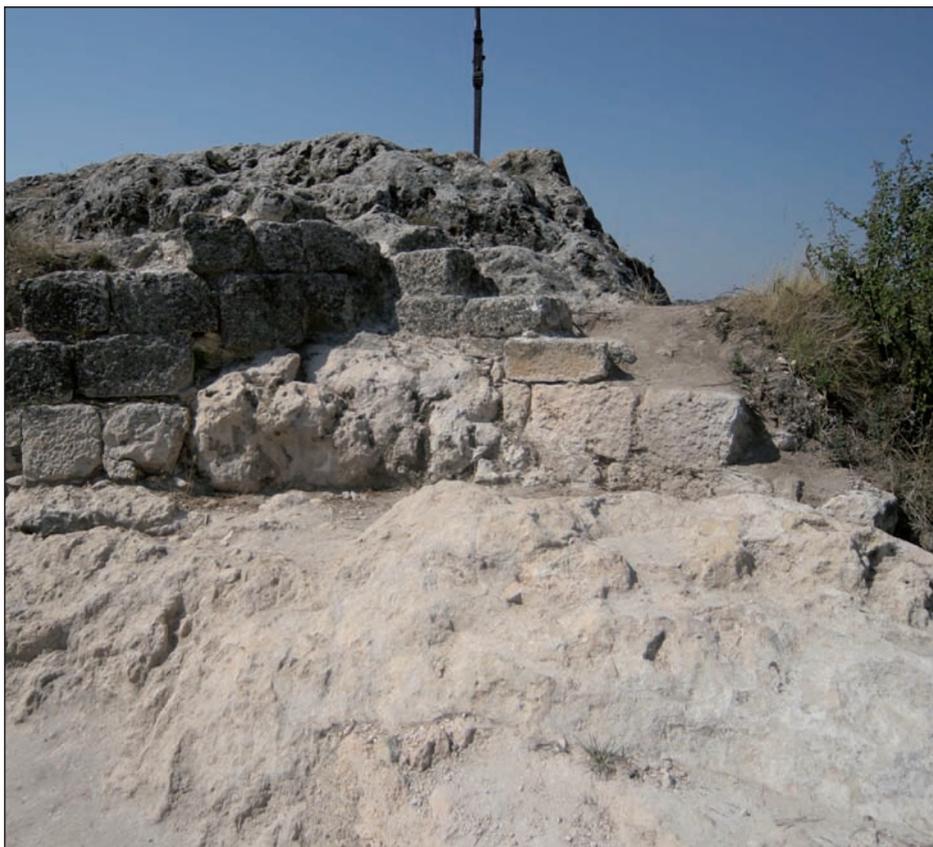
Restos de la torre superior de Zalatabor

En la parte superior la torre es sustituida por otra ultrasemicircular, con un diámetro de 9,6 m, que no sabemos si envolvía o sustituía a la anterior (la tendencia que veremos sugiere la primera opción). Bajo ella, el acceso se realiza por un pasillo que asciende por encima de la roca.

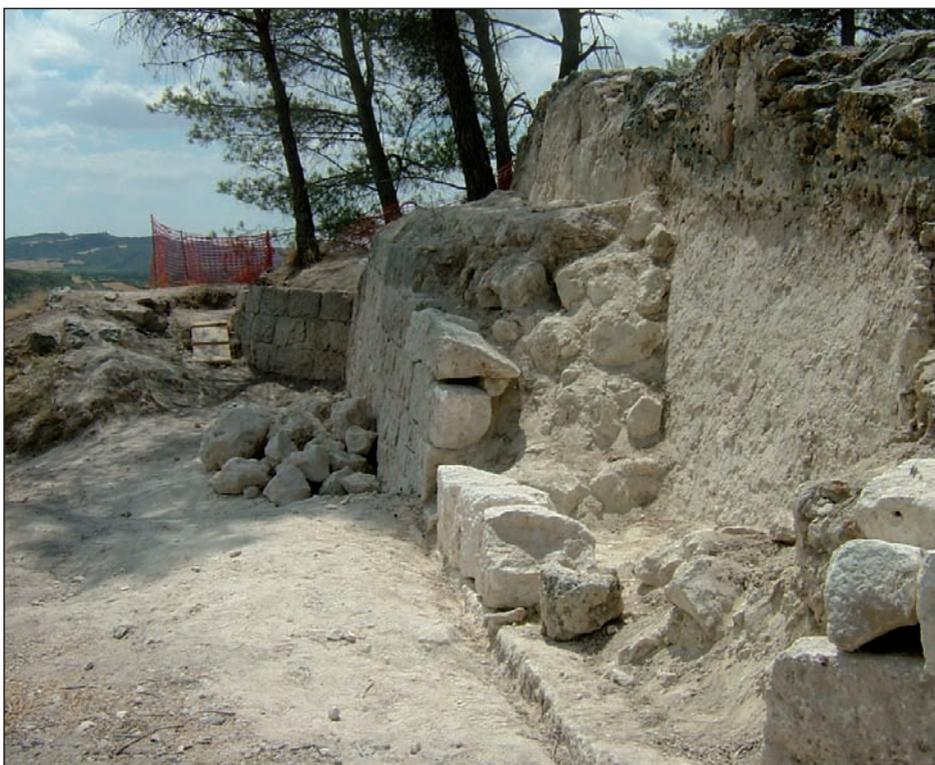
Excavación del potente refuerzo del primer recinto

En cuanto al primer recinto, se refuerza con un muro de unos 1,17 m de anchura, que unido al anterior da una anchura total de 1,96 m en la parte superior conservada (la inferior era bastante mayor). Son paramentos de sillares de caliza bien escuadrados, tallados a pico, muy bien rejuntados con argamasa, y con rellenos de gran dureza de mampuestos y argamasa. Este refuerzo oculta las aspilleras, por lo que la defensa se eleva aún más, y también incluye la capilla, cuyo ábside tiene un refuerzo de 1,14 m y el lateral norte tan sólo de 50 cm. Sin embargo, no parece que la capilla pierda su función, ya que al exterior se labran una serie de cruces en los sillares que parecen indicar la función del espacio interior.

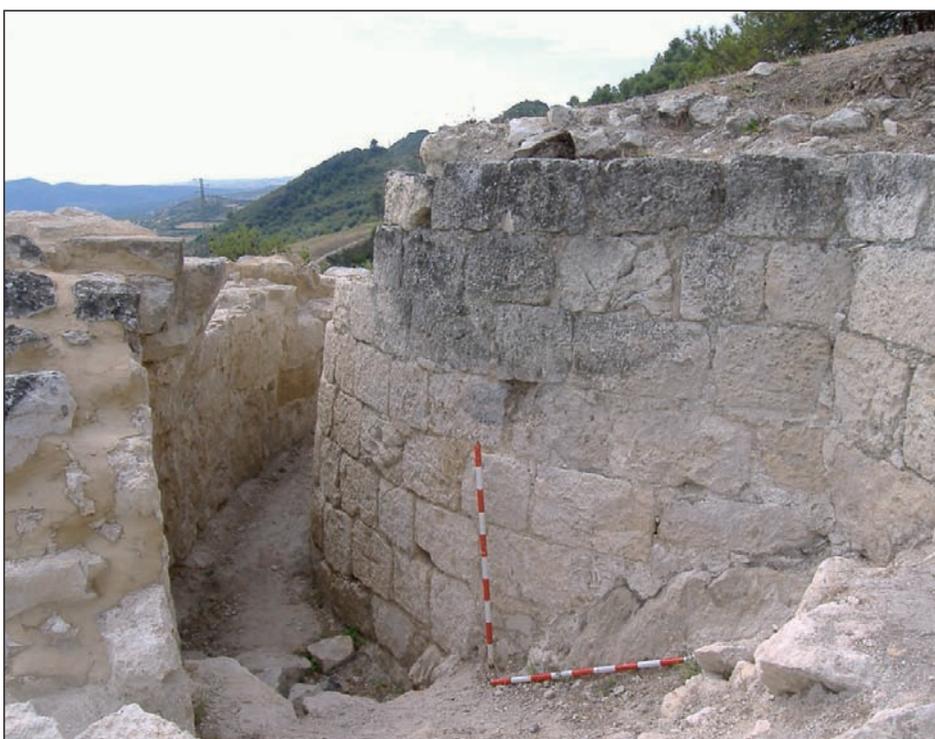
Refuerzo del ábside de la capilla

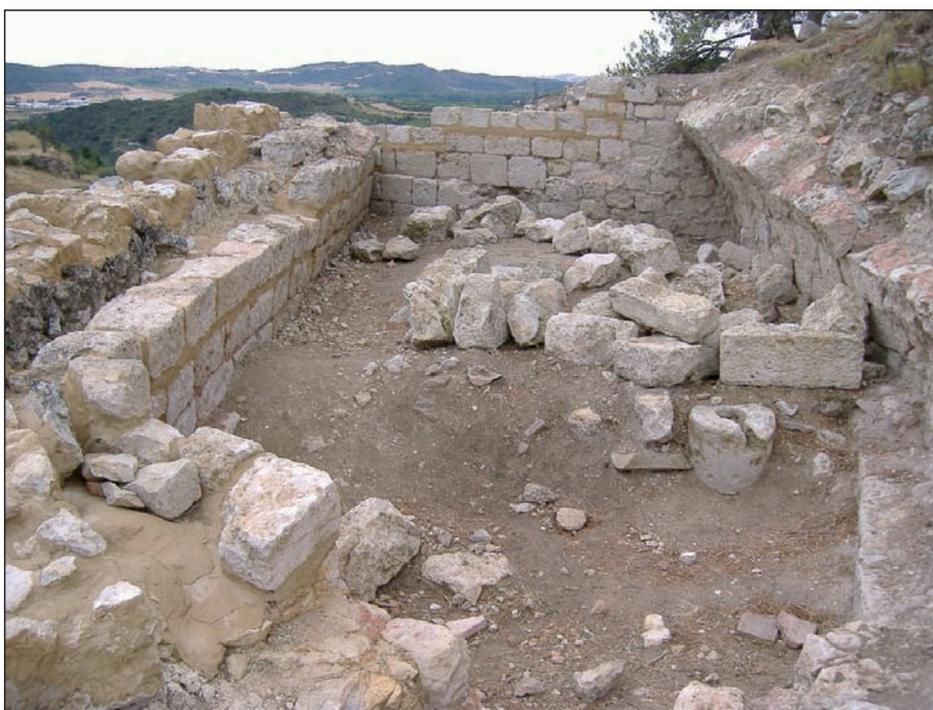
Aljibe parcialmente excavado con restos de la bóveda

El resto del recinto se aprovecha para realizar un aljibe de considerable tamaño (tiene unas dimensiones máximas de 7,3 m de longitud por 3,57 m de anchura). Se forran las paredes con nuevos paramentos de diferente factura, dependiendo de las estructuras existentes. Así, los laterales este, norte y parte del oeste se forran de sillar, y el lateral sur y el resto del oeste de muros de mampuesto, en este último caso por la presencia de la roca. Se trata de una estructura de planta irregular, adaptada al espacio, y cubierta de una bóveda de medio cañón (apuntado o no). Los sillares y mampuestos de los muros están unidos con argamasa hidráulica, de color rosáceo, y el interior también está impermeabilizado con varias capas del mismo material. En caso de asedio, un aljibe en este punto del castillo aseguraba el suministro de agua, algo primordial para poder resistir el ataque.

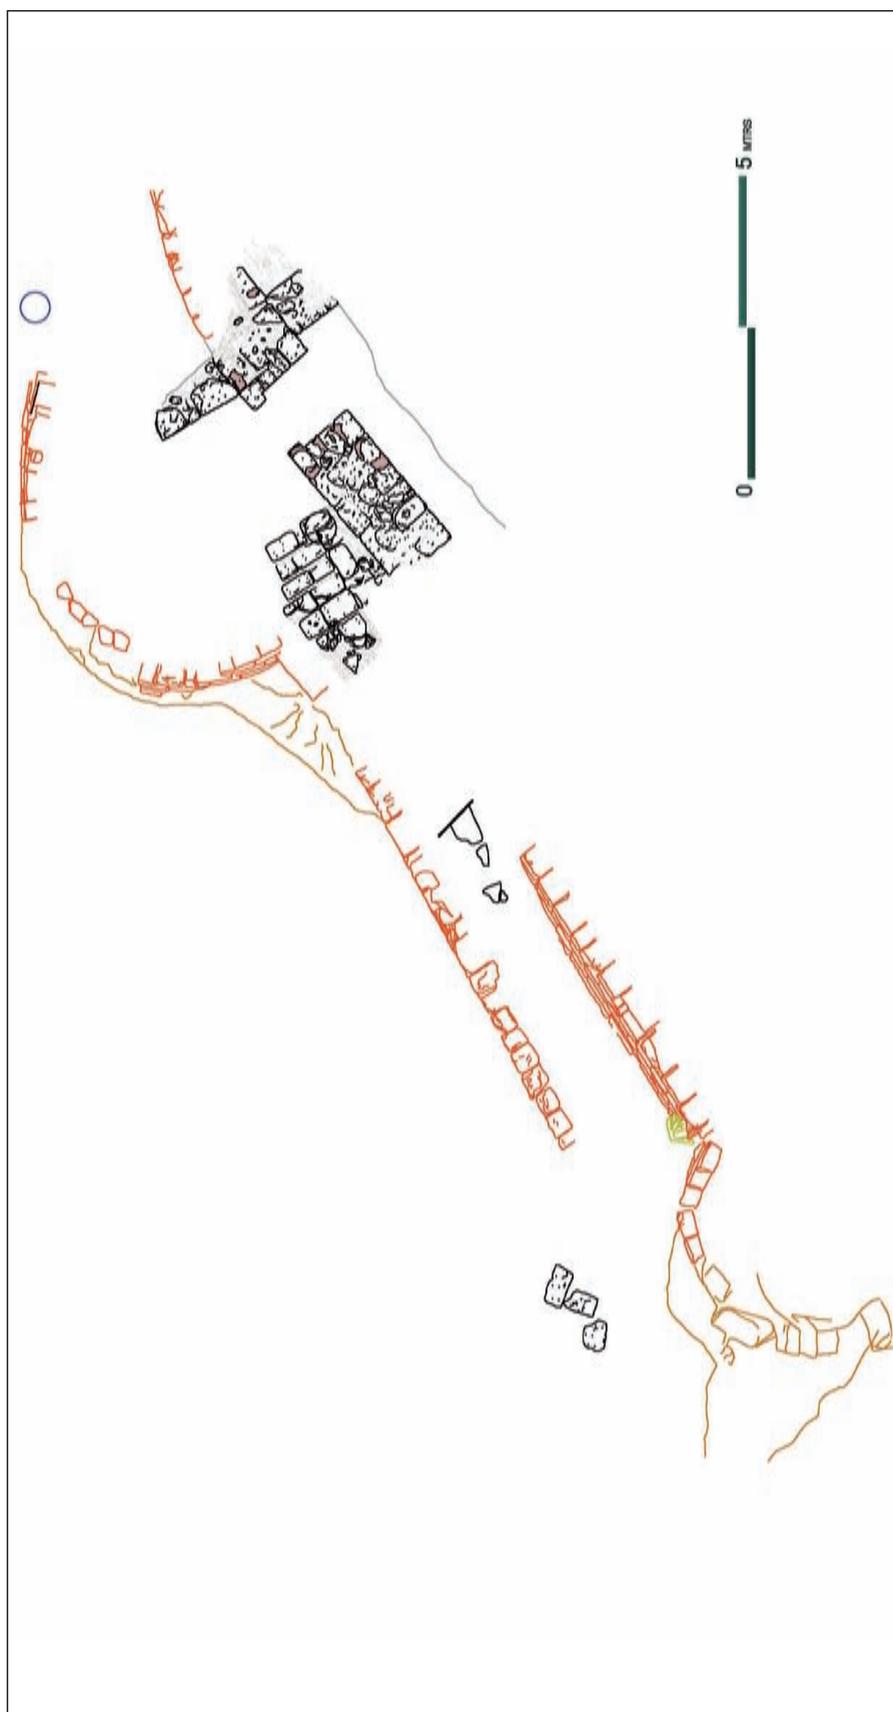
Nuevo acceso intramuros al segundo recinto

El segundo recinto se refuerza de forma similar. Se forran los muros con un nuevo muro de sillar igual a los superiores, y se construyen sendos torreones en el extremo suroeste y en la puerta. De esta forma se modifica también el acceso, que se realiza por una nueva puerta entre ambos torreones. Esta puerta da acceso a un pasillo interior que sube al torreón noreste, donde por una doble puerta se accede, primero al interior del torreón, y después al segundo recinto.

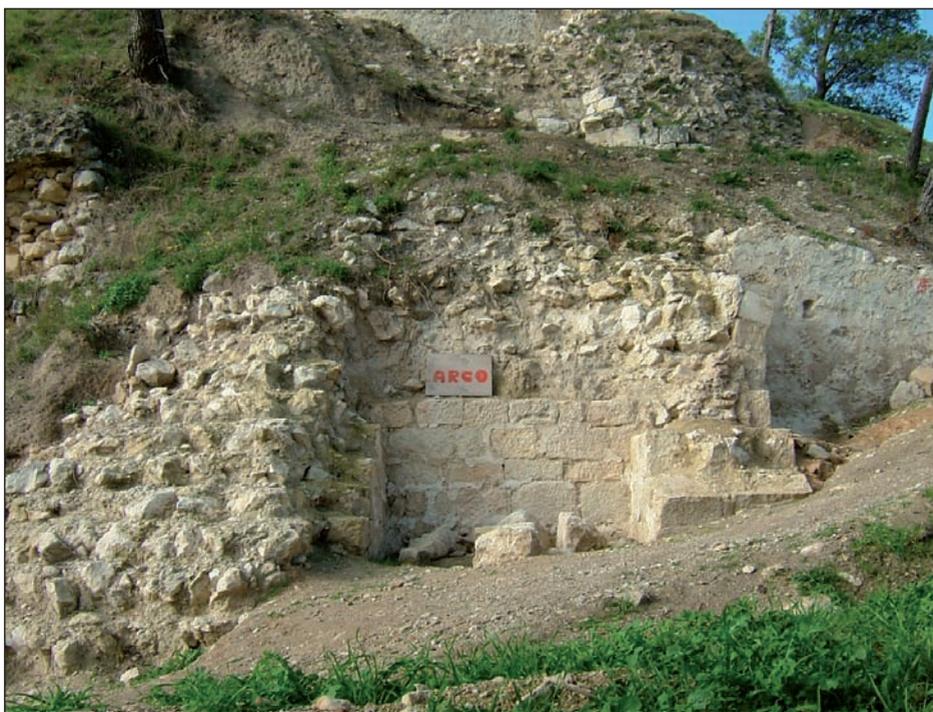
Acceso al tercer nivel

El tercer recinto es el que más cambios tiene. La muralla exterior se ve enormemente reforzada por otro potente muro de sillar que se adosa al primero, asentándose en la roca mediante zarpas y dando una forma redondeada a las esquinas. El acceso al recinto, el principal del castillo, se desconoce con exactitud. No obstante, se aprecia cómo la muralla va a cerrar a la roca y, tras este punto, otro potente muro de unos 3,6 m de anchura defiende el acceso, apoyado por un arco tras él que daba paso al interior del recinto. Junto a este arco hay otro pegado al muro, ciego, de función desconocida.

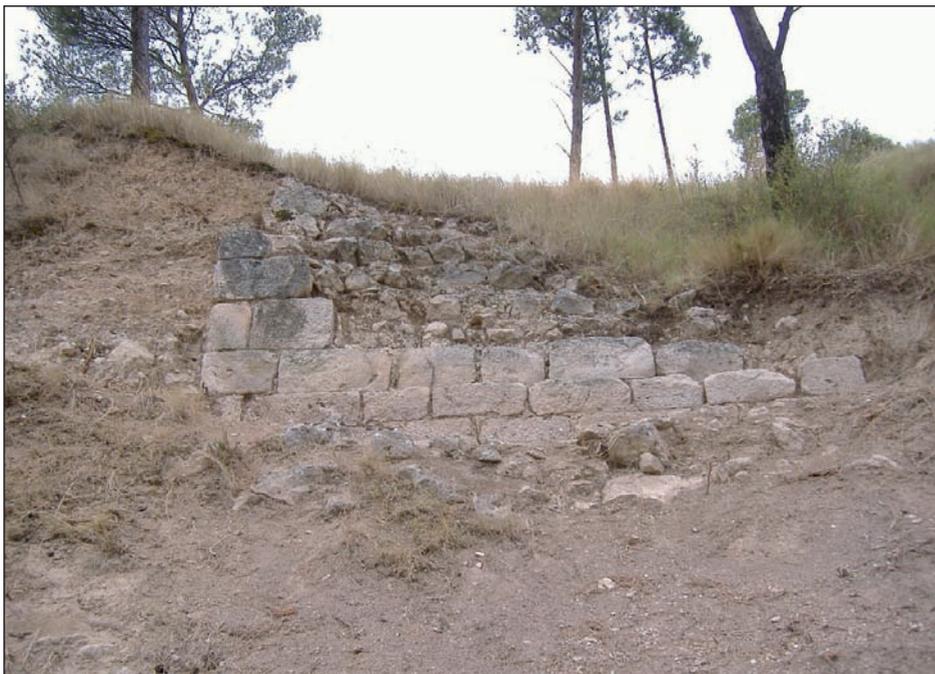
Esquina del edificio pegado a la muralla

En el interior se aprecian restos de construcciones de sillar, aunque no se pudo afirmar por el momento si son una o varias. En el extremo sur se aprecia una esquina del edificio, con un espacio entre él y la muralla de cerca de 1 m de anchura y un suelo de argamasa de cal, seguramente para el tránsito entre ambas construcciones. Por otra parte, en la mitad norte se aprecian también los muros exteriores este y norte de un edificio de sillar, quizás diferente, de forma irregular. Este edificio está delimitado al oeste por un muro adosado a la roca, que en la parte inferior tiene una estancia completamente excavada en la roca. Esta estancia tiene una columna octogonal también la-

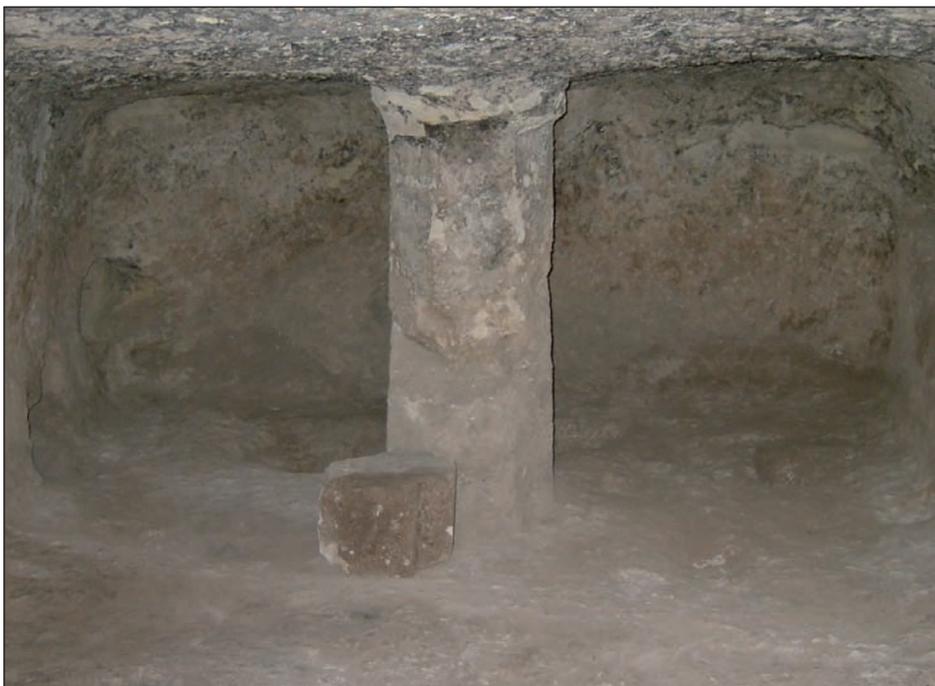
Interior de la bodega excavada en la roca

brada en la roca, y se cierra con un muro de sillar y una puerta de arco de medio punto. Se interpreta como la bodega del castillo, que aparece recogida en la documentación.

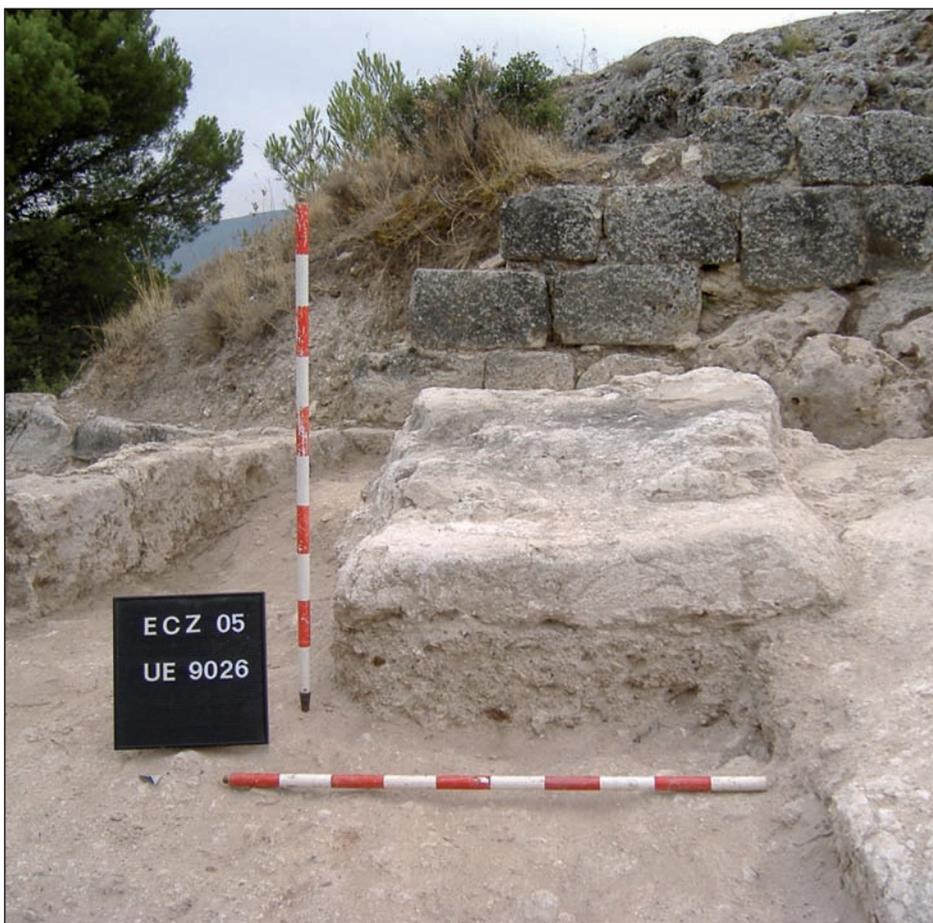
Escalera de acceso al torreón, que continuaría con otra de madera

A esta fase se atribuyen las reparaciones y añadidos realizados en el castillo tras la construcción de las grandes estructuras, y comprendería desde finales del siglo XIII a finales del siglo XVI. En el primer recinto encontramos algunas de ellas, la primera bajo la torre superior. El pasillo presenta una colmatación parcial, que condena una estructura anterior de argamasa y mampuestos que hacía de lateral oeste. Sobre esta colmatación, y sobre la roca, se construye un arranque de escaleras mediante encofrado con argamasa y mampuestos. Únicamente son tres escalones, que continuarían en madera hasta la puerta de la torre y suponen un cambio en el acceso a la misma.

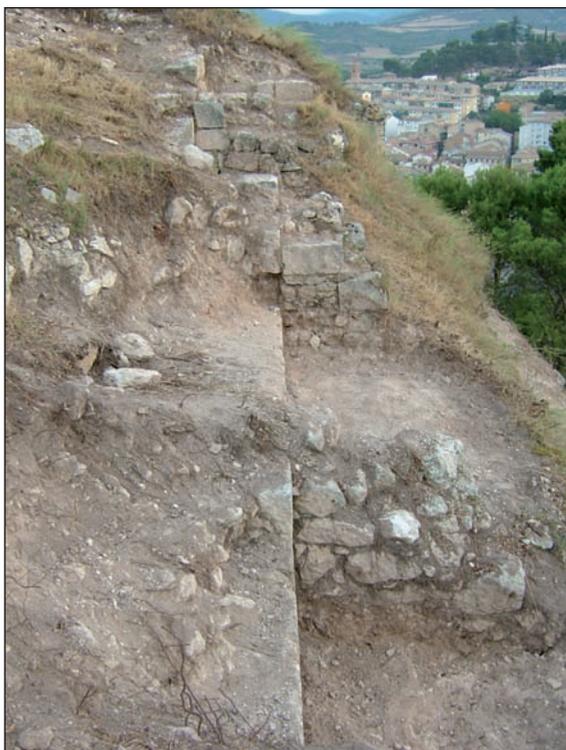
Tirantes entre el edificio principal y el tercer recinto de muralla

Frente a la bodega se realiza una de las obras más importantes, con unos tirantes de mampuestos de todos los tamaños, unidos con tierra, que unían el edificio con el interior de la muralla, dando más consistencia a ésta en caso de ataque. Por el momento se conocen 7, separados entre 2,04 y 2,5 m, que comienzan desde el extremo norte.
