# Estructuras defensivas en la ciudad de Estella. Resultados arqueológicos

JOSÉ MIGUEL LEGARDA SEMBROIZ\*

Las intervenciones urbanas en el yacimiento de Estella han aportado gran cantidad de información sobre la defensa de la ciudad en época medieval, tanto de las murallas urbanas como, sobre todo, del recinto castelar que la protegía.

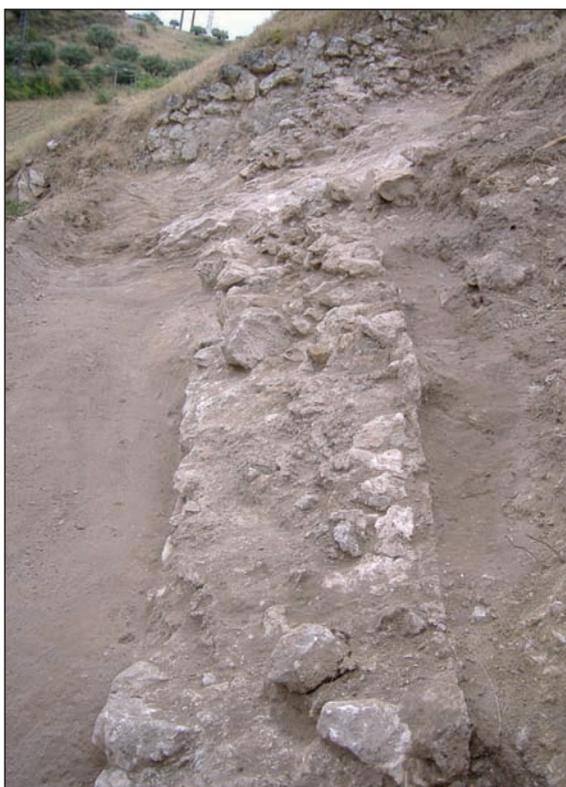
Muralla de unión con Lizarrara

También pertenecen a esta época la muralla que asciende desde la puerta de Santa María hasta la muralla del tercer nivel, y la que desde la primera deriva hacia Lizarrara. Su construcción en mampuestos y argamasa denota una falta de recursos económicos en el momento de construcción de las mismas.

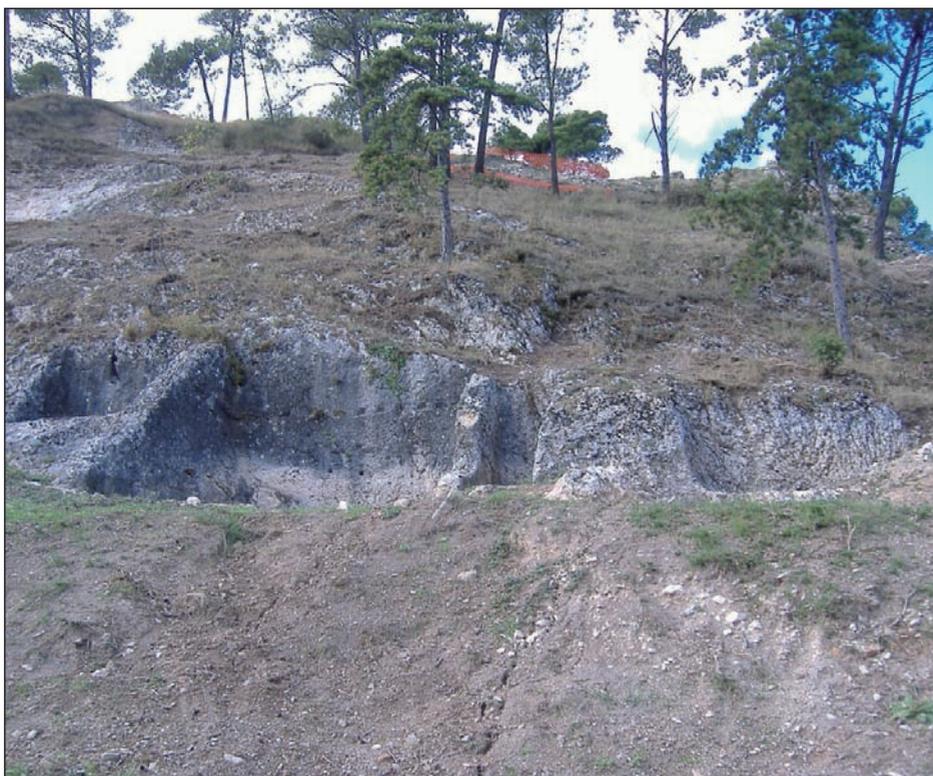
Cocinas inferiores parcialmente excavadas en la roca

Más difícil es adscribir las estancias excavadas en la roca a una fase concreta, dado que han perdido todos los paramentos contruidos. No obstante, la cerámica aparecida sobre los suelos nos sitúa en los siglos XII-XIII, por lo que habría que pensar en la segunda o tercera fase del castillo. También es difícil averiguar la funcionalidad de las mismas. Sin embargo, la documentación nos habla de establos o cocinas inferiores, e hipotéticamente habría que decantarse más por estas últimas.

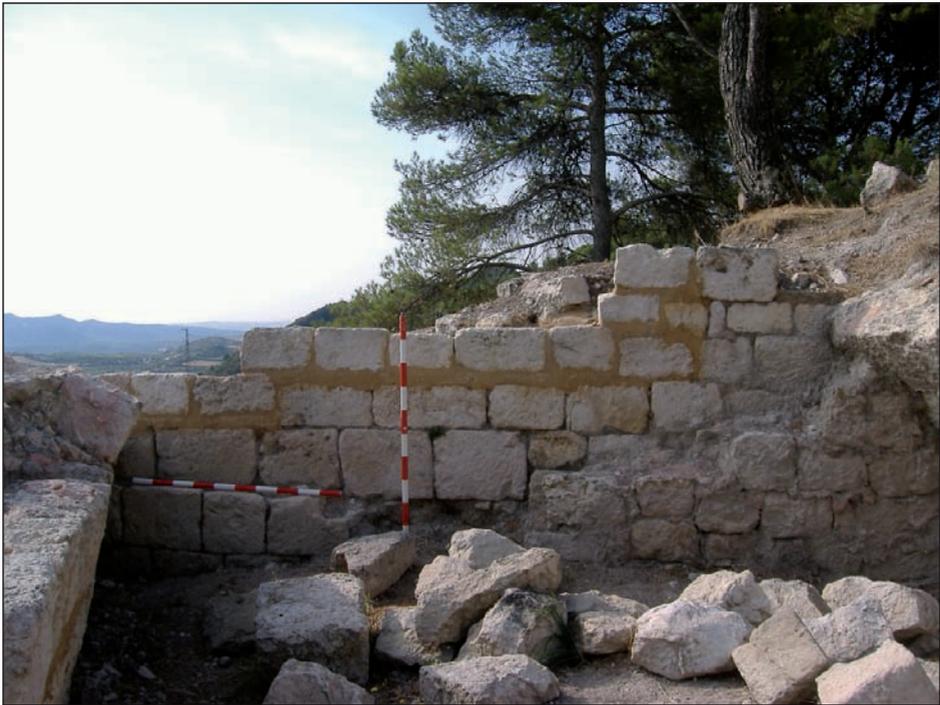
Tipo 1. Capilla

Utilizados en la torre superior y en la capilla. Algunos perfectamente cuadrados, pero de reducidas dimensiones y poco fondo (33x26; 32x17; 42x21; 42x18; 38x20 cm...). La mayor parte parecen labrados a puntero (algunos han perdido las marcas de talla por el desgaste), pero en determinadas zonas se aprecian marcas de tallante, mucho más fino (el lateral norte de la capilla está labrado por completo con tallante). Son de caliza y se encuentran perfectamente unidos con argamasa de cal, que no supera las juntas. Se asocia a la primera fase del castillo, y muestran la presencia en la zo-

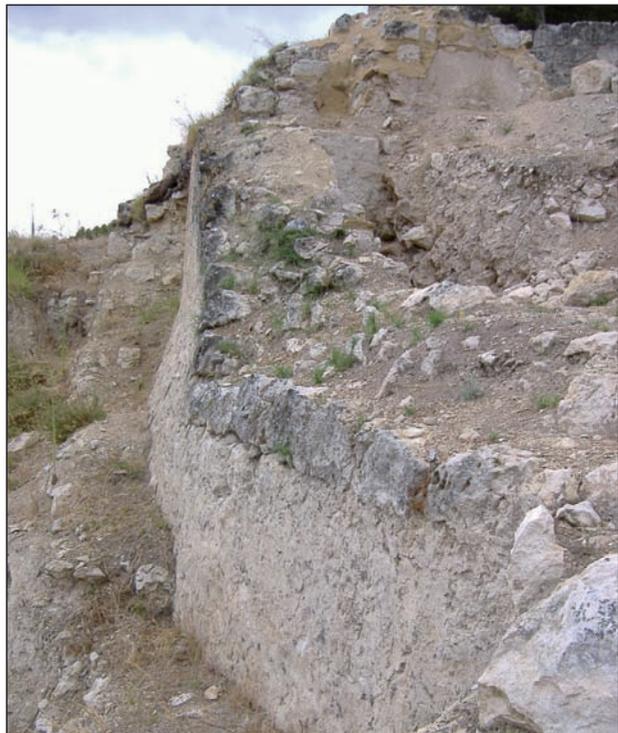
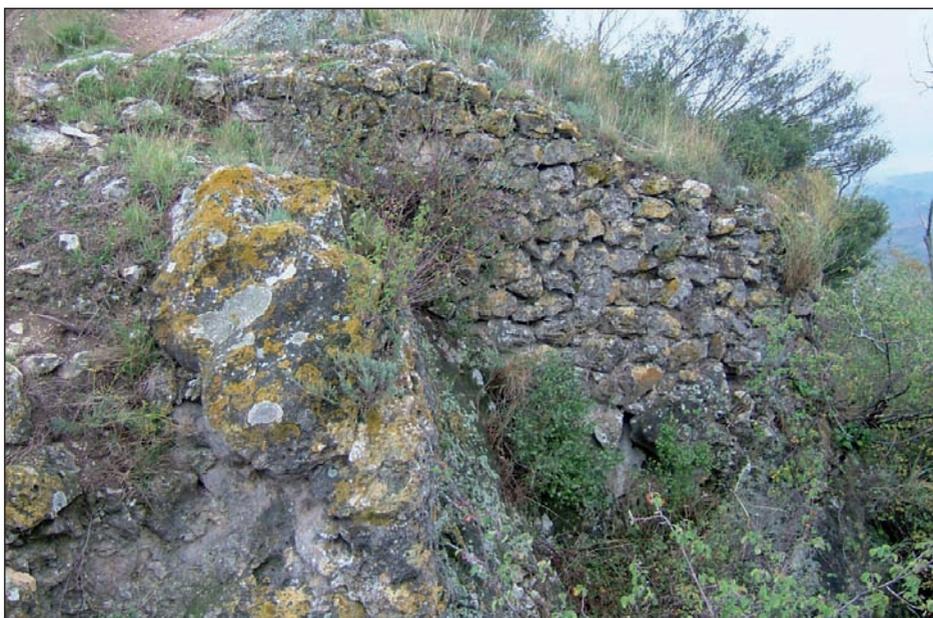
Tipo 2.  
Segundo recinto de aspilleras

Tipo 2. Segundo recinto de aspilleras

Se trata de mampuestos de caliza sin ningún tipo de trabajo, unidos con una argamasa de cal que cubre prácticamente toda la superficie del paramento. Se utiliza en los dos primeros recintos. Se relaciona con una defensa de aspilleras y con una base en talud. También pertenece a la primera fase, y su realización pudo efectuarse por albañiles.

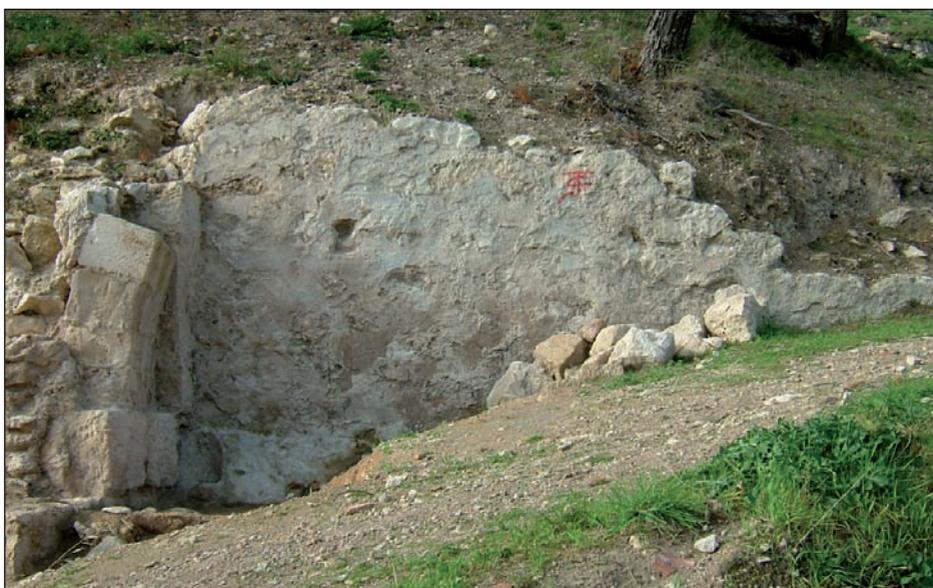
Tipo 3. Muro junto al acceso al tercer recinto

De material calizo, sin ningún tipo de labra, también se encontraban unidos con argamasa de cal, pero ésta apenas sobrepasa las juntas. Aparece formando el tercer recinto y en el interior del mismo, junto a la puerta de entrada, posiblemente como parte del acceso al segundo nivel. También en uno de los muros interiores del segundo recinto. No se han descubierto, al menos por el momento, ni aspilleras ni taludes relacionados con este tipo de paramentos. Ya se adscribe a la segunda fase, y constituye una evolución de la anterior tipología.

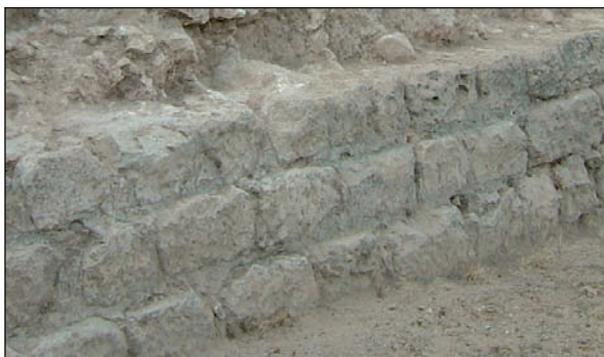
Tipo 4. Exterior del tercer recinto

Piezas de caliza bien labradas a pico y puntero, unidas con argamasa de cal sellando bien las juntas. Se utilizan para reforzar los muros del castillo, en la torre superior y en los otros tres niveles, además de los edificios interiores del primer y tercer nivel.

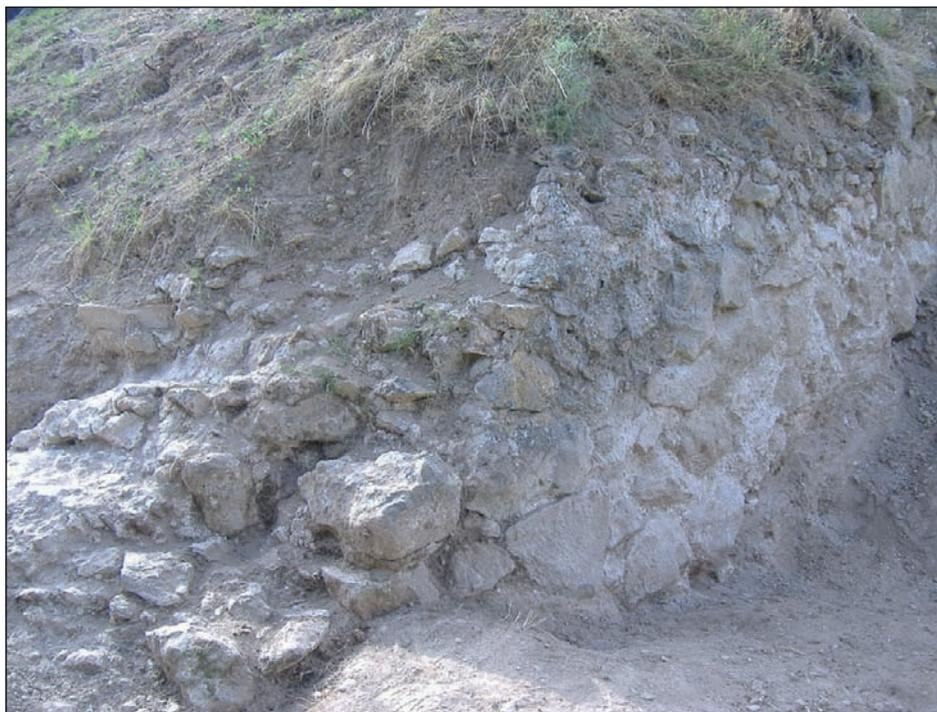
Tipo 5. Muralla de unión entre Zalatambor y la Puerta de Santa María

Son muros de mampuestos de caliza de todos los tamaños, unidos con abundante argamasa de color blanquecino pero muy blanda, que se deshace poco a poco con el agua. Se encuentran en la parte inferior, siguiendo la línea de muralla que sube desde la Puerta de Santa María hasta el tercer nivel, y en el muro que deriva de ella hacia Lizarrara. Se enmarcan dentro de la cuarta fase y su cronología no es muy precisa. Su realización puede llevarse a cabo también por albañiles.

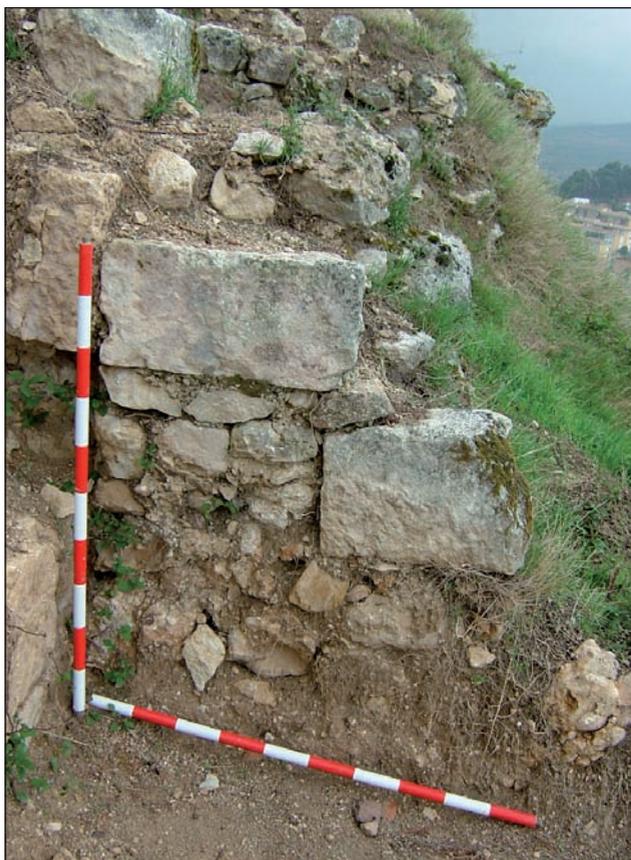
Tipo 6. Tirante entre el edificio principal y el tercer recinto

Son mampuestos de todos los tamaños, incluyendo algún sillar reutilizado, utilizando tierra para unirlos. Se utiliza en los tirantes que unen la muralla del tercer nivel con el edificio interior. También se enmarca dentro de la cuarta fase, a falta de lograr una mayor precisión con la excavación. Posiblemente no supusieron siquiera la extracción de material de la cantera, dada la reutilización de materiales, por lo que sus constructores necesitaban una especialización mínima, y seguramente fueron simples albañiles.

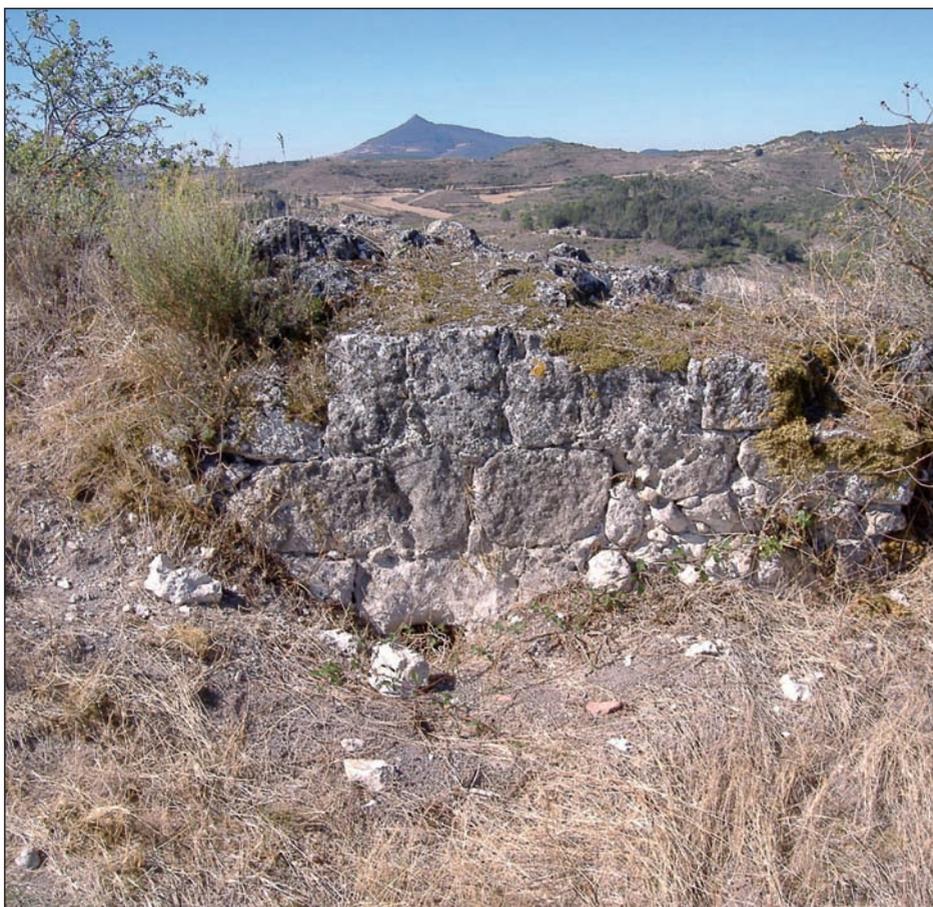
Desagüe en un muro de sillar de La Atalaya

Los restos actuales parecen estar por debajo del nivel de suelo original, marcado por la roca alisada. Aparte de algunos muros perimetrales y los restos del suelo, se conserva un desagüe abierto en el muro oeste de la torre. Se desconoce la cronología de la misma, ya que utiliza dos tipos de paramentos muy diferentes.

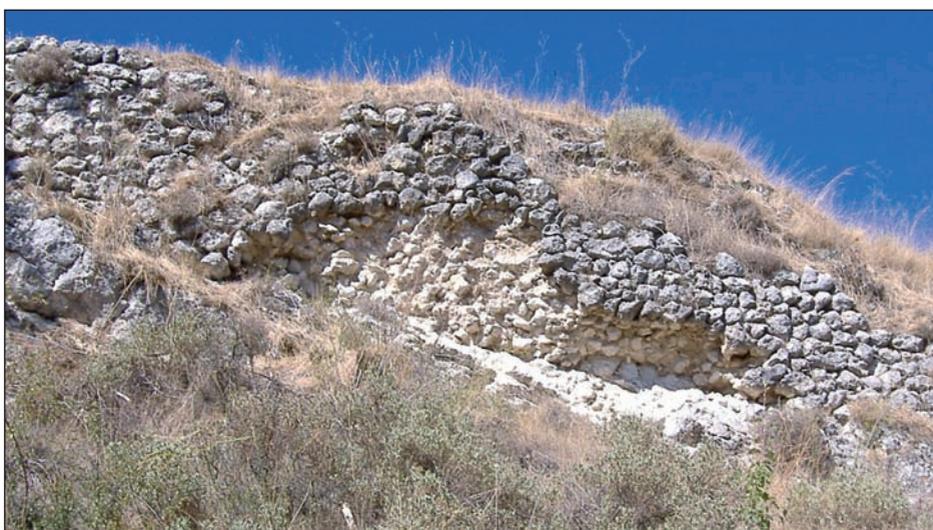
Muro este de la torre

El muro este y el extremo sur están realizados en mampostería de pequeño tamaño, cogida con argamasa, que remite a Lizarrara y a la primera fase del castillo de Zalatorre. Sin embargo, los restos del muro oeste y algún muro interno, realizados en sillar, remiten a fases posteriores. Una hipótesis podría ser un origen temprano de la torre, con reformas posteriores que la llevan a unirse a los castillos de Zalatorre y Belmecher, formando así el recinto castelar de la ciudad.

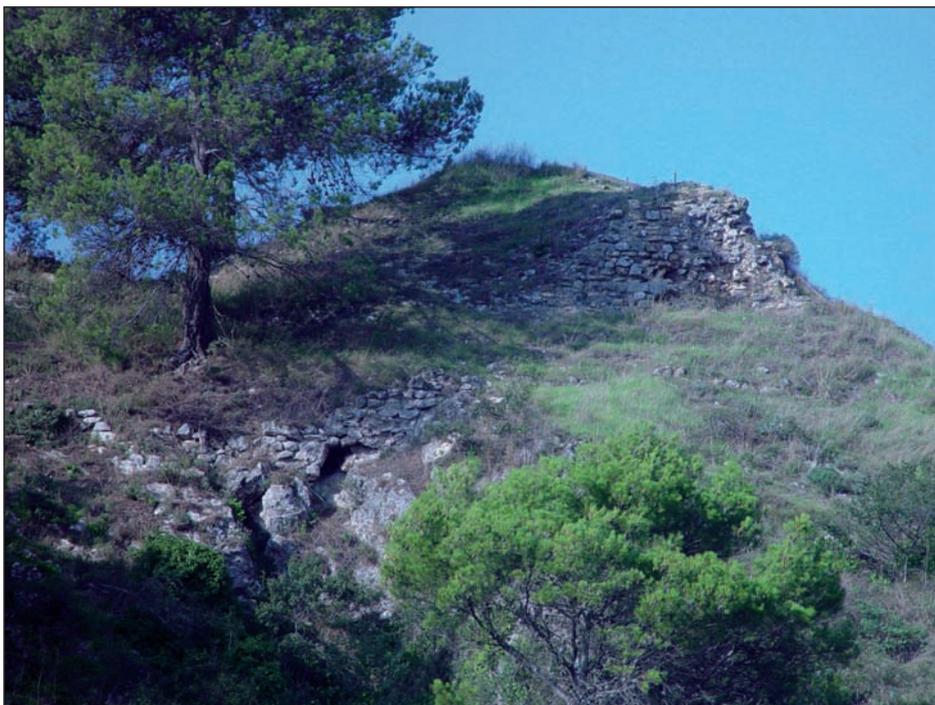
Desagüe en un muro de sillar de La Atalaya
