# **Desgaste en acero de bajo carbono debido a la acción de bagazo limpio o contaminado con sílice y jugo de caña<sup>1</sup>**

## **Wear in Low Carbon Steel Due to Clean Bagasse or Bagasse Containing Silica and Sugar Cane Juice<sup>2</sup>**

This paper presents a study carried out to determine the effect of mineral extraneous matter and sugarcane juice on the wear of sugar cane rollers which get in contact with bagasse. A prototype based on the ASTM G-65 standard machine, whose low carbon steel is worn by sliding it against bagasse, was designed and built. Tests with and without juice in the bagasse were carried out. Additionally, the level of mineral extraneous matter was varied. Silica sized between 0.212 and 0.300 mm was used as mineral extraneous matter. Wear was measured in terms of the weight loss shown by the specimens. Scanning electron microscopy was used to analyze worn surfaces. It was found that wear is higher with juice, which causes steel to corrode. This also happens with the presence of mineral extraneous matter. The main wear mechanism observed on the worn surfaces was plastic microdeformation and micro-cutting due to the silica grains.

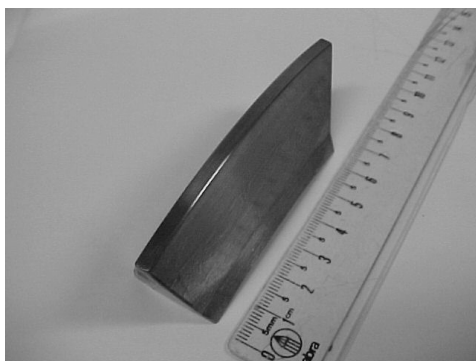
Previo al experimento, de cada uno de los aros, se cortan tres segmentos correspondientes a un sector angular de 45°. En la Figura 4 se muestra uno de estos segmentos. Estos conforman las probetas que es donde se mide el desgaste como la pérdida en peso. Una vez cortados los segmentos, se eliminan rebabas del corte, se marcan y se pesan en una balanza con precisión de 0,001 g. Posteriormente, las probetas se ensamblan sobre el portaprobetas y conforman nuevamente el aro completo, de tal forma que se tienen tres muestras para cada experimento. En las regiones de ajuste o ensamble entre las probetas y el portaprobetas se puso silicona para evitar que entre jugo y cause corrosión.

Figura 4. Probeta
