EVALUACIÓN DEL EFECTO DEL ALUMINIO EN LA CAPA GALVANIZADA SOBRE LA RESISTENCIA A LA CORROSIÓN DE UN ACERO SAE 1020

González Gerardo, Rojas Miguel Universidad Nacional Experimental Politécnica "Antonio José de Sucre" Vicerrectorado de Barquisimeto ggonzale@unexpo.edu.ve

EVALUATION OF THE EFFECT OF ALUMINUM ON THE GALVANIZED COATING CORROSION RESISTANCE OF STEEL SAE 1020

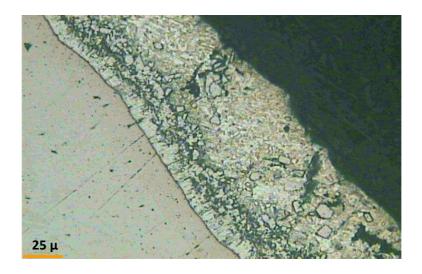
Una vez pulida y atacadas las probetas, se procedió con la inspección metalográficas observada por microscopía óptica en las instalaciones de la UNEXPO; en la Figura 3, se puede apreciar cómo está constituida la microestructura de una probeta de acero SAE 1020 galvanizada con Zinc puro, vista a través de un corte transversal. Se observa claramente como está constituido dicho galvanizado de Zn puro para el cual se puede apreciar la presencia de 4 zonas en el recubrimiento: la zona gamma, la cual se visualiza como una línea negra entre el acero y el recubrimiento conocida como una zona de interfase entre el acero y el recubrimiento de Zn, que tiene un crecimiento equiaxial, aunque no se puede apreciar

por su diminuto tamaño, producto del proceso de solidificación. Luego se presenta una zona delta con granos columnares ordenados y bien definidos. Sucesivamente, la zona zeta, manifestada como granos columnares, los cuales no presentaron un orden bien definido y finalmente en la parte superior del recubrimiento se tiene la zona eta, la cual se aprecia como granos equiaxiales, siendo ésta la zona de mayor tamaño.

FIGURA 3. Micrografía del corte transversal de la probeta de acero SAE 1020 galvanizado con Zn puro, sin exposición a corrosión acelerada (probeta patrón Zn1). Se visualizan las capas gamma, delta, zeta y eta. Atacada con Nital al 2%. Aumento: 272x.
