## Reparación Puente de Ferrocarril Dubrocq.

*Dubrocq Railroad Bridge Repair.*

En este trabajo hemos ordenado lógicamente los procesos de valoración, modelación, revisión y reforzamiento de una estructura en colapso, la cual resultaba necesario poner en funcionamiento en un plazo breve para impedir pérdidas altas al país desde el punto de vista económico y social, aplicado concretamente al caso del Puente de Ferrocarril Dubrocq, que está en el ramal de acceso al puerto de Matanzas.

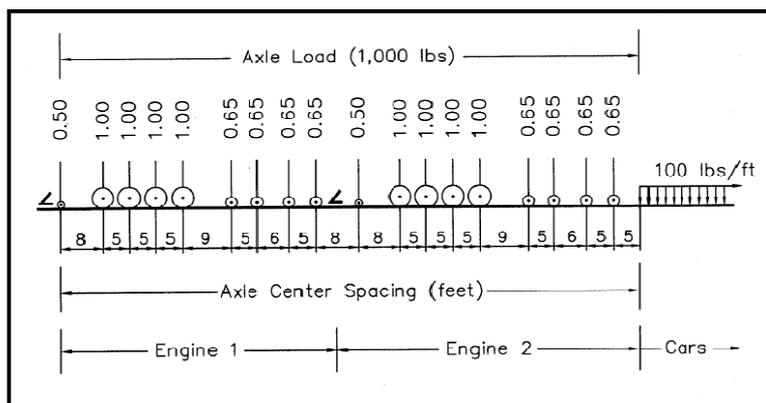
Figure 7-19. Cooper Load Configuration for Bridges

- *Manual for Railway Engineering, American Railroad Engineering and Maintenance-of-Way Association (AREMA). 2002, USA*. En 1894 la AREMA adoptó el tren de carga COOPER E60, con el cual probablemente se calculó este puente originalmente. En la actualidad el incremento del peso de los equipos provocó un incremento sucesivo de las cargas hasta llegar a la actual carga de diseño E80 para puentes nuevos y en algunos casos superiores. La siguiente figura ilustra un eje unitario de carga en el sistema inglés. Las cargas son obtenidas multiplicando cada carga unitaria por la misma constante Q; el espaciamiento entre las ruedas no cambia.

Por lo tanto, para la carga E60 se obtienen los siguientes valores:

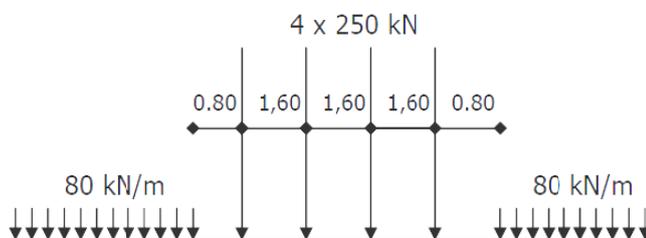
Fig. 5: Tren de cargas

En estos documentos, todos de origen europeo, se emplea como carga para el diseño la siguiente:

Finalmente se adoptó este último tren de carga teniendo en cuenta que, posteriormente como parte del análisis, tendrán que mayorarse las cargas.
