## EVALUACIÓN DEL EFECTO DE SULFATOS Y CLORUROS SOBRE ESTRUCTURAS DE MAMPOSTERÍA EN CERÁMICA ROJA

### Evaluation of the effect of sulphurs and chlorides on masonry structures in red ceramic

En este trabajo se realizaron ensayos acelerados de inmersión alterna, con concentraciones de cloruros y sulfatos típicas de las atmósferas rural, urbana y marino-industrial. Bajo estas condiciones se evaluaron muretes protegidos con hidrófugos comerciales. A lo largo de seis meses de exposición se realizaron medidas de potencial de circuito abierto. Además se realizaron pruebas de resistencia mecánica, análisis de microscopía óptica, SEM/EDS, DRX, FTIR, y espectroscopia Mössbauer; una vez finalizado el ensayo. Se encontró deterioro estético causado por microorganismos biológicos. El material del ladrillo presentó muy baja reactividad frente a los agentes contaminantes.

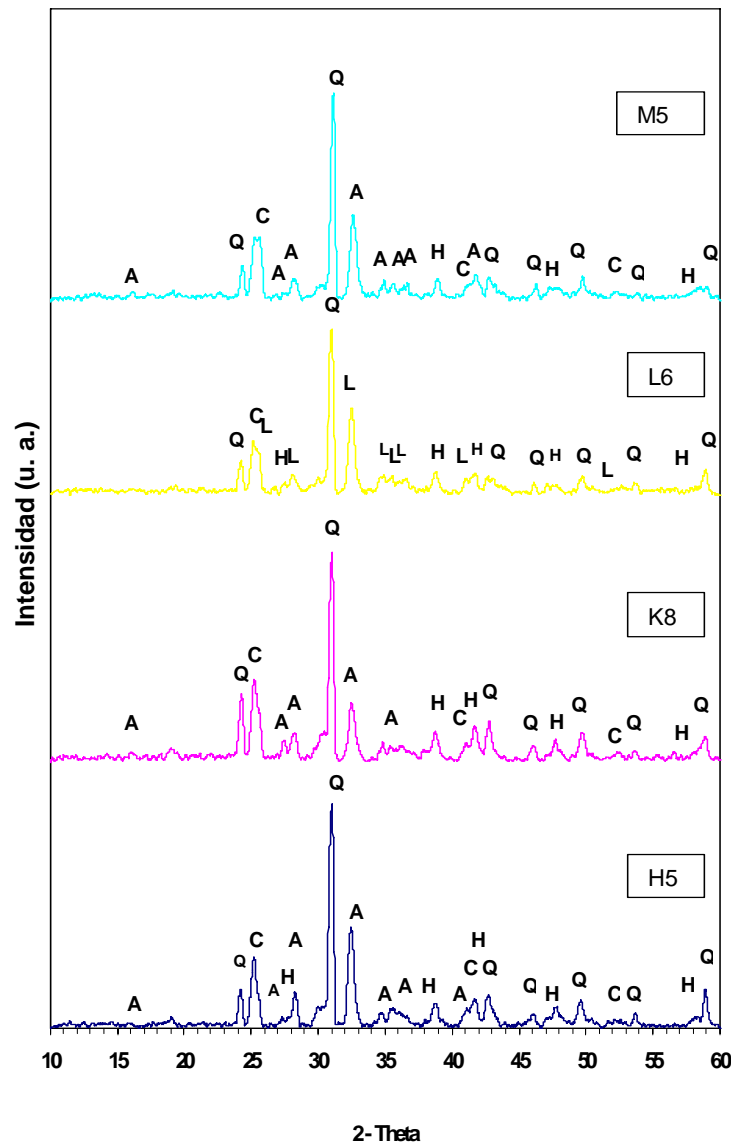
Figura 4. Difractograma de los muretes H5MI, K8MI, L6MI y M5MI: Q = Cuarzo (SiO<sub>2</sub>), L = Labradorita (Na<sub>0,4</sub>Ca<sub>0,6</sub>Al<sub>1,6</sub>Si<sub>2,4</sub>O<sub>8</sub>), A = Albita (NaAlSi<sub>3</sub>O<sub>8</sub>), C=Cristobalita (SiO<sub>2</sub>), H= Hematita (Fe<sub>2</sub>O<sub>3</sub>).

Los análisis de DRX (Figura 4) revelaron la presencia de cristales de cuarzo (Q), hematita (H) y cristobalita (C) en los diferentes medios de estudio, mientras que la presencia de labradorita (L) y albita (A) fue diferente en la serie de muestras estudiadas. Como se puede observar en la figura 4 los picos más intensos corresponden al cuarzo en todas las muestras, seguido de picos de albita en las muestras M5 y H5, de cristobalita en la muestra K8 y de labradorita en la muestra L6. En menores cantidades se detectó la presencia de hematita. La tabla 4 muestra los compuestos encontrados en cada muestra analizada con DRX. Es de destacar que de forma muy homogénea se encontraron cristales de cuarzo, hematita y cristobalita en todas las muestras, a diferencia de la presencia de albita y labradorita que se encontraron selectivamente, no coincidiendo de forma simultánea en ninguna muestra (tabla 4).

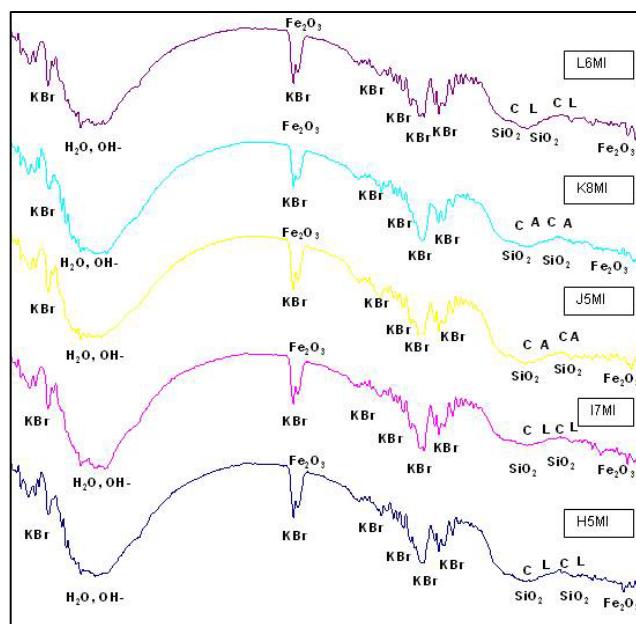
Figura 5. Espectro infrarrojo de los muretes H5MI, I7MI, J5MI, K8MI y L6MI: SiO<sub>2</sub> = Cuarzo, C = Cristobalita (SiO<sub>2</sub>), Fe<sub>2</sub>O<sub>3</sub> = Hematita, L = Labradorita, A = Albita.

Los resultados de los análisis por infrarrojo confirmaron los productos encontrados en la DRX como se puede observar en la Figura 5. Las bandas de KBr que aparecen en estos espectros corresponden al blanco utilizado para el análisis. Mediante estos análisis se confirmó la presencia de cuarzo, cristobalita, labradorita, albita y hematita.
