# El fluoruro de sodio, una alternativa para la conservación de roca caliza disgregada

Luisa Straulino

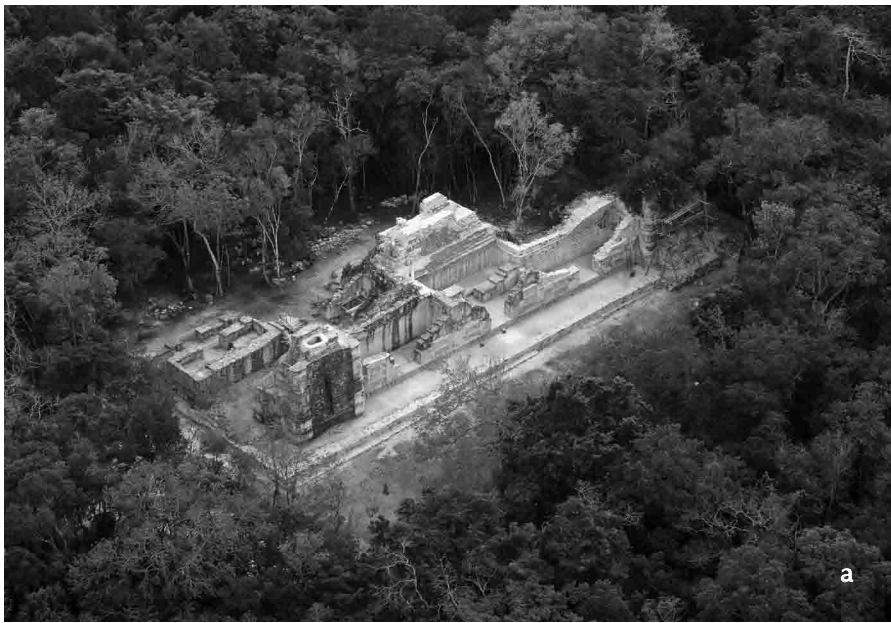
FIGURA 1. a) Edificio 5N2 después de su excavación. Fotografía aérea proporcionada por Dominique Michelet. b) Panel decorativo de la fachada norte, nótese que a la derecha se observa una roca de la cornisa en los derrumbes. Fotografía proporcionada por Dominique Michelet. c) Rocas donde se muestran los diferentes tipos de decoración. De izquierda a derecha: representación simbólica, escamas, figuras antropomorfas, Monstruo de la Tierra, figuras zoomorfas y con un motivo cuadrado tallado con una serie de círculos a sus costados.

Para el estudio se utilizaron muestras provenientes de una cornisa decorativa conformada por 77 piezas del edificio 5N2 de Río Bec. Estas piezas fueron encontradas durante las excavaciones de las temporadas tres, cuatro y cinco (años 2004, 2005 y 2006) del Proyecto Arqueológico Río Bec,<sup>8</sup> en la fachada norte del Edificio 5N2 del Grupo A; justo en el nivel de destrucción del edificio, bajo una capa de suelo enriquecida en humus (Michelet *et al.*, 2005: OpVA/3) (Figura 1). Además se utilizaron algunas muestras tratadas e intemperizadas *in situ* que provienen de la fachada Este del edificio 6N2.
