Retos y soluciones de ingeniería en el diseño de un re-entry exploratorio desde el revestimiento intermedio en la cuenca sub-andina colombiana: caso de estudio

Engineering challenges and solutions in the design of an exploratory re-entry from the intermediate casing in the Colombian sub-Andean basin: case study

A. Montes-Humánez^{1*}; C. Sarmiento¹; J. Tovar¹; W. Carreño¹

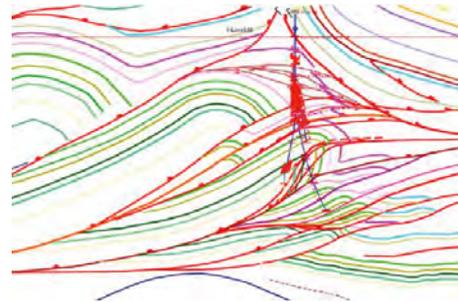
1. Debido a la dinámica tectónica y la orogénesis, las formaciones que originalmente se depositaron de manera horizontal, han sido plegadas y por ende, en su mayoría falladas y fracturadas. En la figura 2, puede observarse una sección que ejemplifica la trayectoria típica de un pozo en esta cuenca y la posición relativa de las formaciones y las estructuras en el subsuelo.

Figura 2. Sección transversal típica en la cuenca sub-andina, parte oriental.

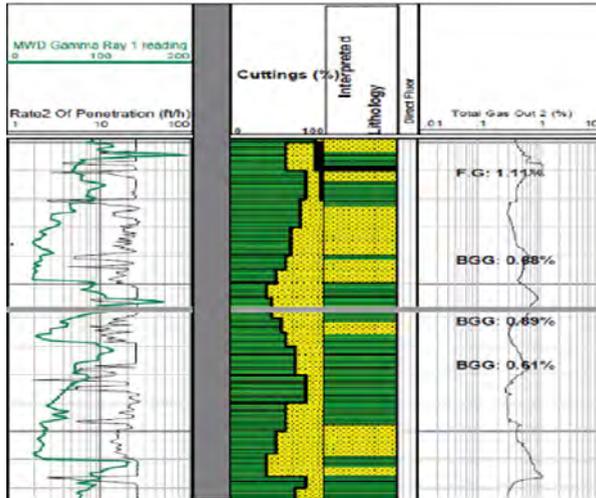
2. Se aprecian ambientes de sedimentación con variaciones temporales importantes, por lo cual las formaciones tienen gradaciones sedimentológicas marcadas en intervalos cortos. En otras palabras, es posible encontrar en una misma formación, intercalaciones de sedimentos de varios tamaños. En la figura 3, se muestra la evaluación de la formación Los Cuervos, en la parte norte de la cuenca sub-andina colombiana. En la columna izquierda, se muestra con color verde el registro de rayos gamma. Por la interpretación litológica, esta formación contiene una combinación de intervalos de distinta naturaleza (mineralogía, resistencia compresiva, tamaño de sedimentos, entre otros). Cabe resaltar que, en términos generales, los intervalos arcillosos tienen más ductilidad que los intervalos arenosos y por tanto tienden a fallar por esfuerzo de cizalla y no por fractura. Adicionalmente, los intervalos arcillosos tienden a tener fisilidad, producto del metamorfismo, por el ambiente en el que han sido sometidos. Por ende, la producción de derrumbes producto de planos de debilidad en dichos intervalos es muy común.

Figura 3. Registro de evaluación de formación (FEL) para la formación Los Cuervos.

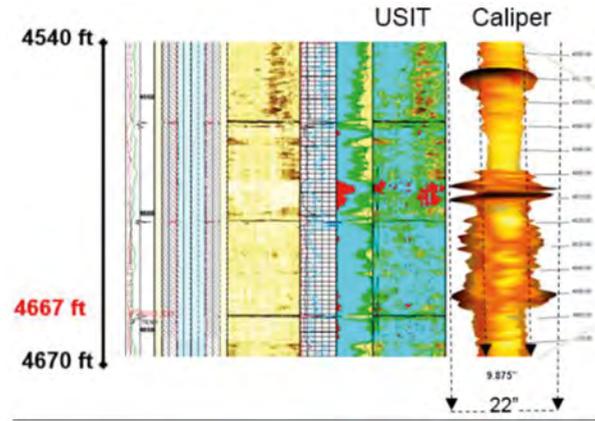
La consecuencia de esta naturaleza intercalada de sedimentos con cierto grado de metamorfismo (debido a la orogénesis), es la irregularidad del calibre del hueco perforado y la sensibilidad del calibre al tiempo de exposición del hoyo. La figura 4 muestra la geometría de un hueco perforado con broca de 8.5 pulgadas en una zona intercalada. Puede observarse la complejidad geométrica del hueco abierto (*open hole*) y la pobre calidad de cemento luego de haberlo revestido, como consecuencia de esto mismo.

Figura 4. Degradación del calibre de una zona intercalada perforada en 8.5", formando cuellos de botella y escalones.

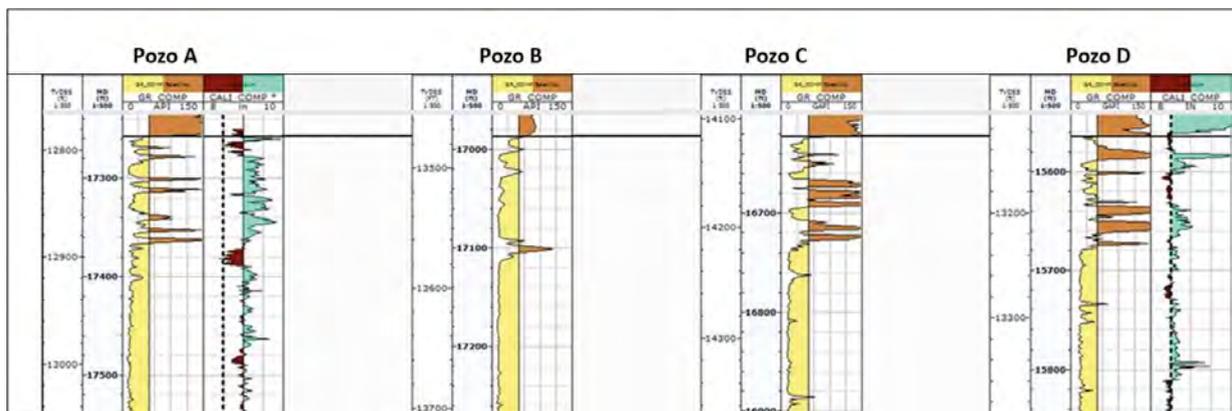
Para ilustrar la sensibilidad al tiempo de exposición, la figura 5 muestra el registro de rayos gamma del tope de una formación típicamente consolidada (resistencia compresiva uniaxial, o UCS >20,000 psi), en cuyo tope se aprecian algunas arcillas intercaladas. En todos los casos se usó un peso de lodo entre 8.4 y 8.5 ppg. El pozo del lado derecho muestra un mayor grado de contenido arcilloso en el tope y aun así, menor degradación del calibre. La única diferencia entre ambos pozos, ha sido el tiempo de exposición del hueco.

Figura 5. Degradación del calibre en zona intercalada de yacimiento debido al tiempo de exposición. El pozo A muestra mayor contenido de arena en la zona intercalada (alrededor de 30%) y aún así, una mayor degradación del calibre, debido al tiempo de exposición.

Cabe aclarar que el ejemplo referido en la figura 5 no genera típicamente problemas de geometría relevantes (dada su alta resistencia compresiva), que justifiquen la operación de ensanchamiento del hueco. No es el caso de otras formaciones con intervalos arcillosos de menor resistencia, como la mencionada formación Los Cuervos, o los componentes de la unidad "Carbonera".

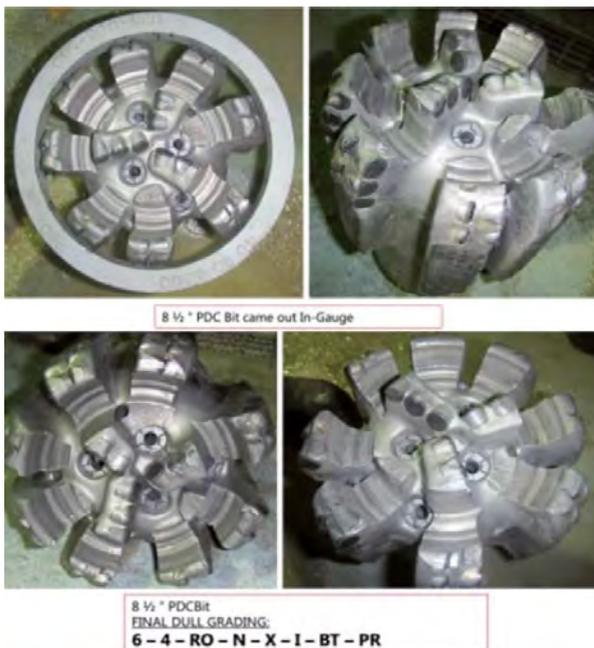
3. Formaciones yacimiento de altos espesores estratigráficos con altos impactos de abrasión y compresibilidades de hasta 30,000 psi. La perforación de estos intervalos es un reto en términos del diseño de brocas. Numerosos diseños han sido creados exclusivamente para la cuenca sub-andina en Suramérica. La perforación de estos intervalos además implica una dinámica de sarta compleja debido al alto torque reactivo y la resistencia compresiva. Por este motivo, es típico perforar estos intervalos a 2 – 3 ft/h promedio. La figura 6 muestra el desgaste de una broca que ha perforado únicamente 54 ft de una formación yacimiento. A pesar de que el mecanismo de corte de una broca PDC se ajusta a una formación que falle por cizalla, este tipo de brocas han logrado el mejor desempeño sostenido hasta el momento con la tecnología de cortadores rotatorios de Schlumberger (Corridas >180 ft, ROP: 2-3 ft/h). El éxito de esta tecnología, ha sido reportado por otros autores a nivel mundial (Teng et al., 2015; Zhang et al., 2013) which is far to meet the economic requirements of oil company, due to its unique drilling challenges caused by the high-

Figura 6. Desgaste de broca PDC que perforó 54 ft de una formación altamente abrasiva y resistente.

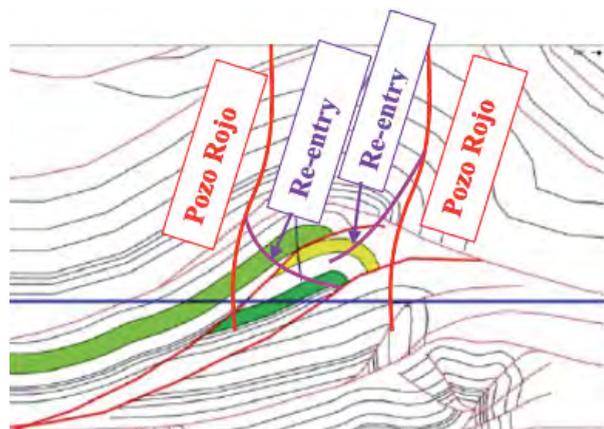
Proyecto de Reaceso: Debido a la baja resolución sísmica de algunas zonas y a la incertidumbre del contacto agua-aceite (WOC), por la calidad exploratoria de los yacimientos inferiores; es posible que algunos pozos no logren los objetivos ó encuentren algunos no pronosticados. Para el primer caso, donde por la baja resolución, el pozo ha fallado el objetivo por distancia moderada; una alternativa es la construcción de reacesos reutilizando el revestimiento intermedio. También es posible hacer reacesos, cuando se ha interceptado la estructura objetivo por debajo del WOC, con el fin de ir hacia la parte más alta de la estructura. La figura 7 ilustra ambos casos.

Figura 7. Casos de re-entries exploratorios: El pozo rojo ha caído debajo del WOC (Caso izquierda) y se ha hecho re-entry (Púrpura) para llegar a la zona alta de la estructura. El pozo rojo ha pasado por el frente de la estructura (Caso derecha) y se ha hecho re-entry para llegar a la estructura.

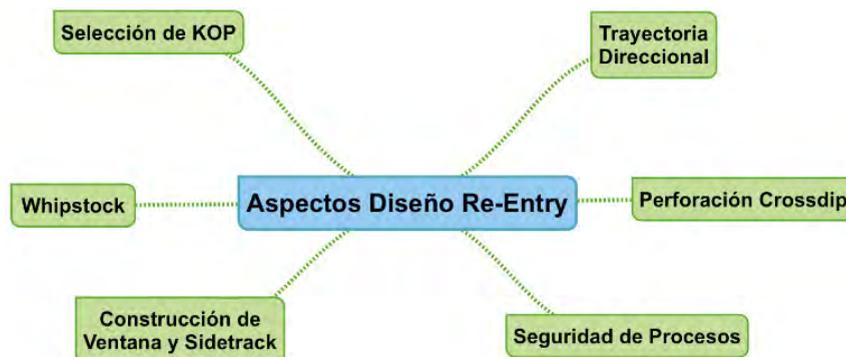
Los aspectos de diseño relevantes, para los proyectos de re acceso en la cuenca en general, se resumen en la

figura 8 y se detallarán en la siguiente sección, con el caso de estudio.

Figura 8. Aspectos relevantes del diseño de re acceso.

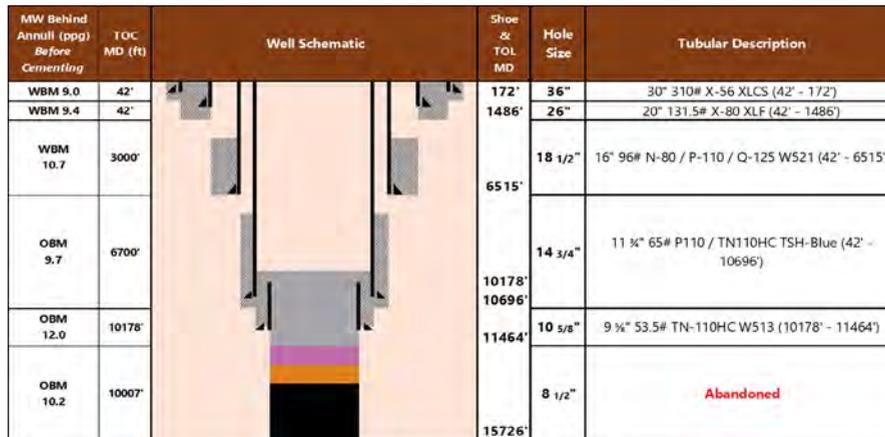
Estado mecánico. Con el fin de alcanzar el objetivo, con el mayor desplazamiento hacia el Noreste, buscando la parte alta de la estructura, se definió un KOP (a 9426 ft MD) en el revestimiento de 11 ¾” 65 ppf, P-110HC, tal como lo muestra la figura 9. Este revestimiento tenía un desgaste previo, resultado de la perforación del pozo original, y el cual está evidenciado en el registro ultrasónico que se muestra en la figura 10. Este era uno de los riesgos de la operación y que debía mitigarse durante la perforación del re acceso. Debía disminuirse la cantidad de rotación, optimizar la cantidad de viajes, monitorear la cantidad de metales sacados del pozo, evaluarse la condición final del revestimiento y utilizar protección activa para el desgaste (Protectores no rotativos), a partir de la simulación de fuerza lateral durante la perforación del *sidetrack*.

Figura 9. Estado mecánico del pozo de estudio para re-entry exploratorio.

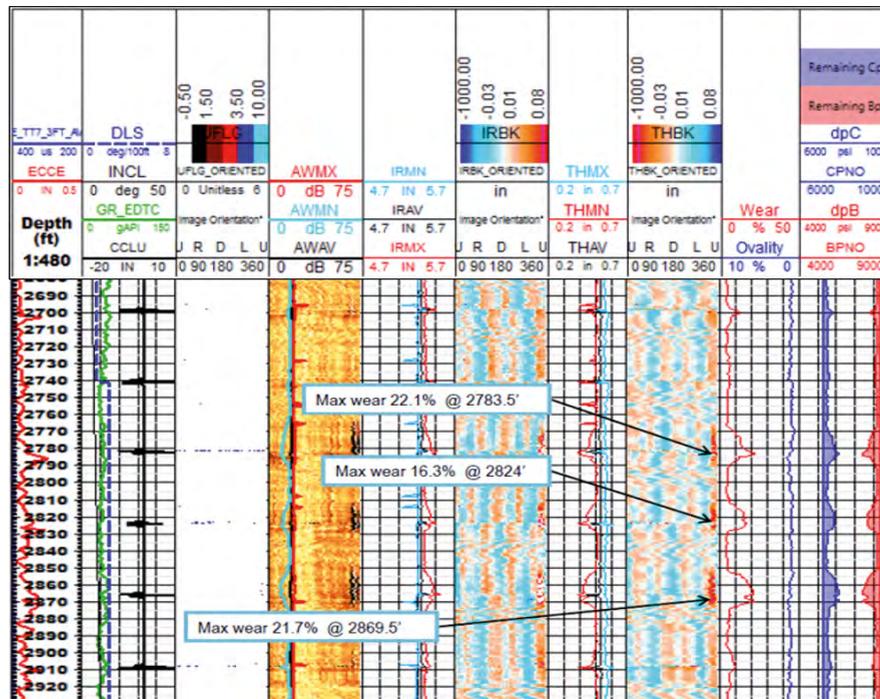
Figura 10. Registro de desgaste de revestimiento de 11 3/4" después de la perforación del pozo original.

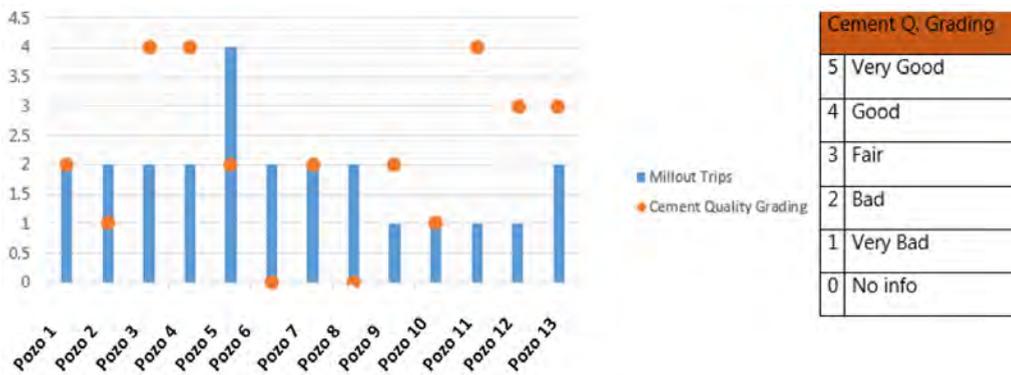
- Estado del cemento detrás del revestimiento. Una mala condición de cemento detrás del punto de KOP aumenta el riesgo de daño prematuro del molador usado para abrir la ventana, debido a la condición dinámica de la sarta (Vibración) y por tanto hace necesario la corrida de rectificación. También aumenta el riesgo de fallar el *sidetrack*, si no se hace una selección adecuada del ensamblaje para completar el *sidetrack* incluyendo la broca. La figura 11 muestra el número de viajes requeridos para la construcción de la ventana en revestimientos intermedios, con calidad de cemento regular.

Figura 11. Número de viajes para apertura de la ventana según condición del cemento.

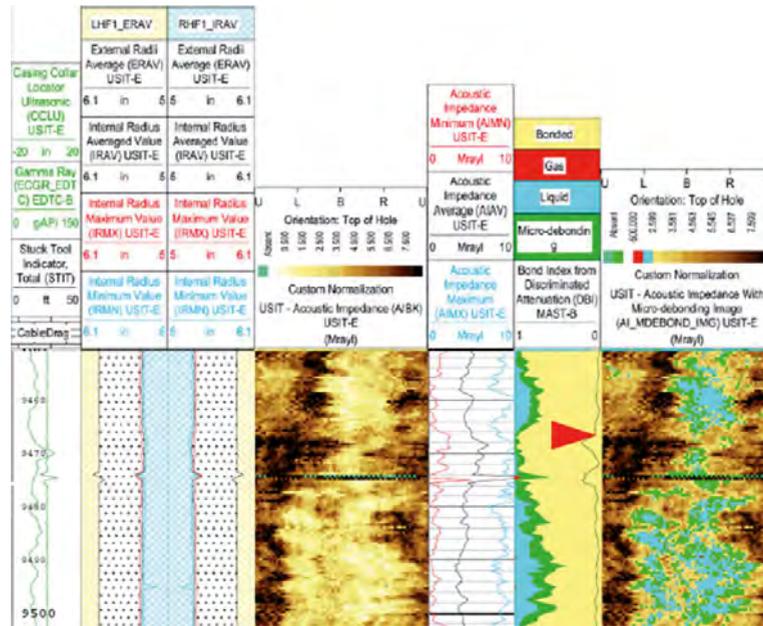
Como consecuencia a las razones mencionadas, se escogió el asentamiento de la cuchara en la zona que se muestra en la figura 12, orientado hacia el lado alto. La orientación hacia el lado bajo contempla riesgos adicionales. En este caso, el lado bajo tenía un canal sin cemento apreciable en el registro ultrasónico, además de la complejidad geométrica del paso por la ventana para los BHA de perforación.

Figura 12. Zona escogida para el asentamiento de la cuchara, en la cara alta del hueco.

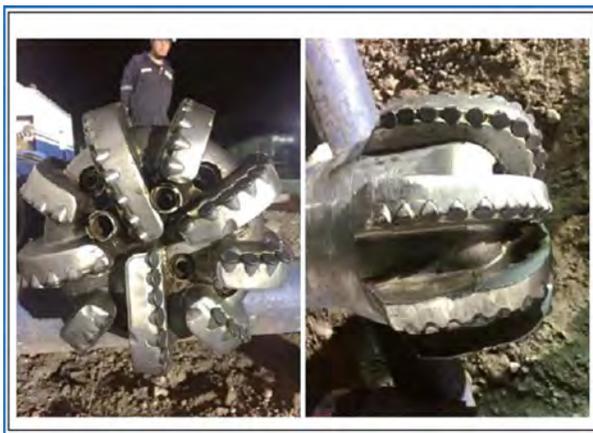
El molador debe ser también lo suficientemente robusto para encarar la formación detrás del revestimiento. En este caso, se trata de una arenisca abrasiva con alta resistencia compresiva (>20K psi). La perforación del bolsillo (conocido en inglés como *rat hole*) en la construcción de la ventana, debe ser suficiente para sacar el molador secundario al hueco abierto y dar espacio al BHA que completará el *sidetrack*. La figura 13 muestra el diseño del molador principal usado para la molienda de la ventana.

Figura 13. Moledor PDC usado en la apertura de la ventana.

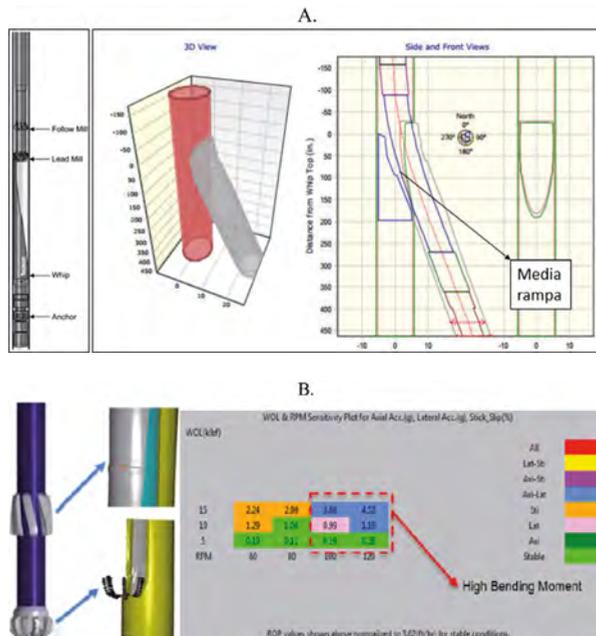
el diseño del mapa de parámetros, con base en la dinámica de sarta, es clave para mitigar el riesgo de daño prematuro del moledor. La figura 14 muestra también la simulación de dinámica de sarta para este caso. Puede observarse la limitación del mapa de parámetros (velocidad de rotación y peso sobre la broca, RPM/WOB) dada la condición de vibración lateral y torsional.

Figura 14. A. Esquema de la ventana y la cuchara usado. B. Simulación de dinámica de sarta Media-rampa.

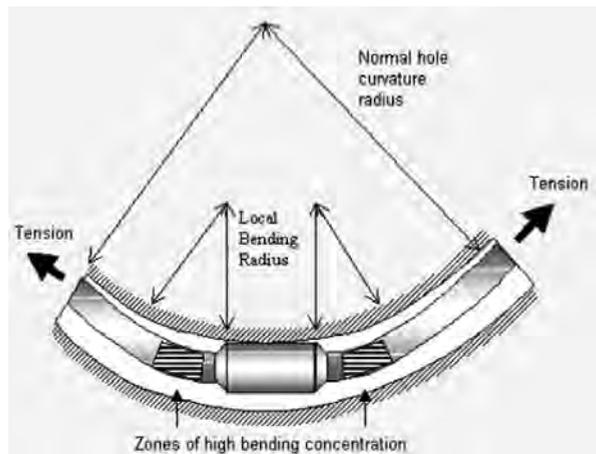
Adicional a esto, durante la apertura de la ventana y durante el paso por la ventana, el ensamblaje o la tubería son sometidos a un esfuerzo de flexión alto y debido a la rotación desde superficie, las conexiones cercanas a esta zona de alto esfuerzo de flexión, se someten a ciclos de esfuerzos. La figura 15 ilustra este concepto. Vale la pena detenerse para detallar un poco el análisis de momento de flexión que se realizó para el pozo de estudio. Al respecto del esfuerzo de flexión y los esfuerzos cíclicos:

- Los esfuerzos de flexión resultan en un esfuerzo de tensión y compresión para los extremos opuestos del tubular sometido al esfuerzo, en la curvatura.
- El esfuerzo de tensión se intensifica en la zona cercana a las juntas de tubería cuando el tubular se somete a tensión y se intensifica en el cuerpo del tubo cuando el tubular se somete a compresión.

Figura 15. Ilustración del momento de flexión en el cuerpo del tubo y las juntas de la tubería.

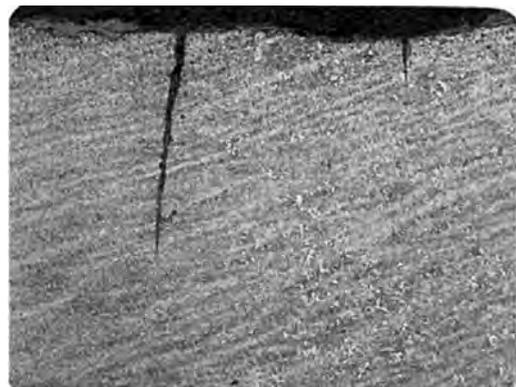
- La falla por fatiga en un tubular sometido a esfuerzo de flexión no se da por el esfuerzo en sí, sino por el sometimiento a esfuerzos cíclicos. La dinámica más importante que causa esos esfuerzos cíclicos es la rotación. Algunos autores también mencionan la vibración. Sin embargo ese punto no se considera en este documento. La rotación, en especial a ROP bajas, someten un mismo punto a variaciones de tensión y compresión que llevan a la fatiga. Ese fenómeno, según la literatura, se da gracias a fracturas que aparecen por dislocaciones de la estructura del metal, como la que se muestra en la figura 16. La tensión adicional es un factor que amplifica las fracturas y reduce la vida útil del tubular. Este fenómeno de reducción del máximo esfuerzo de flexión se ha computado en una relación empírica propuesta por Goodman (Lubinski, 1961).

Figura 16. Fractura en el metal producida por fatiga.

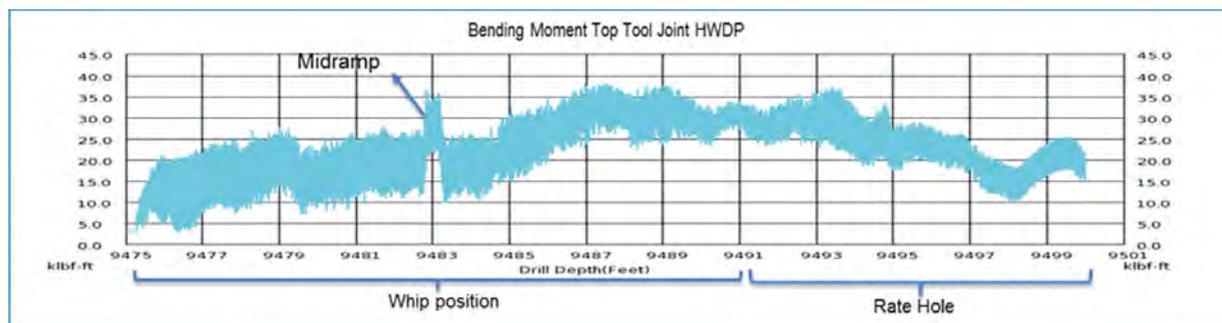
- Para el pozo en estudio, durante la apertura de la ventana, el momento de flexión esperado se magnificaba detrás del moledor, tal como se muestra en la figura 17. Además de esto, durante la perforación del *sidetrack*, todas las herramientas pasando por la ventana, estarían sometidas a esfuerzos cíclicos, dado el alto DLS.

Figura 17. Momento de flexión durante la perforación de la ventana para la herramienta detrás del moledor.

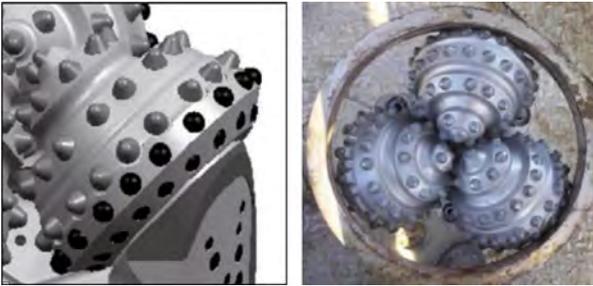
- Sistema de rodamientos resistentes para asegurar integridad de los conos en un ambiente de altas cargas durante la perforación.

La figura 18 muestra la broca escogida.

Figura 18. Broca escogida para completar y asegurar el sidetrack del hueco original.

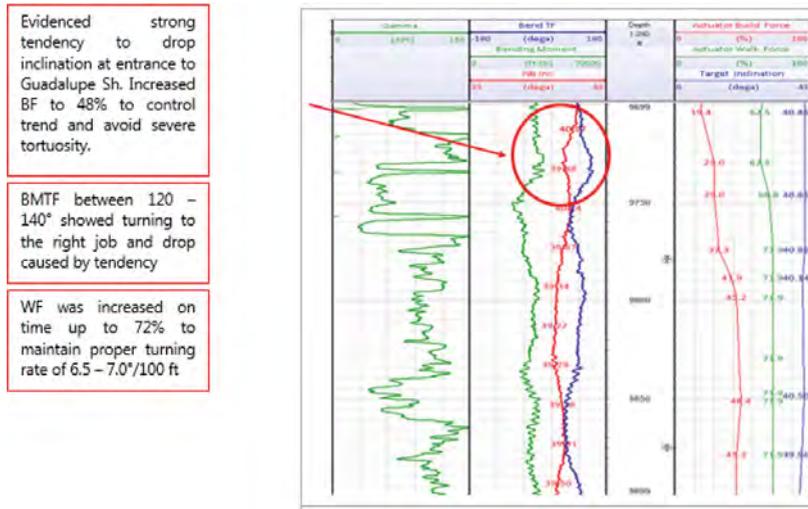
Se continuó perforando el hueco de 10 5/8” con ensamblajes de RSS (*Rotary Stereable system*) + MWD & *Copilot* + broca PDC a través de la formación abrasiva siguiendo un mapa de parámetros simulados para sacar el mayor desempeño posible y mantener la sarta estable con bajas vibraciones. Se tomó *surveys* cada 45 ft y se usó la lectura continua de inclinación y azimut, con el ánimo de monitorear la separación centro a centro con el pozo original. Se midió además el momento de flexión (BM/BMTF) para analizar tendencias de la formación y tomar decisiones en avanzada en la configuración de la herramienta direccional, evitando generar alta tortuosidad y asegurar la corrida del liner 9 5/8”. Vale la pena aclarar, que dado el diseño del pozo, la corrida del liner de 9 5/8” en hueco de 10 5/8” es un reto en términos de posibles restricciones geométricas, debido al tamaño tan reducido del anular. Adicional, debido a las fallas de la zona, es posible encontrar cambios de tendencia de formación que requerirían mayor resolución de *surveys* (Mayor frecuencia) para ser detectadas oportunamente antes de generar extra-tortuosidad. Aquí es precisamente donde entra en juego el monitoreo del BM/BMTF. La figura 19 muestra un intervalo de cambio brusco de tendencia, detectado mediante el monitoreo de BM/BMTF, que permitió la configuración oportuna del RSS para dar respuesta y disminuir la tortuosidad del hueco.

Figura 19. Monitoreo del BM/BMTF en zona de cambio de tendencia.

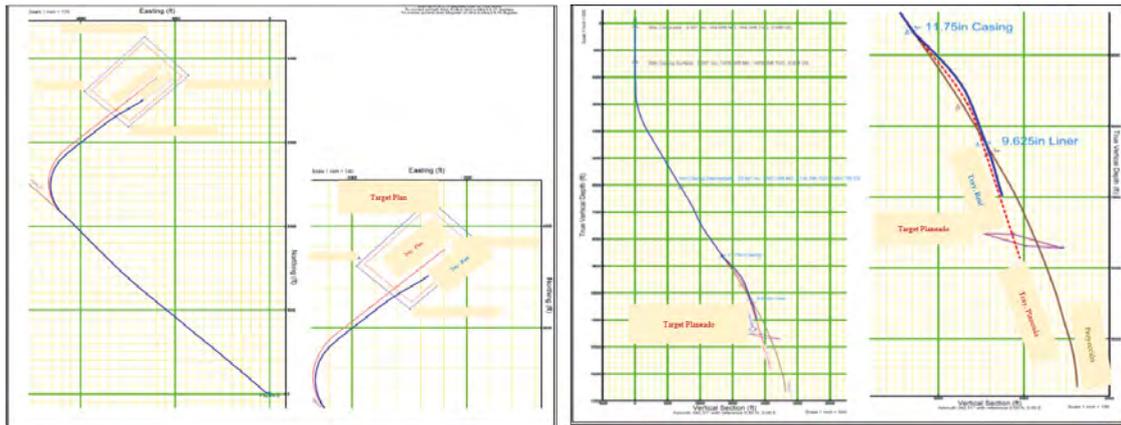
Figura 20. Trayectoria direccional del pozo de estudio.

fallada. La figura 20 muestra la sección vertical y la vista en planta para la trayectoria descrita.

pozo de estudio, tal como puede observarse en la figura 20, la mayor parte del pozo, incluyendo el paso por la falla de la que se ha hablado, se hace en dirección *cross-dip*. El concepto de la perforación *cross-dip* se ilustra en la figura 21. Consiste básicamente en perforar de manera transversal al buzamiento de la capa.

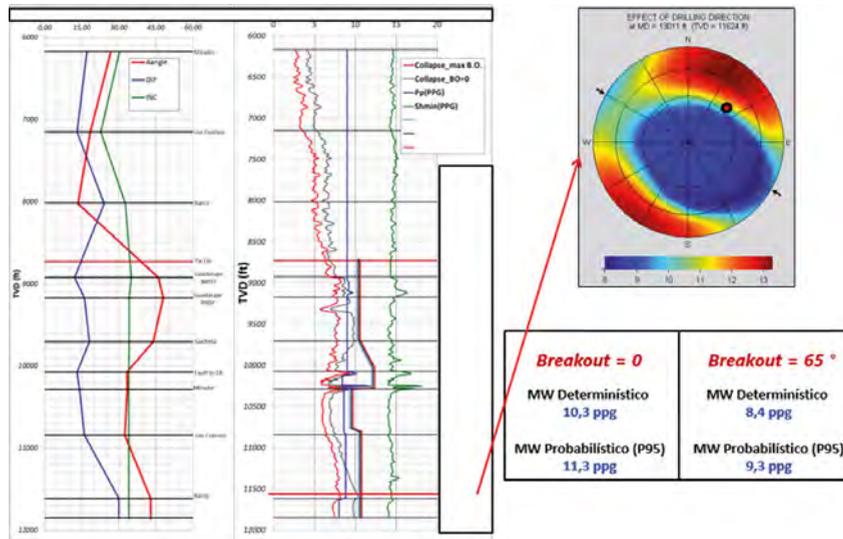
Figura 22. Análisis de severidad de trayectoria y probabilístico para pesos de lodo requeridos.

La corrida de un modelo probabilístico, permitió el diseño del peso de lodo. Adicional a esto, se utilizó una distribución de tamaño de partícula (PSD) con el uso de nano-partículas, para el puenteo de gargantas porales y planos de debilidad. La figura 22 muestra el análisis de trayectoria en términos de geomecánica para el pozo de estudio. El diagrama polar, muestra la severidad desde el punto de vista del ángulo de ataque. En la escala de color del diagrama polar, el extremo azul representa la zona de menor riesgo de inestabilidad de las paredes del pozo. El extremo rojo, representa la zona de mayor riesgo.

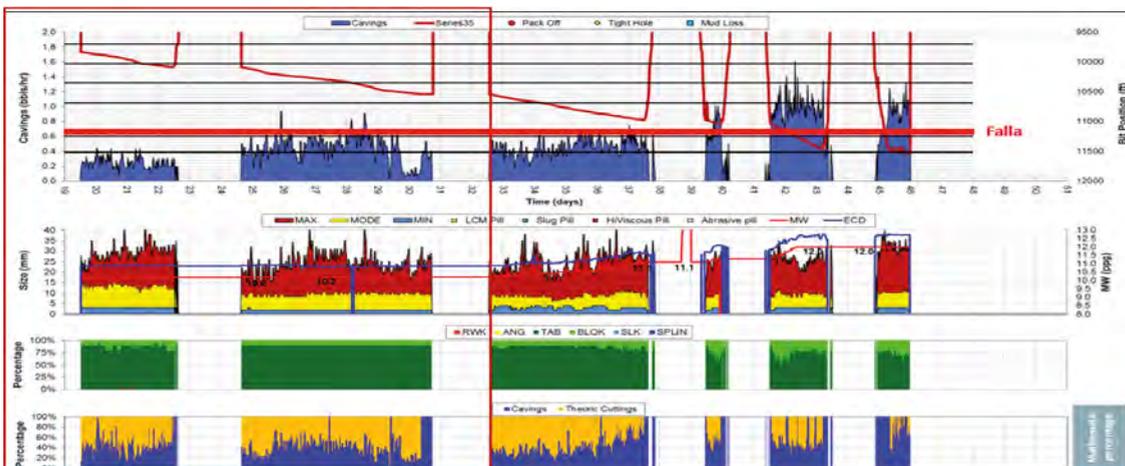
Figura 23. Monitoreo de estabilidad en sección de 10.625" del pozo de estudio.

Como resultado, la máxima tasa de producción de derrumbes fue de 1.6 barriles por hora, con un 90% de morfología tabular (Producto de planos de fisilidad). La figura 23 muestra el monitoreo de estabilidad de la sección de 10.625", perforada con la estrategia de lodo descrita. Algunos puntos a resaltar:

- No se observa morfología de re-trabajados que pudiesen indicar falla de limpieza del hueco.
- No se observa exceso de producción de derrumbes debajo de la falla, mostrando una estrategia de sello y estabilización efectiva.

En la figura 23, el diagrama de color azul simboliza el volumen de derrumbes producido por hora, en el eje vertical izquierdo. La línea roja delgada, simboliza la altura del bloque, medido en el eje vertical derecho. La

tercera gráfica (Color verde), representa la morfología en porcentaje de la muestra de derrumbes. Como puede observarse, la mayor cantidad de derrumbes eran de morfología tabular y blocosa.

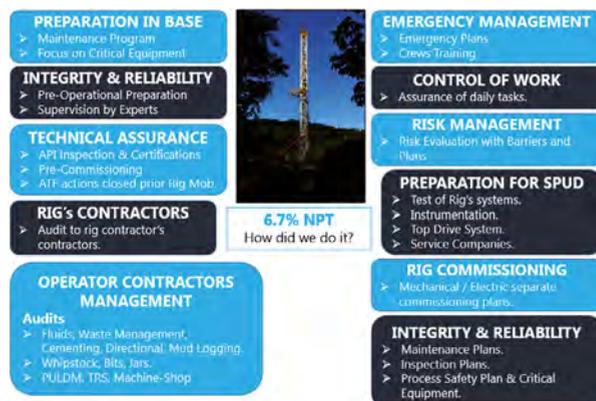
Figura 24. Puntos focales del aseguramiento de seguridad de procesos.

La figura 24, hace un resumen de los focos de seguridad de procesos, que permitieron un tiempo no productivo *record* en el campo.

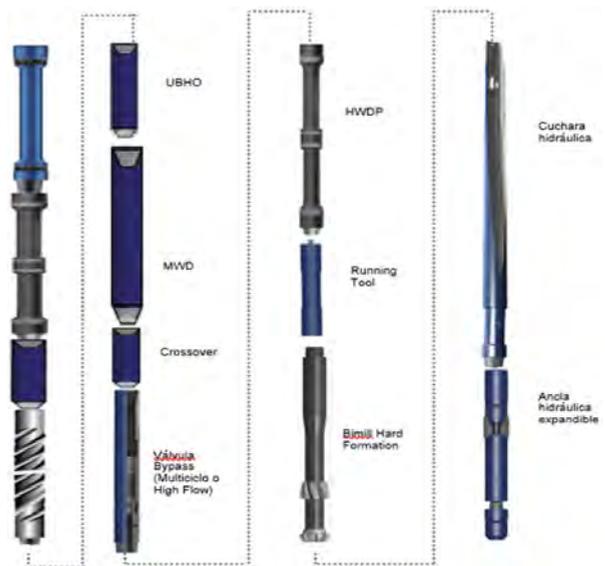
Figura 25. Esquema del ensamblaje usado para asentamiento del *whipstock* y molienda de la ventana.

Como ya se mencionó, la primera parte de la estrategia de perforación comprendió el uso de un sistema de cuchara para hueco revestido “*Cased hole Whipstock Trackmaster 11 3/4*” de uso poco frecuente en el mundo y rediseñada para esta operación en particular. La figura 25 muestra el ensamblaje de corrida del *Whipstock*. Como puede verse, se utilizó una junta de HWDP por encima de la herramienta de corrida, o *running tool*, donde se presentaría el mayor *bending* y por ende, amplitud de los ciclos de fuerzas. Además, el sistema *Trackmaster*, tiene el moledor anclado mediante un pin de cizalla a la cuchara, que permite la molienda en la misma corrida de asentamiento del *whipstock*.

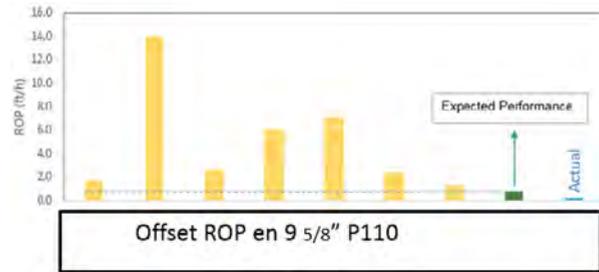
Figura 26. Rendimiento en la molienda de la ventana.

Para la molienda de la ventana, se siguió el mapa de parámetros sugerido por la simulación de dinámica de sarta. No obstante, el progreso fue mucho más lento de lo esperado y requirió el aumento progresivo hacia una estrategia más agresiva. Infortunadamente, el moledor PDC se desgastó prematuramente y obligó a realizar 2 corridas adicionales. La figura 26 muestra

el desempeño esperado según los trabajos parecidos hechos en el pasado, haciendo la claridad que era el primer trabajo desde un revestimiento de 11 3/4” de grado P110HC.

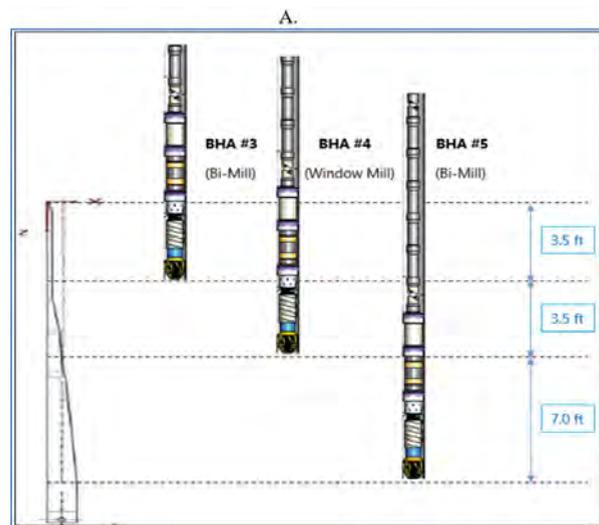
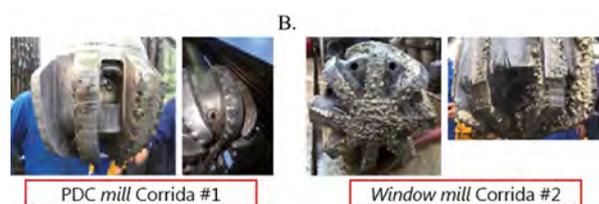
Figura 27. A. Trabajos de las 3 corridas de mill. B. Desgaste de los mill de las corridas 1 y 2.

Debido al bajo desempeño del ensamblaje de molienda con moledor PDC, se decidió correr un segundo ensamblaje con un moledor de ventana de carburo de tungsteno que perforó hasta la media rampa. Este último, se desgastó también prematuramente, a razón de la abrasividad de la formación. La figura 27 muestra el desgaste de los mill de las corridas 1 y 2 y los trabajos realizados por cada uno de ellos. La figura 28 muestra el mapa de parámetros usado en la corrida inicial, la cual significó un muy bajo desempeño.

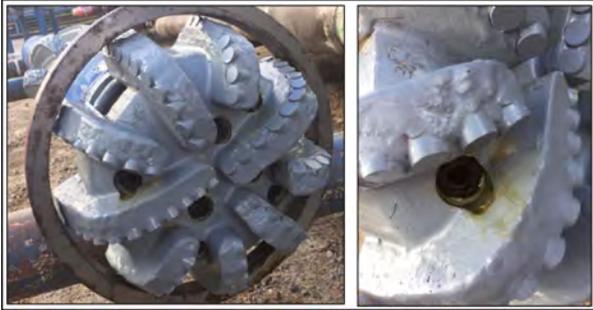
Figura 29. Diseño de moedor híbrido para molienda de la ventana con formación abrasiva detrás.

- El uso de 8 magnetos de alto poder en el sistema de superficie, permitió recuperar efectivamente el metal cortado de la ventana.
- Se recomienda el re-diseño del moledor PDC que está destinado a la interacción con la formación abrasiva; mediante la inclusión de insertos de carburo de tungsteno (TCI), para hacerlo más agresivo contra el metal y evitar el bajo desempeño. La figura 29 muestra el diseño de moledor híbrido que se hizo para este proyecto, posterior a la primera corrida de molienda.

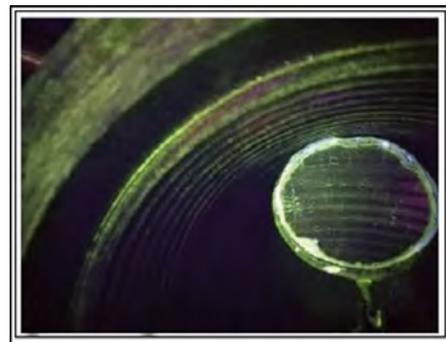
Figura 30. Crack identificado durante la inspección de uno de los ensamblajes de perforación.

Otro aspecto a resaltar durante esta perforación, es la presencia de fracturas en las conexiones de las herramientas del BHA sometidas a alto momento de flexión y esfuerzos cíclicos. La figura 30 muestra uno de las fracturas o cracks identificados mediante procedimientos de inspección. Cabe resaltar que no se identificó ningún tipo de fractura en las zonas aledañas a las juntas de tubería.

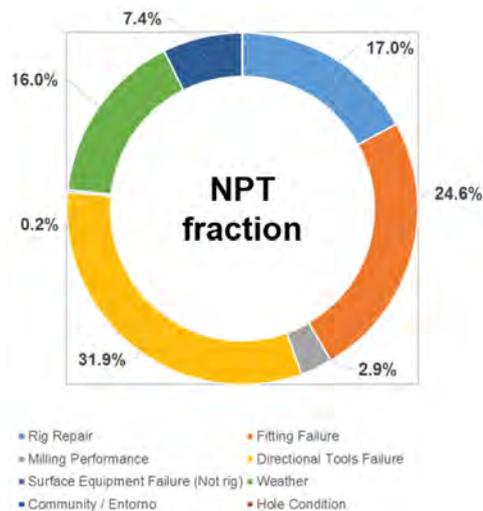
Figura 31. Distribución del NPT.

Análisis de desempeño. Gracias al diseño robusto y al aseguramiento de integridad realizado para este proyecto, se logró un desempeño excepcional de sólo 7% de NPT (Tiempo no productivo). Se resalta, que de este porcentaje, 0% corresponde a problemas del hueco, debido a la alta calidad de construcción del hueco. La figura 31 muestra un resumen de la distribución del 7% de NPT.

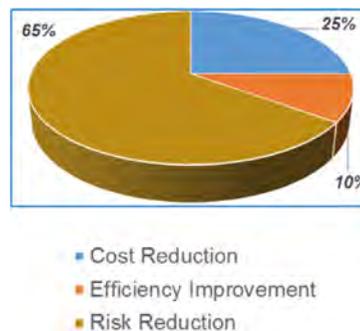
Figura 32. Distribución de los proyectos de mejoramiento continuo.

Algo adicional que vale la pena mencionar, es la capitalización del activo intangible y su aprovechamiento para este proyecto, como parte de la madurez organizacional de la compañía operadora. Durante la ejecución de este proyecto de estudio, además, se generaron cincuenta y dos (52) proyectos de mejoramiento continuo, distribuidos como lo muestra la figura 32.
