TRABAJOS DE ARQUEOLOGÍA NAVARRA

Real Fábrica de Eugi: IX campaña de intervención 2021

Francisco Labé Valenzuela, Ana Carmen Sánchez Delgado

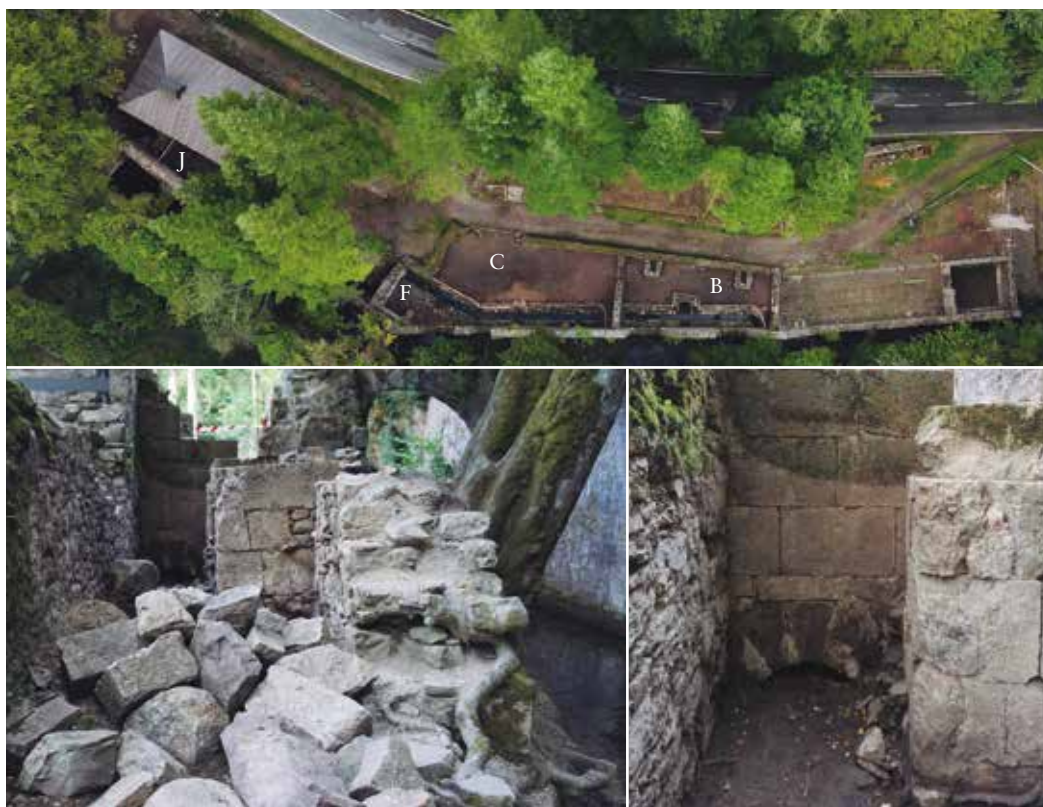
Figura 1. Vista general de los canales (G. Seminario) y detalle del tramo inicial del canal de hornos –zona J–.

El espacio del canal de hornos presenta unas dimensiones de unos 36 m de longitud, con una anchura de algo más de 1,5 m en su tramo inicial y 5 m en la parte final. Discurre paralelo al edificio de hornos por su frente norte. De los elementos que había en este espacio en relación con el sistema hidráulico solo se había registrado el apoyo de la noria (UE 331) que daba movimiento a los fuelles del horno de Santa Bárbara. Los trabajos en el primer tramo de este espacio han permitido situar la estructura del canal propiamente dicho, por donde circulaba el agua, que presenta una anchura de 0,80 m y arco de medio punto en piedra sillería al atravesar un contrafuerte (UE 325) del edificio de hornos. La zona se encontraba colmatada por numerosos sillares de piedra arenisca y dolomita, pertenecientes a las estructuras próximas que fueron desmantelados en 1975 con motivo de una repoblación forestal, mampuestos y elementos de cubrición.

El agua se derivaba a este canal mediante una represa de madera y una compuerta reguladora, y movía las norias de los fuelles de ambos hornos, Santa Bárbara y Santiago.

Las estructuras murales, de apoyo y refuerzo en esta área presentaban un deficiente estado de conservación, con numerosas fracturas y descomposición de morteros, debido a la acción disgregante de las raíces de un gran haya. Además, se pudo constatar que la cota actual del cauce del río es superior a la que tendría en el siglo XVIII.

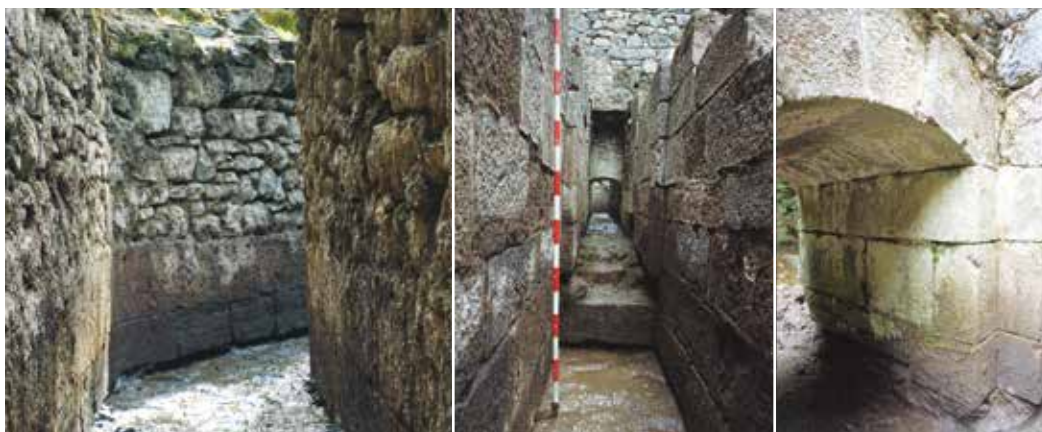
Figura 2. Canal de talleres, zonas C y B, y primera salida –zona B–.

El agua que discurría por este canal venía encauzada desde el canal de hornos. Tiene una longitud de 35 m, una anchura entre 0,80 y 0,50 y una profundidad entre algo más de 1,72 y 2,31 m. Recorre por la zona norte los talleres identificados como cerrajería –zona F– y limpieza y reconocimiento de municiones –zonas B y C–. Se ha podido registrar su sistema constructivo, formado por muros de mampostería de esquisto y piedra sillar de arenisca roja en la parte inferior por donde circulaba el agua. El suelo debió de ser de gruesos tablones de haya, embutidos en una pequeña caja, de 7 cm de altura, existente debajo de los muros (UE 365.4 y UE 369.3), sobre una cama o preparación

de pequeñas losas asentadas con mortero de cal (UE 366). Las zonas de tránsito sobre el canal estaban cubiertas con un suelo, también de tablas, que apoyaba sobre grandes vigas.

Al igual que en el canal de hornos al atravesar los muros delimitadores presenta arcos rebajados en piedra de sillería. El agua del canal era desaguada al río por dos salidas registradas en el muro norte del taller de municiones –Zona B–. La primera de ellas (UE 367), de 0,70 m de anchura y de arco rebajado, fue ejecutada en piedra sillar y presenta caja, en cola de milano, para una compuerta de madera. En las proximidades de esta salida se ha descubierto otra caja para una compuerta que cerraría el paso al resto del canal. La otra (UE 368.18), ubicada en el otro extremo del taller, es también de piedra sillería y con arco rebajado de 0,60 m de anchura.

En el tramo entre ambas salidas se ha documentado un ensanchamiento a ambos lados, con alzados de piedra de sillería, que abría que relacionar con la instalación de dos tambores para el pulido de las municiones, apoyados sobre estructuras de madera con base de piedras y mortero, y movidos por una noria central. Para mover esta maquinaria tan pesada el canal presenta una caída de algo más de 0,50 m, probablemente para que se adquiriera más velocidad.

El interior de este canal estaba colmatado en su totalidad por grandes piedras y mampuestos procedentes de las estructuras murales y marcos de las puertas de acceso a estos talleres, que fueron arrastradas por la maquinaria que niveló el terreno para la repoblación de 1975. Debajo de este relleno de arrasamiento se registró un estrato de derrumbe, con numerosas tejas, escasos materiales cerámicos y un número importante de clavos pertenecientes a las estructuras de madera.
