# CARACTERIZACIÓN FÍSICA Y MECÁNICA DEL ADOBE DEL CENTRO HISTÓRICO DE QUITO SOMETIDO A ENVEJECIMIENTO ACELERADO

## PHYSICAL AND MECHANICAL CHARACTERIZATION OF ADOBE FROM THE HISTORIC CENTER OF QUITO SUBJECTED TO ACCELERATED AGING

Diego Escalante<sup>1</sup> & José Luis Piñeiros<sup>2\*</sup>

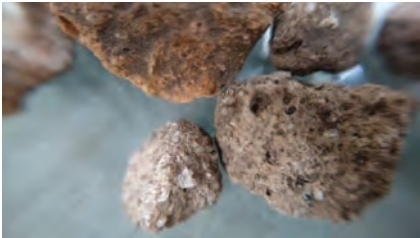
**Imagen 2. Material retenido en el tamiz 4,75 mm (#4)**

Los materiales encontrados en la caracterización física del adobe se pueden apreciar en las Imágenes 2 a 5.

De acuerdo con los diferentes tamices analizados podemos observar que se tratan de minerales volcánicos -probablemente andesitas y pómez- y ladrillo machacado, en las aberturas de tamiz #4 y #2. Los dos últimos tamices contienen arenas cuarzosas.

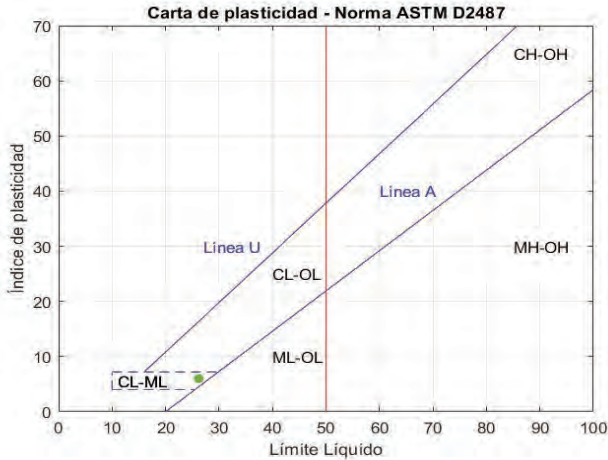
Figura 1. Carta de plasticidad – Norma ASTM D2487

En función de las masas retenidas en los tamices podemos caracterizar al suelo empleado en el adobe como un 3,79 % de grava, 28,6 % arena y 67,61 % finos. Se clasifica como un suelo tipo CL-ML, limo-arcilloso con arena, según la carta de plasticidad y su granulometría de acuerdo con la norma ASTM D-2487, en la Figura 1.

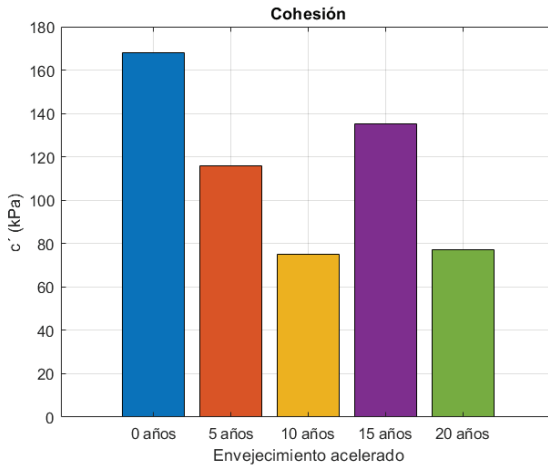
Figura 6. Cohesión - Resultados

La tendencia en la cohesión del adobe es al descenso como se observa en las Figuras 6 y 7. Finalmente, los resultados de los ensayos triaxiales se resumen en la Tabla 2.
