## «VENIDA DE AGUA DE LLUVIA» EN 1571. ENDORREÍSMO Y AVENAMIENTO PRECARIO EN EL TÉRMINO DE VILLENA (ALICANTE)<sup>1</sup>

Mateo Marco Amorós

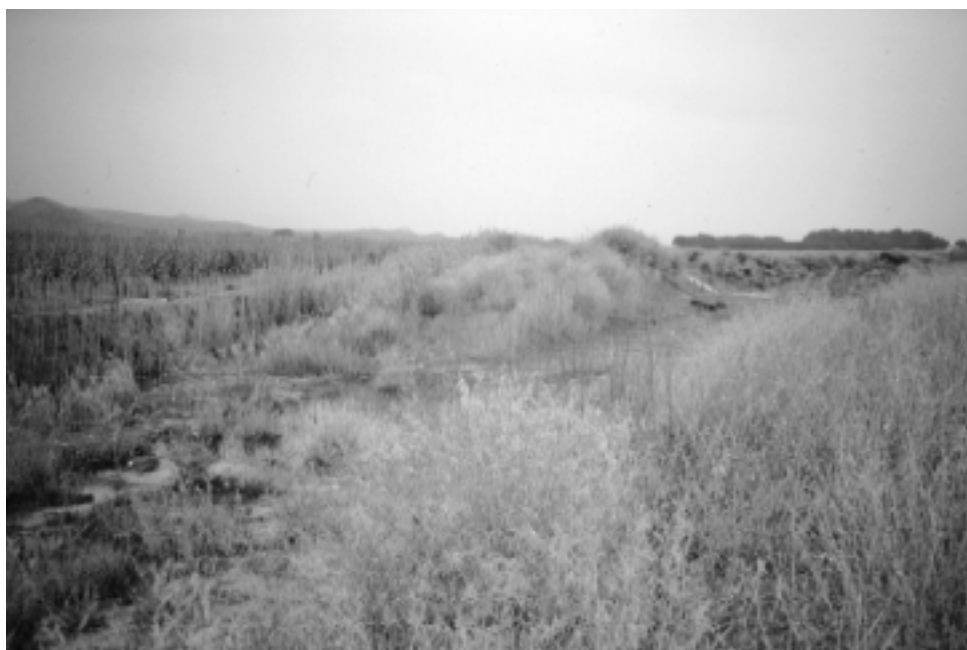
FOTO 1. *Intersección del Canal de Desviación de las inundaciones del Vinalopó con la acequia del Rey, emisora —como dijo AMAT en 1875— de todas las aguas de Villena.*

Actualmente, el cauce antiguo ha perdido su función transmisora debido a la construcción del «Canal de desviación de las avenidas del río Vinalopó» o *Cauce Nuevo*, construido a principios del siglo XX. Suponemos, por la descripción de otras inundaciones, que el Vinalopó también anegaría los territorios aledaños por donde pasó<sup>21</sup>.

Lamberto Amat y Sempere, en su estudio sobre Elda en el año 1875, ya destacaba del informe de reconocimiento realizado por el ingeniero al servicio de la empresa «Canal de Alicante» que «*el valle no tiene más desagüe que la acequia del Rey.*»<sup>44</sup>. El historiador-cronista de Elda intuye en su estudio varias veces el problema del transporte y circulación de las aguas por el término de Villena. Así, para aprovechar los derechos otorgados desde el medievo referentes al uso de aguas de la Fuente del Chopo por Elda y otros pueblos, señala que «*para recoger bien todas las aguas, hubo necesidad de abrir una grande acequia por la parte O. de la Laguna, denominándola Acequia del Conde*» para más adelante escribir que «*las aguas sobrantes del término de Villena, así de manantiales continuos y discontinuos y filtraciones, como pluviales, las excedentes de la huerta de Caudete, las de las Ramblas de Bañeras y Cañada de Biar y de la fuente del Chopo, ó de las Virtudes, que todas vierten actualmente á la acequia del Rey, construida, como queda dicho, en sustitución de la antigua del Conde...*»<sup>45</sup>. Se puede desprender de este texto la siguiente evidencia geográfica: la acequia del Rey es emisora de todas las aguas del término —sobrantes, de manantial, pluviales, excedentes de Caudete y las de las Ramblas de Bañeres y Cañada de Biar— y ella es quien las conecta con la rambla de Sax.
