Arquitectura civil de Iturmendi

NICOLÁS ARBIZU

1. ARQUITECTURA DOMÉSTICA Y URBANISMO

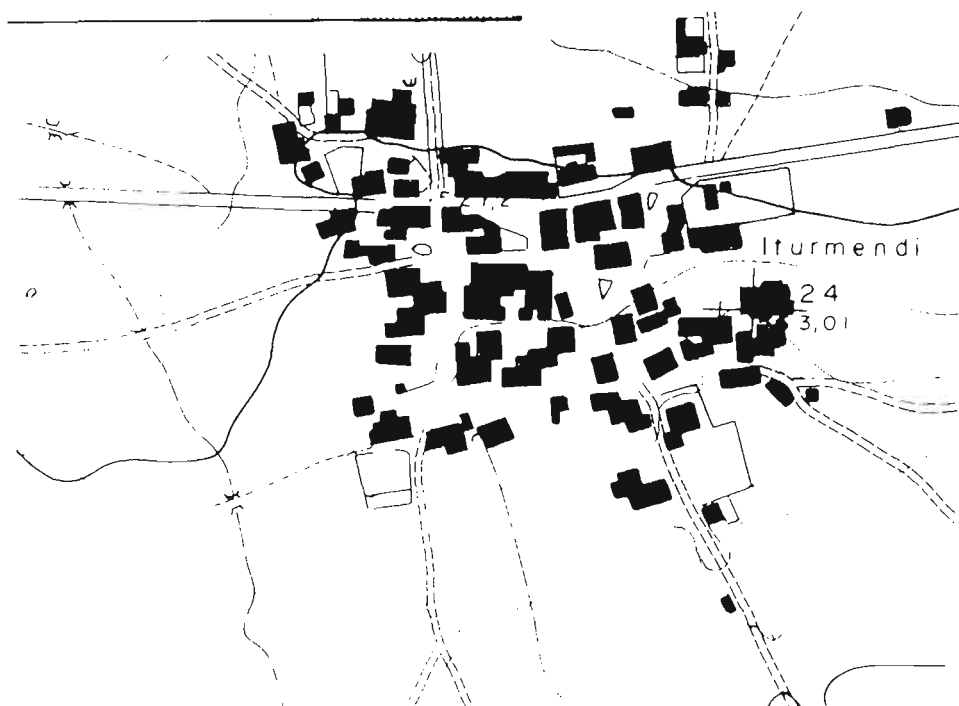
Fig. 1. Plano de Iturmendi.

En el pueblo se diferencian tres barrios no muy concretos: “Txorralde” en la parte alta; “Plazalde” en el centro y “Elbarren” en la parte baja cruzando la carretera vieja o calle Estafeta. De las calles se pueden destacar tres paralelas: Santa Marina, Consistorial y Estafeta (Fig. 1).

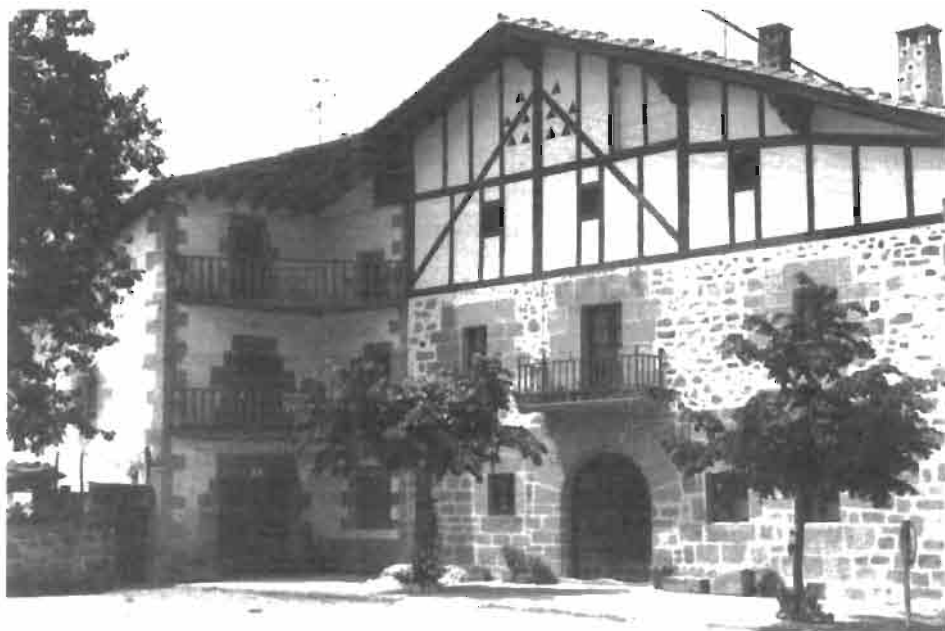
Foto 1. Casa de José Gabirondo.

Aunque de mayor empaque es la que hace frente, de sillería y entramado superior en la fachada meridional con hermoso medio punto de potentes dovelas y escudete medieval en la clave (puede ser la casa más antigua del pueblo), interesante por los signos en un dintel de la fachada septentrional e inscripción de la cruz y la fecha y por los alféizares moldurados de los que tomaron ejemplo los constructores modernos (Foto 1).

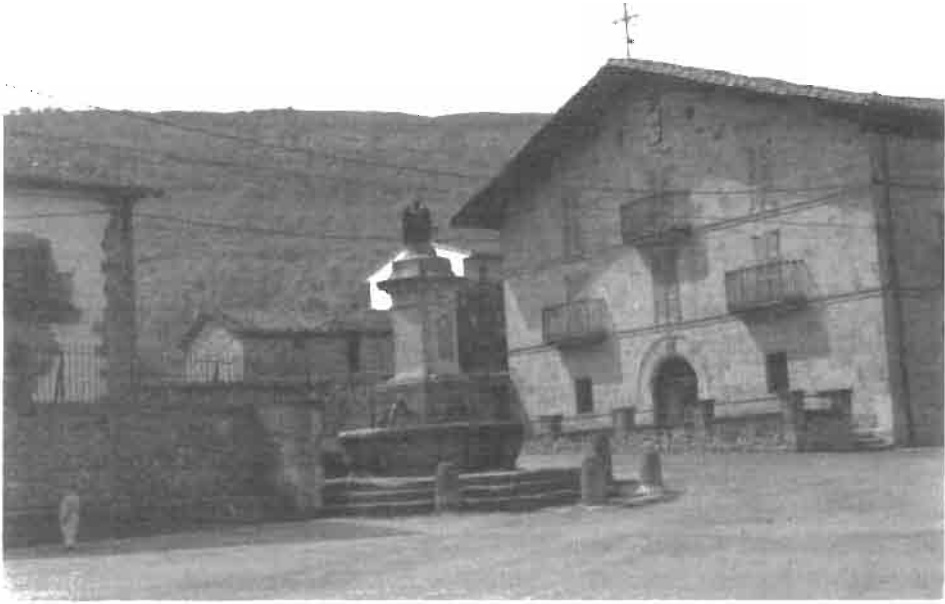
Foto 2. Fuente Pública y Casa «Palacio».

Reflejándose en la fuente de la plaza contemplamos el mejor ejemplo de casa señorial del pueblo llamada “Palacio”. Este gran edificio de sillería rodeado de huertas tapiadas y hermosos balcones de hierro forjado, fue construido a finales del XVIII o principios del XIX como la mayoría de las grandes viviendas del pueblo⁹.

El edificio es de cuatro niveles sobresaliendo en la fachada oriental los balcones que se alternan en el primero y segundo piso divididos por impostas molduradas y el acceso de medio punto con rosca moldurada y rudo picaporte; en la fachada norte destaca el doble alero tallado y otra entrada de medio punto. Esta vivienda mantiene en el interior la estructura original, ejemplo extraño ya que la mayoría se han modificado. Decoran las entradas dos escudetes en las claves cuyo tema central es la figura del gallo; bajo el alero en el centro del último piso se sitúa un gran escudo neoclásico orlado con faja ovalada de medias esferas con yelmo por timbre e inscripción: LÓPEZ DE GOICOECHEA. En el proceso de hidalguía de los dueños de la casa se detalla: “López de Goicoechea oriundos, descendientes y originarios legítimos de la Casa Solar de Hijosdalgos nombrada Goicoechea del lugar de Ciordia valle de Burunda, le corresponde usar nobleza. Armas: cuatro cuarteles, en el 1.º un león andante, en el 2.º un águila, en el 3.º una bandera con una cruz encarnada y en el 4.º un castillo con dos lebreles a los lados guardando la puerta de él”¹⁰ (en el escudo descrito la disposición de los cuarteles es distinta) (Foto 6).

La fuente se sitúa sobre una escalinata circular a la que rodean cinco guardacantones a modo de protección; consta de un gran recipiente circular en forma de taza (recuerda a las fuentes situadas en los claustros de los monasterios) con doble y robusto bloque rectangular en su centro del que surgen los caños de vistosos mascarones metálicos; tras varias molduras y cornisas culmina en una media esfera sobre la que se yergue el águila real, símbolo del escudo de la Burunda.

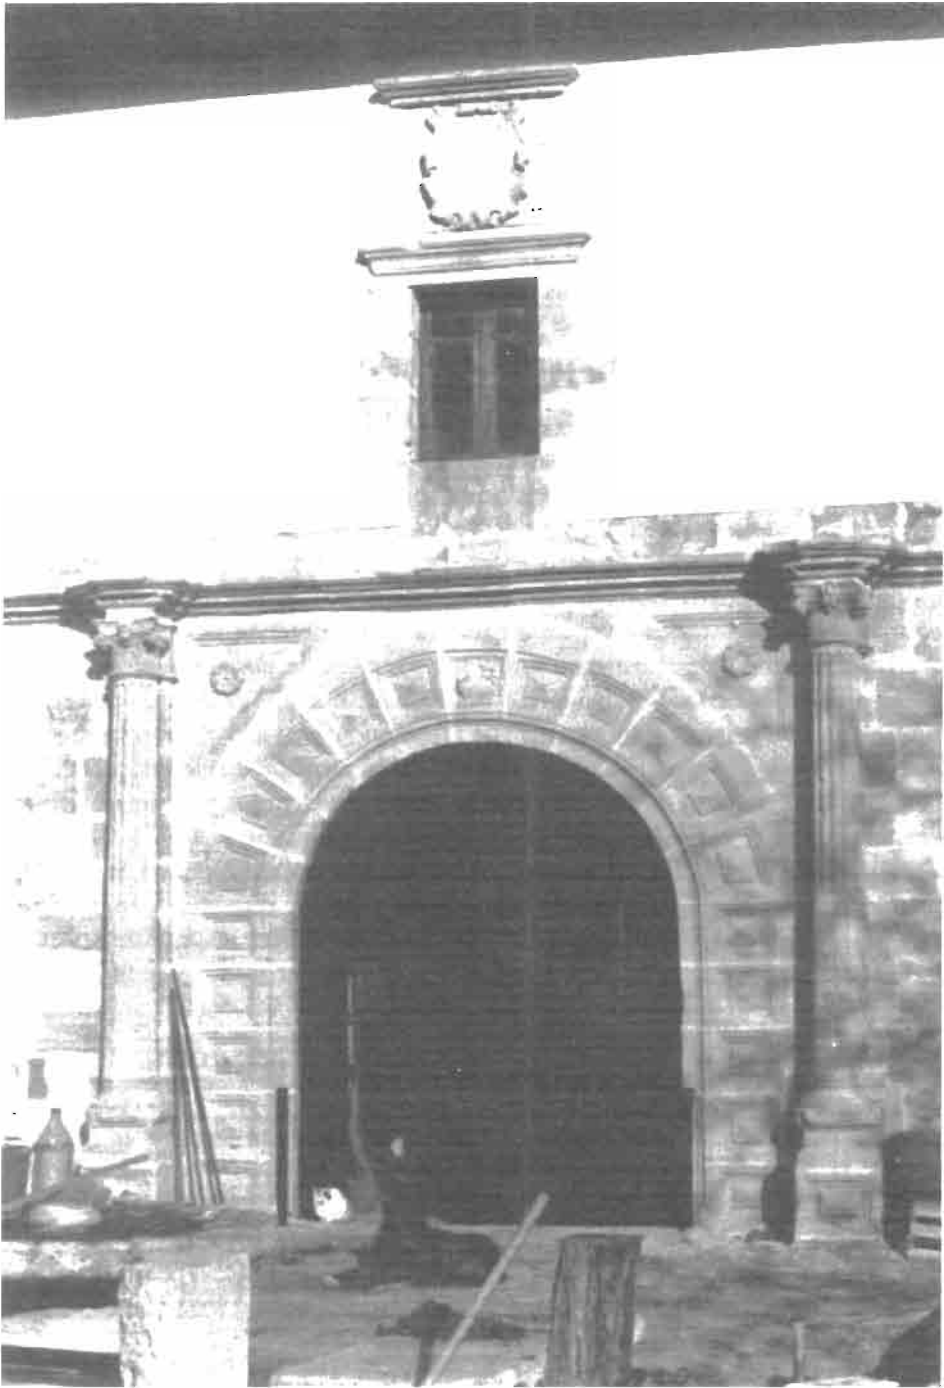
Foto 7. Fachada del Molino de Iturmendi.

Molino y presa: el cambio de propietarios tras la desamortización (del ayuntamiento a un hacendado de la zona) fue positivo para el molino ya que en 1885 (fecha inscrita en la fachada) fue renovado y ampliado sobresaliendo la fachada. El edificio es de dos alturas, la primera es de sillería decorada con cuatro columnas acanaladas sobre pedestales con capitel corintio, entre las dos centrales se emplaza el acceso de medio punto casetonado con el Agnus Dei en la clave y dos rosetas sobre el arco; la segunda altura es de enlucido, los pisos se dividen por medio de una amplia cornisa moldurada (Foto 7).

Tanto el molino, la presa y la acequia sufrieron gran número de obras ya que, sobre todo la presa, se deterioraba por las riadas¹⁶. Normalmente los arreglos se realizaban con grandes troncos y tablas hasta que en 1781 Gracián de Olasagarre, cantero local, bajo las condiciones de Andrés de Goicoechea, maestro cantero de Ataun, construyó la presa, los desagües y compuertas con grandes bloques de sillería, que duran hasta nuestros días¹⁷.
