# San Adrián de Vadoluengo

JOSÉ MARÍA YARNOZ

## RESTAURACIÓN

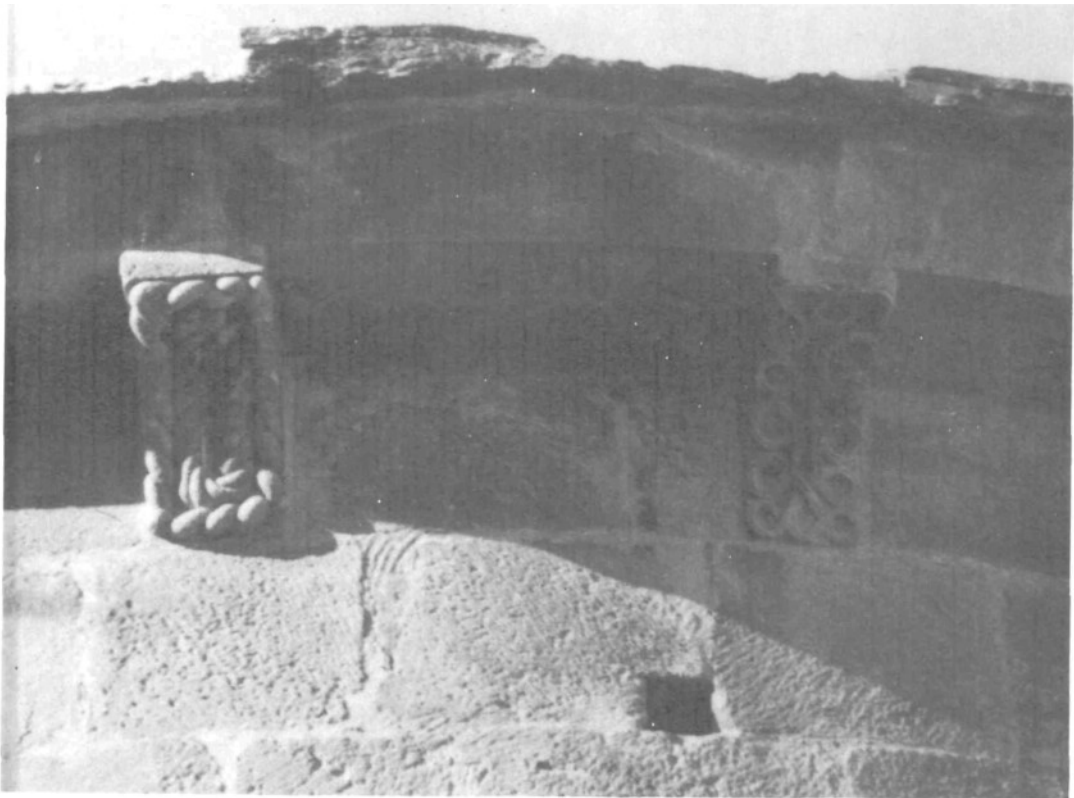
Canecillos. Sirga y lazos.

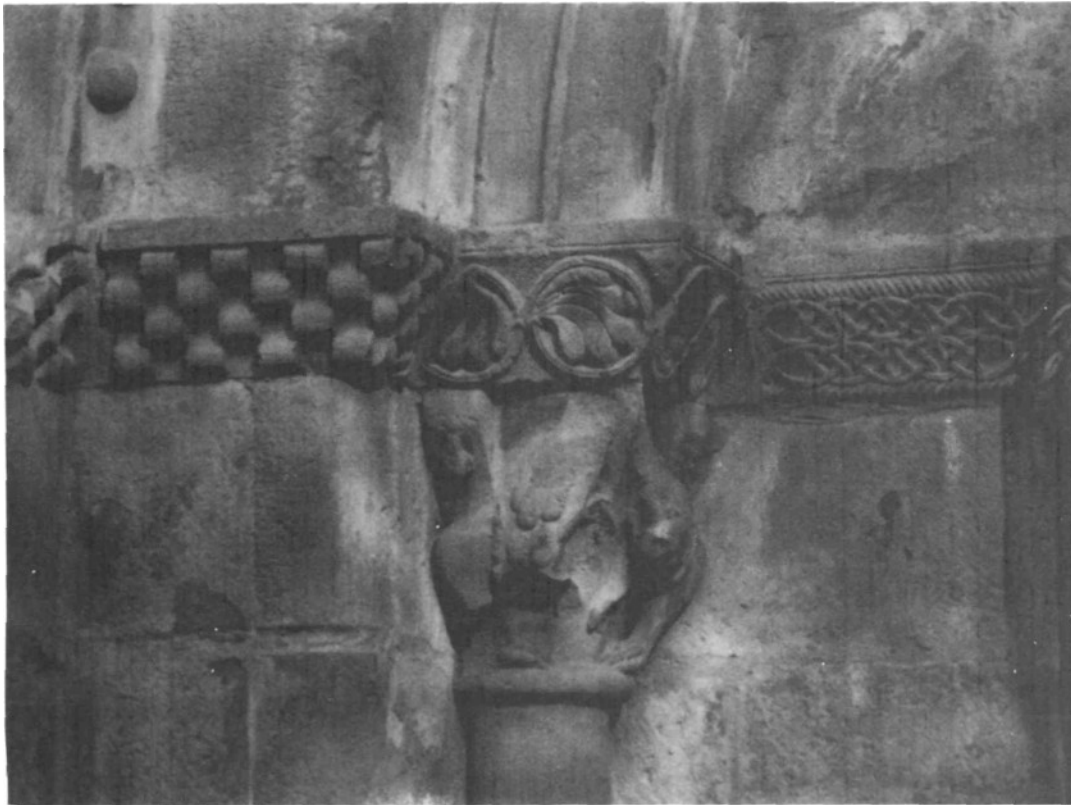
La portada, abierta en el muro de la epístola y destacada sobre éste, se compone de tres arquivoltas de medio punto, las dos exteriores de arista y la interior de bocel sobre columnas con capiteles tallados. El de la derecha de talla vegetal y el de la izquierda, bastante deteriorado, con animales rampantes. Los abacos de estos capiteles, los dos distintos, llevan decoración de palmetas, de clara influencia jaquesa, que se prolongan hacia los lados en forma de imposta, pero ya de ajedrezado también jaqués.

Detalle de la portada. Capitel izquierdo con figuras de animales, muy estropeado.

Conforme al criterio, que siempre hemos seguido a lo largo de los numerosos trabajos de restauración realizados, de no reponer ningún elemento singular esculpido (capiteles, canecillos, arquivoltas, etc.) aunque estuviese dañado, pero no así los repetidos (impostas, sillares o molduras), se completó alguna imposta ajedrezada y se repusieron sillares lisos, utilizando el mismo material y labra.

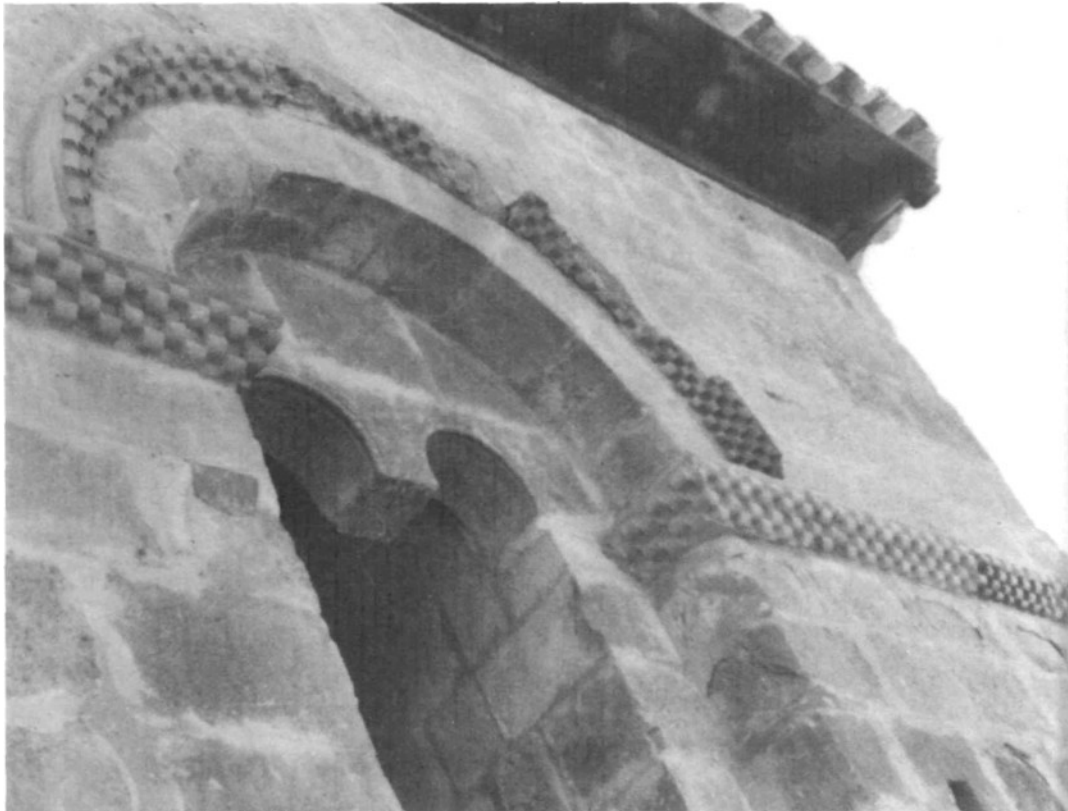
Detalle de una ventana de la torre.

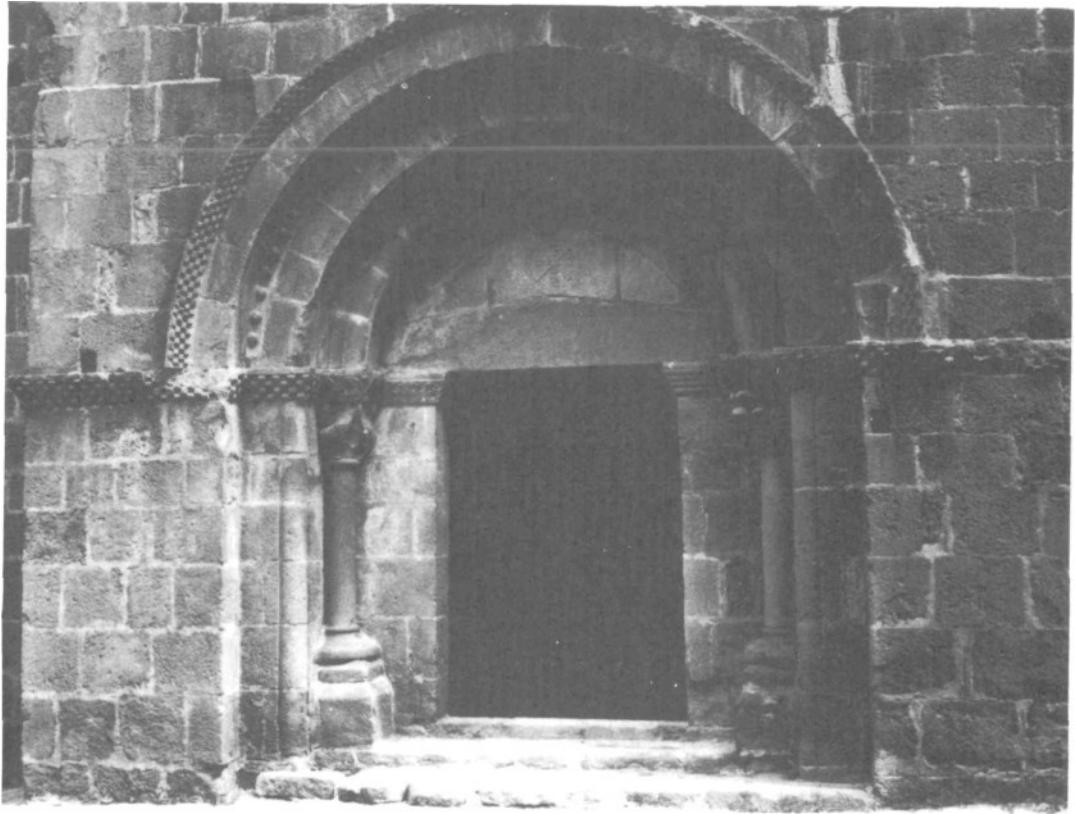
El tímpano de esta portada, con crismón, reposa a cada lado en una ménsula, la de la derecha de rollos y la de la izquierda de lazos.

Portada. De clara influencia jaquesa.

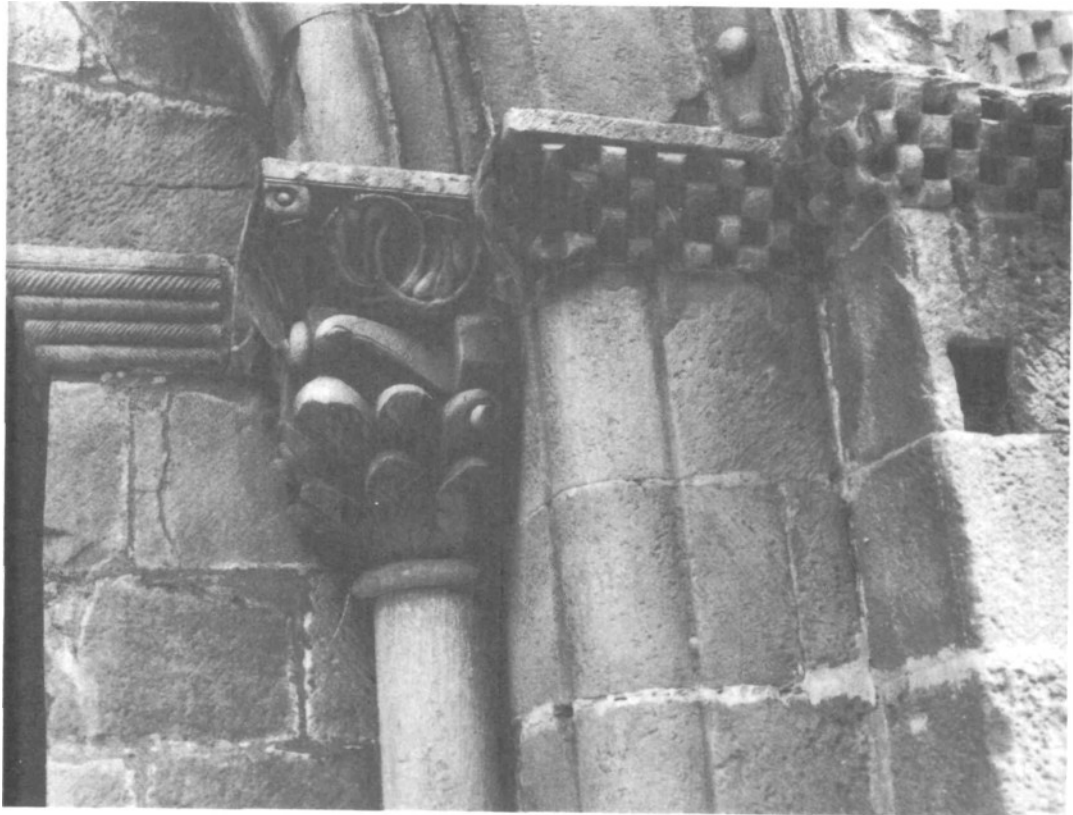
Detalle de la portada. Capitel derecho.

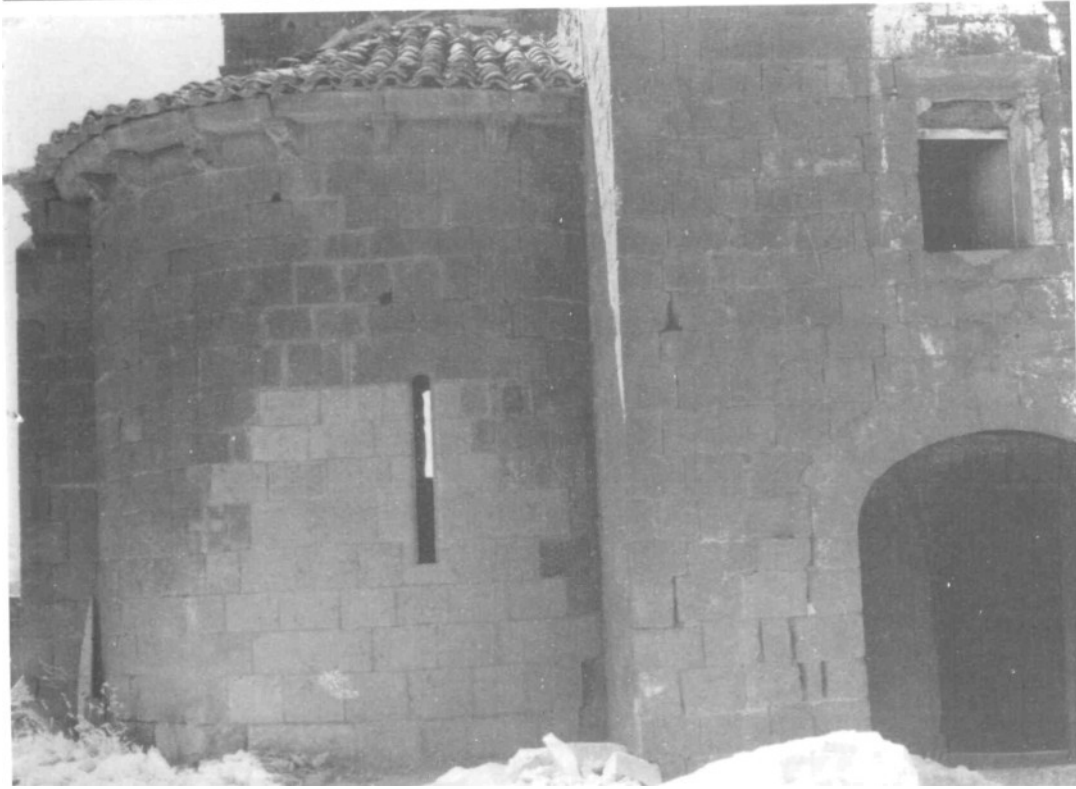
En el eje del ábside, por encima de la puerta falsa abierta para la utilización de esta zona como pajar, se conservaba el sillar con el remate de la aspillera, lo que facilitó la reconstrucción del cierre con su hueco correspondiente.

Ábside antes de derribar el edificio adosado.

Como más arriba indicamos se derribó el edificio adosado al muro norte y otro, destinado a almacén de aperos agrícolas, que impedía la vista del conjunto. Con el ajardinamiento de los alrededores se dieron por concluidas las obras.

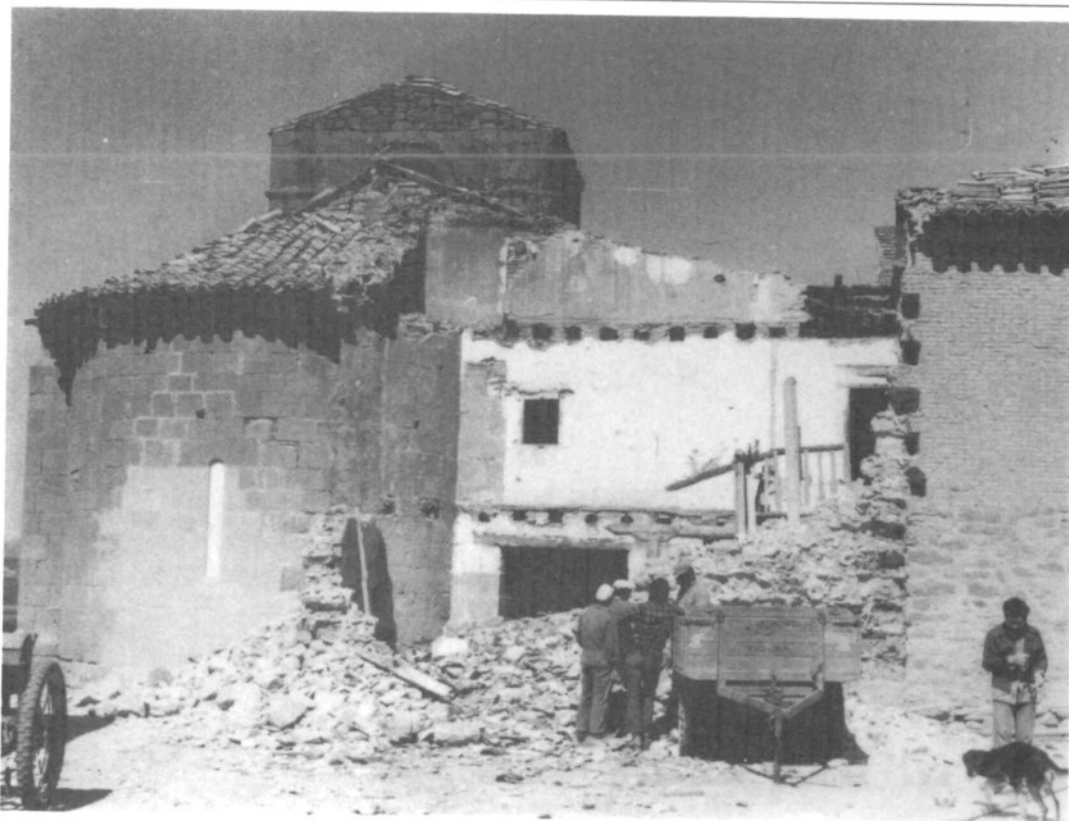
Al derribar el edificio adosado al muro norte, apareció este y todos los canecillos de remate del mismo en perfecto estado y, únicamente, en una pequeña zona, ennegrecidos por el humo de una chimenea inmediata.

Derribo del edificio adosado.

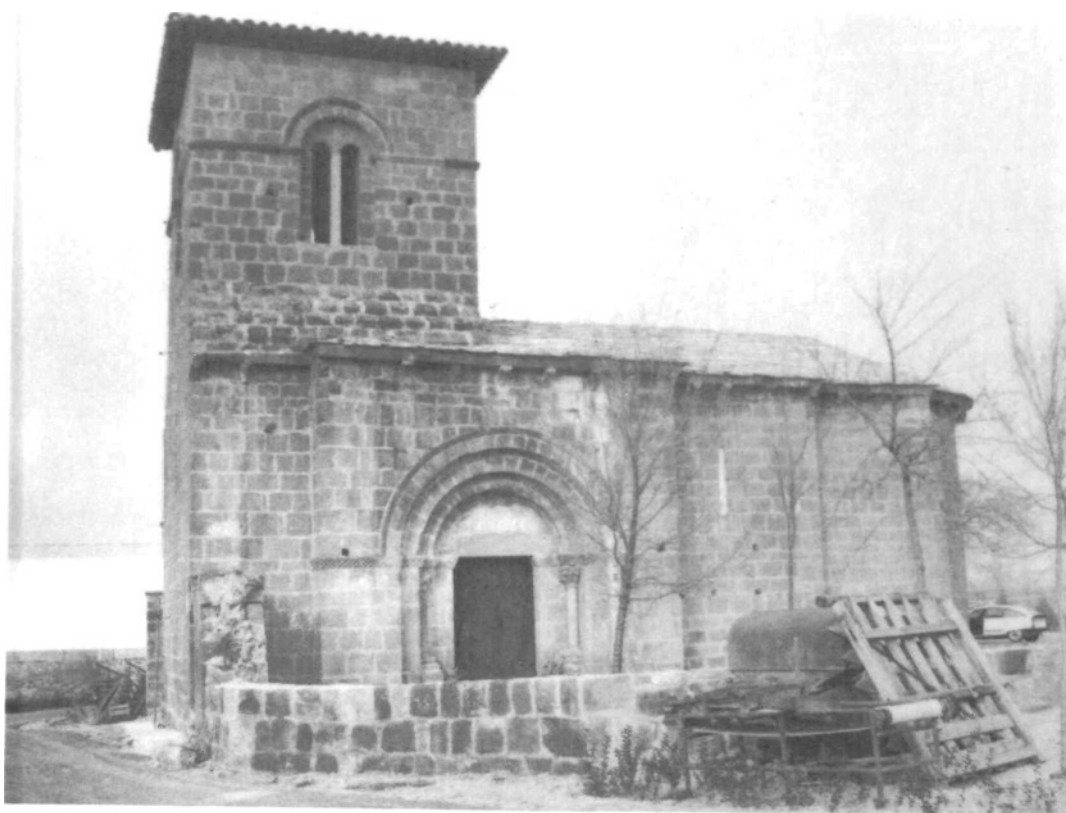
Fachada sur restaurada.

Se volvió a la primitiva cubierta de laja de piedra colocada directamente sobre la bóveda, previa impermeabilización del trasdós de la misma.

Se limpió el encalado interior y como la fábrica de los muros, tanto interior como exterior, es de muy buena sillería, se dejó visto.

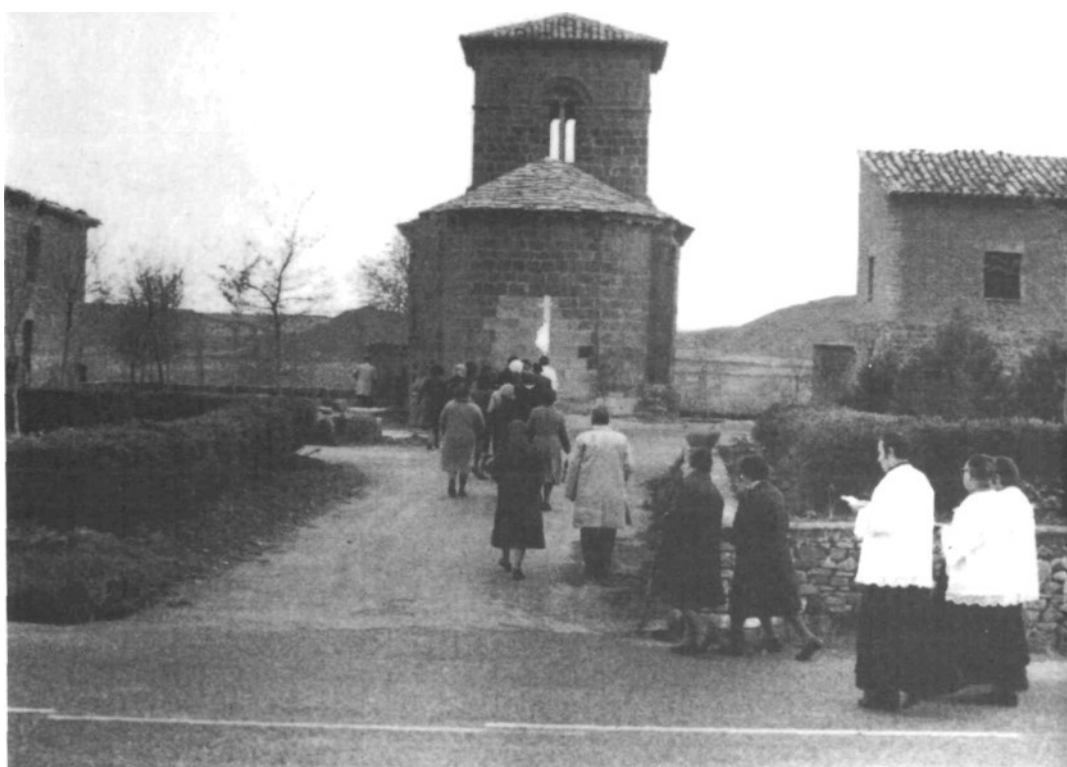
Vista desde la carretera, después de la restauración.
