ESTUDI  
I INTERPRETACIÓ  
DE LES  
ACTUALS RESTES  
DEL CASTELL  
DE BELLPUIG

*Per Joan -Ramon González Pérez i  
Josep Medina Morales*

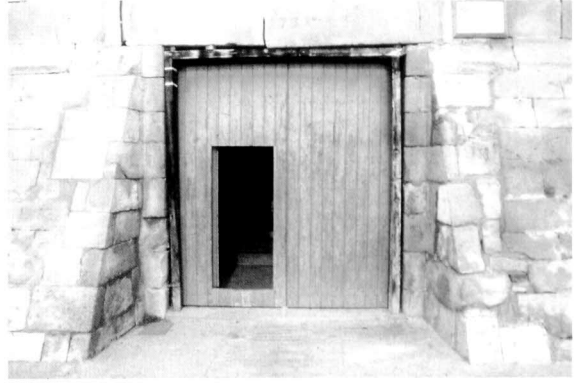
A la part central de l'atalussament, es va obrir en el segle XVIII una porta rectangular amb llinda dataada en 1735, la qual està actualment esquerpada (fot. 2, fig. 3). Hi han clarament visibles en aquesta estructura marques de picapedrer, les quals són nombroses i força variades. Ja el pioner en aquest tipus d'estudi, Joan Tous, va recollir-ne algunes<sup>6</sup>; nosaltres, sense voler ser exhaustius, hem arribat a comptabilitzar vint-i-nou de diferents, més de la meitat de les quals ja hi són en aquesta relació citada. De moment ens ha cridat l'atenció l'existència d'algunes marques poc habituals en d'altres edificis de la zona<sup>7</sup>, com és el cas de la creu gamada o de la marelle; la majoria corresponen a marques localitzades en edificis bastits a l'edat mitjana, si bé és clara la seva perduració en d'altres construïts ja en els segles XV i XVI, cronologia ja més semblant a la del castell de Bellpuig. Resulta ben evident que l'aspecte gliptogràfic i el dels grafitos, que també hi ha en els murs de la fortalesa, mereix un estudi específic que ara superaria els objectius d'aquest article.

**Foto 2.**– Porta oberta l'any 1735 en el mur sud-est (Servei d'Audio-visuals de l'IEI).

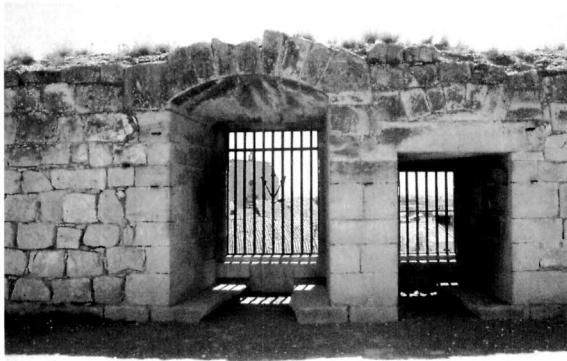
La part conservada del mur meridional corresponent al primer pis es caracteritza per tenir deu finestres amb esplandit, les quals són de mida i disposició diferent (fot. 3, fig. 1). Hi ha quatre de més grans amb bancs adossats a cada costat, cobertes amb una volta lleugerament abotzinada; les altres sis són més petites, de sostre rectangular que té un arc de descàrrega sobre la llinda, però allò més significatiu és el tenir un sol costat esviat, en el qual es situa sempre l'únic banc adossat corresponent. En general estan ben conservades, a excepció de les més occidentals, que són en pitjor estat; modernament s'han tancat amb reixes decorades amb cards, també de ferro, en les més grans. La seqüència de est a oest és la següent: una petita aïllada, segueixen dues

més molt juntes; totes tres tenen l'esplandit a l'esquerra. Després venen dues de grans separades per un bon tram de mur (fot. 3). Segueix molt a prop una petita amb l'espladit a la dreta (fot. 3) i a continuació dues grans separades també per un tram de mur quelcom més curt que l'anteriorment indicat. Finalment, dues de petites, una amb la paret recta a la dreta i la darrera anormalment amb les dues parets en esplandit.

**Foto 3.**– Detall dels dos tipus de finestres en la zona central del primer pis del mur sud-est (Servei d'Audio-visuals de l'IEI).

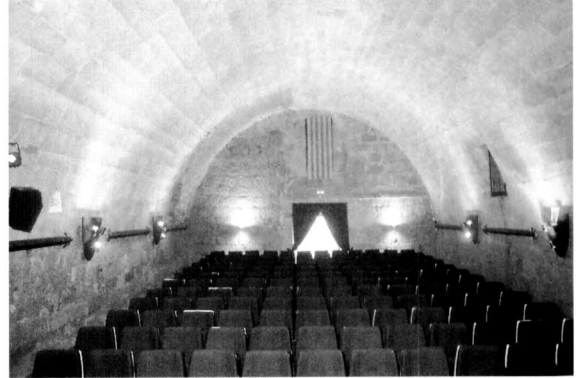
1. El més oriental, que està convertit en una atractiva Sala d'Actes, amb un escenari en el costat oest de gran volum; és aquí on es pot copsar més bé les característiques d'alçada i d'amplada de la primitiva galeria. Destaca la part interior de les espatlleres, que són molt llargues i de marcat esplandit que contrasta amb l'elegant solució exterior. Prop del mur est hi ha un gran sector de la volta reparat d'antic amb pedra i morter contrastant amb els carreus de la resta (fot. 4).

Solament es coneix el mur est que tanca la part corresponent de la galeria sud-oriental. Per dins sembla que la porta ha estat feta a la vegada de la fabricació del mur; per dalt hi ha una mena de finestra rectangular que sembla contemporània a la construcció de la nau, però que ha restat cegada al fer-se la rampa de les escoles (fot. 4).

**Foto 4.**– Extrem oriental de la galeria sud, avui Sala d'Actes (Servei d'Audio-visuals de l'IEI).

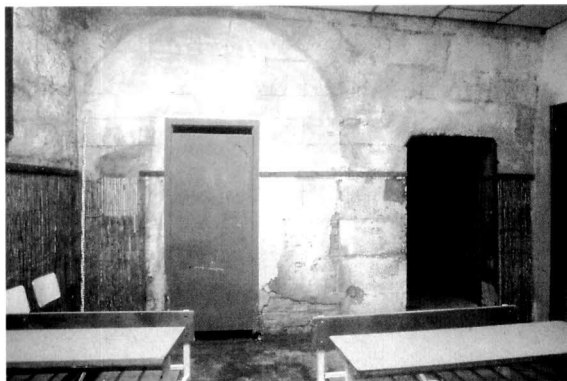
**Foto 6.**– Portes en l'extrem nord-oest de la galeria meridional (Servei d'Audio-visuals de l'IEI).

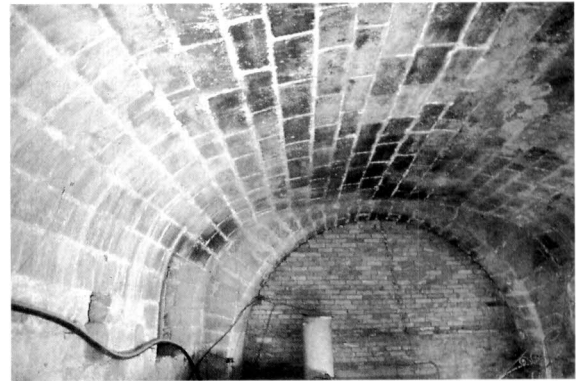
**Foto 10.**– Volta i arc toral del sector occidental de la galeria nord (Servei d'Audio-visuals de l'IEI).

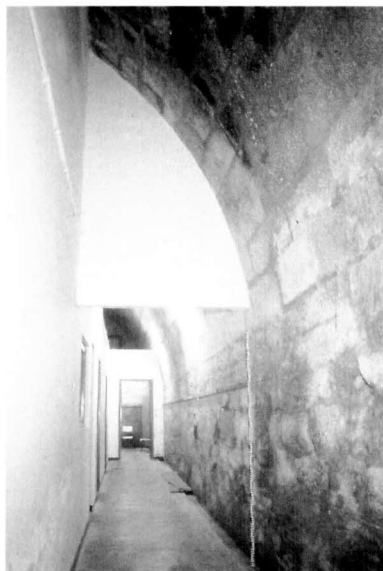
2. El més occidental, que està compartimentat per encabir quatre aules de música i d'altres dependències auxiliars; els envans i les cobertes de falsos sostres fan difícil d'apreciar les dimensions i les característiques originals de la galeria (fot.5). No obstant, l'observació detallada d'aquest sector permet veure com la volta ha tingut reparacions en totxo i ciment per tancar forats que es produïren en els temps d'abandonament del castell. Al costat ponentí es poden apreciar les restes d'un arc former, avui repicat fins fer-ho desaparèixer, així com dues portes a la paret nord, una al costat de l'altre, avui totalment cegades (fot. 6). La més gran és d'arc de mig punt dovellat, la qual sembla correspondre a l'accés que es faria a la planta noble, cosa que confirma aparentment el tipus de farciment que la cega avui i que permet endivinar l'existència d'una escala gran. Al costat dret hi ha una porta més petita d'arquet deprimat còncau i que sembla que comunicaria a peu pla amb una hipotètica galeria o dependència veïna, avui completament colgada.

**Foto 5.**— Passadís resultant de la compartimentació del sector occidental de la galeria sud (Servei d'Audio-visuals de l'IEI).

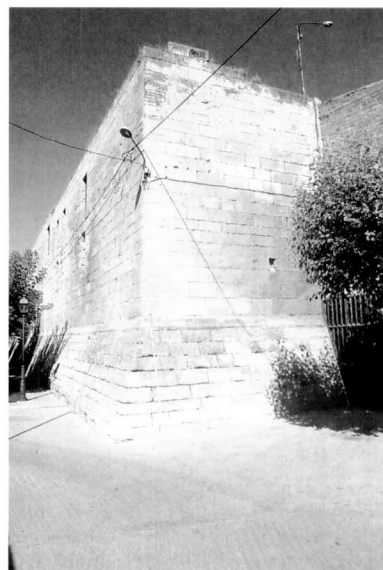
**Foto 7.**— Cantonada est del castell (Servei d'Audio-visuals de l'IEI).

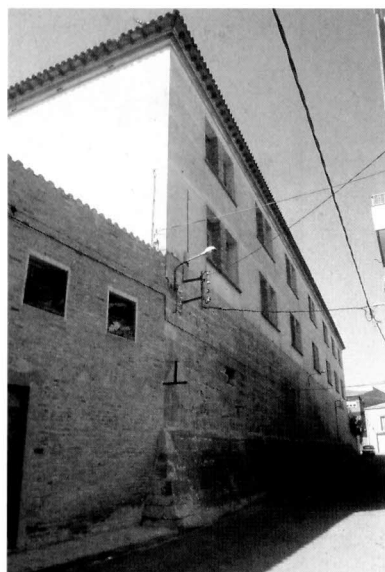
Aquest és el segon mur millor conservat del castell, però que no resulta tant conegut per estar actualment en un carrer proporcionalment estret i que pot tenir una consideració de part del darrera, en comparació a la façana de la placeta del costat paral·lel. És aquí, de totes maneres, com ja hem dit abans, on la construcció de l'edifici de les escoles permet en part copsar la dimensió original de la fortalesa (fot. 8).

**Foto 8.**— Façana nord-occidental i cantonada septentrional (Servei d'Audio-visuals de l'IEI).

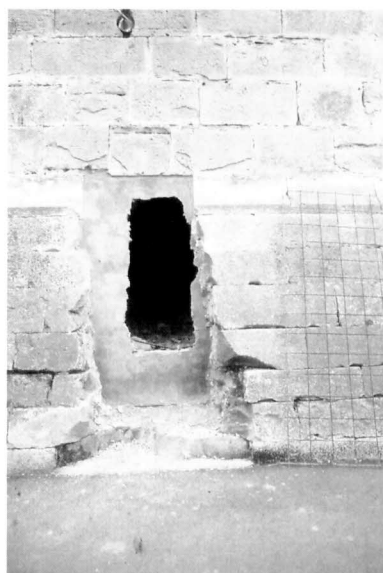
(1,20 m.) i presenta en els costats els senyals del trencament del mur; ha estat tapiat modernament i ara ha estat novament obert (fot. 9), cosa que ens ha permès conèixer millor com funcionava l'edifici per aquest costat, tal com veurem després.

Hi ha cinc espitlleres que tenen l'orifici exterior de forma circular amb la creu per sobre (fot. 9); la situació més a llevant està totalment trencada i es veu l'interior farcit d'enderroc. En aquesta banda de l'edifici hi ha també un petit forat rectangular a dos metres d'alçada i a 9,30 m. de la cantonada occidental que sembla algun tipus de desguàs. La cantonada oest està parcialment conservada, si bé té una paret moderna feta a sobre, i destaca sobretot el comprovar que sobresurt 3,40 m. de l'actual cantonada formada per la paret de les escoles. El forat obert a principis de segle en el talús travessà originalment tot el seu gruix de tres metres de reble lligat amb fort morter, cosa que originà el seu perfil irregular, ja que no fou acabat de polir com les altres portes obertes, perquè probablement fou abandonada la seva fabricació al comprovar la seva inutilitat. Efectivament, quan s'arribà al darrera del mur, es comprovà que aquest no tenia cap paret interior, sinó que el ciment es lliurava directament a les capes naturals de margues i d'arenisques en descomposició que formen la base geològica de l'elevació on es va construir el castell medieval, i que després es va retallar per ajustar-hi les estructures bastides en el segle XVI, les quals ampliaren la superfície útil de la fortalesa i l'adequaren a les noves necessitats del moment. A partir d'aquell punt, l'excavador s'emportaria una sorpresa desagradable, ja que no trobava l'habitació que en un principi havia suposat existia i que semblava corroborar l'existència d'una espitllera que s'obria en el mur; l'únic camí que li quedava era excavar verticalment un pou per arribar a trobar la finestra defensiva. Aquí el treball seria més fàcil, ja que les capes sedimentàries naturals no tenien la duresa de la barreja de pedra i argamassa que constituïa la base del mur bastit al segle XVI; de totes maneres el pas vertical de dos metres d'alçada també va ser fet de manera, poc polida. Quan arribà al nivell inferior de la gran espitllera (2 x 2 metres) es trobà que aquesta obertura era feta de carreus; però per accedir-hi a ella no havia cap habitació, sinó un pou rectangular, excavat a la roca margosa basal i que en un descens de gairebé quatre metres des del nivell d'ús de la fortalesa (un xic més baix que l'actual terra de l'escola) permetia arribar, mitjançant una escala de fusta, al punt defensiu obert en el mur nord (figs. 4 i 5). L'acabament real de tota aquesta estructura no és conserva, ja que la construcció de l'escola d'EGB va modificar els nivells originals que restarien de la utilització de la fortificació.

**Foto 9.**— Forat obert en el talús del mur nord-occidental (Servei d'Audio-visuals de l'IEI).

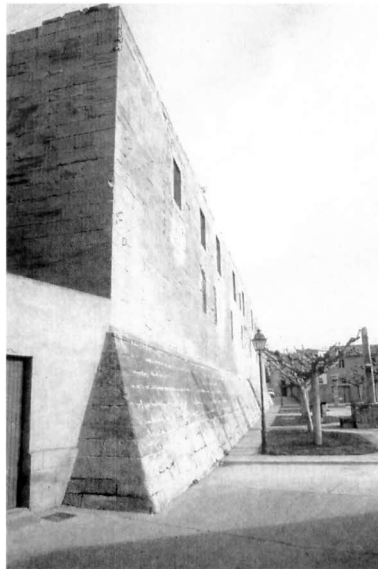
Aquesta banda de la vella fortalesa és la pitjor conservada (fig. 1 i 2). Solament està en bon estat la cantonada meridional i la part més immediata del mur (fot. 12); també hi han restes en aquesta zona de la paret exterior del mur del primer pis, amb una finestra molt modificada. Una sèrie de coberts i d'altres construccions modernes, entre les quals cal citar al bell mig un segon accés al pati de les escoles, completen els afegits que desfiguren el lloc on probablement estaria l'entrada principal del castell. Cal afegir que el parament exterior d'aquest mur està pràcticament perdut, i és la part interior la que ha servit de basament a les escoles i de recolzament a les altres modernes construccions; això es veu clarament a la cantonada occidental, on resten els senyals de la secció del mur superior i del farcit del talús en el mateix pla format per la paret exterior de les escoles (fot. 13).

**Foto 12.**– Cantonada sud (Servei d'Audio-visuals de l'IEI).

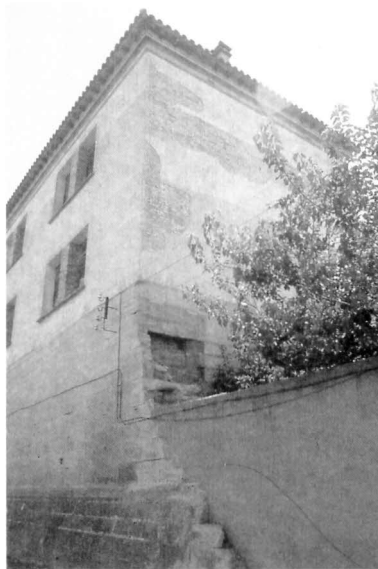
**Foto 13.**– Cantonada est (Servei d'Audio-visuals de l'IEI).
