DESTRUCCIÓN PATRIMONIAL ARQUEOLÓGICA EN LA OSUNA DE MEDIADOS DEL SIGLO XX. LOS DEPÓSITOS MUNICIPALES DE AGUA

Por
JUAN A. PACHÓN ROMERO
&
JOSÉ I. RUIZ CECILIA
Arqueólogos

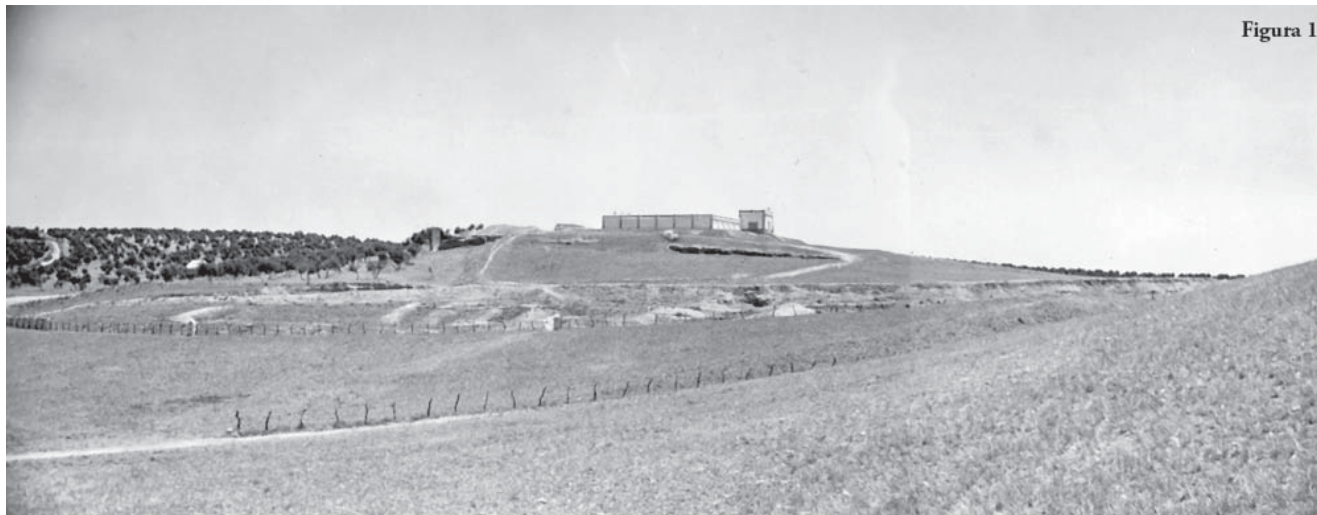
Fig. 1

Como muchos de estos casos han venido siendo destacados, en mayor o menor medida, durante los últimos años,⁴ el sitio referido era muy conocido, pero por otros elementos patrimoniales diferentes del que vamos a tratar aquí. Pese a su destacada relevancia y gran volumen espacial, todavía muy evidente en la imagen que abre nuestro trabajo (Figura 1) y que debemos al registro fotográfico de don Francisco Collantes de Terán y Delorme, realizado a fines de los cincuenta del pasado siglo.

En ella se observan unos importantes restos constructivos en la parte izquierda, en el punto más elevado del declive de la ladera septentrional, donde se asienta el más antiguo de los depósitos de agua, así como un lienzo murrario que se prolonga por toda la vertiente occidental, debajo de esas mismas reservas hidráulicas. Junto con ello, lo que ahora nos interesa es que en esa misma ladera occidental, aunque mirando igualmente a la septentrional, seguimos encontramos en la actualidad los restos de una importante construcción ciertamente antigua, realizada con la asociación de pequeñas piedras irregulares que se unieron con un armazón de argamasa (*opus caementicium*).⁵

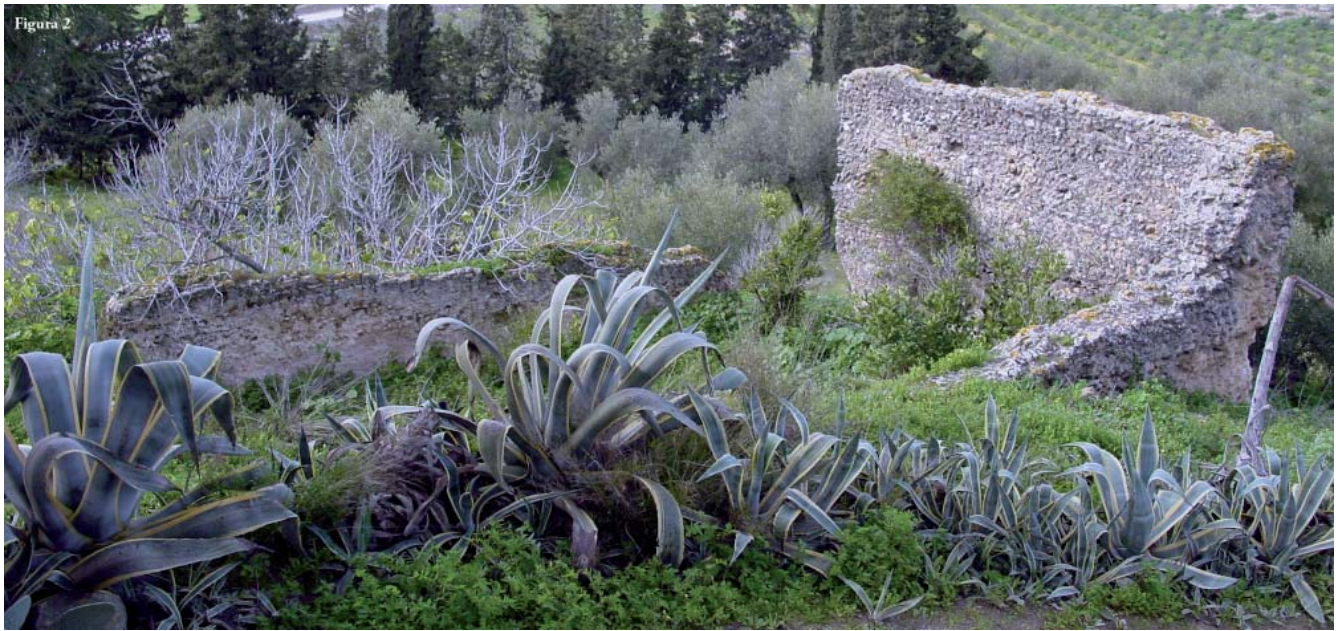
FIGURA 2

donde se encuentran los depósitos, fueron olvidados; a pesar de sus importantes dimensiones y su aún buen estado de conservación (Figura 2), ya que siguen manteniendo en pie una parte considerable de su estructura perimetral emergente.

Aunque es evidente, que no podamos asegurar taxativamente que estos relatos aluden a las edificaciones que se destacan en las fotografías de Collantes y en nuestra Figura 2, lo más probable es que así sea, y lo significativo es que

Expresamos nuestra sincera gratitud a la familia Cruz, propietaria de los terrenos donde se sitúan los restos más voluminosos de la estructura romana estudiada, por dejarnos publicar su imagen actual (Figura 2). Igualmente, a la fototeca del Departamento de Arte y al Departamento de Prehistoria y Arqueología de la Universidad de Sevilla, donde se custodian, respectivamente, las fotografías que recogen nuestras figura 5 y 1-6. Al Ayuntamiento de Osuna, por permitirnos la reproducción parcial del plano de nuestra figura 7 y a don J. José Ruiz Sánchez por cedernos las instantáneas más recientes de los depósitos (Figuras 4 y 8).

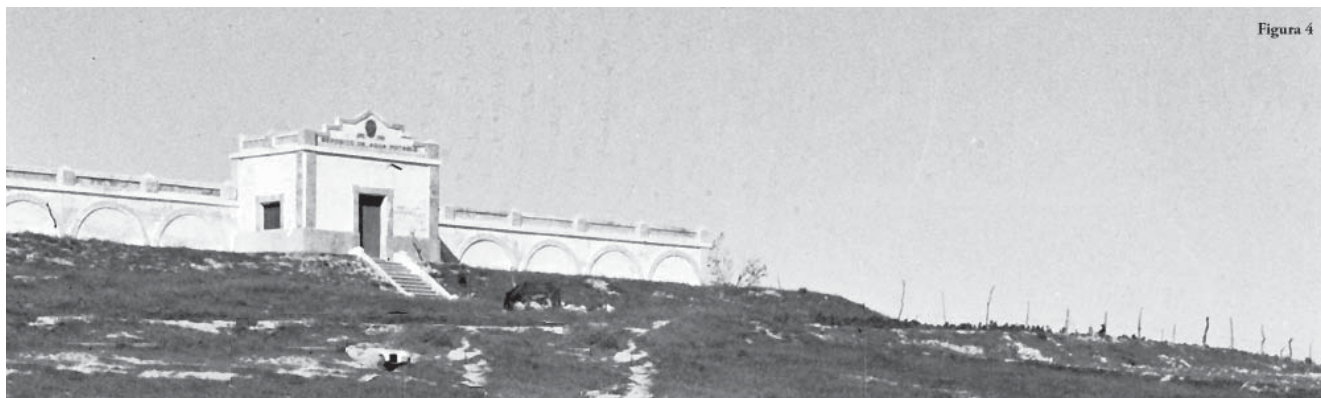
FIGURA 4

La situación de estos restos constructivos en un lugar eminente respecto de la moderna población podría hacerlo pensar así, al tiempo que el hecho de que hoy se encuentren allí los actuales depósitos de agua ha hecho más que evidente una similar funcionalidad en época romana, pero que podría ser solo aparente. De hecho, si observamos con detalle el dibujo de Engel y Paris, ellos se referían concretamente a unas construcciones que estaban más cerca del teatro romano y que hoy podríamos hacer corresponder con una cisterna reutilizada en el interior de la finca de los Cruz como piscina y un pozo que aún existe entre esa propiedad y el primero de los depósitos municipales de agua. Mientras que las otras construcciones podrían haber desaparecido bajo las obras realizadas por la interposición del primero de los modernos aljibes de agua, bajo el que se aprecia la plataforma artificial que hubo que realizarse para su asiento, como observamos en una imagen parcial suya de 1967 (Figura 4).

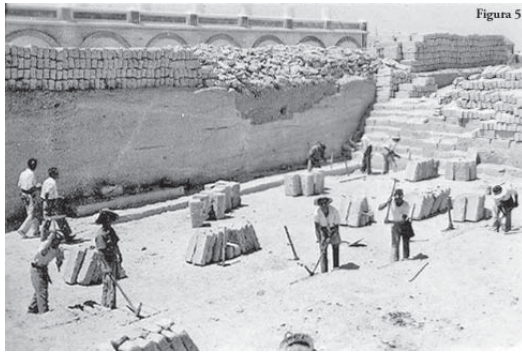
FIGURA 5

Igualmente debió afectar, incluso más profundamente, el vaciado de la cantera que se abrió en el flanco norte de ese mismo depósito, como documenta una fotografía contemporánea del propio Collantes de Terán. En esa foto que también recogemos más adelante (Figura 5), se aprecia la cercanía entre depósito y cantera y cómo en la pared de esta última, contigua entre ellos, existe un rebaje en la roca que podría aludir a una de esas estructuras señaladas por Engel/Paris. Lo que sí nos parece más claro es que la construcción que aquí destacamos (Figura 2), se sitúa más al oeste y la disposición de sus muros es claramente de norte a sur, mientras que las situadas junto al teatro las dibujan sus autores con muros de orientación este-oeste y noreste-suroeste, por lo que difícilmente podrían ser coincidentes y concluir que se trata de las mismas edificaciones.

Pero lo que nos concita para expresarlo en este artículo es la destrucción patrimonial que los depósitos municipales actuales debieron provocar en esta parte del yacimiento. La foto inicial de nuestro trabajo, así como la de la cantera, son suficientemente esclarecedoras del impacto sobre esta colina, ya que hubo de practicarse una plataforma y, posiblemente socavarla, para situar el nuevo edificio y alojar la parte subterránea de las cisternas modernas. Parece

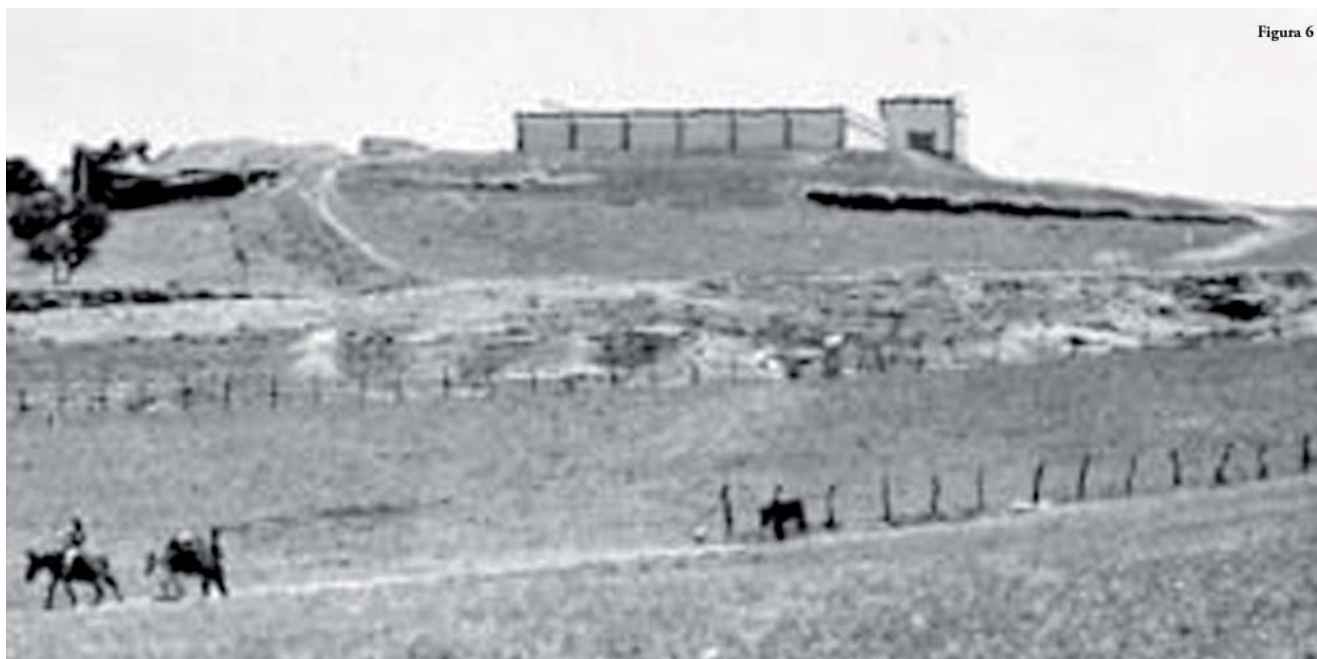
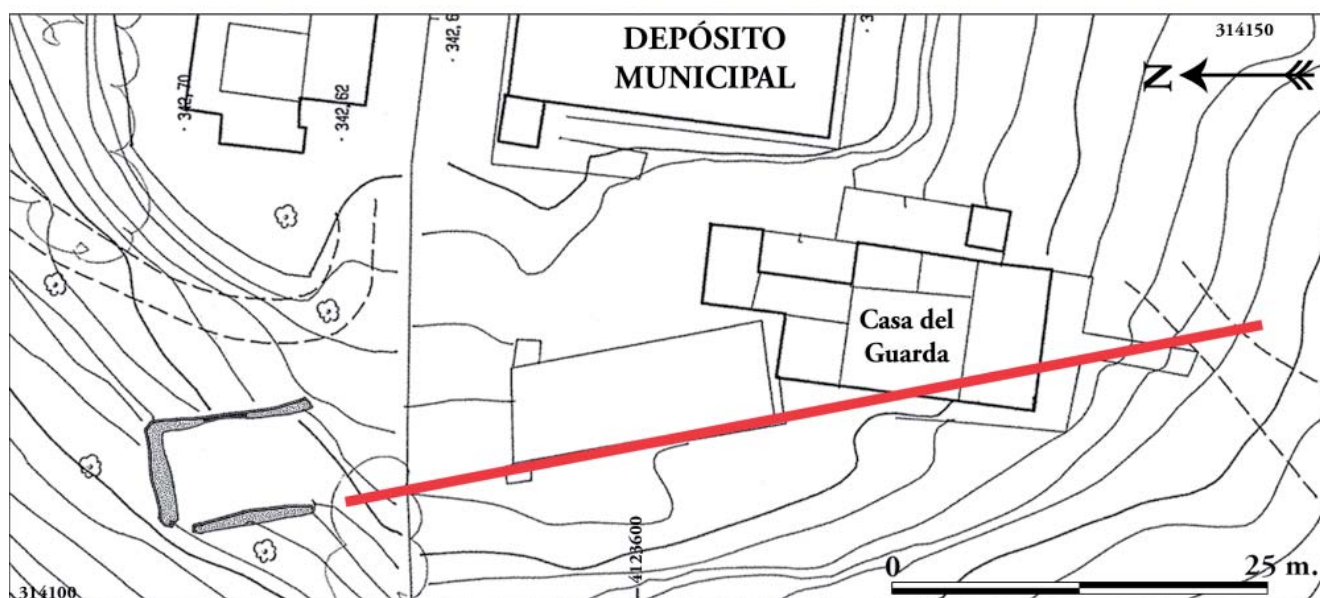
FIGURA 6

fotos de Collantes, parece superar los setenta y dos metros (Figura 6), con una anchura de algo más de ocho. Lo que daría lugar a una extensión por encima de los seiscientos m², ofreciendo una capacidad de almacenaje impropia¹² para la extensión que puede presumírsele a una ciudad como la de *Vrso*.¹³

Centrándonos solo en los dos depósitos, sin detenernos en las últimas alteraciones que se han indicado, y respecto de la estructura romana analizada, parece que su disposición no afectó en principio a la misma, según puede verse en los planos de situación existentes (Figura 6: abajo), pues la obra de opus caementicium quedó entre ambas cisternas. No obstante, la interposición de la casa del guarda entre ellas, construida al par, o poco después, de acabarse el segundo depósito, rompió la prolongación del muro romano occidental por el sur, al asentarse claramente encima de él. Pese a todo, todavía la mayor parte de la estructura quedaba liberada hacia el norte, con ciertas garantías para una exploración y estudio arqueológicamente razonables.

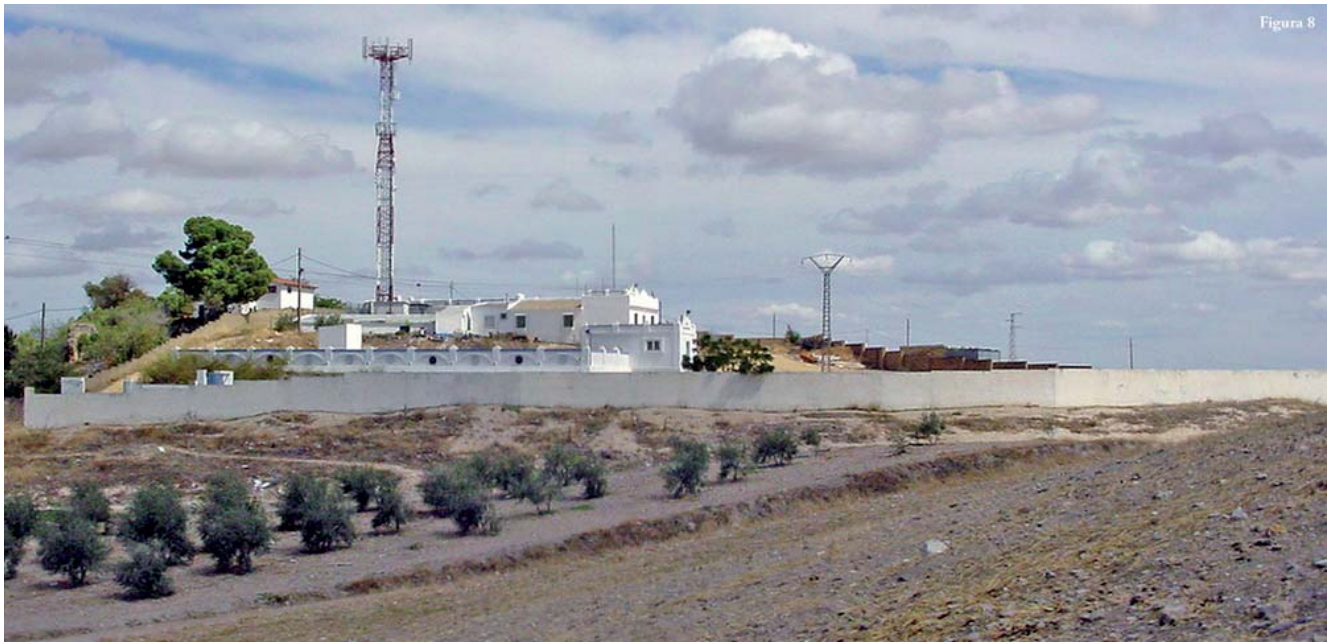
FIGURA 8

1982, pág. 79. Como era habitual entonces, el magno acontecimiento se hizo coincidir con la más importante celebración nacionalista del régimen de Franco (18 de julio). Por su parte, las puertas de los depósitos, justo encima de las respectivas entradas, llevan señaladas en relieve las fechas de culminación de las obras que responden, respectivamente, a los años de 1950 y 1963.
