# LA PIEDRIQUINA

Marzo 2010

# Los hórreos con decoración pintada en el concejo de Les Regueres

CARLOS XESÚS VARELA AENLLE

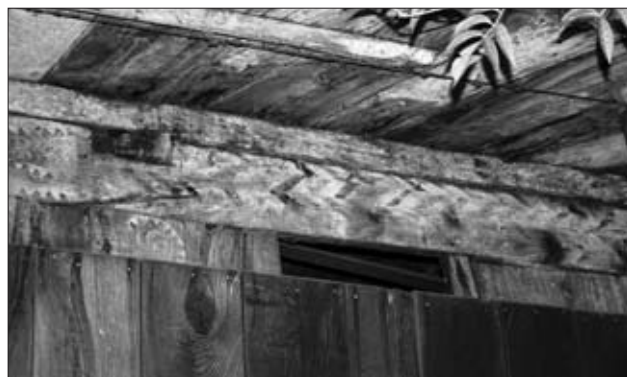
EL ESPOLÓN. CASA WEBER. FOTO FRANCISCO X. FERNÁNDEZ RIESTRA

Hórreo sobre cuatro pegollos, situado en desnivel lo que da lugar a que se asiente sobre una estructura

de mampostería de arenisca. Presenta un corredor perimetral formado por tablas verticales, que en la parte contigua a la puerta cubre todo el espacio de la cámara hasta el alero del tejado, y constituye un añadido a la estructura original. El hórreo se encuentra en un estado muy deficiente por lo que sería necesaria su urgente restauración.

Es un ejemplo excepcional de conjunto decorativo pintado, con gran variedad de motivos tanto en las colondras como en los liños: casetones figurados con tetrapétalas, líneas de reticulados y de picos, aspas con trazos gruesos y sucesiones de semicírculos, radiales curvos, hexapétalas y líneas de espina de pez. Los colores empleados en los motivos pintados son el blanco, el rojo y el negro.

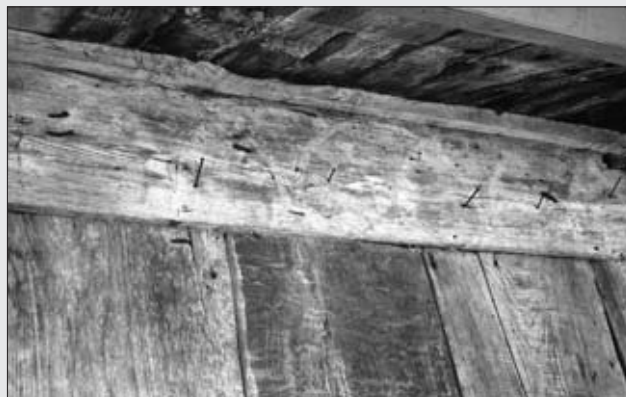
HÓRREO EN LLANDRÍO. FOTO FRANCISCO X. FERNÁNDEZ RIESTRA

Hórreo sustentado en cuatro pegollos, con un corredor reformado de barrotos torneados en dos de sus laterales y con tablas verticales formando un faldón en los otros dos restantes y en el lugar contiguo al acceso mediante una escalera de piedra. Los esquinales son enterizos de gran desarrollo y posee un arquillo rebajado cegado en el liño este.

La estructura de la cámara es evidentemente anterior y muestra un carácter arcaico donde destacan los liños con pinturas ya muy desgastadas, pero donde se

aprecian aún pequeños arcos ojivales con trama de picos en blanco, negro y ocre. En uno de los liños las pinturas son una sucesión de semicírculos intercalados, con decoración interior de picos que combinan el color negro y el blanco.

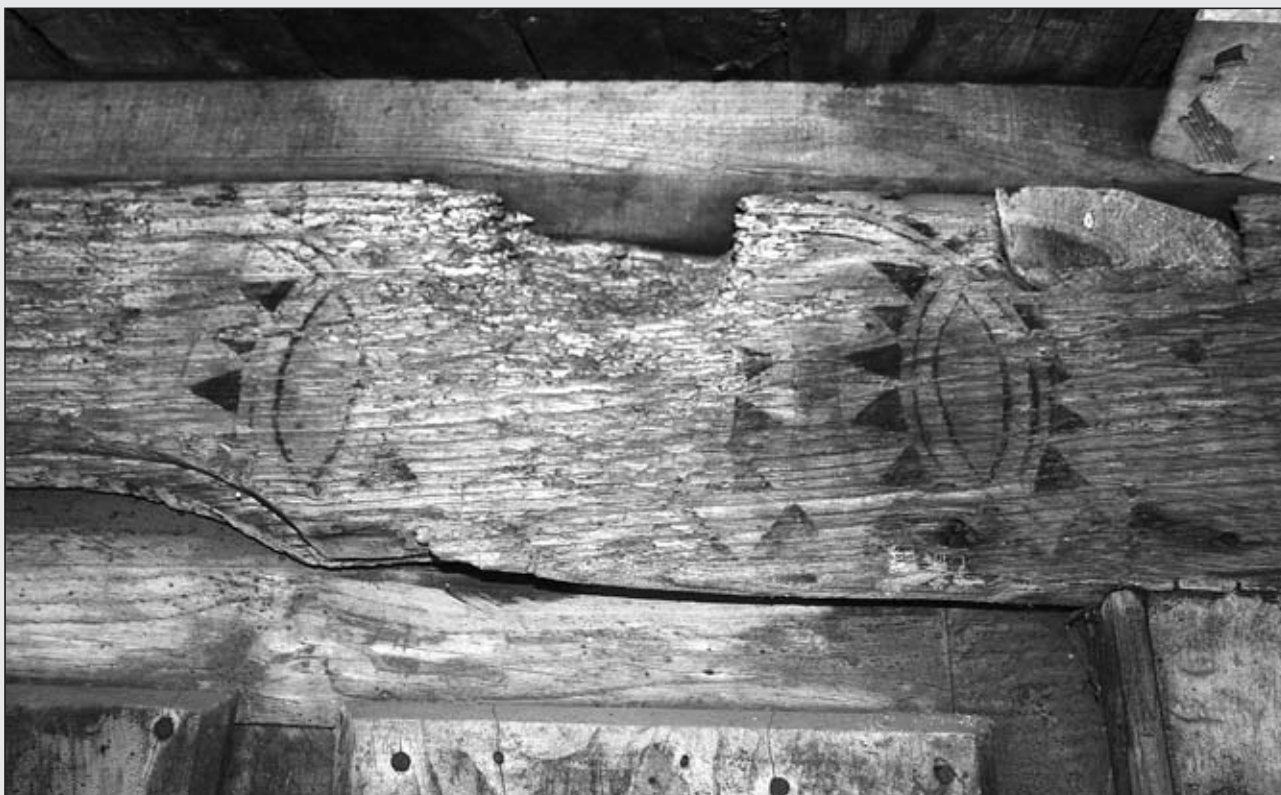
HÓRREO EN VALSERA. FOTO FRANCISCO X. FERNÁNDEZ RIESTRA

Hórreo sobre cuatro pegollos que tuvo varias reformas, entre ellas, el añadido de un corredor con barrotes rectos y tablas verticales. La decoración que presenta en los liños se encuentra muy desgastada, pero aún se pueden apreciar una serie de arcos intercalados trazados con líneas con picos de color negro.

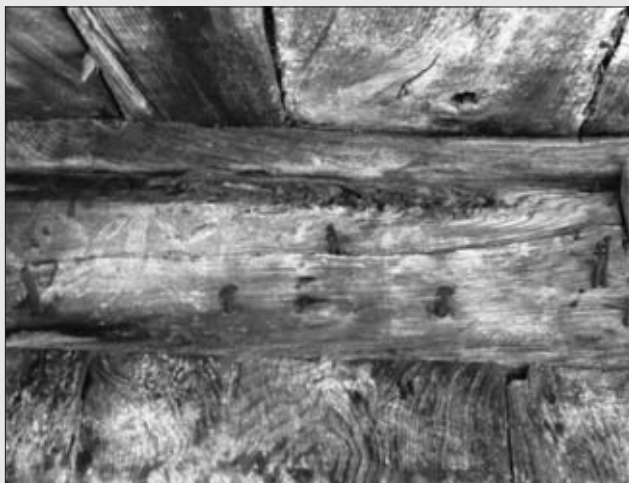
PANERA EN ANDAYÓN. FOTO CARLOS X. VARELA AENLLE

Se trata de un hórreo convertido en panera durante la segunda mitad del siglo XIX, sustentado en siete pegollos de madera, del cual se han aprovechado parte de las colondras y de los liños.

Presenta decoración pintada en liños y colondras mal conservada, formada por líneas de triángulos negros y casetones con rosetas tetrapétales en su inte-

rior. En las colondras se pueden observar todavía líneas horizontales con triángulos y una roseta inscrita en un círculo con restos de otros motivos figurativos.

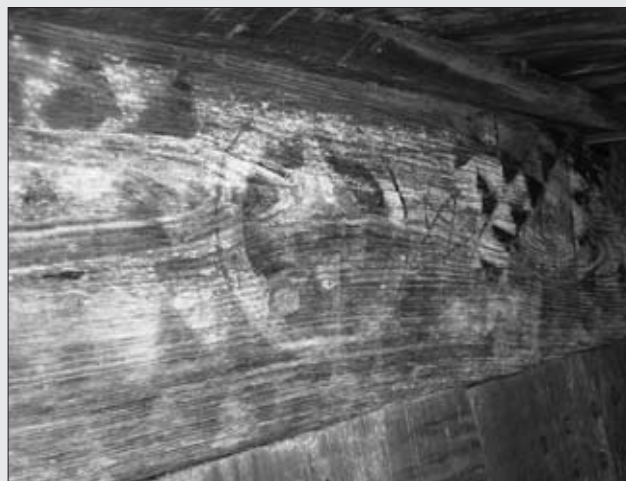
HÓRREO DE CA SANCHO. PREMOÑO. FOTO CARLOS X. VARELA AENLLE

Hórreo sobre cuatro pegollos tallados de arenisca con muelas de sección cuadrangular y corredor perimetral de barrotes rectos y tablas verticales en el lateral de la puerta.

Presenta uno de los mejores conjuntos decorativos del concejo, con gran variedad de motivos tanto

en liños, profusamente decorados, como en colondras: estrellas, una cruz inscrita en un doble círculo, listas horizontales formadas por triángulos, espinas de pez, aspas formadas por líneas de triángulos, figuras en resalte, una posible figura dun ave, etc. Algunas de las cabezas de liño se encuentran talladas denotando gran arcaísmo y antigüedad. La gama de colores está formada por el blanco, el negro y el rojo.

Los cuatro liños poseen decoración pintada. En el del oeste, donde se sitúa la puerta, los motivos son prácticamente inapreciables. El liño este presenta un repertorio muy variado con líneas de triángulos, un disco solar, una estrella de cinco puntas, restos de aspas enmarcadas en líneas verticales y una estrella de varias puntas enmarcada en un círculo.

En las colondras del liño este hay motivos ya poco visibles como un disco, dos estrellas, dos aves, un motivo en resalte y dos figuras de guerreros muy desdibujadas. Otro de los liños muestra líneas de triángulos, una figura extraña, un motivo vegetal y una sucesión de líneas serpentiformes.

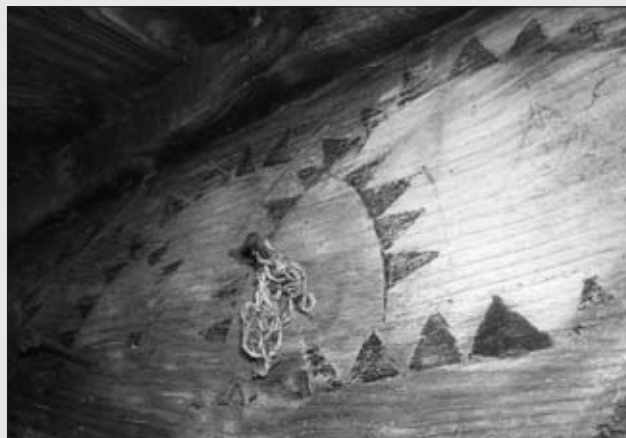
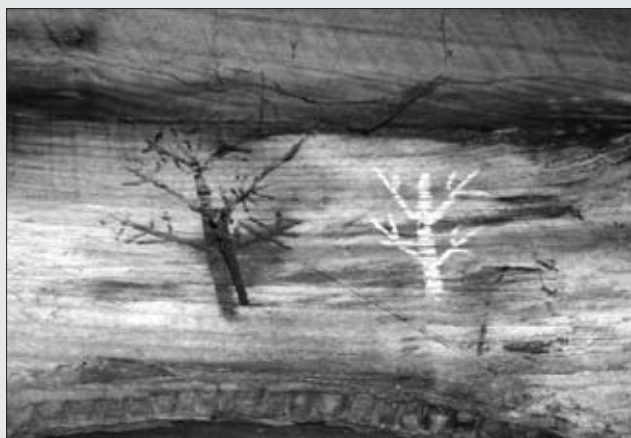
HÓRREO DE CASA FAUSTA. PREMOÑO.  
FOTO CARLOS X. VARELA AENLLE

Hórreo sustentado en cuatro pegollos que sufrió una inadecuada reparación en el año 2006, que dio lugar a la desaparición de parte del conjunto decorativo pintado original que aparecía tanto en liños como en colondras. Fue de propiedad compartida.

Presentaba decorados los liños norte y este, además de algunos motivos en las colondras del segundo. El liño este situado encima de la puerta constaba de arcos ojivales y de medio punto entrelazados con líneas rojas y picos negros, constando además con la par-

ticularidad de la representación de figuras vegetales en blanco y negro sobre el arco rebajado de la puerta y en el resto una sucesión de aspas delimitadas por una línea de triángulos negros en su borde inferior. El liño norte era una sucesión de casetones que partían por la mitad figuras romboidales realizadas con triángulos negros en cuyo interior se podían vislumbrar múltiples líneas de retículas.

En las colondras del liño este se apreciaban un disco con radiales, un círculo con línea en el medio, un entrelazo de rosetas y varios arcos de medio punto paralelos o enfrentados (en número de dos o tres).

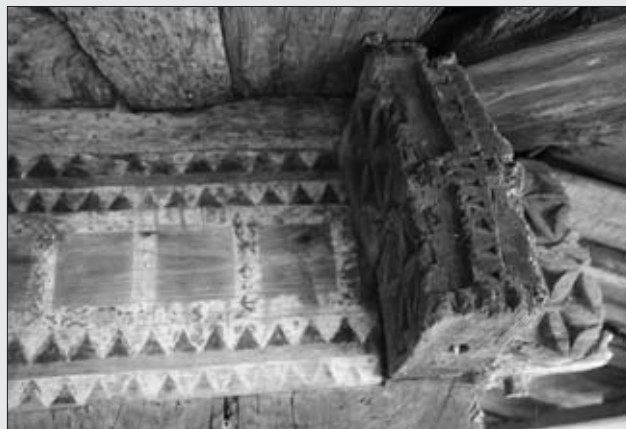
HÓRREO EN CARRIL. FOTO CARLOS X. VARELA AENLLE

Hórreo con seis pegollos de madera, dos de ellos (los centrales) añadidos posteriormente, sobre un volumen inferior de mampostería y ladrillo con escalera adosada. Presenta un corredor perimetral posterior a la estructura inicial con barrotes rectos y tablas verticales en uno de los laterales.

Posee un conjunto decorativo pintado en los liños con motivos policromados en color negro y blanco

desarrollando un friso de casetones con retícula, entre una doble línea horizontal de triángulos. Destacan además las cabezas de liño talladas a bisel con rosetas hexapétalas y cruciformes con cenefas en resalte talladas con triángulos.

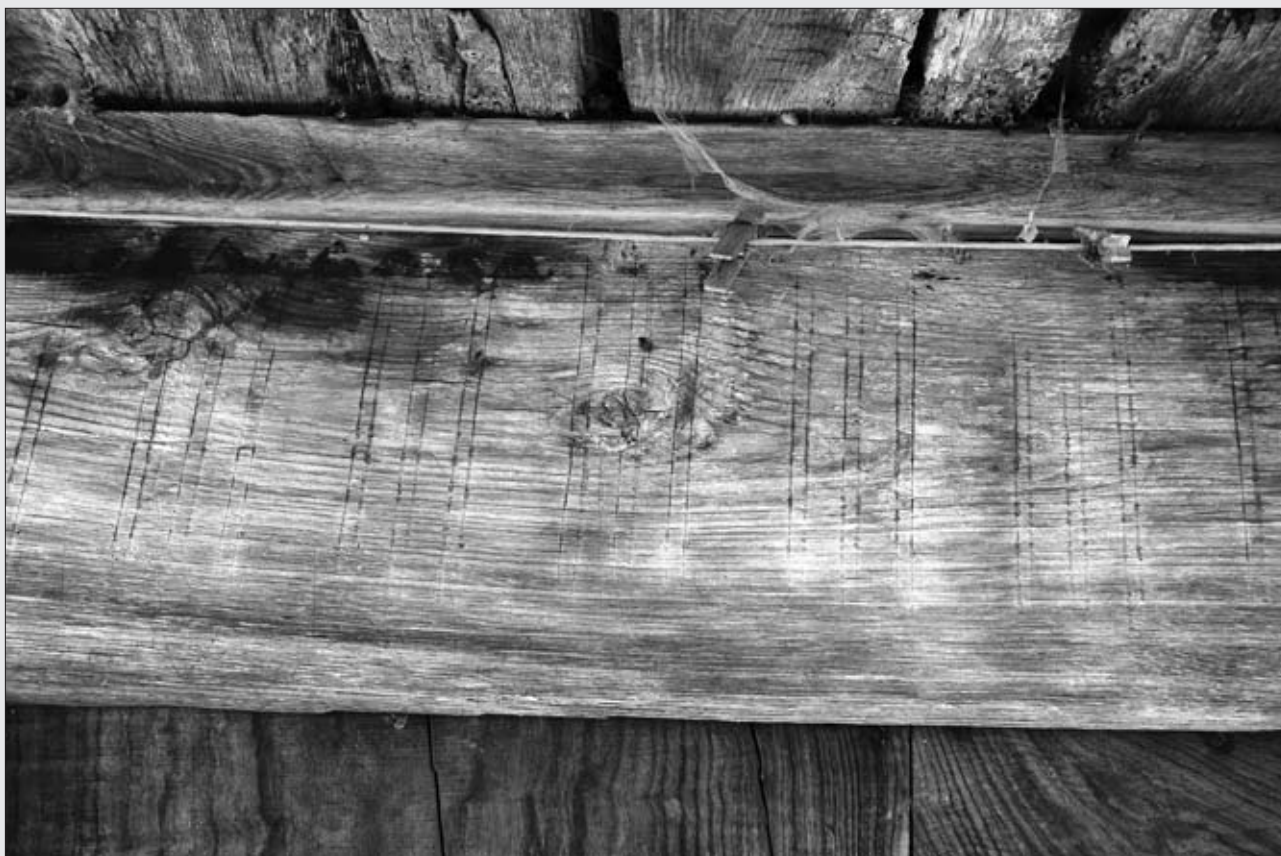
HÓRREO EN ANCINERES. FOTO CARLOS X. VARELA AENLLE

Hórreo sobre cuatro pegollos, de aspecto arcaico, con corredor perimetral de barrotos rectos posterior a la estructura original.

La decoración está bastante desgastada, pero aún es apreciable en los liños sur y oeste y está formada por líneas horizontales de picos de color negro y posibles restos de arquillos entrelazados. Otro aspecto decorativo que ya perdió la pintura original son pequeñas líneas verticales agrupadas de tres en tres, visibles por las incisiones en la madera.
