RESULTADOS DE LA ACTIVIDAD ARQUEOLÓGICA PREVENTIVA EN AVENIDA DE LA MARINA, ESQUINA CALLES SEGISMUNDO MORET Y TENIENTE RIERA DE ALGECIRAS (CÁDIZ)

SALVADOR BRAVO JIMÉNEZ, UNED, Centro Asociado Campo de Gibraltar.
MIGUEL VILA OBLITAS, Universidad de Málaga.
DAVID TRINIDAD LÓPEZ, Universidad de Málaga.
RAFAEL DORADO CANTERO, Universidad de Málaga.

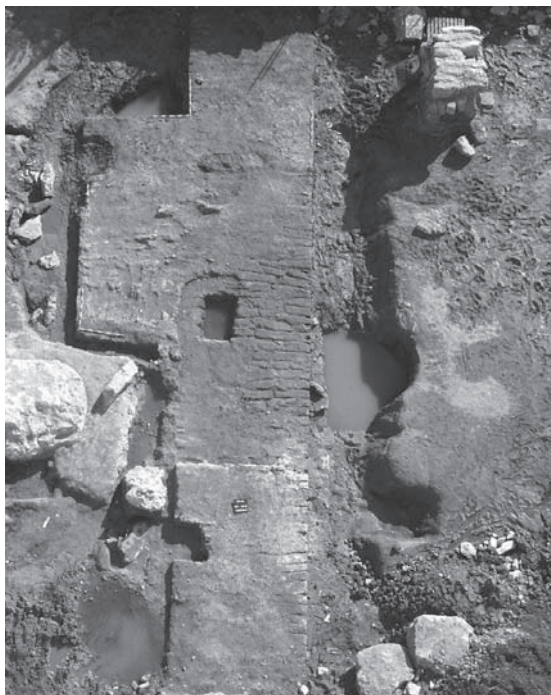
Lámina 1. Vista cenital de la estructura de época califal con la fosa de expolio a la izquierda.

Se trata de una estructura rectangular (UE-18h, UE-81e) que atraviesa el solar de norte a sur³ (ver planimetría específica) cuya anchura en su lado Norte es de 3 metros y en su lado Sur de 3,18 metros. Presenta en su lado Oeste una longitud de 18,40 metros y en su lado Este 18,50 metros. En este último flanco viene adosada una estructura cuadrangular (UE-27h) que hemos interpretado como un contrafuerte de similares características constructivas y que forma, por tanto, parte integrante de la citada estructura que arranca a 4,60 metros desde el flanco Sur, cuya cara externa presenta un frente de 5,70 metros de anchura.

Para situar dicha estructura, se excavó una zanja de cimentación en el substrato geológico (UEs 63h al Oeste y UE-59h al Este) donde se colocaron hasta tres hiladas de grandes mampuestos irregulares de pizarra en su mayoría sin ligante ni revestimiento (UE-61h, UE-39h, UE-62h, UE-51 y UE-85h) sobre las cuales reposará la estructura a analizar. Ésta se construye básicamente con sillares de piedra

ostionera y areniscas ricas en cal y resistentes al agua. Dichos sillares, de módulo califal, se colocan todos a tizón (en algunos sectores se han conservado hasta cuatro hiladas) salvo en el ángulo Noreste del contrafuerte UE-27 donde aparecen las huellas de una hilada de sillares colocados a sogá (en concreto nueve). Dicha estructura se halla a nivel del mar actual, en torno a los 2,20 metros de profundidad. Sobre esta estructura de sillares a tizón y formando parte de ella, se encuentran varios paquetes sedimentarios (29a3, 26a3, 27a3, 30a3, 100f y 13b3, 10b3, 11b3, 15b4, 16b4 y 12b4) que son parte de la primitiva estructura pero que se encuentran disgregados y han perdido su peculiar forma cuadrangular por el efecto continuo del agua.

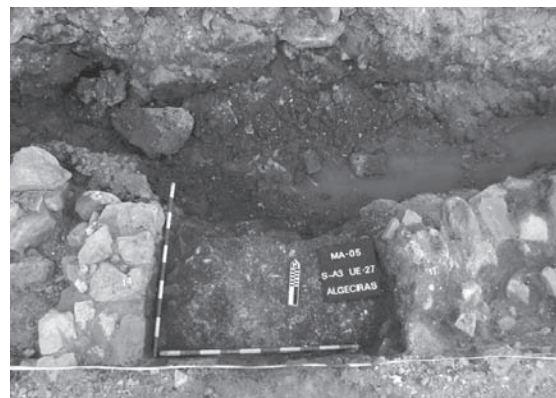
Lámina 2. Detalle de la UE27a3.

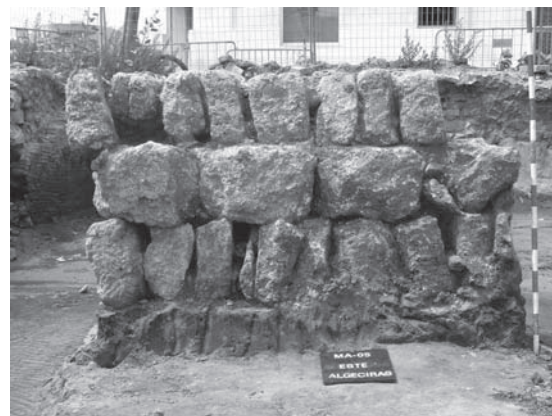
Lámina 3. Detalle del Pilar UE-32f en su lado Este.

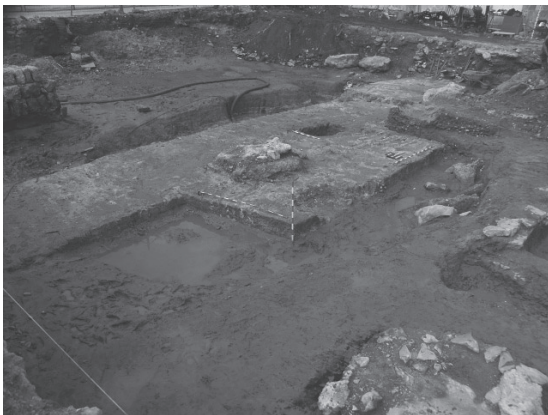
Lámina 4. Zanja de expolio (UE-48h y sillares caídos UE-47h) de la estructura califal.

A esto hay que unir que el Complejo Estratigráfico analizado sufrirá una acción de expolio anterior, por tanto, a los primeros años del siglo XIII. Hemos podido delimitar la zanja que se construye en el substrato geológico (UEs 50h, 48h y 59h) donde aparecen restos del expolio como los sillares formados por la UE-40h y sobre todo la UE-47h, conjunto de ocho sillares desmontados de la estructura principal, todos a techo de la UE-48h, suelo de la zanja de expolio excavado en el substrato geológico.

La fecha de esta acción es imposible de precisar pues ningún elemento datante ha sido hallado. El periodo relativo que nos da la estratigrafía es desde la fecha de construcción del edificio (principios del siglo X) a la construcción del pozo almohade que corta los aportes fluviales que amortizan dicha zanja de expolio (principios del siglo XIII). A modo de hipótesis, es probable que la estructura sufriera los avatares traumáticos tras la llegada de los Almorávides en 1086 a la ciudad los cuales desembarcaron al parecer en las atarazanas de la ciudad. Quizás las obras de remodelación de la ciudad llevadas a cabo por los africanos exigieran bastantes elementos constructivos y nuestro edificio sirviera de improvisada cantera para los mismos⁶.

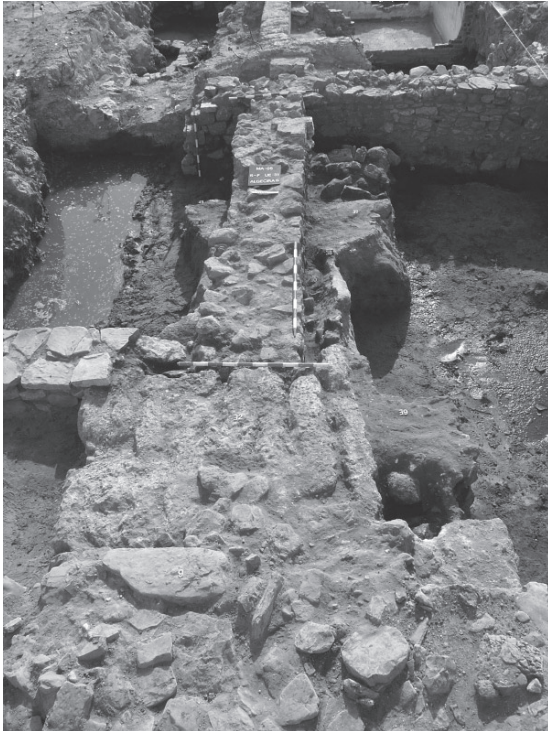
Lámina 5. Detalle de cómo UE-32f sirve de asiento a las cimentaciones UE-14f, UE-31f y UE-9f.

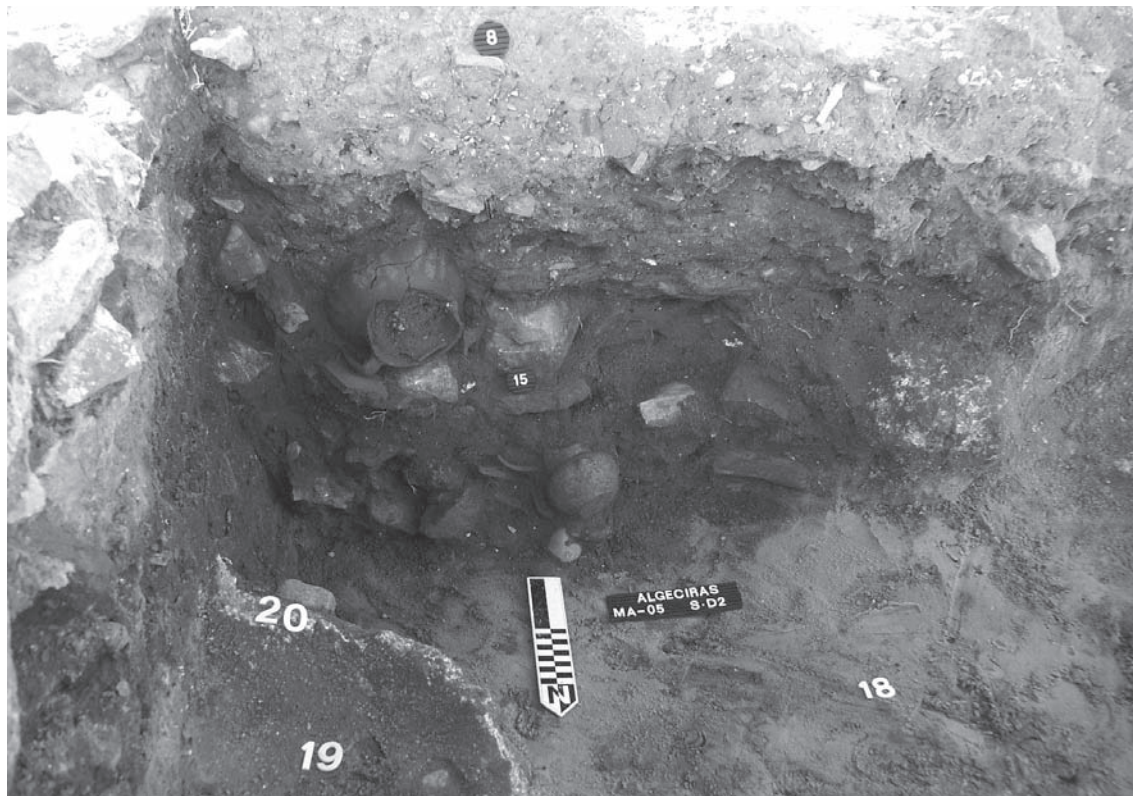
Lámina 6. Relleno UE-15d2 cortando al suelo UE-20d2.

Se trata de la UE-15d2 y su equivalente la UE-31d3. Se presentan como rellenos presumiblemente de nivelación o basureros. Nos inclinamos más bien por la primera opción pues su cota techo presenta una tendencia a la horizontalidad bastante acusada. Estos rellenos reposan directamente sobre la arena que amortiza la primera fase de la necrópolis romana y, como vimos anteriormente, llega a romper los suelos de época taifa. Entre los materiales recuperados cabe destacar cazuelas y marmitas con decoración pintada, jarritas, redomas, ataifores en verde manganeso y un amplio espectro de utillaje cerámico almorávide. Destacan igualmente los alcadafes, de varias dimensiones así como candiles de cazoleta baja y bocas en forma de seta adscribibles cronológicamente a los siglos X y XI; marmitas de base plana con asas en forma de muñón y todo el elenco característico de esta época.

Es interesante precisar sobre la cuestión si el vertido UE-15d2 es una nivelación para la colocación de un suelo. Si esto es así, lo que cubre a UE-15d2 es la UE-2d2, unidad sujeta a un proceso de lavado continuo debido a su

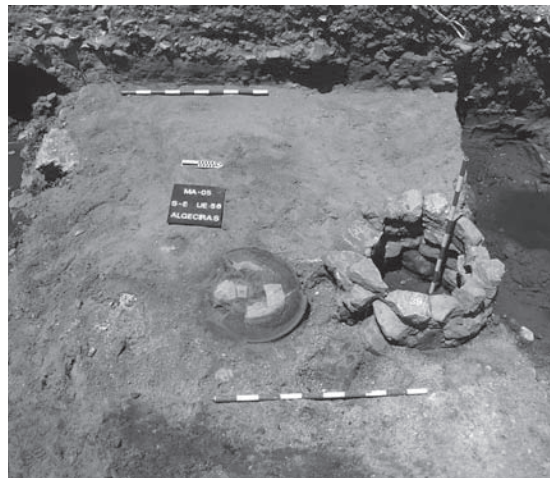
Lámina 7. Detalle del Pozo UE-39e.

La UE-39e se configura como un pozo circular construido con mampuestos irregulares de pequeño tamaño que se encuentra excavado en UE-37e, sedimento que parece corresponder a los restos de la segunda riada. Los materiales de su relleno (UE-40) pueden adscribirse cronológicamente a mediados-finales del siglo XII. Entre ellos destacan algunos estampillados y un alcadafe en buen estado de conservación que apareció en posición primaria junto al pozo.

Hacemos especial hincapié en esta estructura porque nos aparece perfectamente sellada por un sedimento de color marrón y textura arenosa (UE-36e y sus equivalentes UE-5e y UE-2e) que hemos interpretado como un vertido realizado durante el siglo XIII o principios del siglo XIV.

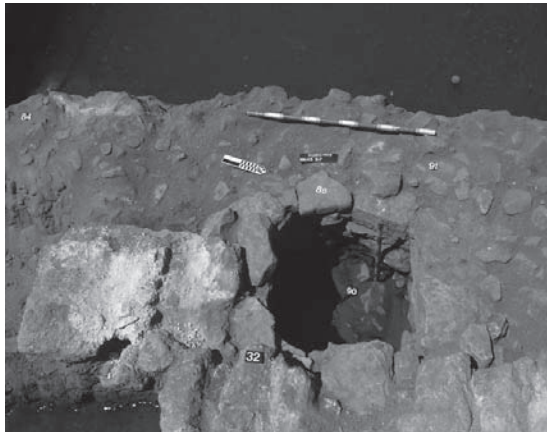
Lámina 8. Detalle de la UE-86f.

En el Sondeo F, cortando la UE-84f viene insertada una estructura circular en forma de pozo (UE-86f) con la particularidad de que durante su construcción se cortó parcialmente el pilar UE-32f así como la UE-85f, un sedimento de color rojizo con inclusiones de cal que pueda responder a los suelos de época anterior y restos de suelo de cal (UE-92f). De esta estructura UE-86f hemos podido delimitar su zanja de inserción la cual nos ha fechado el pozo a principios del siglo XIII. Los materiales recuperados en el interior del mismo también hablan de un uso muy corto en el tiempo pues presenta cronologías similares. El pozo UE-86f viene construido con mampuestos irregulares de mediano tamaño y trabados con barro local. Sin embargo, en su parte más profunda, se utilizan lajas de piedras y cantos rodados de módulo más grande (UE-90). Todo parece indicar que este pozo viene construido cuando ya se encuentran en desuso tanto el pilar UE-32f como los suelos UEs, 92f y 96f por lo que debe ser más moderno. Si la zanja de inserción UE-91f nos lleva a una cronología cercana a los primeros años del siglo XIII, podemos conjeturar sobre la construcción y uso de esta estructura durante los inicios de esta centuria con un uso corto. Hacemos este análisis porque justo encima del pozo UE-91f y sirviendo de apoyo junto con UE-32f, se encuentra la UE-

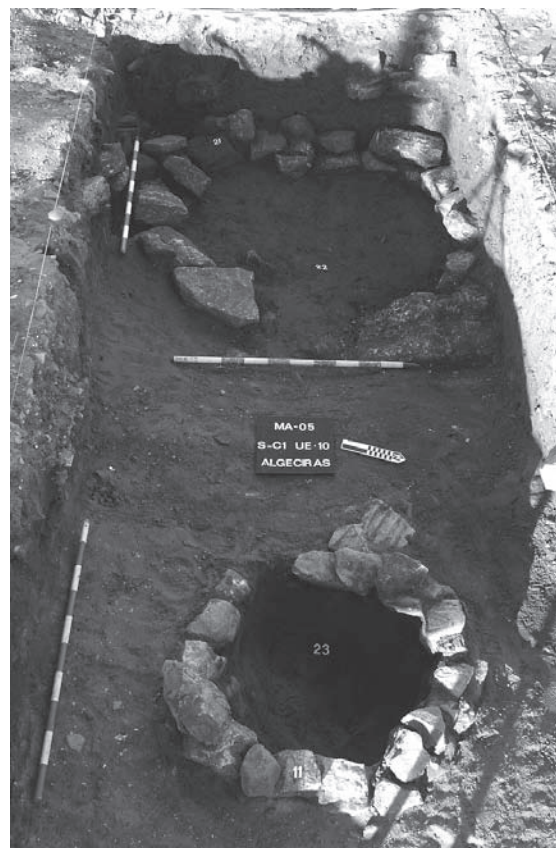
Lámina 9. UE-21c.

La segunda estructura circular es la UE-21c la cual se encuentra cubierta por una arena de playa de color marrón claro y húmeda (UE-18). Dicho paquete sedimentario se encuentra profundamente alterado pues aparece material medieval junto a material romano. No obstante, el hecho de que no aparezcan evidencias de época contemporánea nos sugiere una cronología medieval para el abandono del pozo (UE-21c). Para la construcción del mismo se utilizan grandes y medianos mampuestos trabados con barro local e incluso un sillar de piedra ostionera y varias *tegulae* sirviendo de encastre.

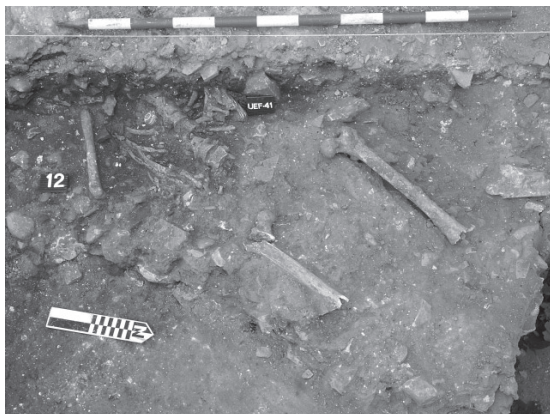
Lámina 10. UEF-41 sobre UE-12g.

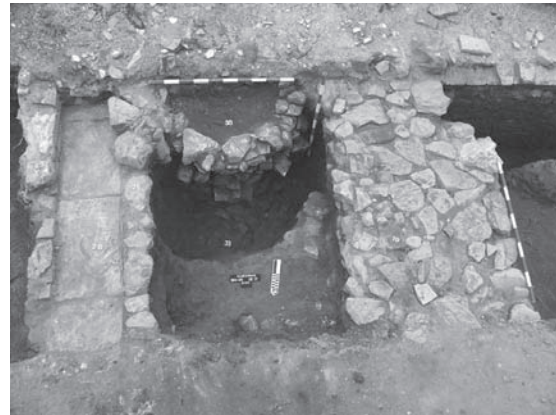
Lámina 11. Detalle de la UE-29d3 cortada por construcciones contemporáneas.

Un último pozo podemos asociar a esta época de finales del siglo XII y mediados del siglo XIII. Se trata de la estructura UE-29d3 la cual corta a niveles almorávides (UE-31d3 equivalente a UE-15d2) y cuya zanja de inserción (UE-33d3) alcanza el substrato geológico. Su relleno revela materiales medievales y numeroso material de construcción además de huesos humanos.

Este pozo UE-29d3, se encuentra parcialmente afectado por la atarjea contemporánea (Complejo Estratigráfico UEs 23d3, 25d3 y 26d3) y por la cimentación de la casa de época contemporánea que conforma el perfil Sur del Corte por lo que su adscripción cronológica también es relativa. Similares características constructivas y situación con respecto a los demás pozos nos han hecho decantarnos por conjeturar sobre su posible origen almohade.

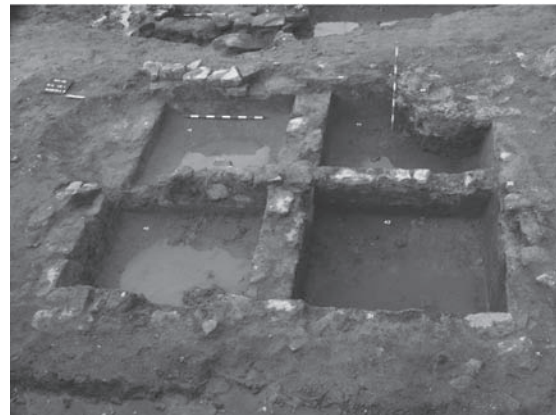
Lámina 12. Piletas del Sondeo H.

Para la datación de las mismas vamos a tomar dos elementos estratigráficos. Sabemos que las mismas han cortado las arenas con gravas (UE-32h y UEs 28h, 38h y 57h) que, como aclaramos anteriormente, se trata de los sedimentos depositados por esa segunda riada acaecida probablemente a mediados del siglo XII¹¹, por lo que tendríamos una fecha de construcción de las mismas a partir de la segunda mitad del siglo

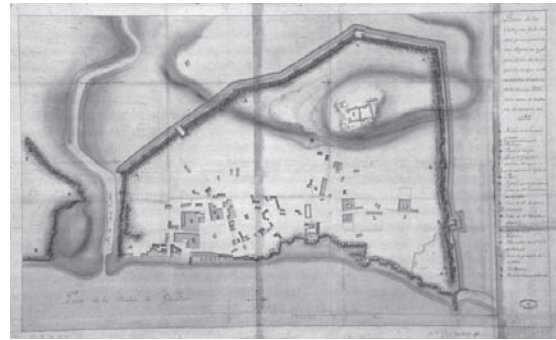
Lámina 13. Plano de los Vestigios de 1724 realizado por el Marqués de Verboon (Archivo general del Simancas).

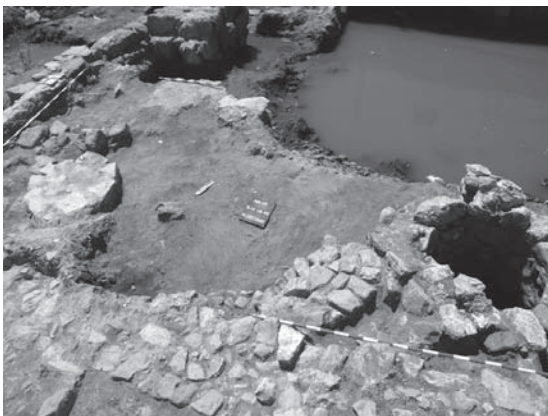
Lámina 14. Estructuras contemporáneas del Sondeo G.

Las cimentaciones de esta primera época contemporánea continúan en el Sondeo C con nuevos muros de similar fábrica (UE-6c, UE-17c y UE-14c). Encontramos preparativos de suelos de cal en la zona central donde al parecer se situaba un patio (UEs 19ac como suelo y 19bc como vertido de nivelación). También para la construcción de la UE-17c se utilizan sillares ostioneros expoliados de la edificación califal lo cual es una constante en el solar. Hemos encontrado incluso encastrados en cimentaciones contemporáneas, bolaños medievales. El Sondeo G muestra la misma dinámica constructiva. En ese espacio abierto se excava un pozo (UE-16) al cual se asocian varias cimentaciones de mampostería (UEs 4g, 10g, 22g, 23g y 7g) adoptando una forma cuadrangular.

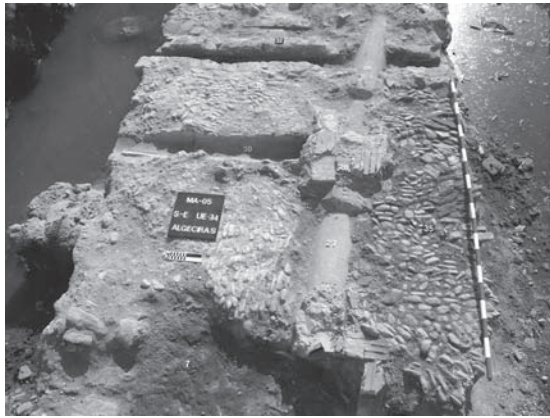
Lámina 15. Patio del siglo XIX alterado por la construcción de la tubería del siglo XX.

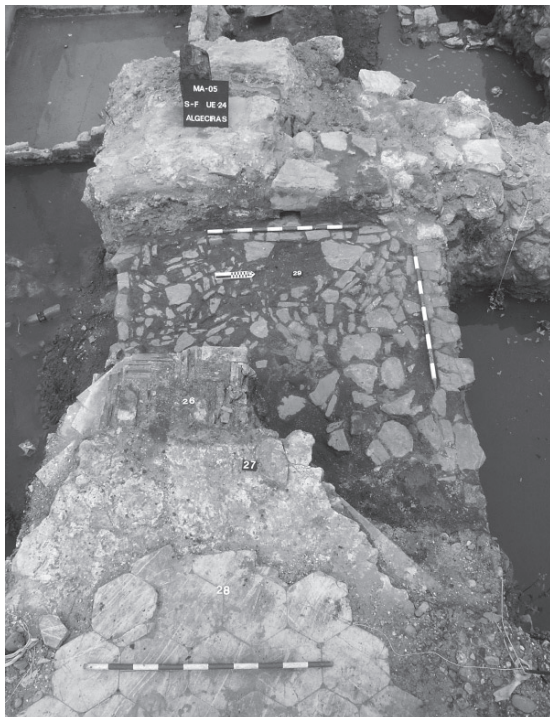
Lámina 16. Probable acera de La Marina. Fachada del siglo XIX.

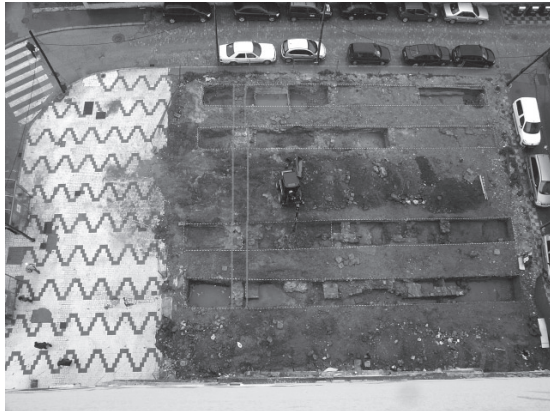
Lámina 17. Probable línea de la fachada de la Marina. (en gris).

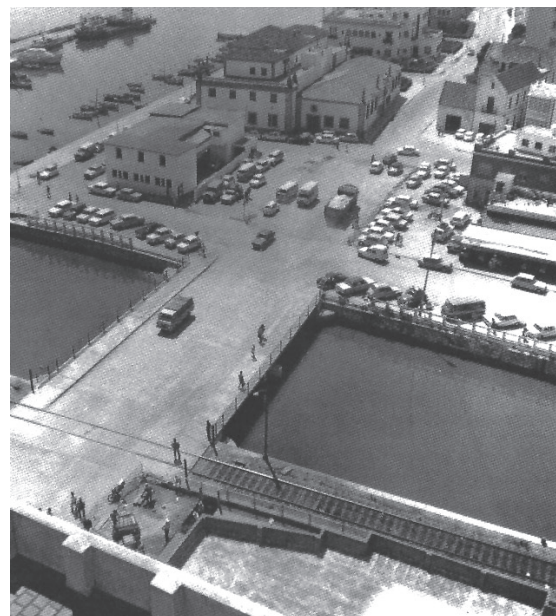
Lámina 19. Fotografía de 1972 donde se aprecian las zanjas de inserción de las riostras de hormigón. (Fuente: VVAA. 1993b).

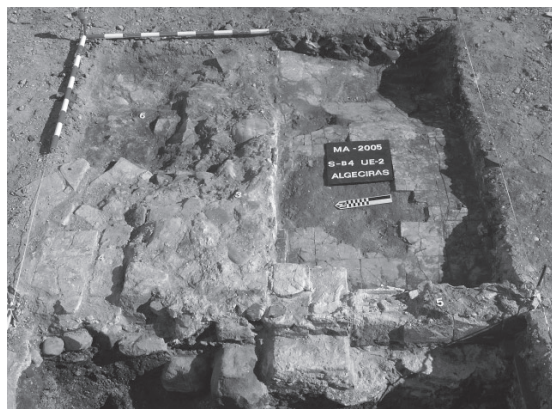
Lámina 20. Sondeo B-4.

Siguiendo nuestro recorrido de Norte a Sur encontramos en el Sondeo B-3 una solería de terrazo (UE-2be) equiparable a la UE-14e y a la UE-2b4; junto a ella, otra solería de losas de Tarifa (UE-4b4) que parecen estar asociadas a una pared de ladrillos (UE-5b4) que pega con UE-3b4 formando una estructura en forma de L.

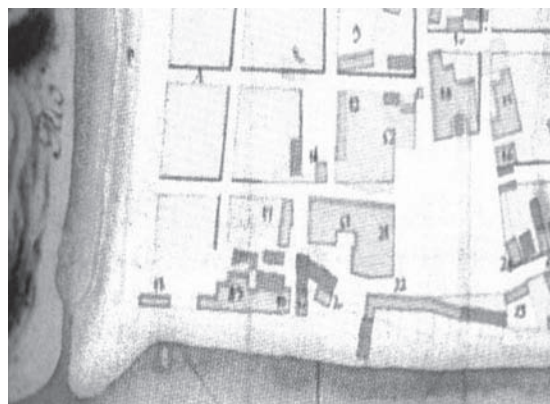
Lámina 22. Detalle del Plano de 1724 (Archivo General de Simancas).

Junto a ésta, los planos revelan otra estructura de planta rectangular haciendo frente al mar que debe tratarse de una de las pocas construcciones de mampostería que existían en esa época y que tres años después (1724) aparece como Casa de Lorenzo Gusmán²¹ señalada con el número 18.

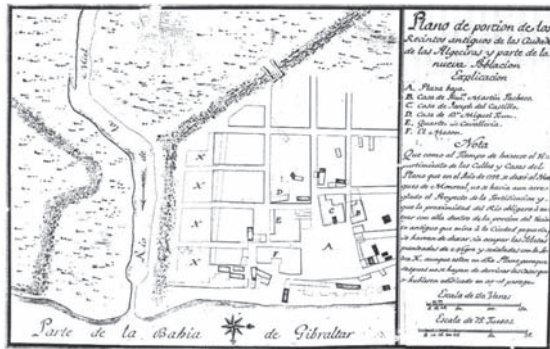
Lámina 23. Plano 830 (Servicio Geográfico del Ejército).

Nada podemos apreciar sobre la estructura medieval; sin embargo, sabemos que ese año de 1724 seguía siendo visible pues en el plano 830 marca con X las isletas que deben de dejarse de separación entre los restos de los muros antiguos que discurren paralelos al río y las casas ya construidas entre las que vemos la de 1721. Si nos fijamos bien en el punteado que utiliza para situar las estructuras medievales, podremos apreciar una línea que discurre perpendicular al muro Sur y que podría corresponderse con nuestra estructura.

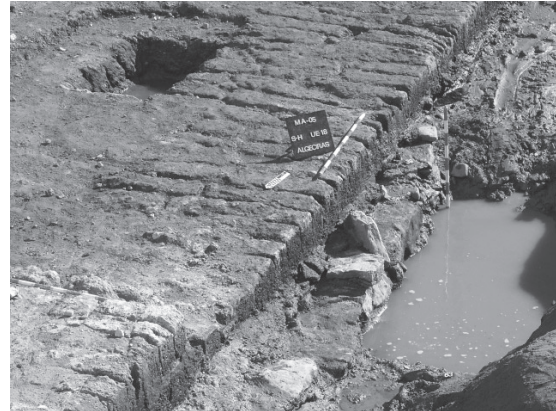
Lámina 26. Detalle de la estructura califal donde puede apreciarse el módulo de los sillares.

Presenta ocho sillares ostioneros⁵ en la parte superior cuyas medidas son: 1A (97 x 34 x 18); 1B (40 x 37 x 18); 2 (97 x 34 x 20); 3 (119 x 39 x 18); 4 (70 x 36 x 19); 5 (101 x 36 x 27); 5B (23 x

38 x 19); 6, 6B, 7, 7B, 8 y 8B presentan similares medidas (134 x 35 x 18).

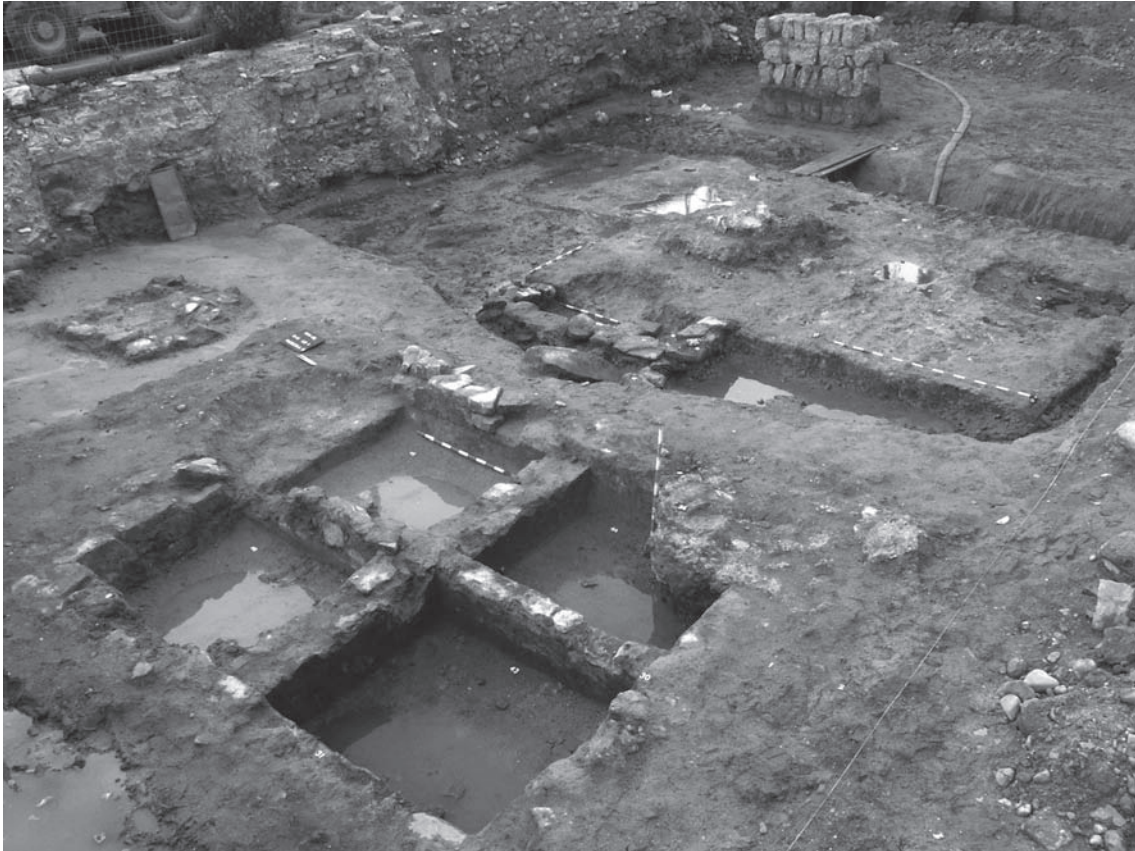
Lámina 27. Complejo de piletas y estructuras de época califal.

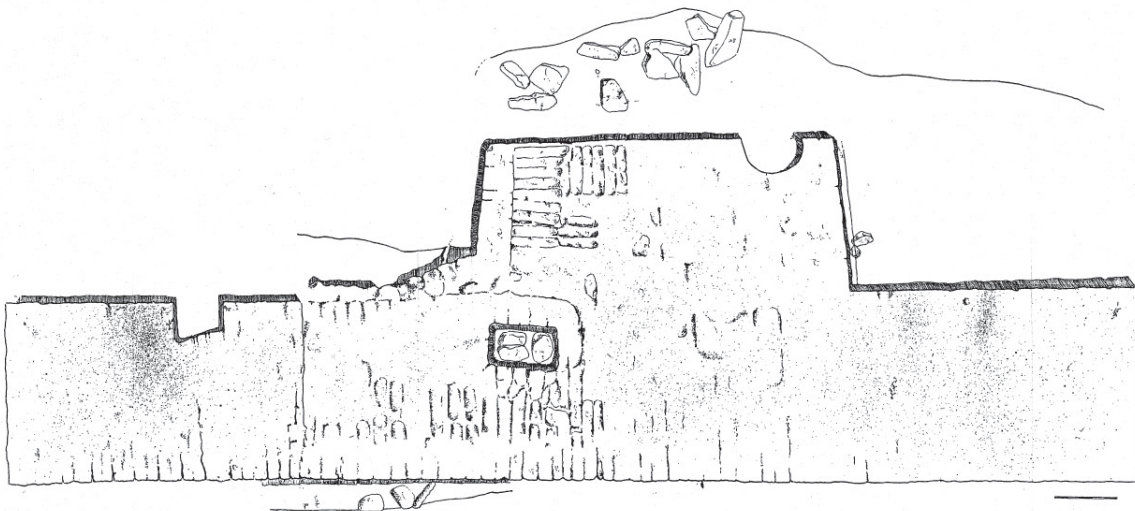
Figura 1. Estructura de época califal (dibujo de D. Rafael Dorado Cantero).
