# UNA VISION HISTORICA DE ALGUNAS DE LAS MAS IMPORTANTES OBRAS Y RESTAURACIONES HIDROLOGICO FORESTALES EN EL ARCHIPIELAGO CANARIO EN EL PERIODO 1905-1986

Juan Carlos Santamarta Cerezal<sup>1</sup> y José Joaquín Molina Roldán<sup>2</sup>

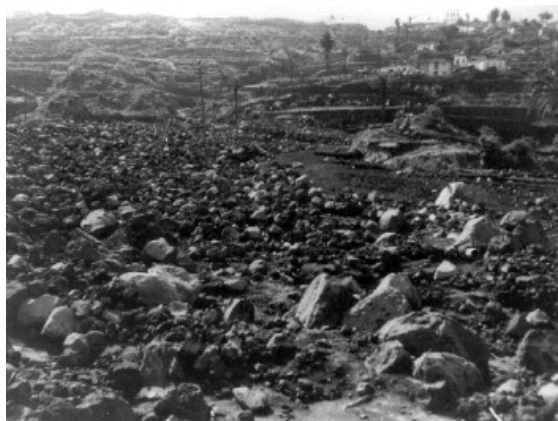
**Ilustración 2.** Efecto de avenida en la un barranco de la Isla de La Palma. Fuente: ORTUÑO MEDINA, 1957

Una aportación en materia hidrológico forestal que no debemos olvidar fue el proyecto de restauración hidrológica forestal del barranco de Amargavinos redactado por D. Francisco Ortuño, en el año 1.957, la función de este proyecto fue clave para la zona ya que se buscaba por un lado proteger los cultivos de la zona de influencia del barranco y por otra parte y más importante era la de proteger a los habitantes de las avenidas, ya que el 17 de Enero de 1.957, debido a unas lluvias torrenciales, según indica el diario ABC de la época murieron 5 personas y desaparecieron 23, así como importantes daños con 19 casas derrumbadas.

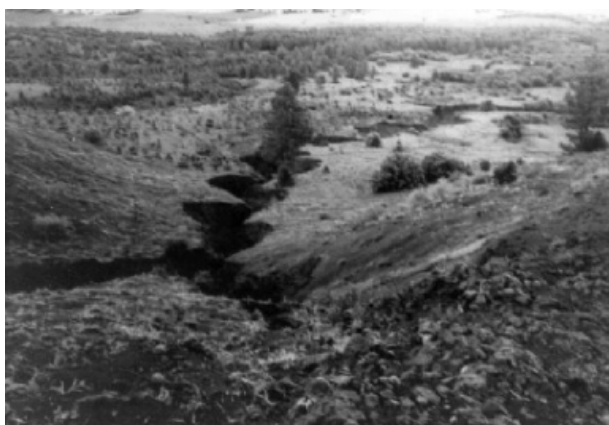
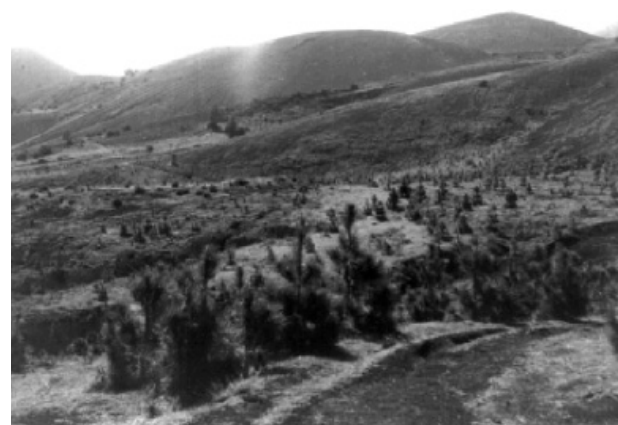
**Ilustración 3.** Estado de la pérdida de suelo (izquierda) y repoblación de *Pinus canariensis* (derecha) en la Isla de La Palma. Fuente: ORTUÑO MEDINA, 1957

Los trabajos se dividieron en tres partes, trabajos de hidrología, trabajos de repoblación y por último trabajos auxiliares, los primeros establecieron una serie de diques basados en una caracterización hidrológica de la cuenca, la repoblación se realizó con *Pinus canariensis* acompañado de vegetación *Cytisus proliferus*, espontánea en la Isla de Tenerife, pero no autóctona

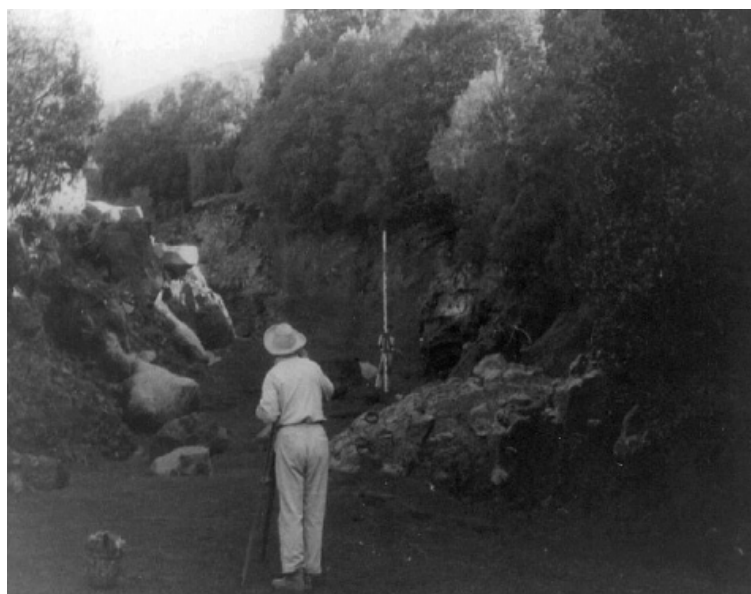
**Ilustración 1.** Trabajos de replanteo de hidrotecnia en el barranco de Amargavinos Isla de La Palma. Fuente: ORTUÑO MEDINA, 1957

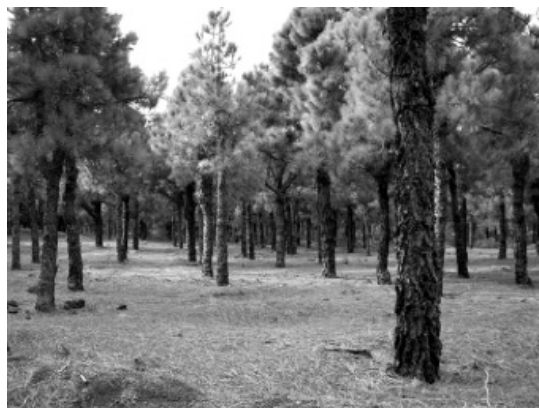
**Ilustración 4.** Estado actual de las repoblaciones en Binto, municipio del El Pinar, El Hierro. Fuente: SANTAMARTA 2007

El Patrimonio Forestal del Estado comenzó las tareas de repoblación de dichos montes. Las condiciones de la zona eran muy malas, “*era imposible que un monte habitara en esas condiciones*”, la repoblación se realizó bajo la supervisión del Ingeniero de Montes D. Francisco Ortuño.

Hoy en día se encuentra un hermoso bosque en dicha zona, con una cabida de unas 300 has. Cuentan en El Hierro que pasado los años cuando D. Francisco Ortuño volvió a visitar dichos montes, 20 años después, siendo Director General del ICONA, Ortuño lloró al ver como donde era imposible que un monte viviera, allí estaba.

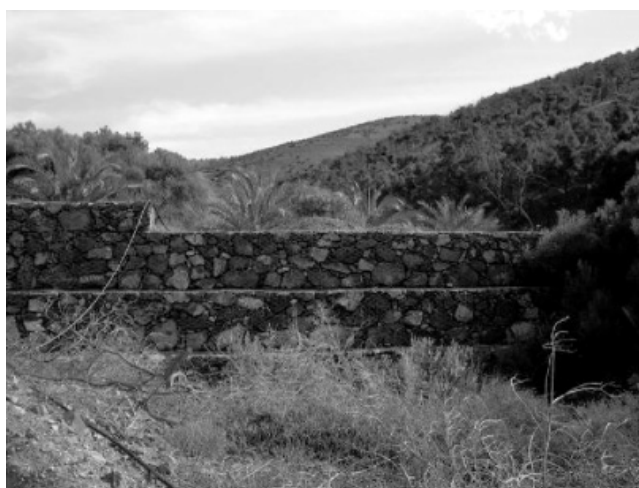
**Ilustración 5.** Estado actual de las restauraciones hidrológico forestales en el Monte de Betancuria, Fuerteventura. Fuente: SANTAMARTA 2007

La isla de Fuerteventura, paradójicamente es la isla con más superficie forestal del archipiélago, si bien actualmente es la que menos masa forestal posee cabe destacar las obras de Corrección Hidrológico Forestal en la presa de Las Peñitas. Se repobló el monte de Betancuria con pino canario y se realizaron numerosas hidrotécnicas durante muchos años que continúan hasta nuestros días.

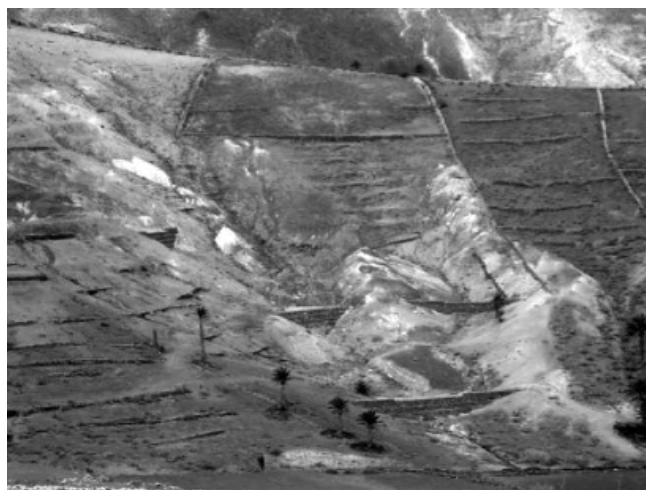
**Ilustración 6.** Hidrotécnicas en Haría en la Isla de Lanzarote. Fuente: SANTAMARTA 2007

Queremos hacer referencia a la isla de Lanzarote con las restauraciones hidrológicas forestales realizadas en el Macizo de Famara. Se repobló algunas fincas y se realizaron hidrotécnicas en la presa de Mala.

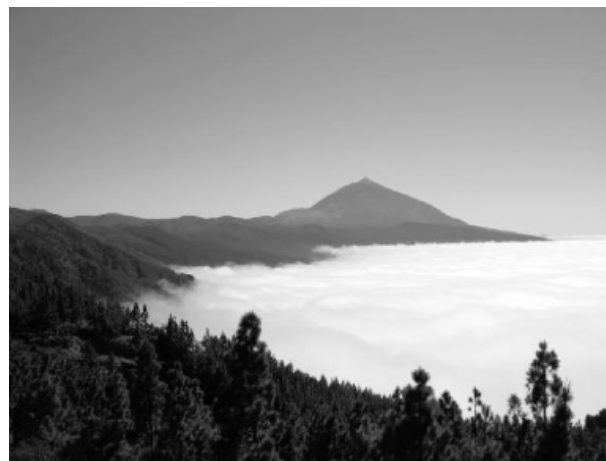
**Ilustración 7.** Repoblación la corona forestal de la Isla de Tenerife vista desde el mirador de Ortuño en homenaje al propio ingeniero de montes. Fuente: SANTAMARTA 2007
