LA VILLA ROMANA DE CORTIJO ROBLED0, ANTEQUERA (MÁLAGA)

RESUMEN: La villa romana de Cortijo Robledo es un asentamiento rural ubicado en una pequeña colina al sur de Cerro de Robledo, frente a la ciudad romana de *Aratispi*. En este artículo se plasman los resultados de los trabajos arqueológicos obtenidos, a través de los cuales se documentan estructuras pertenecientes a una *villa rústica* de época altoimperial, donde la elaboración y producción oleícola constituía la principal actividad, la cual perdurará hasta época tardorromana.

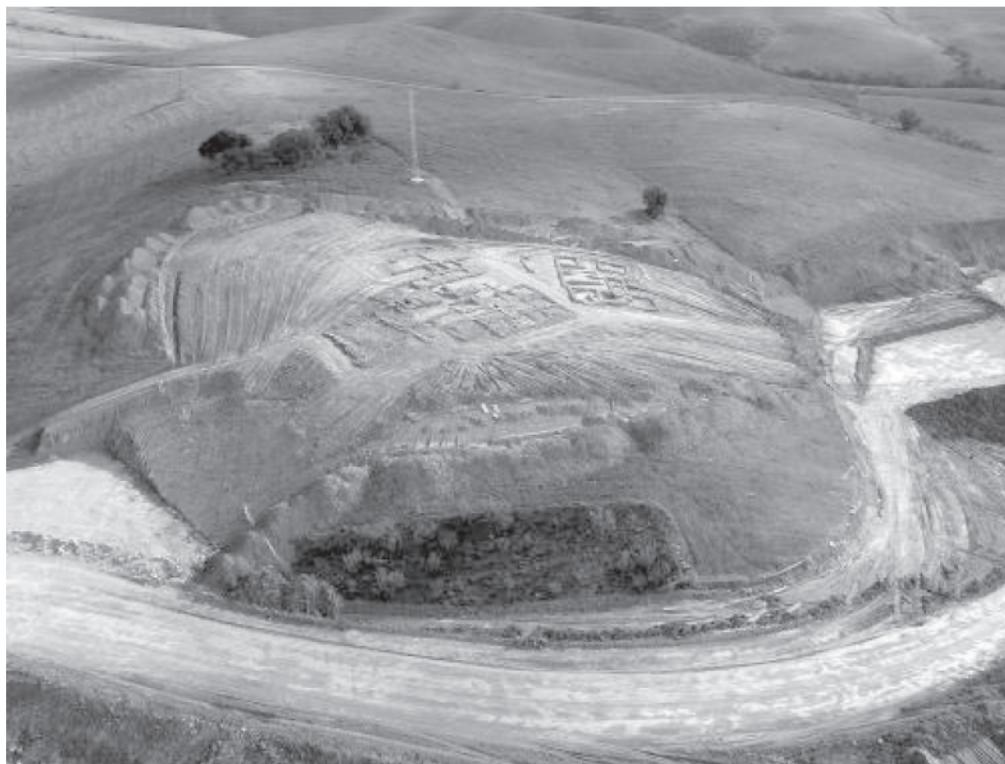
Fig. 1. Vista general del yacimiento respecto a la traza proyectada.

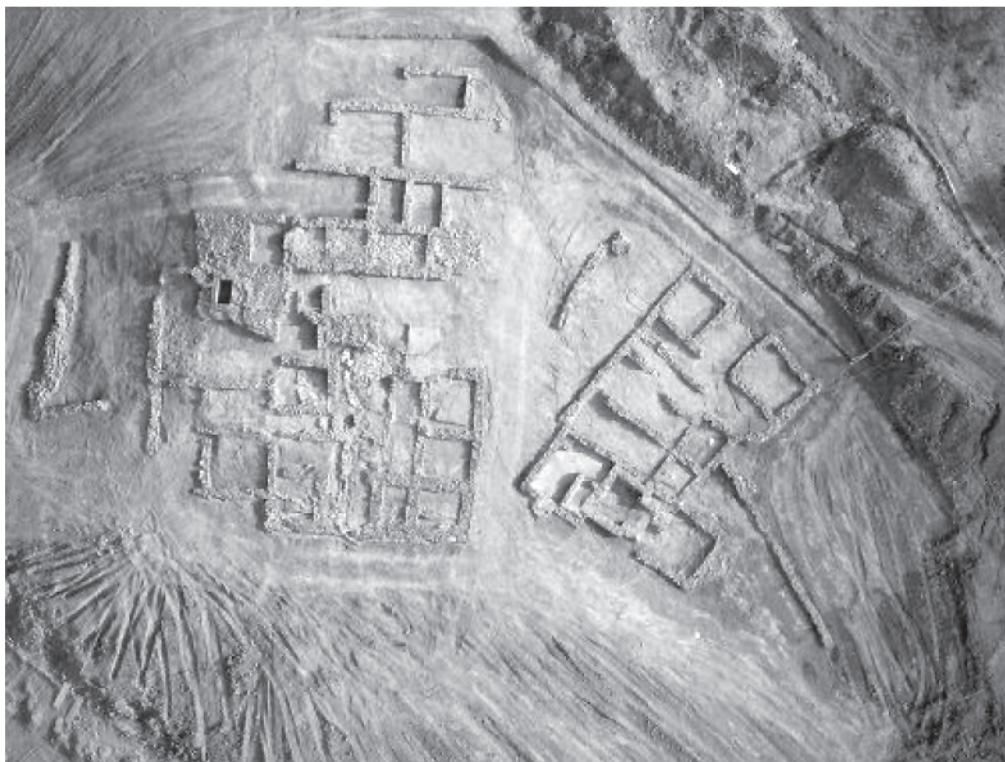
Fig. 2. Vista general del yacimiento, sectores norte (izquierda) y sur (derecha).

Consta de dos edificios denominados *Sector Norte* y *Sector Sur*, los cuales ocupan una extensión de 249'27 m² y 141'98 m², respectivamente. La elaboración y producción oleícola constituía la principal actividad de la villa, aunque probablemente se realizarían otras actividades agrícolas.
