# Primera identificación intramuros de una vivienda andalusí (siglo X) en madīnat Bāguh (Priego de Córdoba): el solar de c/ Real, 55

RAFAEL CARMONA AVILA  
Museo Histórico Municipal de Priego de Córdoba

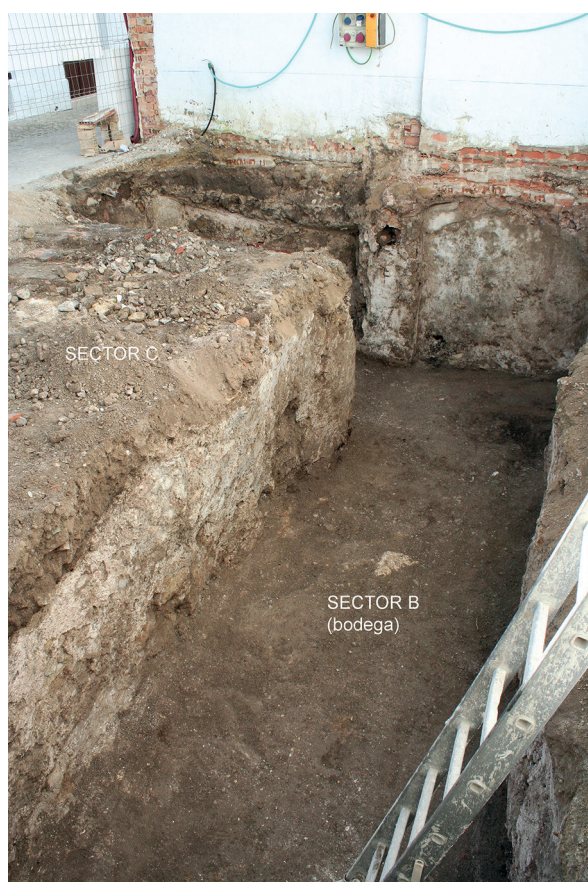
Fig. 2: Bodega contemporánea. Identificación del Sector B (bodega) y Sector C.

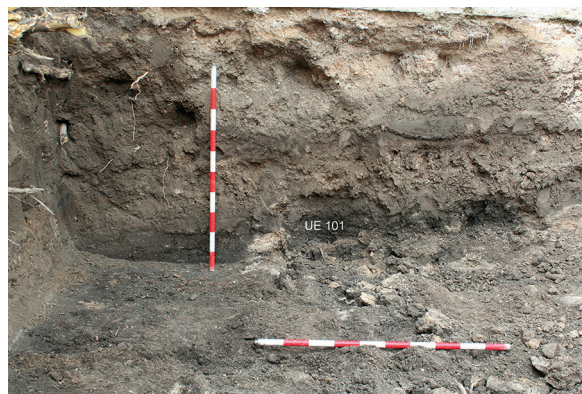
Fig. 4: Sector A. Identificación de la U.E. 101 en el momento de su localización.

en planta, además de diversa estratigrafía postmedieval de limitado interés arqueológico (pozos negros y/o escombros contemporáneos), una unidad sedimentaria de deposición natural pero contenido artefactual antrópico (U.E. 101), de la prehistoria reciente (Calcolítico), sin estructuras asociadas (Fig. 4). Aparece a una profundidad mínima (interficies superior de contacto) variable entre -45 cm y -80 cm, con una potencia media de unos 35 cm. Se trata de un sedimento de color gris oscuro, negruzco, de consistencia arcillosa, con escaso contenido de carbones y algún hueso de fauna (p.ej. hemimandíbula de ovicáprido) y cerámica a mano muy fragmentada, de mala cocción. Ocupa una superficie irregular en torno a los 50 m<sup>2</sup>, fruto de los procesos postdeposicionales que la han ido dañando, cuyos ejes máximos documentados son de unos 7,95 m (ancho del solar en ese punto) por unos 8,89 m. Se dispone sobre una superficie irregular de travertino, facies de tallos, de gran dureza. Para su interpretación, nos remitimos a los resultados obtenidos en el Sector B (v. *infra*). En la mayor parte de la superficie afectada se mantuvo en todo momento la cautela de afectar lo menos posible dicha unidad, procurando parar el movimiento de tierras a una cota cercana a la interficies superior de contacto de la misma.

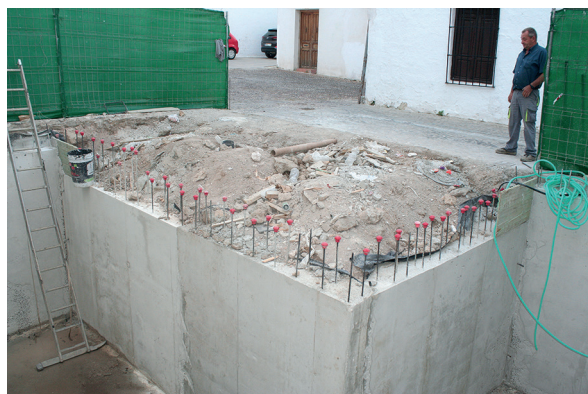
Fig. 7: Sector C antes de su limpieza y tras la sustitución de los paramentos de la bodega por encofrados.

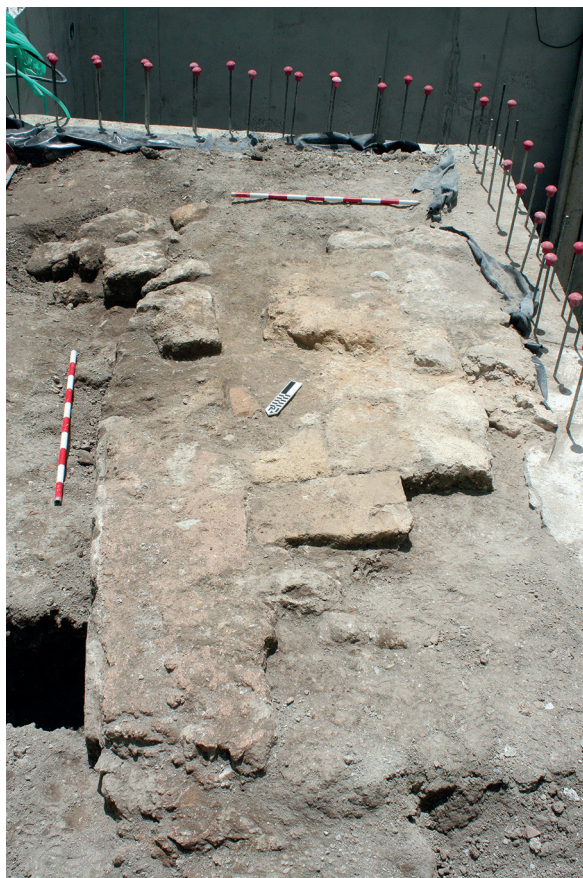
Fig. 8: Sector C. Vista general parcial de las estructuras exhumadas correspondientes a una vivienda medieval andalusí de época califal (siglo X).

arquitectura doméstica (Fig. 8 y Fig. 9). Este sector urbano es el núcleo fundacional de la ciudad islámica de madīnat Bāghuh, actual Priego de Córdoba.

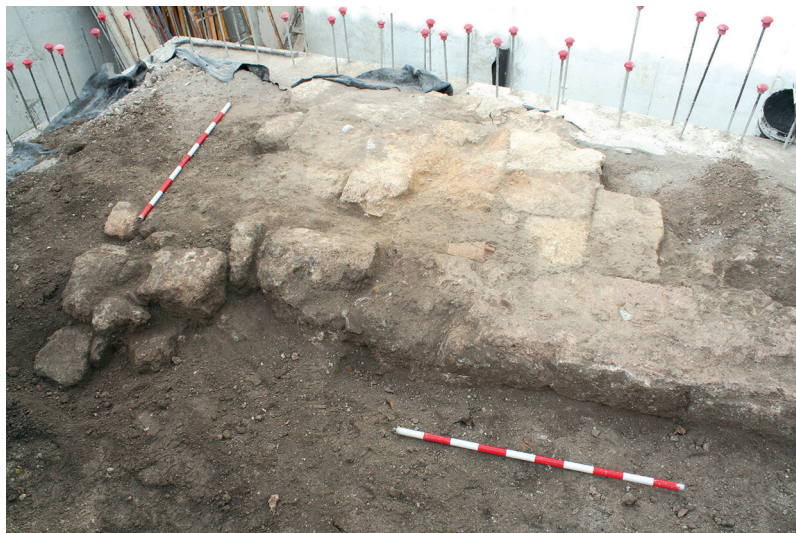
Fig. 10: Sector C. Panorámica de las estructuras de la vivienda andalusí.

Una vez despejadas las unidades estratigráficas afectadas, quedó bien definido en planta un pavimento (U.E. 301) de losas rectangulares de dimensiones similares, pero variables (45-64 cm x 30-42 cm), de unos 10 cm de grosor, talladas en piedra local (travertino). Este pavimento se halla adosado a un muro (U.E. 302), de unos 75 cm de ancho, y se dispone sobre una estructura (U.E. 303) de un ancho máximo documentado de 174 cm y una longitud máxima documentada también de 410 cm (Fig. 10, Fig. 11 y Fig. 12).

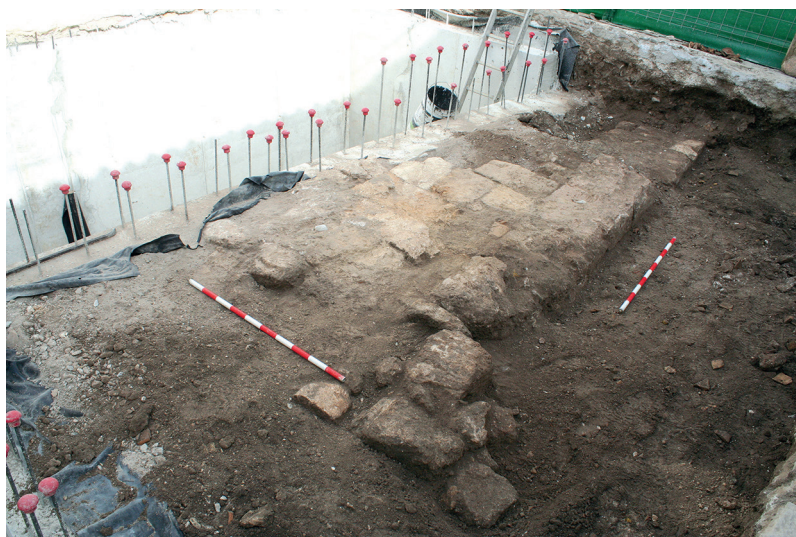
Fig. 11: Sector C. Panorámica de las estructuras de la vivienda andalusí.

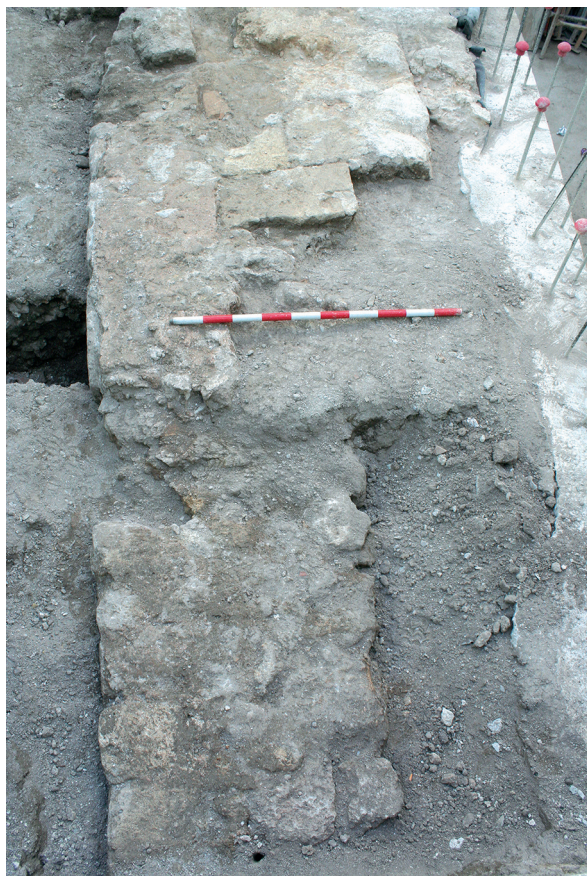
Fig. 12: Sector C. Detalle del sector del pórtico de la vivienda andalusí afectado por interfaces de destrucción postmedievales.

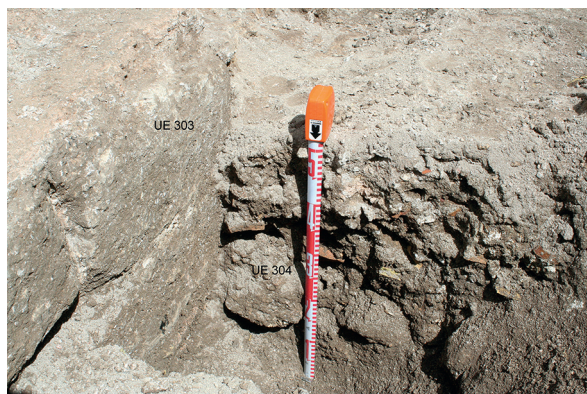
Fig. 13: Sector C. Relación estratigráfica e identificación de las UU.EE. 303 y 304.

Todo el alzado conservado de esta estructura U.E. 303 está amortizado por un único sedimento (U.E. 304) de tierra pardo oscura, algo arcillosa, fragmentos de roca y relativamente abundantes artefactos y ecofactos fragmentarios misceláneos (cerámica, restos óseos de fauna doméstica, carbones y algún pequeño objeto metálico de latón) (Fig. 13 y Fig. 14)). Bajo este sedimento homogéneo se dispone una interfaz de contacto terriza y con grava (U.E. 305), más o menos nivelada, que no se ha podido documentar en extensión ni con la certidumbre necesaria, pero que en todo caso limita por abajo la potencia del sedimento U.E. 304 y supone el inicio del arranque del alzado de la estructura U.E. 303.

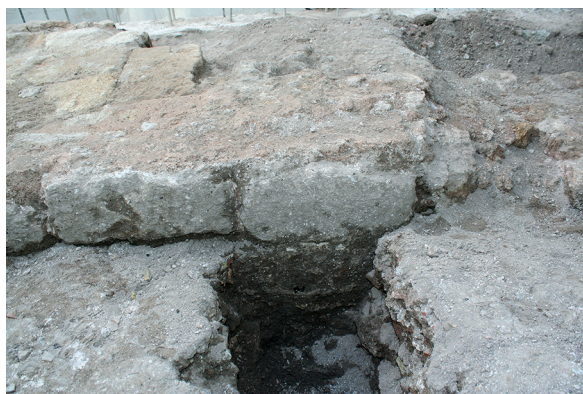
Fig.: 14: Sector C. Detalle del alzado del pórtico en su lado abierto al patio.

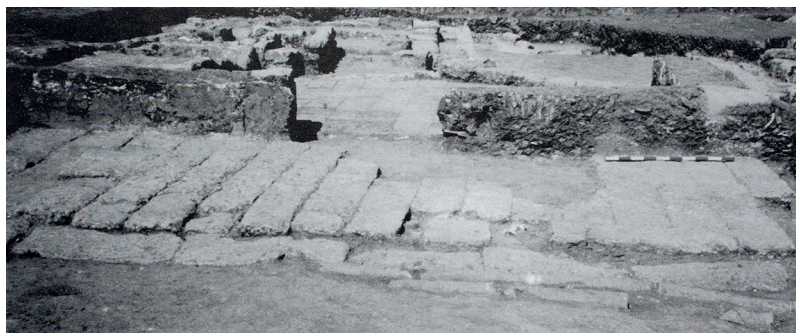
Fig. 16: Pórtico en los arrabales califales de Córdoba. Casa nº 3 de Cercadilla (CASTRO DEL RÍO, 2005: 144, Fig. 5).

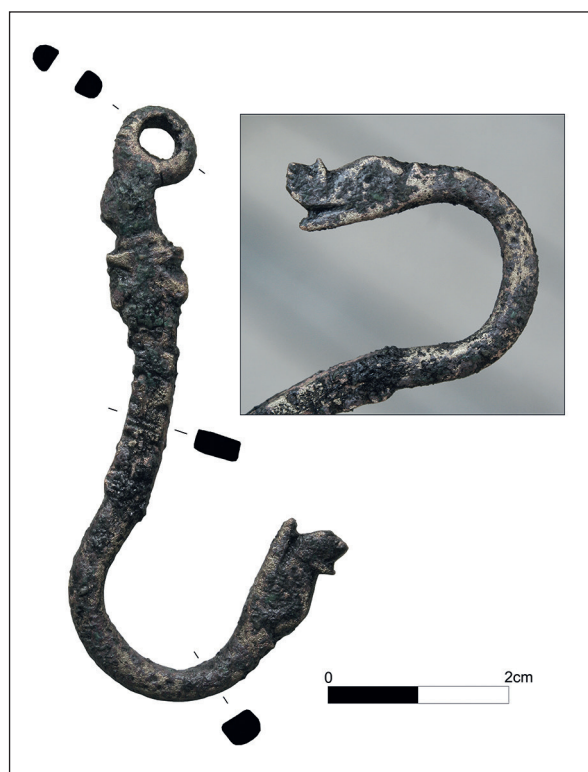
Fig. 17: Sector C. Aldabilla con decoración zoomorfa (serpentiforme con cabeza de dragón) procedente de la U.E. 304.

un pequeño objeto singular, en latón, con decoración zoomorfa (serpentiforme con cabeza de dragón), que proponemos interpretar como aldabilla de cierre de una arqueta, cofre o mueble de pequeño tamaño, sin descartar otras posibles lecturas mientras no se ultime su estudio razonado (Fig. 17). La figura del dragón como elemento protector (talismano) en un contexto islámico tiene sus antecedentes en las prácticas chamánicas de los pueblos turcos que habían migrado desde el Asia central para instalarse en Anatolia desde mediados del siglo XI. Su uso más monumental en Próximo Oriente es su empleo en arquitectura defensiva, puertas y lienzos de murallas. Como paradigma, contamos con la *Bad al-Hayyāt*, de principios del siglo XIII, en la ciudadela de Alepo (Siria), que conserva todavía un espectacular relieve sobremontando la puerta, con dragones entrelazados que responden a nuestro tipo iconográfico (YOVITCHITCH, 2011: 254-257). Y además con la misma función protectora que le podemos suponer a nuestra aldabilla, cuyo dragón tendría la misión de proteger el contenido del mueble. Esta tradición cultural llegó hasta al-Andalus, aunque hemos de valorar todavía las circunstancias y calado de la misma.

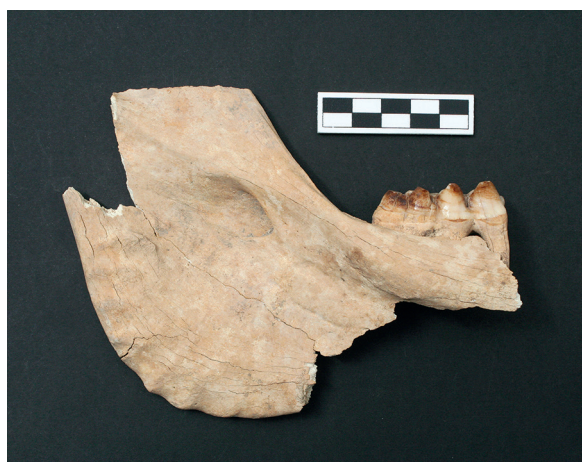
Fig. 18: Sector C. Fragmento de hemimandíbula inferior de suido. U.E. 304.

Y por último, contamos en la U.E. 304 con restos óseos de fauna doméstica (ovicápridos, bóvidos, gallináceas o suidos), algunos reconocibles como pertenecientes a ejemplares jóvenes por presentar inmadura la unión ósea entre diáfisis y epífisis de determinados huesos. Así mismo, se han identificado huellas de consumo y carroñeo. La presencia de cerdo (Fig. 18), además, podría ser un indicador para proponer ubicar el proceso de formación de esta unidad en un momento posterior a la conquista cristiana de Priego (saqueo de 1225 por Fernando III o señorío de la orden de Calatrava a partir de 1246), pero dentro todavía del mismo siglo XIII (MARTÍNEZ y CARMONA, 2013: 223-224, Fig. 12), sin descartar que pueda tratarse de un caso más de la presencia de cerdo en contextos islámicos de al-Andalus (MORALES *et alii*, 2011: 309).

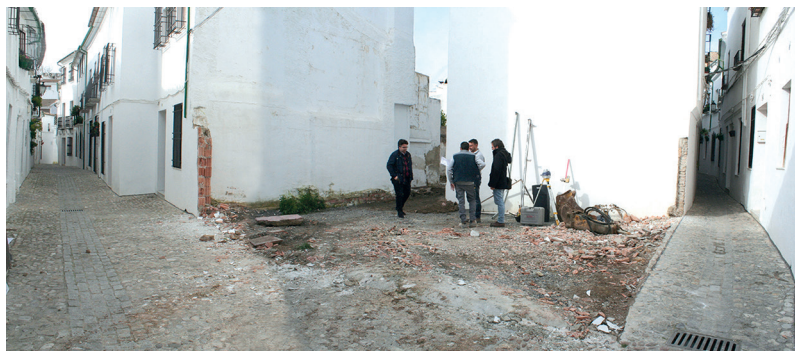
Fig.: 20: Localización del solar de c/ Real, 55 en la encrucijada marcada por las calles Real (izquierda) y Jazmines (derecha). Puede observarse la estrechez de ambos viarios, en especial el correspondiente a c/ Jazmines, cuya existencia es incompatible durante la puesta en uso de la planta completa de la vivienda andalusí documentada.

La vivienda localizada ahora en c/ Real, 55 pertenece a un momento posterior, siglo X, y se ofrece como un modelo habitacional perfectamente definido, maduro y estandarizado. Así mismo, la existencia de esta vivienda no se ha podido relacionar con estructuras anteriores del periodo emiral puesto que las amortizaciones de las interfaces reconocidas que alteran la estratigrafía natural o prehistórica documentadas son igualmente de los siglos X-XI y la caracterización de la estructura U.E. 202 no puede ser concluyente. De igual modo, el desarrollo hipotético de la planta completa de la vivienda permite deducir que invade totalmente la actual calle Jazmines y, en función de la propuesta que se haga (con cruja o sin ella), todo o parte de la misma c/ Real (Fig. 20).

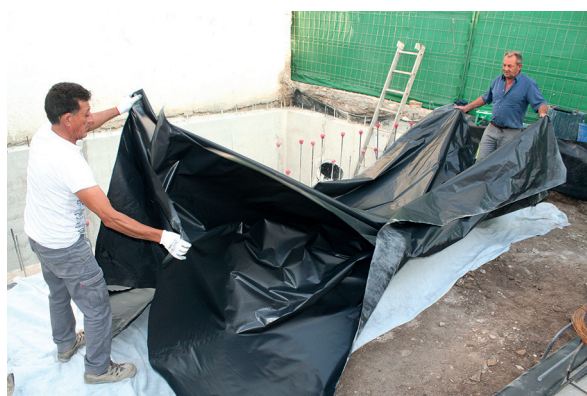
Fig. 21: Sector C. Protección de las estructuras arqueológicas documentadas para su conservación.
