## BERGASILLAS SOMERA

### *Iglesia de Santa María Magdalena*

### *Ermita del cementerio*

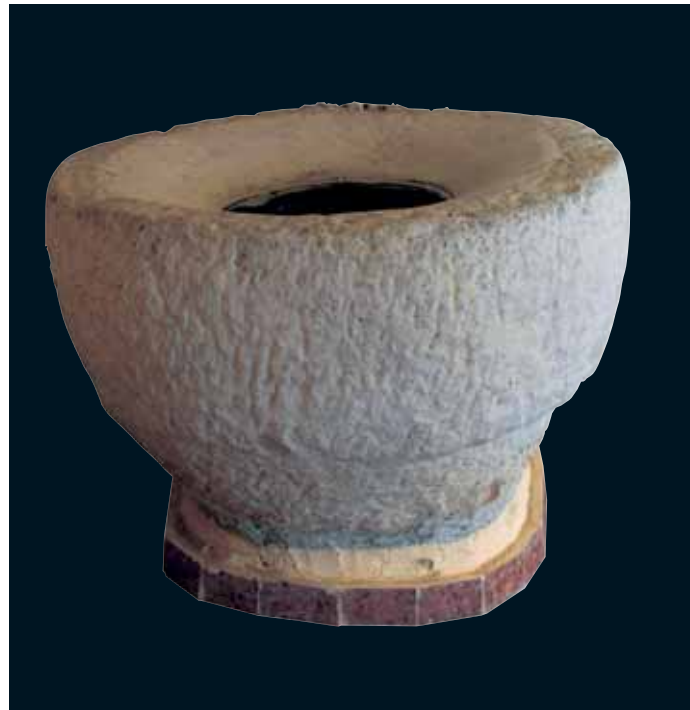
*Pila bautismal*

EN LA IGLESIA PARROQUIAL de Santa María Magdalena, de los siglos XVI y XVII, se conserva una pila bautismal románica a los pies, en el lado del evangelio, que probablemente proceda de la ermita del cementerio, del siglo XII. Mide 78 cm de altura total x 92 cm de diámetro del brocal, y 23 cm de altura del pie x 55 cm de altura de la taza. De tipología en copa, consta de un grueso pie unido a la taza sin apenas diferenciación. Se parece algo a la pila de Bergasillas Bajera, que es una degeneración suya. Su estado de conservación es muy deficiente, ya que está encalada en blanco y unida con mortero de cemento a la pared de la iglesia por la zona del pie, que se encuentra también totalmente cementado.

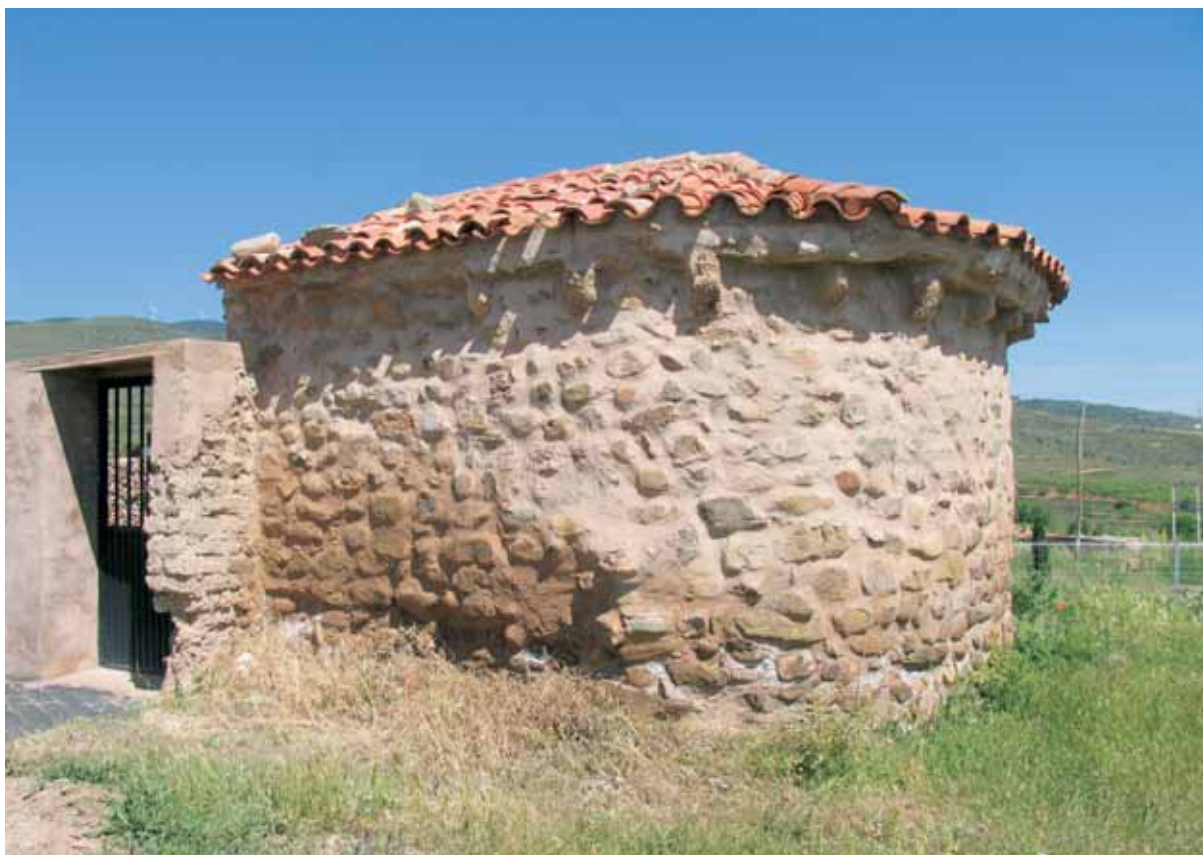
*Vista del ábside desde el Sudeste*

muros, sillarejo en los esquinazos y lajas de piedra en las cubiertas. Éstas son una bóveda de horno en el ábside, que se prolonga sin interrupción por el presbiterio en otra de medio cañón. Esta cabecera termina en un arco triunfal de medio punto de sillarejo sobre pilastras de sillería de arenisca, que parece reconstruido. En el exterior del ábside

todavía se conserva la cornisa de tejaroz y algunos canecillos lisos, en piedra de sillería. La desaparecida nave está ocupada por el espacio de este pequeño y viejo cementerio, vigente desde el siglo XIX y que todavía sigue en uso. Posiblemente se cubrió con madera y tuvo tres tramos, ya que todavía quedan tres pilastras en el interior del muro norte. El actual recinto conserva cuatro, siendo el último añadido con posterioridad. La actual entrada se ubica en el Sur, en lo que fue el primer tramo de la nave, muro que también se reconstruyó cuando se destinó el solar a cementerio. Hasta los años ochenta del siglo XX el edificio permaneció totalmente arruinado, pero recientemente ha sido acondicionado por los pocos vecinos que quedan en el pueblo, quienes ha arreglado el tejado y han plantado un pequeño jardín en el lado sur.

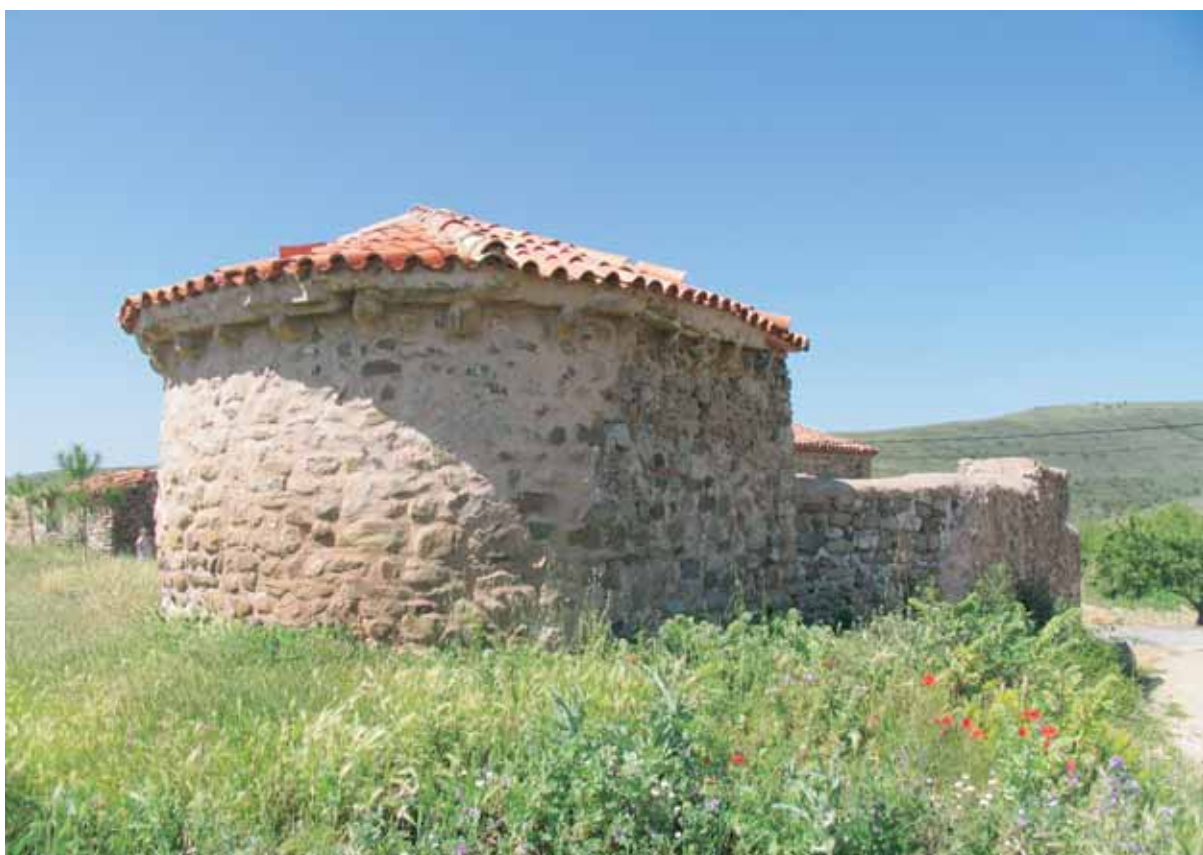
*Exterior de los restos de la ermita*

EL CEMENTERIO DE BERGASILLAS SOMERA fue en origen una pequeña ermita románica del siglo XII, que quizá estuvo advocada en otro tiempo a Santiago. Del edificio primitivo sólo subsiste la cabecera, compuesta de un ábside semicircular y un presbiterio rectangular de la misma anchura, con mampostería y canto rodado en los

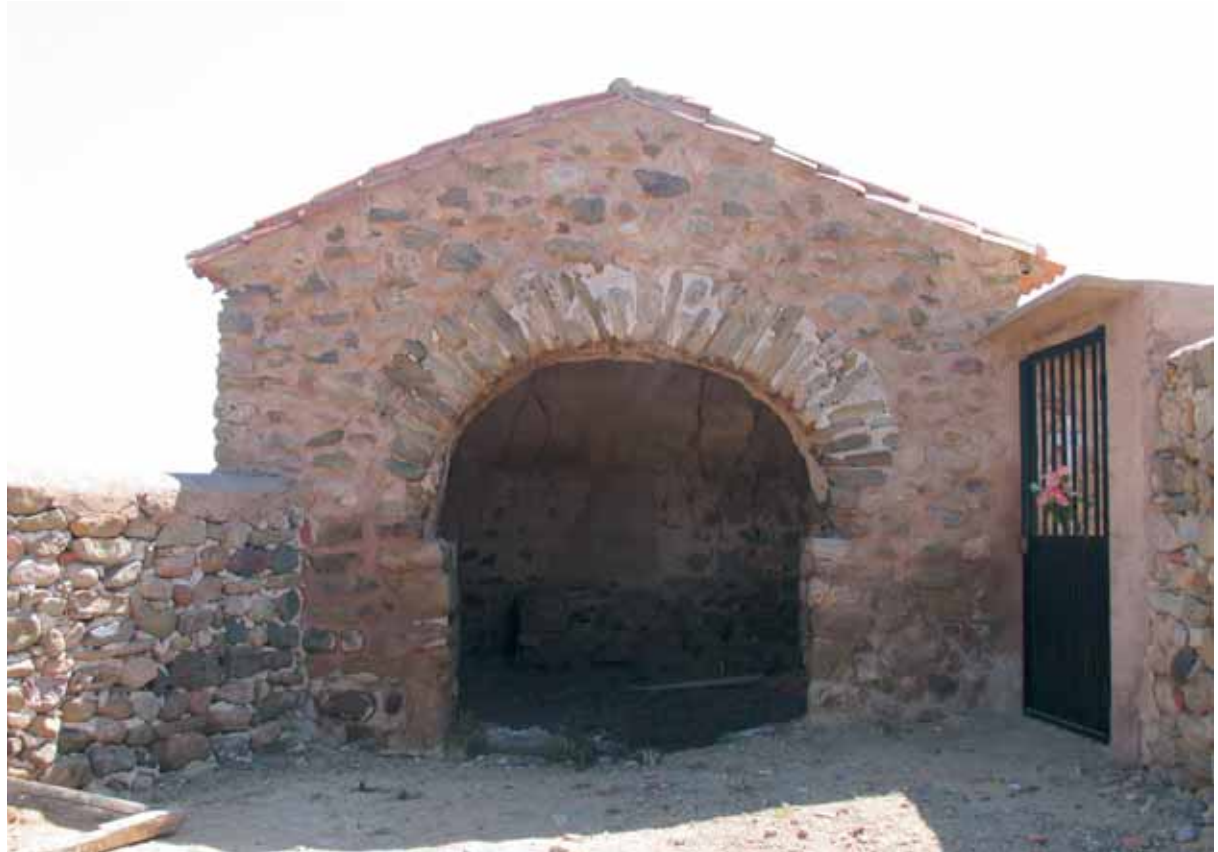
*Cabecera con arco triunfal vista desde lo que fue la nave de la ermita*
