# LA IGLESIA CONCATEDRAL DE SANTA MARÍA DE LA REDONDA NOS REVELA SUS RAÍCES ROMÁNICAS

**Una reciente intervención arqueológica llevada a cabo en el marco de los trabajos de restauración de la capilla de Nuestra Señora de los Ángeles, nos ha permitido localizar los restos del primitivo templo románico, hasta ahora totalmente desconocidos.**

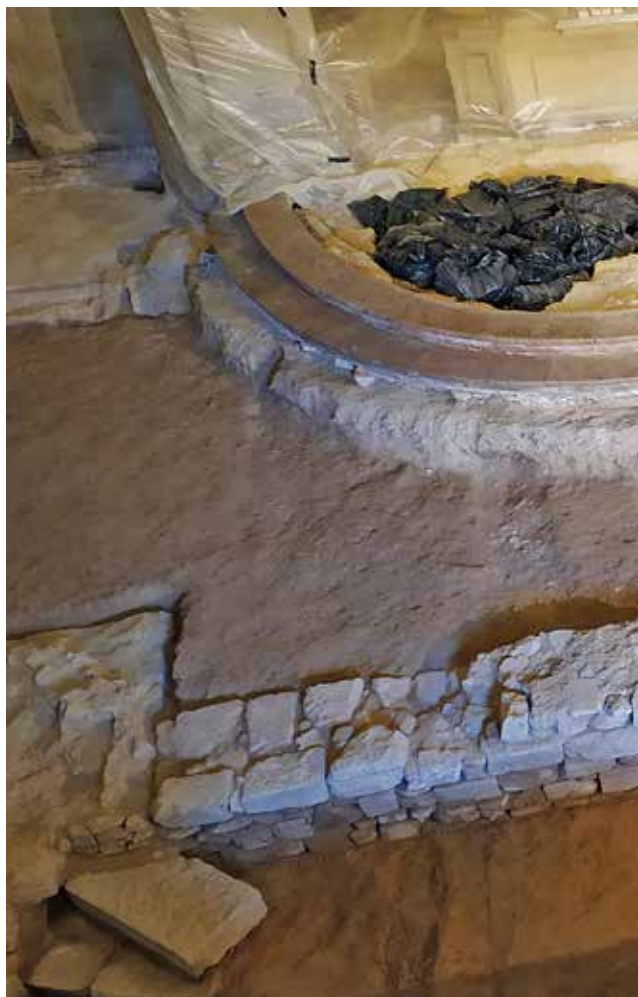
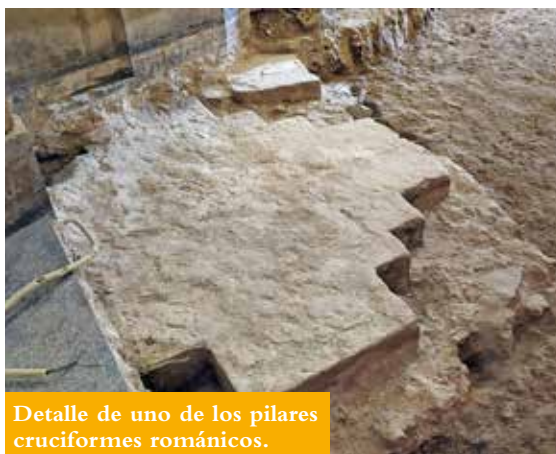
**Detalle de uno de los pilares cruciformes románicos.**

Se trata de pilares cruciformes pareados de sillería de base rectangular, con una modulación entre ellos de cuatro metros que conforman una planta basilical de tres naves, que ocupan toda la superficie de la actual capilla, prolongándose el trazado de la primitiva iglesia hacia el coro de la actual concatedral.

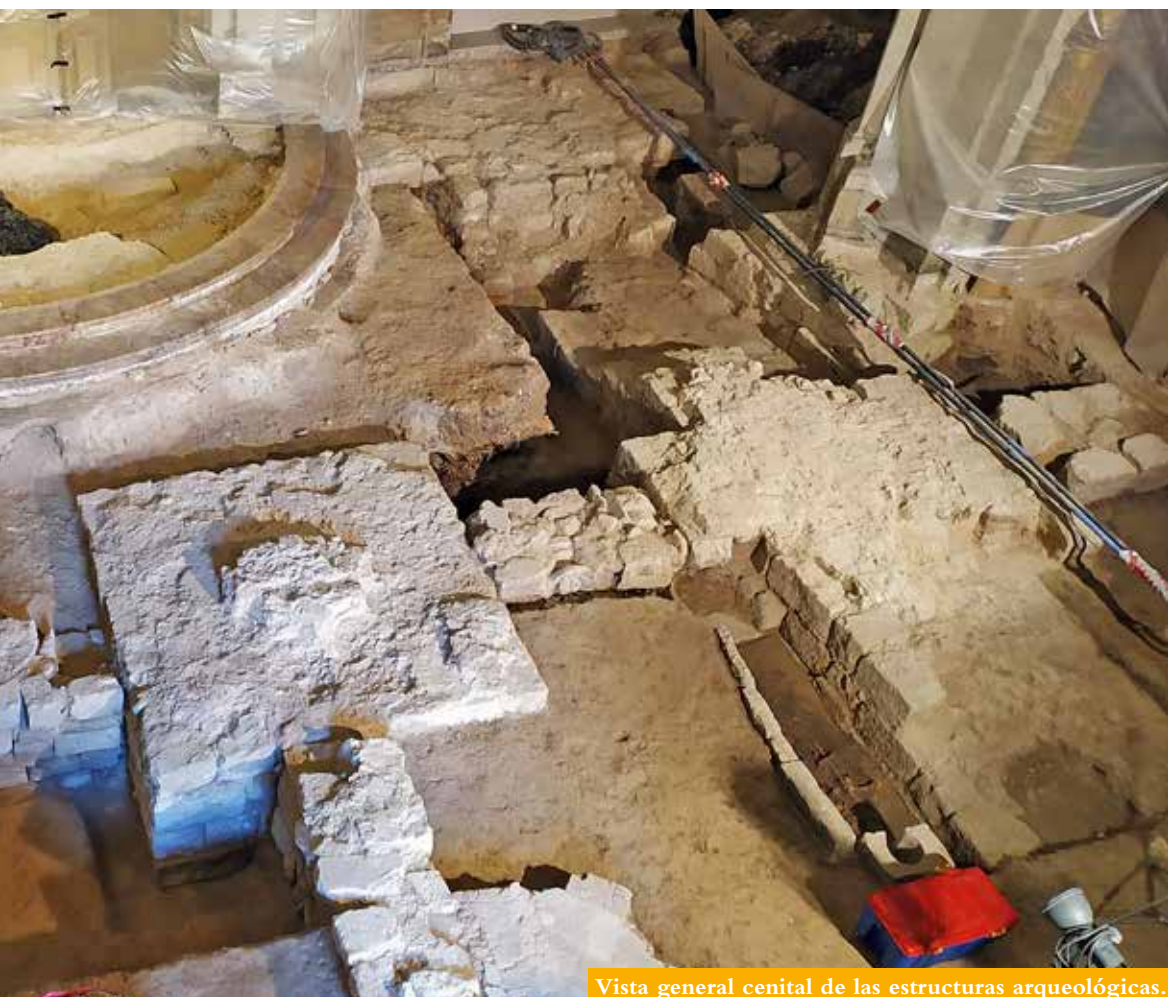
Vista general cenital de las estructuras arqueológicas.

Estos hallazgos motivan una paralización temporal de los trabajos de restauración, y el inicio de una intervención arqueológica llevada a cabo en 2020, y que pone al descubierto cinco pilares y un tramo del muro de cierre meridional de factura románica.

Respecto al muro de cierre del templo por el sur, hemos podido documentar un largo tramo de casi diez metros de longitud. Su anchura es de dos metros y se compone de sillares únicamente en sus caras exteriores y en los contrafuertes, presentando un núcleo interior de materiales heterogéneos, de acuerdo a una técnica constructiva habitual de su época, y que permitía optimizar los recursos, reservando la piedra de buena calidad para el revestimiento de las caras visibles.

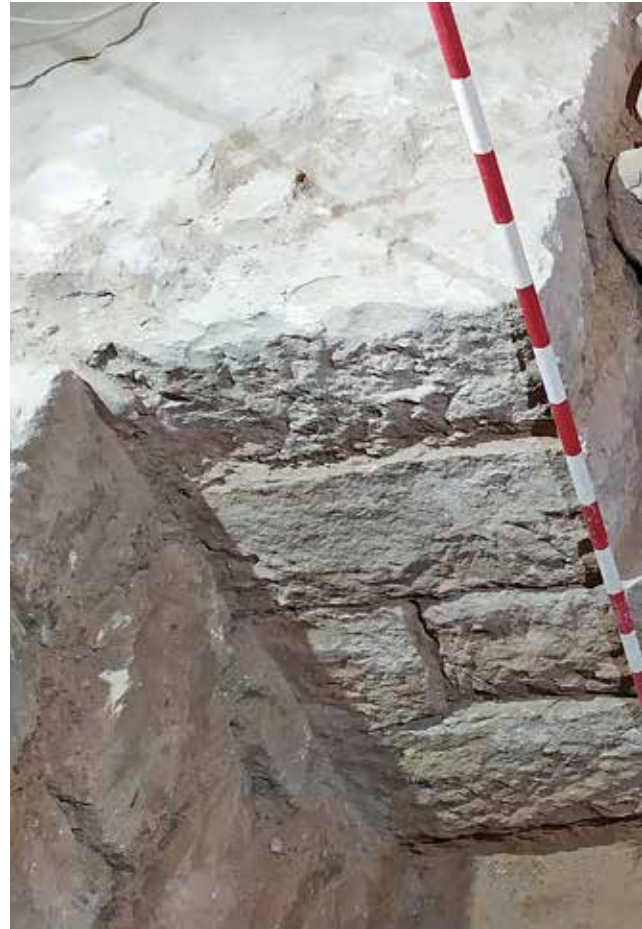
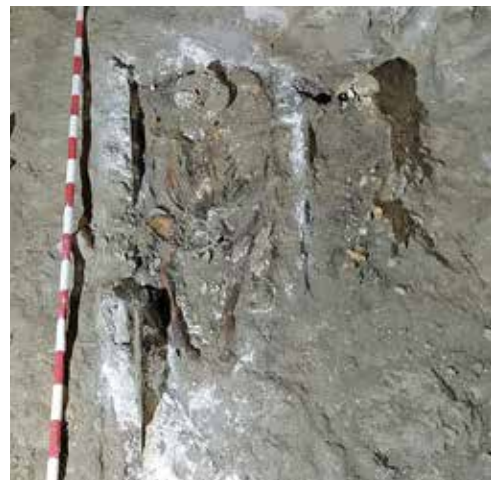
Detalle de varios enterramientos, uno de ellos en ataúd de madera revestido de cal.

La presencia de algunos enterramientos, que podemos asociar a la epidemia de peste bubónica que asola la ciudad en 1599 son el testimonio de su función como espacio funerario. También sabemos por la documentación escrita, de la existencia hacia el año 1700 de otras estructuras como una pequeña capilla dedicada al Santo Sepulcro, y una contaduría o zona de recogida y almacenamiento de primicias que contaba con una bodega subterránea, además de otros elementos como un pozo con su brocal.

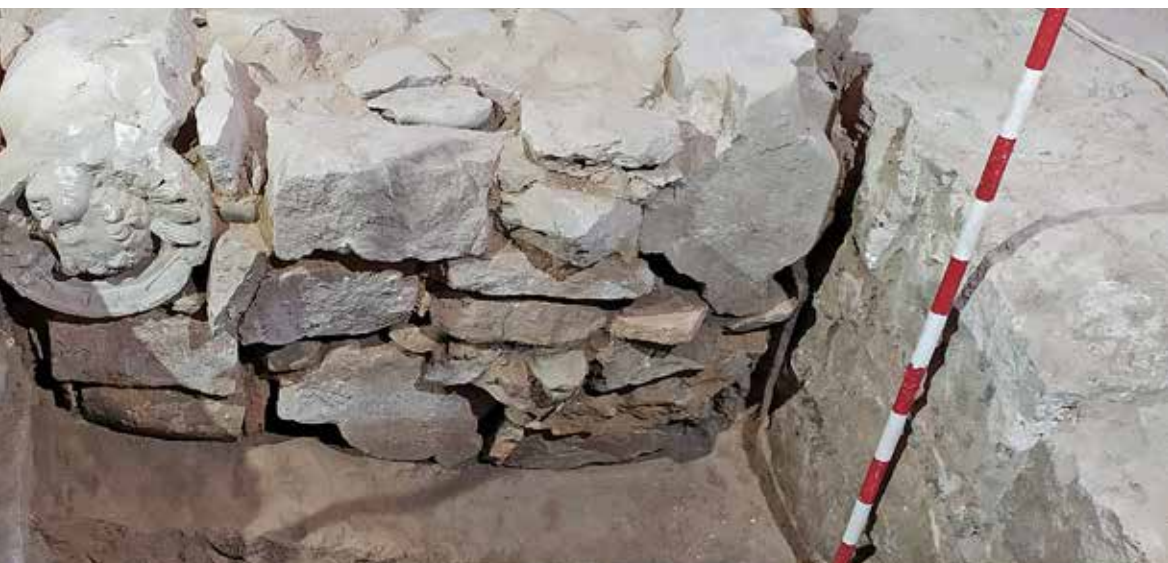
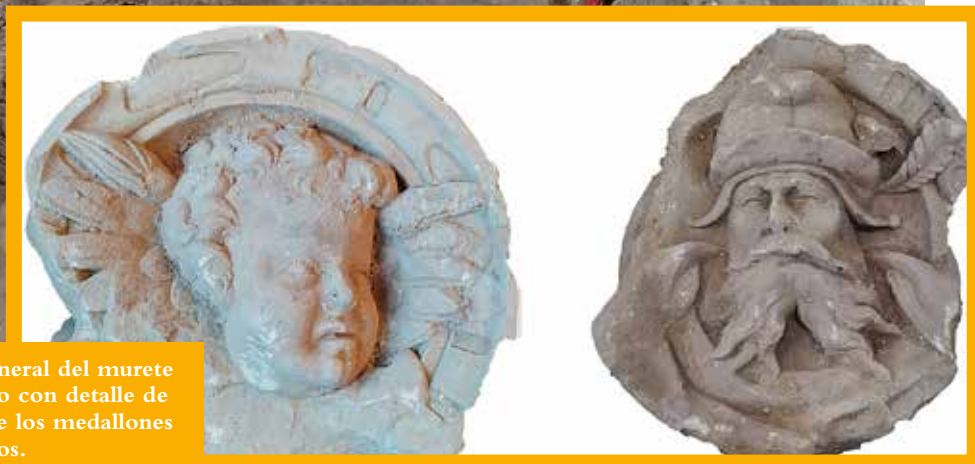
Vista general del murete moderno con detalle de varios de los medallones decorados.

Entre otro de los pilares y el muro de cierre meridional del templo primitivo se localiza un pequeño murete de compartimentación de época moderna, en cuya construcción se reutilizaron elementos pétreos procedentes del desmontaje del coro alto, que como hemos indicado previamente se efectúa hacia 1607.

Como resultado de los trabajos de desmontaje controlado de este muro, se han recuperado seis elementos monumentales,

correspondientes a otras tantas claves de bóveda tardogóticas rematadas en medallón decorado, de secciones cilíndricas molduradas.

Todos los elementos, ejecutados sobre piedra arenisca, muestran una exquisita labra, que no conservan restos de policromía. Por su interés artístico, las piezas quedan en depósito en el templo a la espera de que en el futuro se incorporen a una exposición permanente.
