Erosión y aterramiento de embalses

SITUACION EN ESPAÑA

Por: R. de Antonio*; J. Almorox*; A. Saa*; J.P. Rueda**

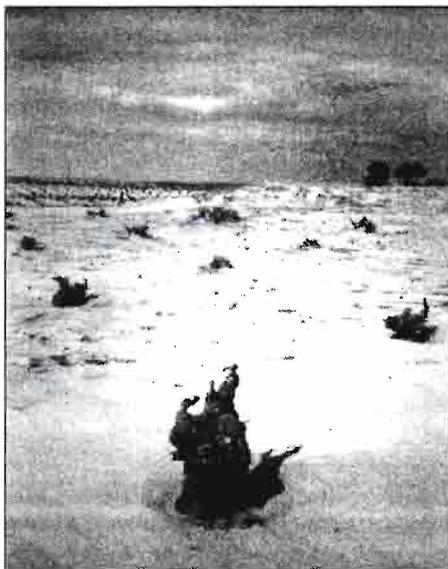
Alcázar de San Juan-Tomelloso. Efecto de la erosión eólica (deposición) sobre cultivo de viñedo. Destaca al fondo la formación de una pequeña duna.

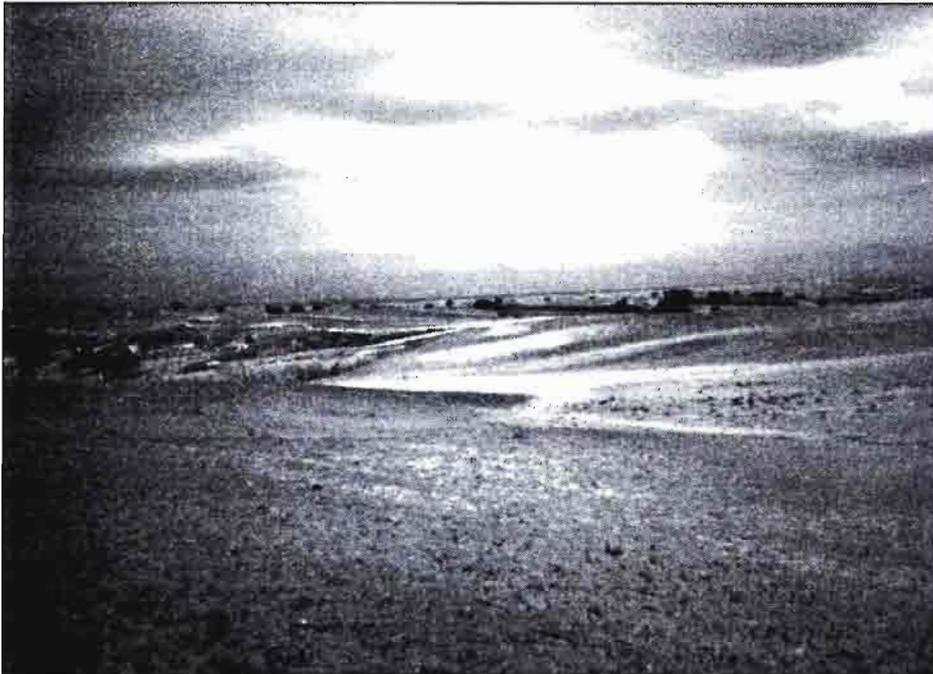
*Erosión en terrenos agrícolas.
Aumentación en las vaguadas de materiales erosionados.*
