¿TIENE SAGUNTO UN ANFITEATRO?

Este artículo es fruto de la colaboración de un grupo de investigación formado por profesores de la Universitat Jaume I de Castellón y de la Universitat Politècnica de Valencia con el proyecto *Machina et Schola*, una muy interesante iniciativa didáctica. En este sentido, en la edición del año 2019 José Manuel Melchor, miembro del equipo de investigación, el 27 de marzo de 2019 impartió una conferencia con el respaldo del Ayuntamiento de Sagunto con el mismo título que el artículo que aquí se presenta. De este evento surgió el compromiso de publicar un resumen de la charla en el número de 2019 de la revista ARSE.

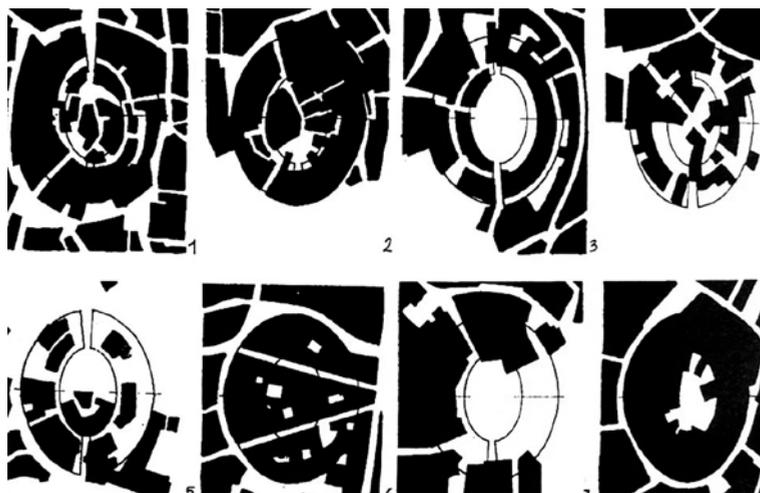
Fig.1. Modelos de fosilización urbanística de anfiteatros (Ventura, 1996:46)

Aunque en muchas ocasiones los edificios hayan desaparecido, algunas veces han dejado vestigios fosilizados en los parcelarios. A partir de estas trazas se han identificado con éxito numerosos edificios de espectáculos en ciudades de Italia y las provincias occidentales (Pinon, 1990). En otras ocasiones se constatan las diferentes plantas de los anfiteatros, que pueden aprovechar los desniveles del terreno (Pinon, 1990).

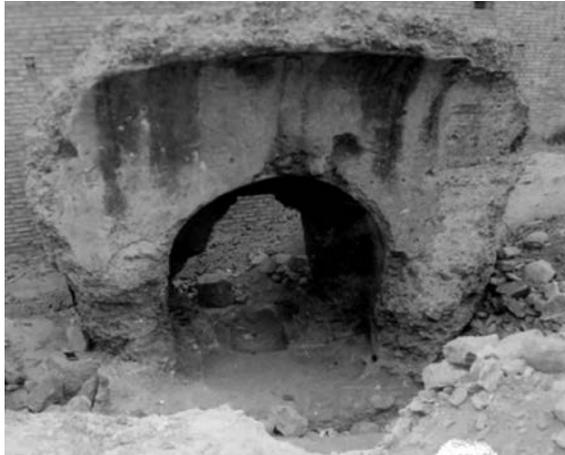
Fig.2. Monumento del Romeu en el momento de la excavación (Foto: Centro Arqueológico Saguntino)

En este sector de la ciudad, de época romana, únicamente se conservan los restos del conocido como “monumento funerario del colegio Romeu” (Roca, 1964; Jiménez, 1992). Chabret fue el primero en describir este monumento:

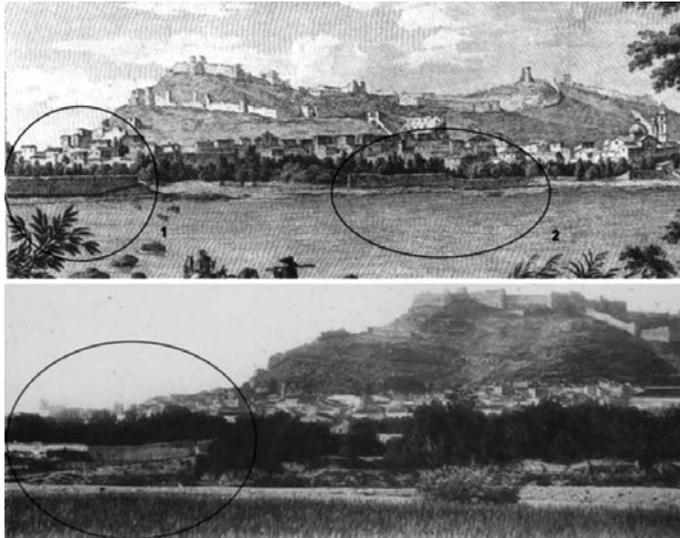
Fig. 3. Dibujo de Laborde de 1811 y fotografía de Rousin de 1898 de la zona del río, donde se observa un terreno elevado de morfología curvilínea (1) y el circo (2) (Foto: Biblioteca Valenciana)

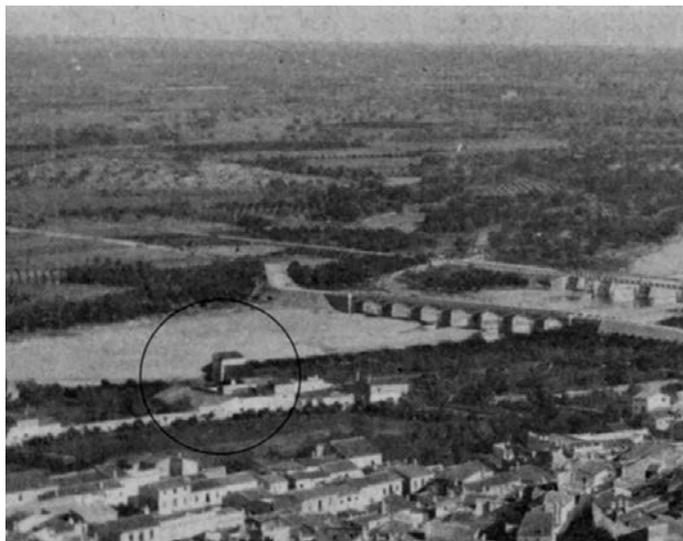
Fig. 4. Vista panorámica de Sagunto de finales del siglo XIX donde se observa una casa levantada sobre un terraplén que coincide con el sector 1 de la fig. 3 (Foto: Centro Arqueológico Saguntino)

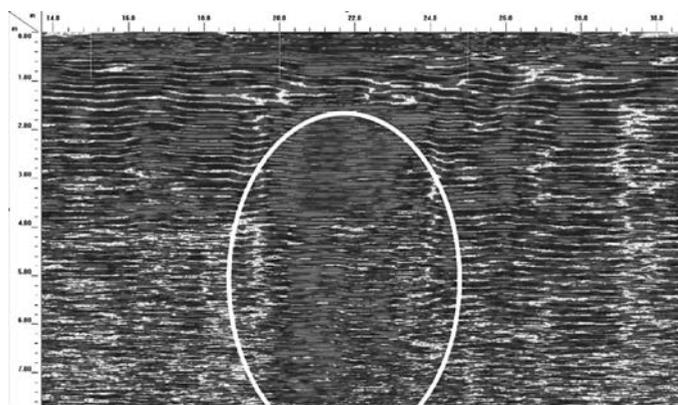
Fig. 6. Respuesta del georadar donde se observa la profundidad y dimensiones de las estructuras detectada en el subsuelo de la zona (Imagen: F. García)

tres sectores donde el georadar registró de nuevo anomalías interesantes. Los trabajos de prospección geofísica también determinaron que la calzada porticada localizada en el solar de la Morería se prolonga por debajo de la calle Huertos en dirección al colegio José Romeu, como lo atestiguarían, además de su orientación y el georadar, los capiteles tronco-piramidales que probablemente procedían del mismo pórtico Alto Imperial excavado en la Morería (Benedito *et al.*, 2014), y quizá las losas que aun hoy se pueden observar en la base del monumento del Romeu.

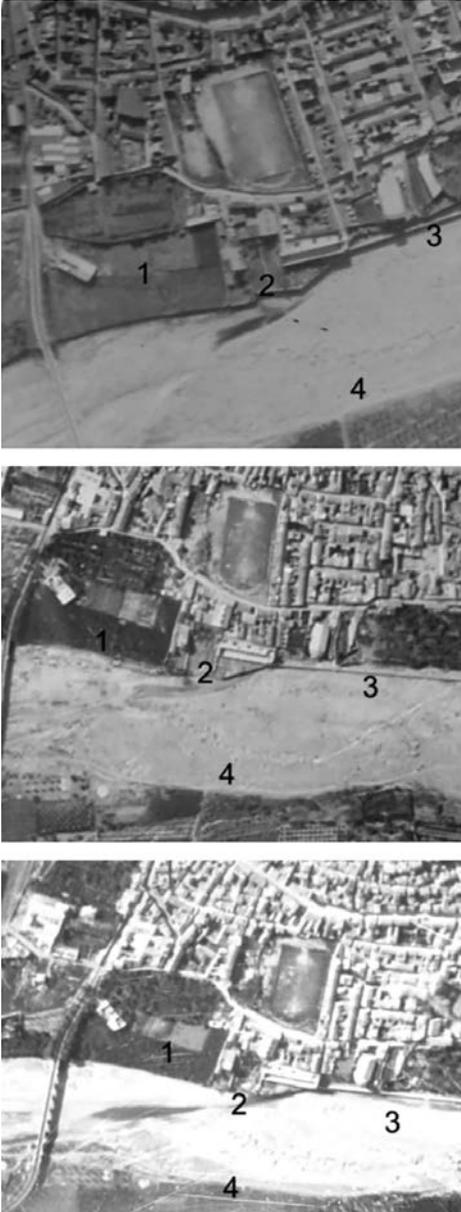
Fig. 7. (1) Sector objeto de estudio, (2) Inmueble sobre terraplén, (3) Circo y (4) Vial citado por E. Palos entre el anfiteatro y el circo (Fotos: Ministerio del Aire-Roma)

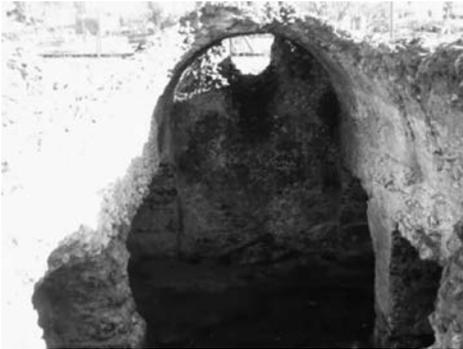
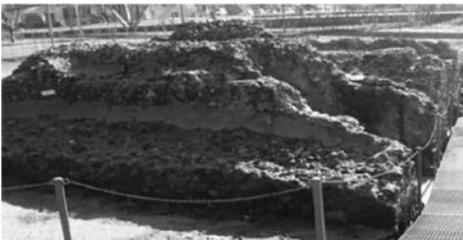
Fig. 8. Mausoleo del siglo I de Mérida.

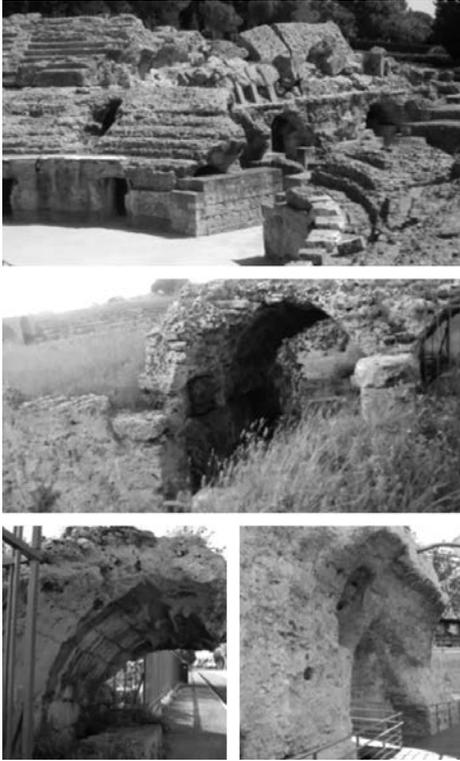
Fig. 9. Bóvedas de los anfiteatros de Itálica (arriba), Paestum (centro y abajo derecha) y teatro de Caesaraugusta (abajo derecha).
