**EXCAVACIONES ARQUEOLOGICAS
DE URGENCIA: C/ MONTIJO N°8 (MURCIA)
MEMORIA PRELIMINAR.**

FRANCISCA BERNAL PASCUAL Y PEDRO JIMENEZ CASTILLO

Centro Regional de Arqueología

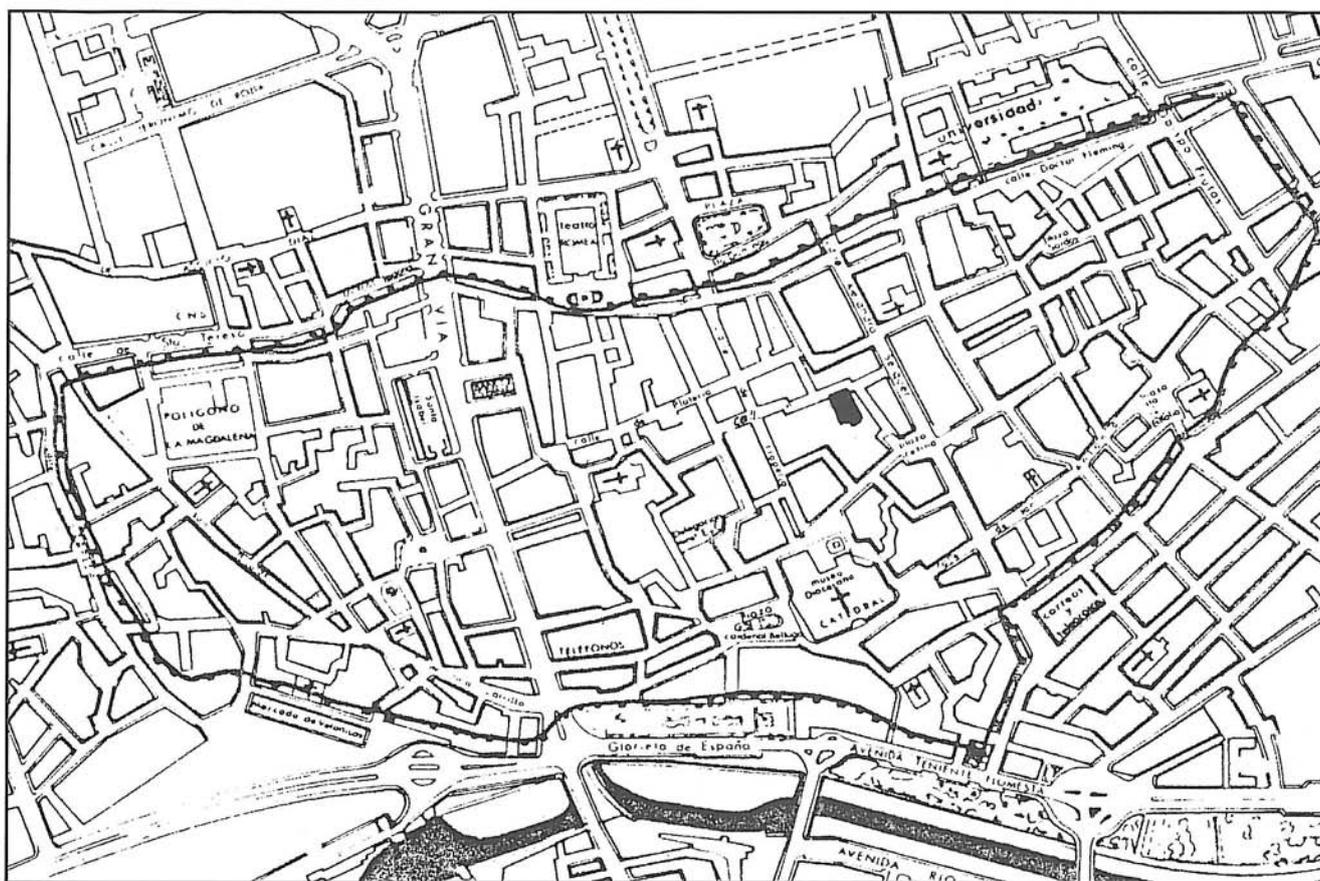
Fig. 1.- Plano general de Murcia según Rosselló y Cano (1975), con la ubicación del solar.

Su ubicación en el interior de lo que fue la "Medina" (Fig. 1) originó dicha intervención, ante la inminente construcción de un edificio con sótano. El solar, de forma rectangular (Fig. 2), tiene una superficie aproximada de 305m²,

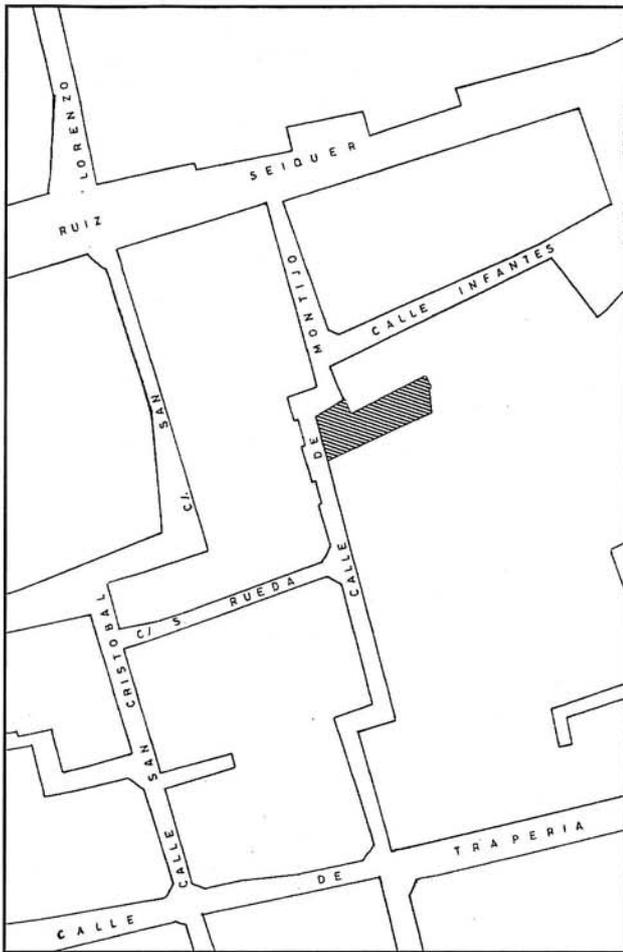
Fig. 2.- Ubicación del solar en el centro de la medina.

gen musulmán para el resto de la calle, puesto que como hemos dicho, la casa se prolonga hacia el Norte, atravesando la C/ Montijo en su tramo medio (Figs. 2 y 4).

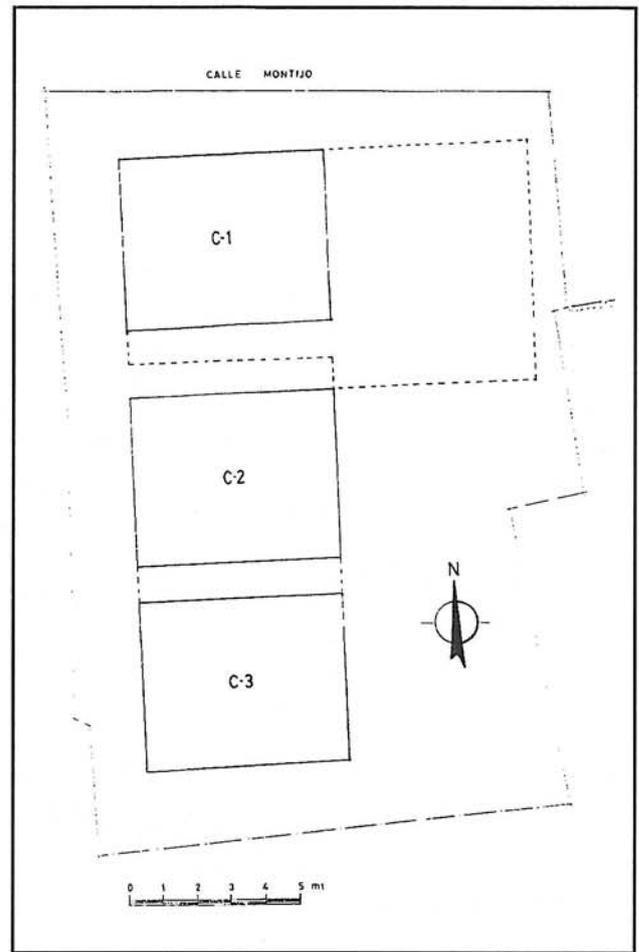
El planteamiento de las cuadrículas estuvo condicionado por las características de la finca, respetando los dos metros de seguridad hasta el inmueble colindante y la C/ Montijo. Quedaron configuradas tres cuadrículas de 5X6 m. denominadas C-1, C-2 y C-3 de Norte a Sur respectivamente (Fig. 3).

Fig. 3.- Plano del solar con el planteamiento de las cuadrículas.

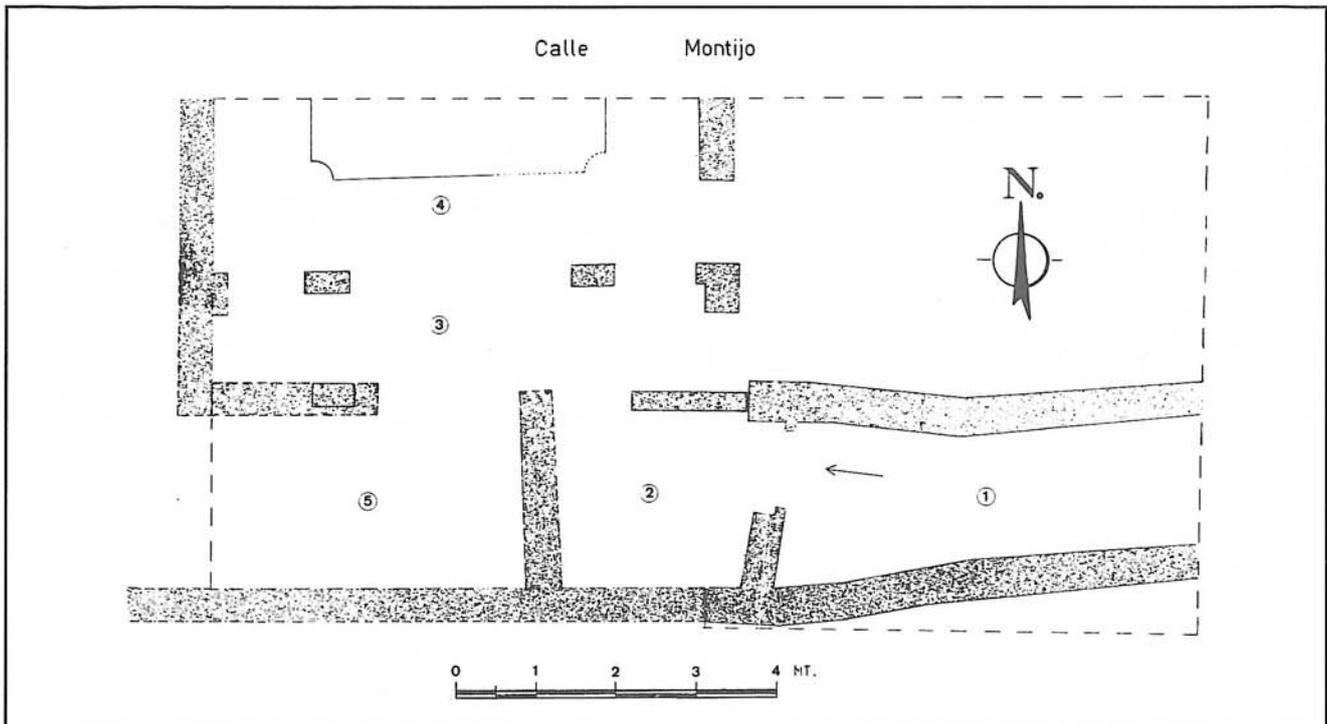
El adarve, clara expresión del carácter privado de la ciudad musulmana (TORRES BALBAS, 1985) lo tenemos perfectamente documentado al SE (Fig. 4), dando acceso directo a la vivienda. Tiene unas dimensiones de 1,60 m. de ancho. En él se encuentra el pozo ciego donde desemboca el canal de desagüe (TORRES BALBAS, 1959) que proviene del interior de la vivienda bajo el umbral de la puerta de entrada (Fig. 7) (BERNABE et al, 1989). Esta atarjea, a su paso por el adarve, conserva su cubierta de lajas de pizarra, el pozo ciego se halló en muy mal estado de conservación, aunque pudimos documentar restos de madera y de lajas de pizarra que actuarían de cubierta. El emplazamiento de estos en la calle es el más idóneo, ya que su presencia en el interior de la casa ocasionaría múltiples inconvenientes a la hora de la limpieza del mismo (NAVARRO PALAZON, 1986).

Una vez franqueado el umbral (92 cm. de ancho) se accede al zaguán (Fig.4), y de éste mediante un paso acodado al patio a través de la galería. Estos accesos acodados son habi-

La galería, transición entre el patio y cada una de las salas ubicadas en los lados menores del patio (Fig. 4) es donde se concentra la decoración como interiorización de la fachada, al no existir esta en el exterior (TORRES BALBAS, 1960). Es uno de los elementos más característicos en la arquitectura islámica, ya presente en Al-Andalus en época califal (LILLO ALEMANY, 1981). De planta rectangular –6X1, 10 m.– se abre al patio mediante un pórtico de tres vanos desiguales, mayor el central –2,70 m.– y menores los laterales –1 m. y 0,90 m– que se cerrarían mediante una triple arca-da, de la que no nos han llegado restos, y apoyarían en cuatro pilares de ladrillo como vemos en la Fig. 4. El umbral del vano central está realizado mediante ladrillos dispuestos en

Fig. 4.- Planta de la vivienda islámica. (1- Adarve. 2- Zaguán. 3- Pórtico. 5- Sala Sur.

De él sólo hemos podido documentar la mitad Sur (Fig. 4), la mayor parte de él se prolonga hacia el Norte bajo la actual C/ Montijo. Se trata de un patio con arriate único (BERNABE et al., 1989), posiblemente de forma rectangular, bordeado por un andén o zona de paseo con ladrillos en sardinell dispuestos en *espaticum* (Figs. 5 y 13). Los muros de cimentación del parterre tienen una profundidad de 70 cm.

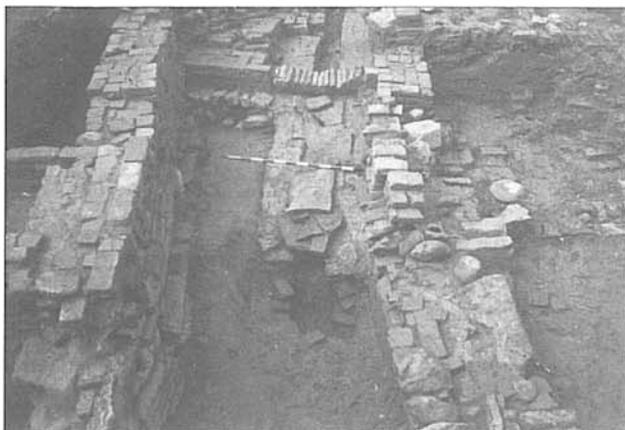
Fig. 7.- Vista general del adarve.

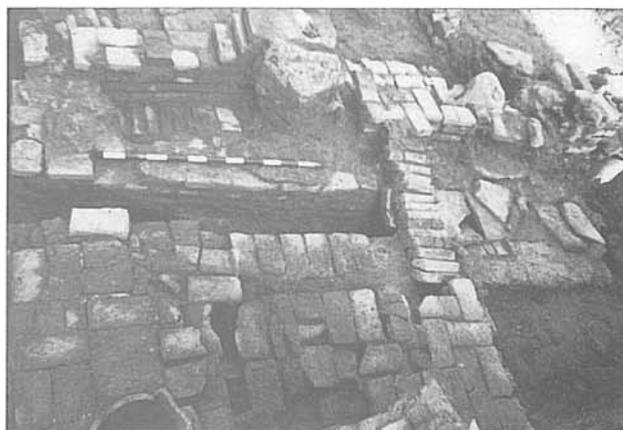
tuales en la arquitectura doméstica islámica, con el fin de preservar la intimidad de sus ocupantes (TORRES BALBAS, 1960). Estas dos estancias –zaguán y corredor– están pavimentadas con ladrillos con una disposición irregular, todo parece indicar que sufrió reparaciones y se repavimentó (Figs. 9 y 10).

Fig. 9.- Vista general del zaguán.

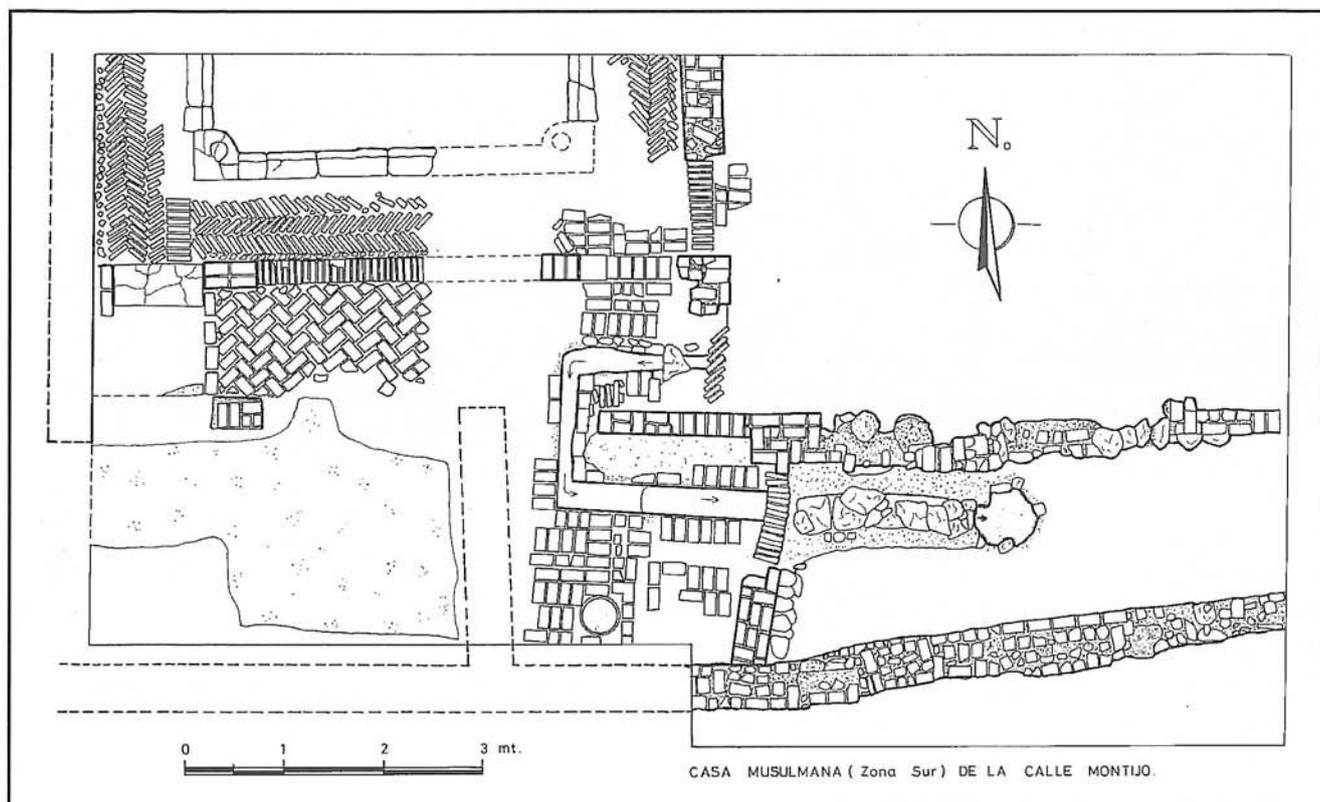
Sur (Fig. 4 y 5), el resto queda bajo la calle Montijo. Esta vivienda parece responder en líneas generales a las características arquetípicas de la casa andalusí (MARCAIS, 1954): patio central, salas rectangulares dispuestas al Norte y al Sur en los lados menores del patio, galerías porticadas precediendo el acceso a los salones, crujías en los lados mayores que acogen las dependencias de servicio, accesos acodados etc. Aspectos en los que no vamos a reincidir, sino que remitimos a la bibliografía clásica que adjuntamos con el presente.

Fig. 5.- Planta de la vivienda islámica.

sardinell, al igual que el umbral de acceso a la casa (Fig. 8) y el de acceso a la crujía oriental (Fig. 5).

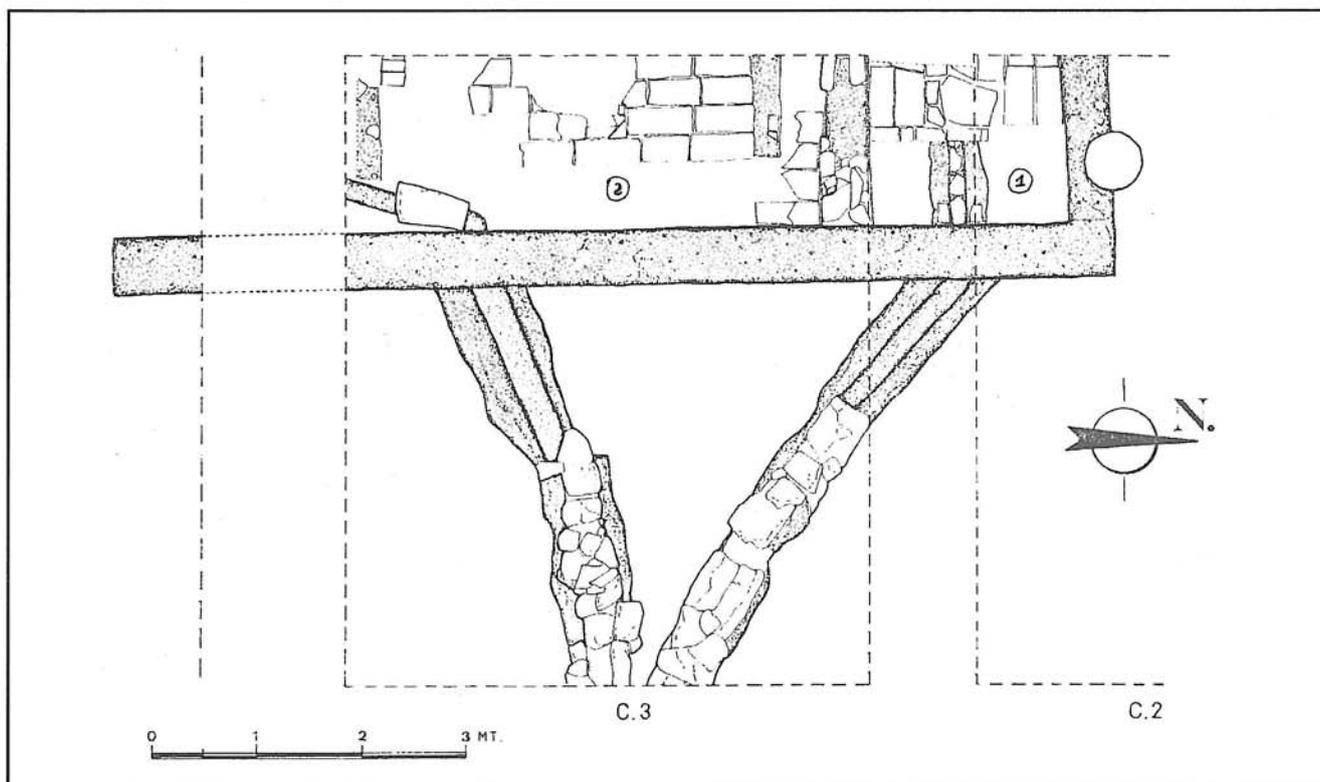
Fig. 6.- Planta de las estructuras C.2 y C.3.

Se trata de un recio muro de tapial (Fig. 6) en el que se distinguen perfectamente las huellas del encofrado -0,70 m. de ancho- que encierra en su interior dos habitaciones. De este muro se conservan 9,50 m. de largo con dirección Norte-Sur, al Norte quiebra en ángulo recto hacia el Oeste introduciéndose en el perfil. Al Sur no hemos encontrado el cierre debido a que el solar contiguo estaba desfondado.

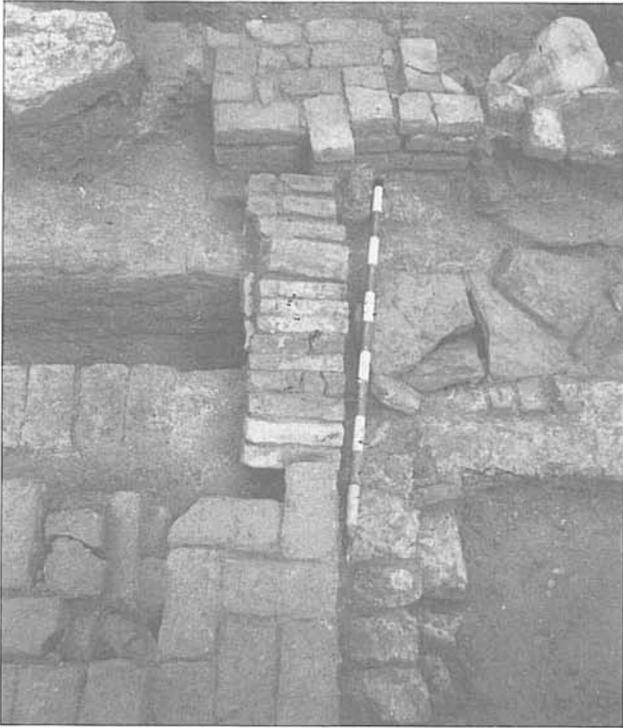
Fig. 8.- Umbral de acceso a la vivienda.

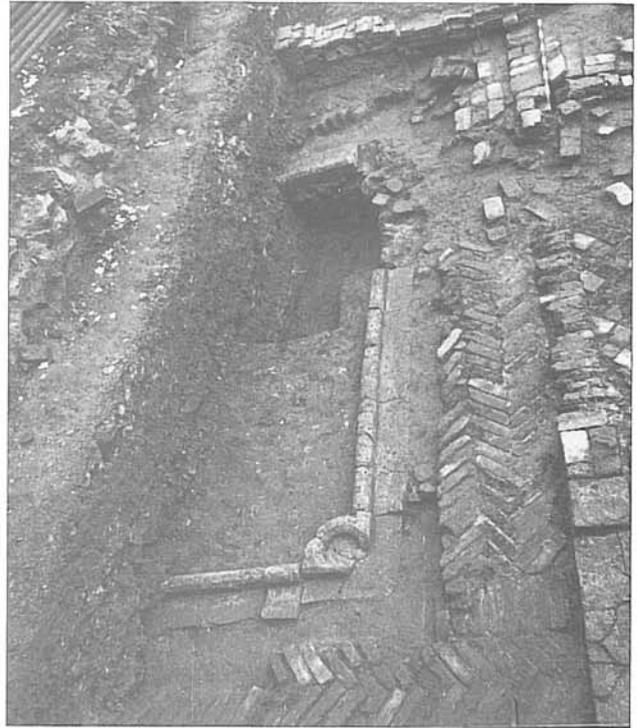
Fig. 13.- Patio (detalle).

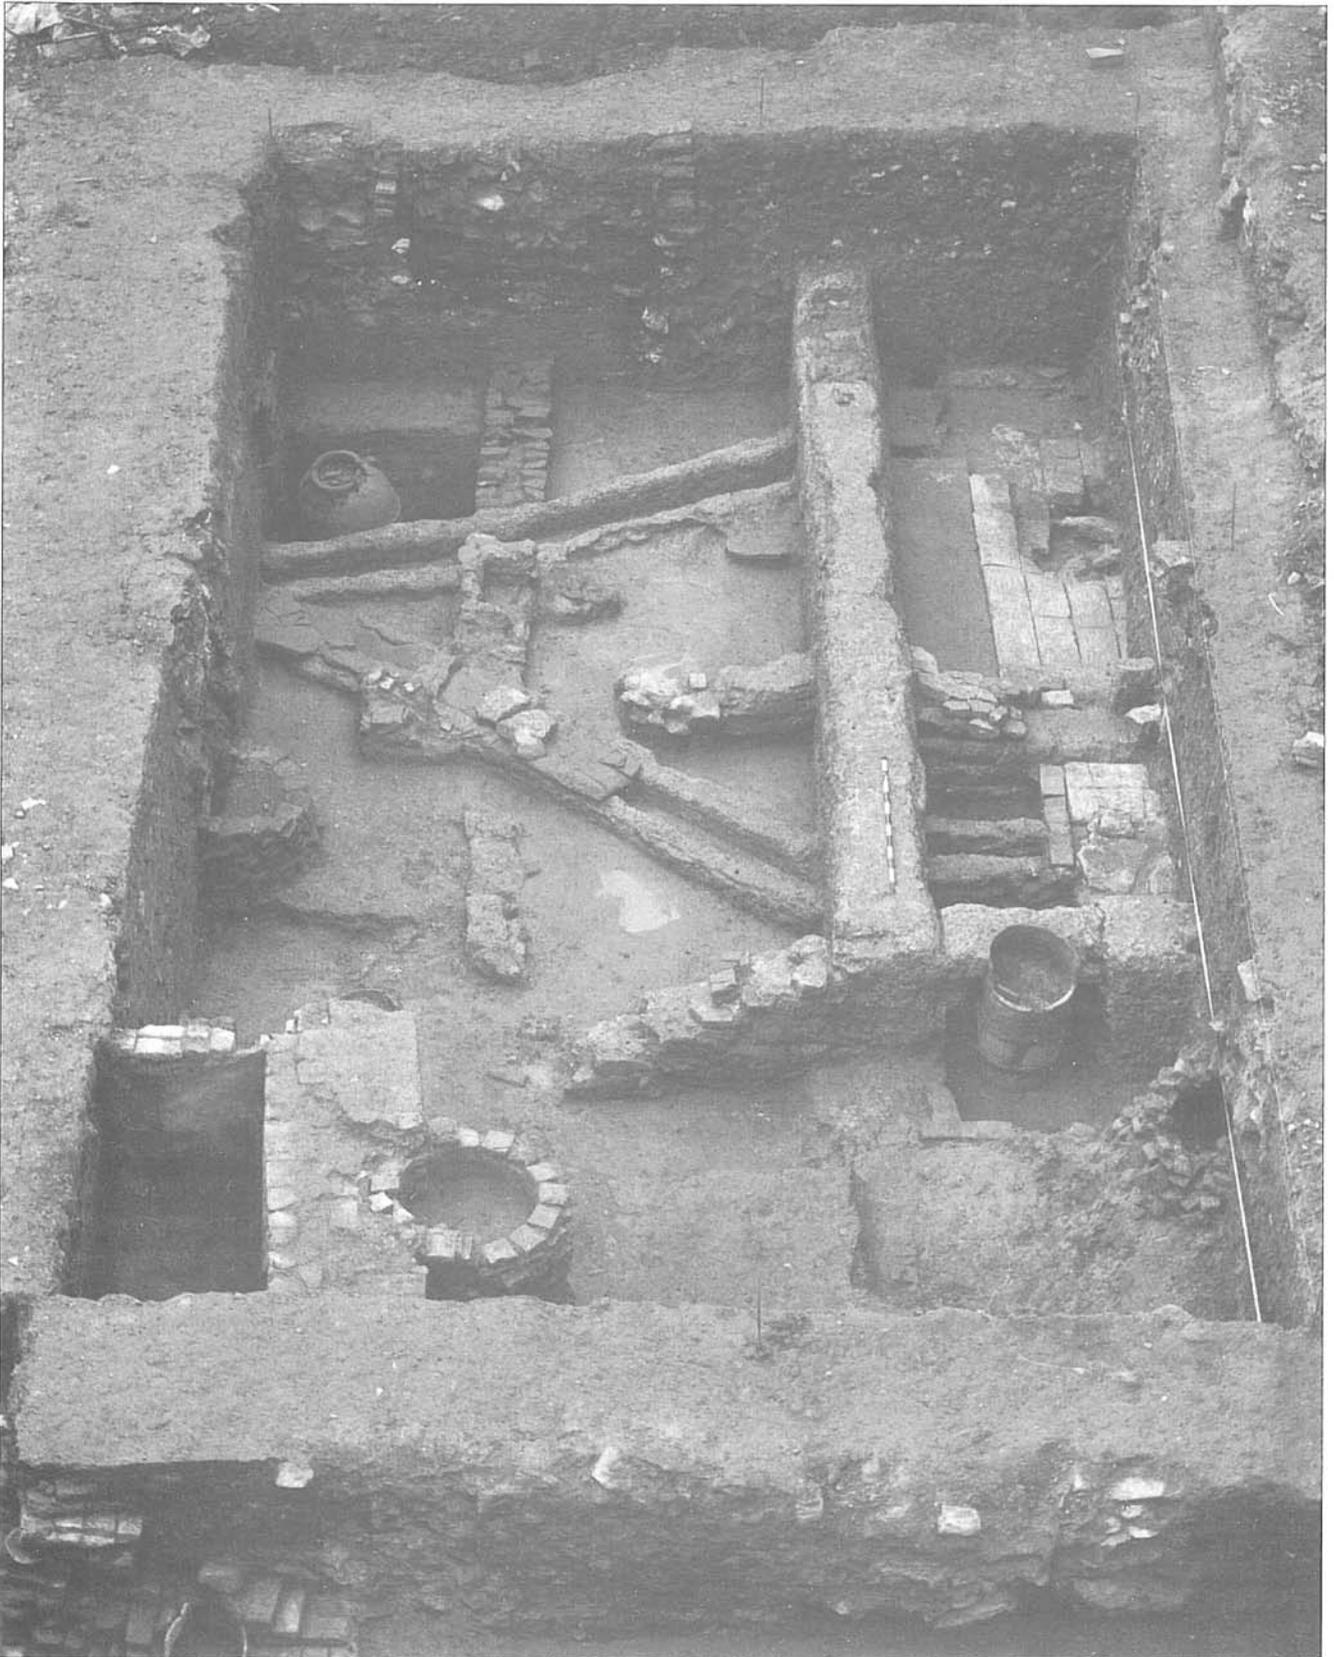
En el exterior de dicha estructura documentamos dos atarjeas o canales de gran envergadura, que atraviesan el muro, desaguando con dirección Este en aproximación progresiva hasta confluír en un punto equidistante a la altura del perfil Este de la cuadrícula C-3 (Fig. 17). El canal situado más al Norte se corresponde con la letrina ubicada en la habitación 1 (Fig. 6), mientras que la segunda atarjea dobla hacia el sur en el interior de la habitación 2, penetrando en el perfil en dirección al solar desfondado, donde pensamos se ubicaría la letrina que la originó. Ambas atarjeas presentan, como es habitual una cubierta de lajas de pizarra (Fig. 17).

Fig. 17.- Vista general de las estructuras.

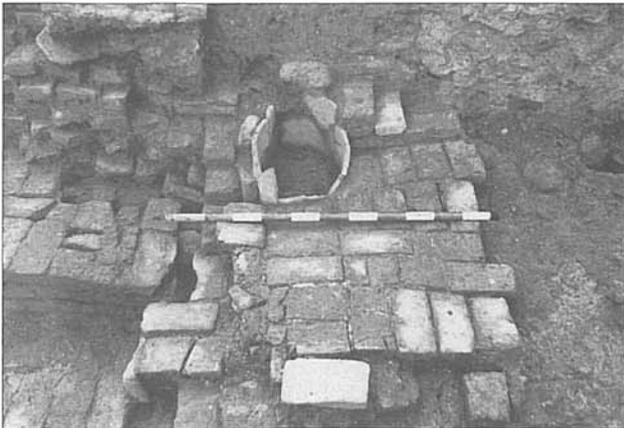
Fig. 10.- Detalle del zaguán.

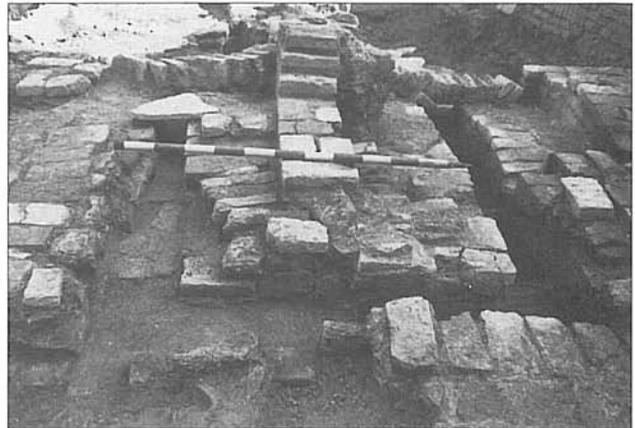
La Galería está organizada en tres espacios que se corresponden con los tres vanos. Un espacio central mayor, pavimentado con ladrillos en *espaticum*, y dos cabinas laterales, la occidental pavimentada con mortero de cal, y la oriental que comunica con el zaguán, solada de ladrillos y atravesada por el canal de desagüe que proveniente de la crujía quiebra al Sur y al Este con dirección al adarve (Fig. 11 y 12).

Fig. 12.- Trayectoria del canalillo en el interior de la vivienda.

Al Sur de la galería se encuentra una sala posiblemente rectangular, que junto con la sala Norte configuraría una de las estancias principales de la casa (TORRES BALBAS, 1957), pavimentada con mortero de cal. Está desplazada con respecto al eje marcado por el patio y la galería en función del zaguán, prolongándose hacia el Oeste (Fig. 4). Esta sala plantea diversos problemas, pues el muro que la separa de la galería ha sido prácticamente arrasado por una estructura de cimentación moderna, por lo que no hemos podido documentar el vano de acceso a esta sala (Fig. 12).

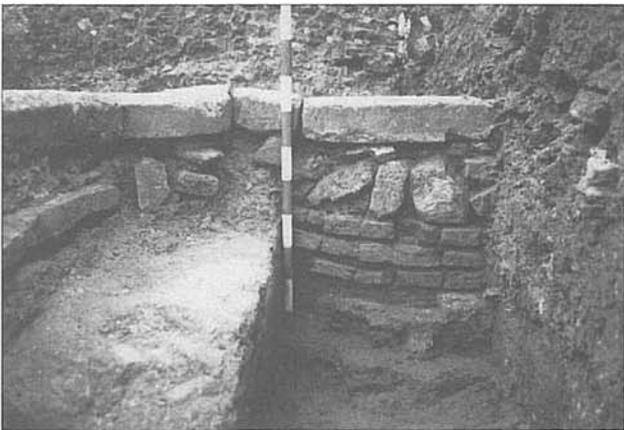
Fig. 14.- Alzado muro cimentación del arriate.

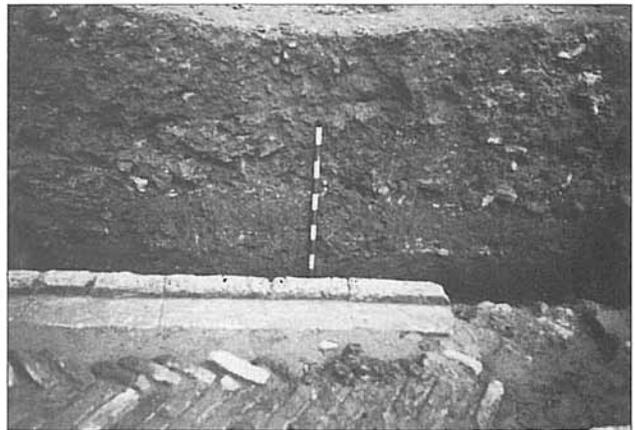
(Fig. 14). El nivel de tierra o jardín que habitualmente se encuentra por debajo del de los andenes, en este caso sin embargo se encontraba al mismo nivel, según nos lo indica la estratigrafía (Fig. 15), así como la presencia de un muro de tapial en su interior (Fig. 16), perteneciente a una vivienda más antigua, y que lógicamente quedaría tapado.

Fig. 15.- Detalle perfil norte.

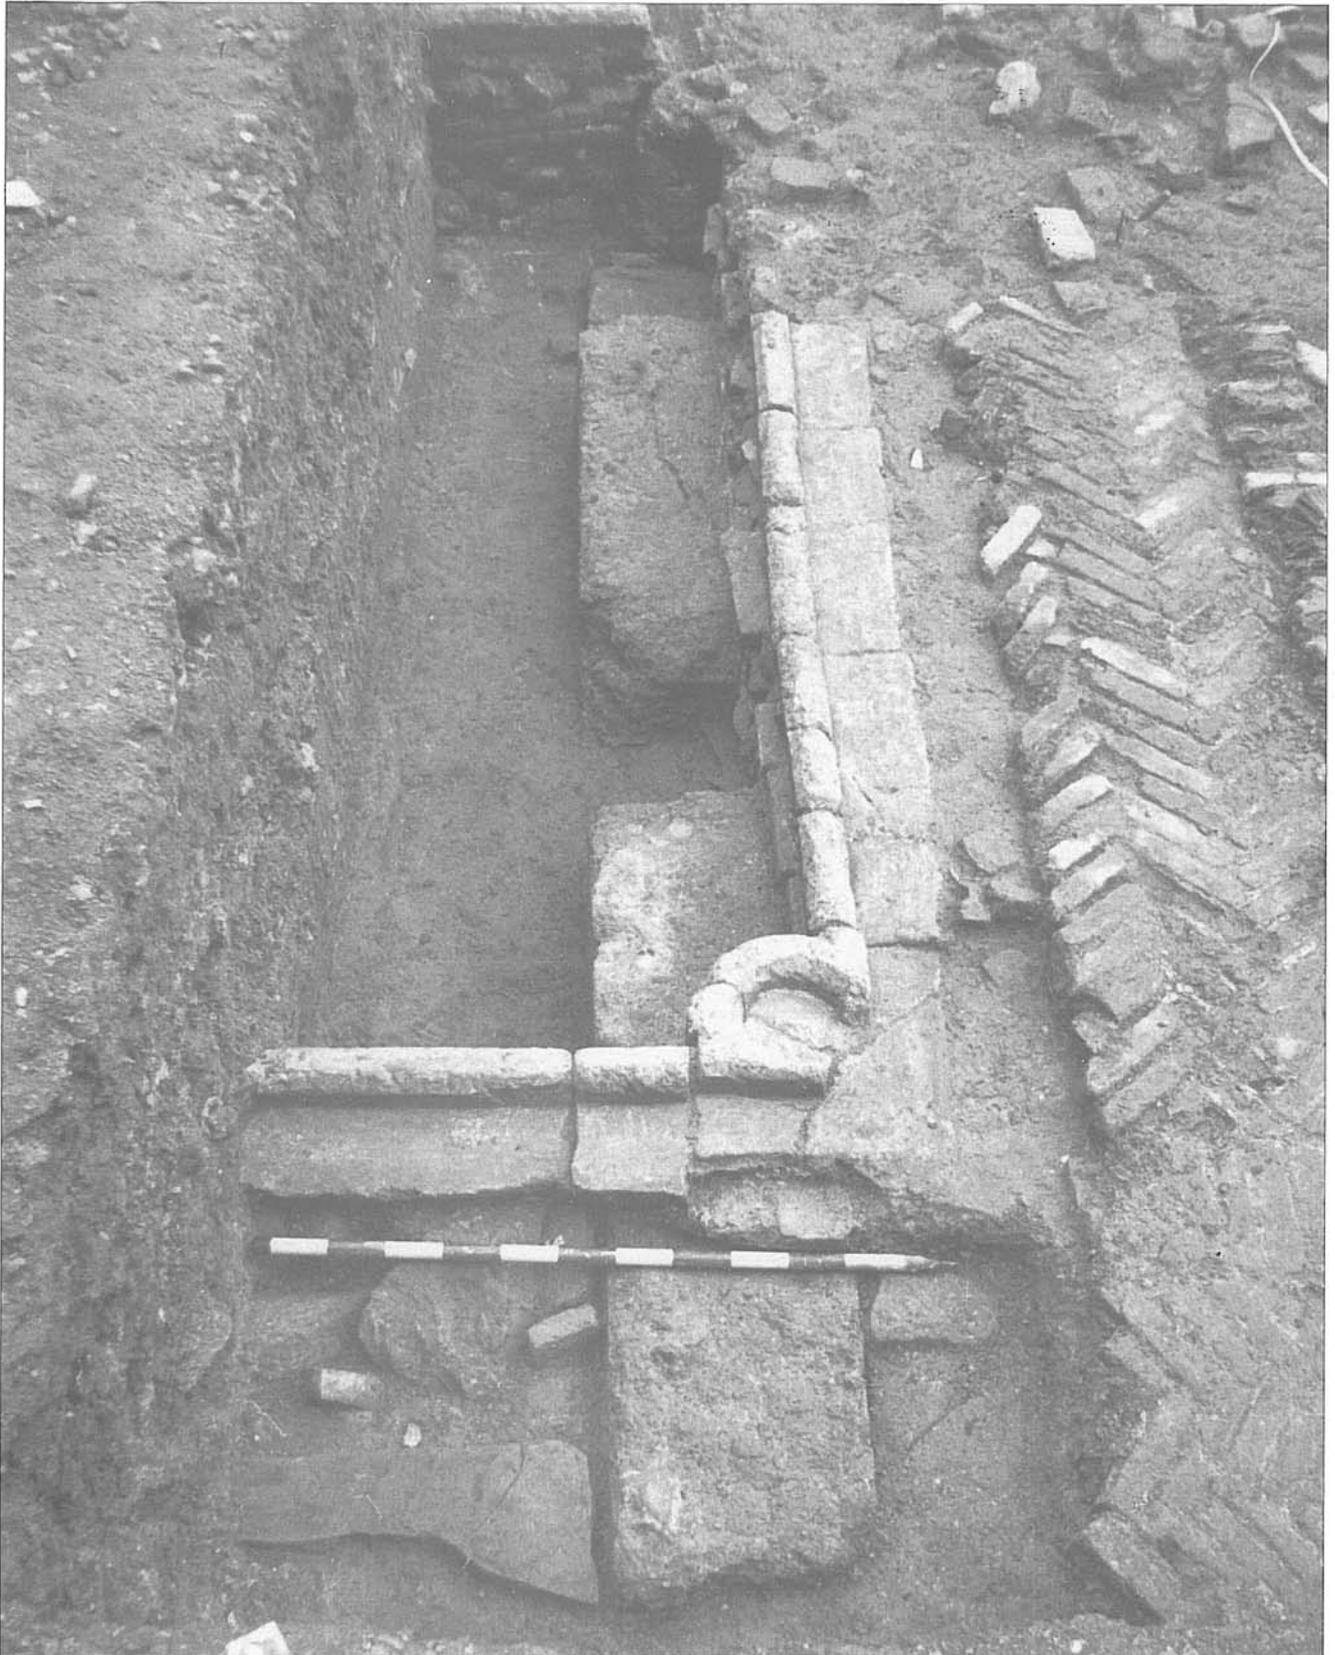
Fig. 16.- Detalle. Muro de tapia en el interior del arriate.

La vivienda fue construida sobre otra ya existente, y por lo tanto más antigua, aprovechando parte de su estructura. Son muy pocos los restos que pudimos documentar de ella, ya que no pudo ser excavada (Fig. 16).

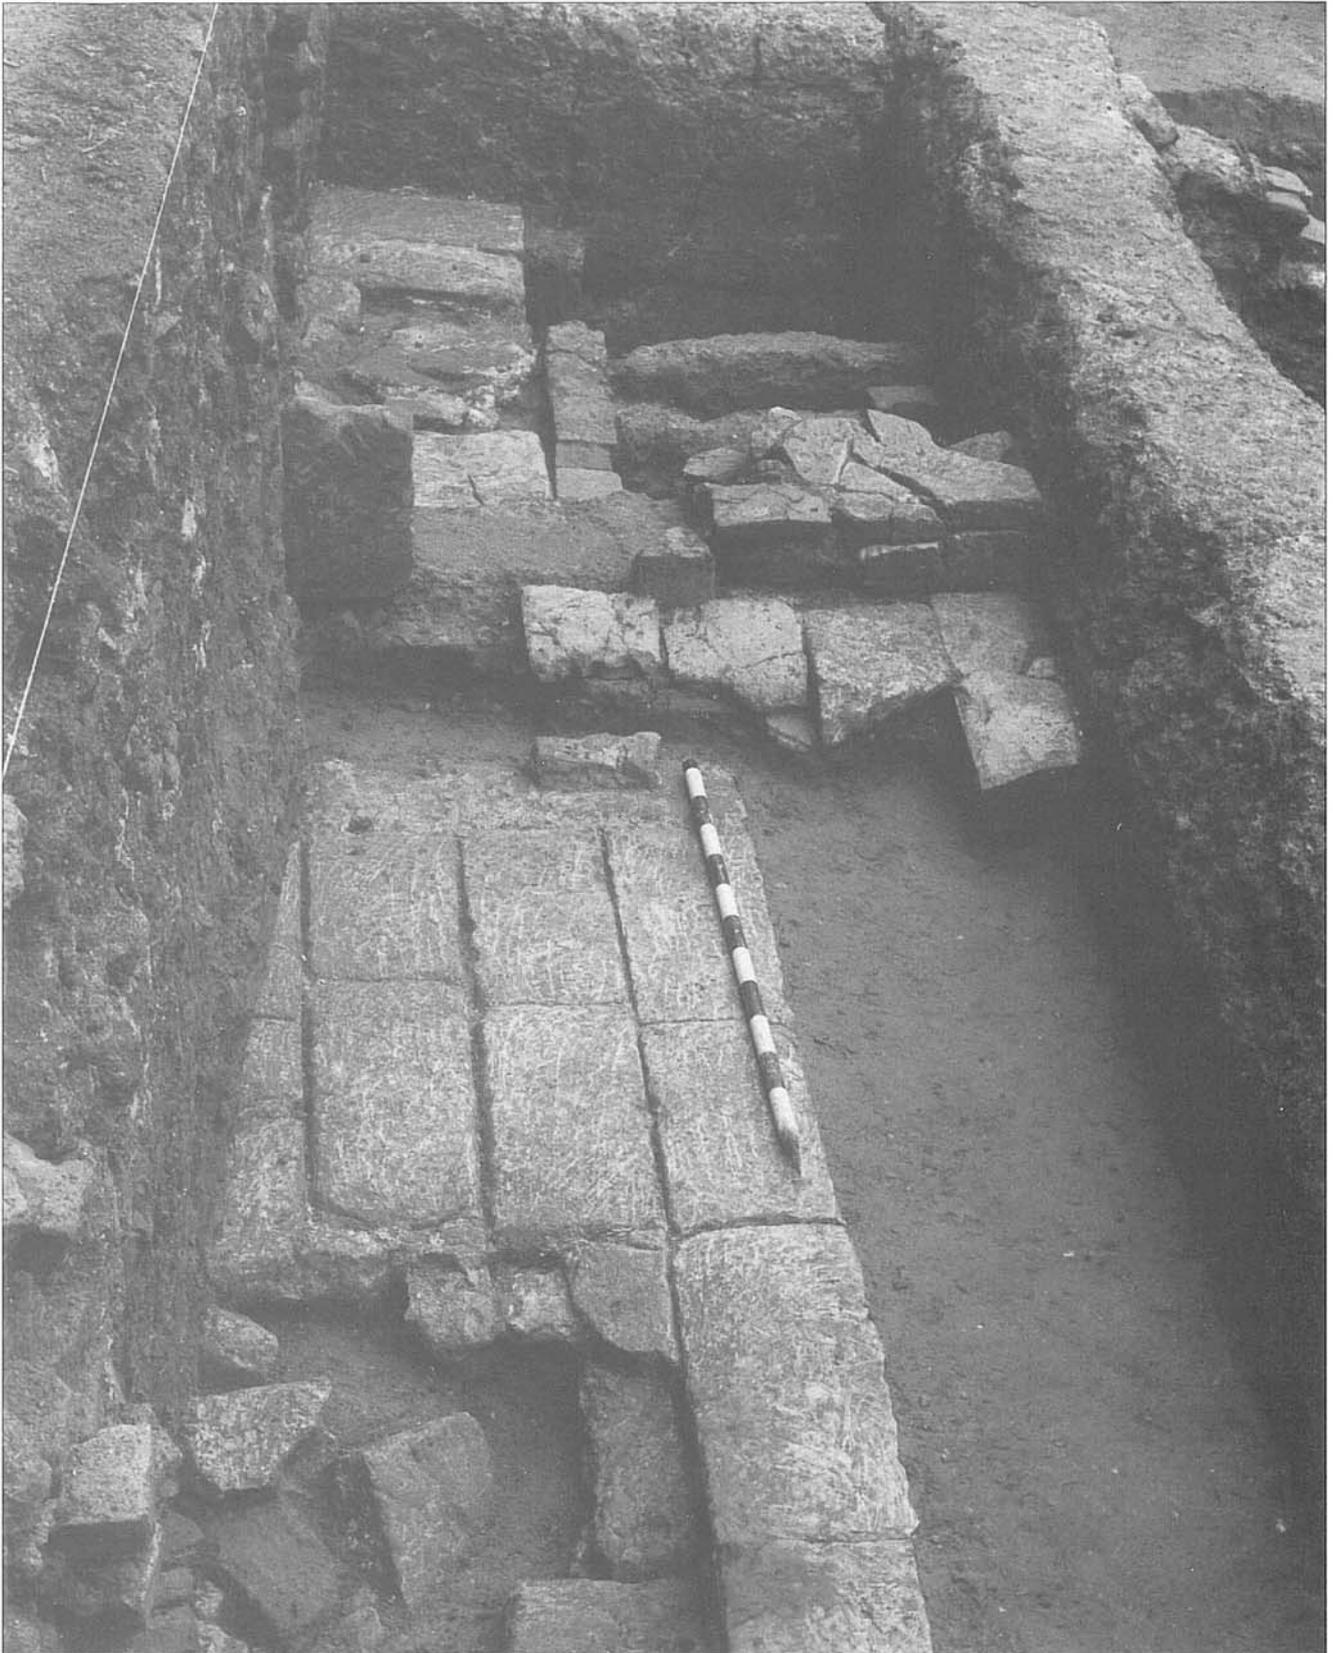
En el interior de esta estructura, se han excavado parte de dos habitaciones divididas por un muro de mampostería, con un vano de acceso marcado por dos sillares de arenisca. Ambas habitaciones tienen un pavimento de losas de piedra labrada (Fig. 18). En la habitación ubicada al Norte constatamos una letrina -pequeña estructura de mortero de cal con una abertura rectangular estrecha- que corta dicho pavimento.

Fig. 18.- Interior estructura de tapia. Detalle del pavimento.

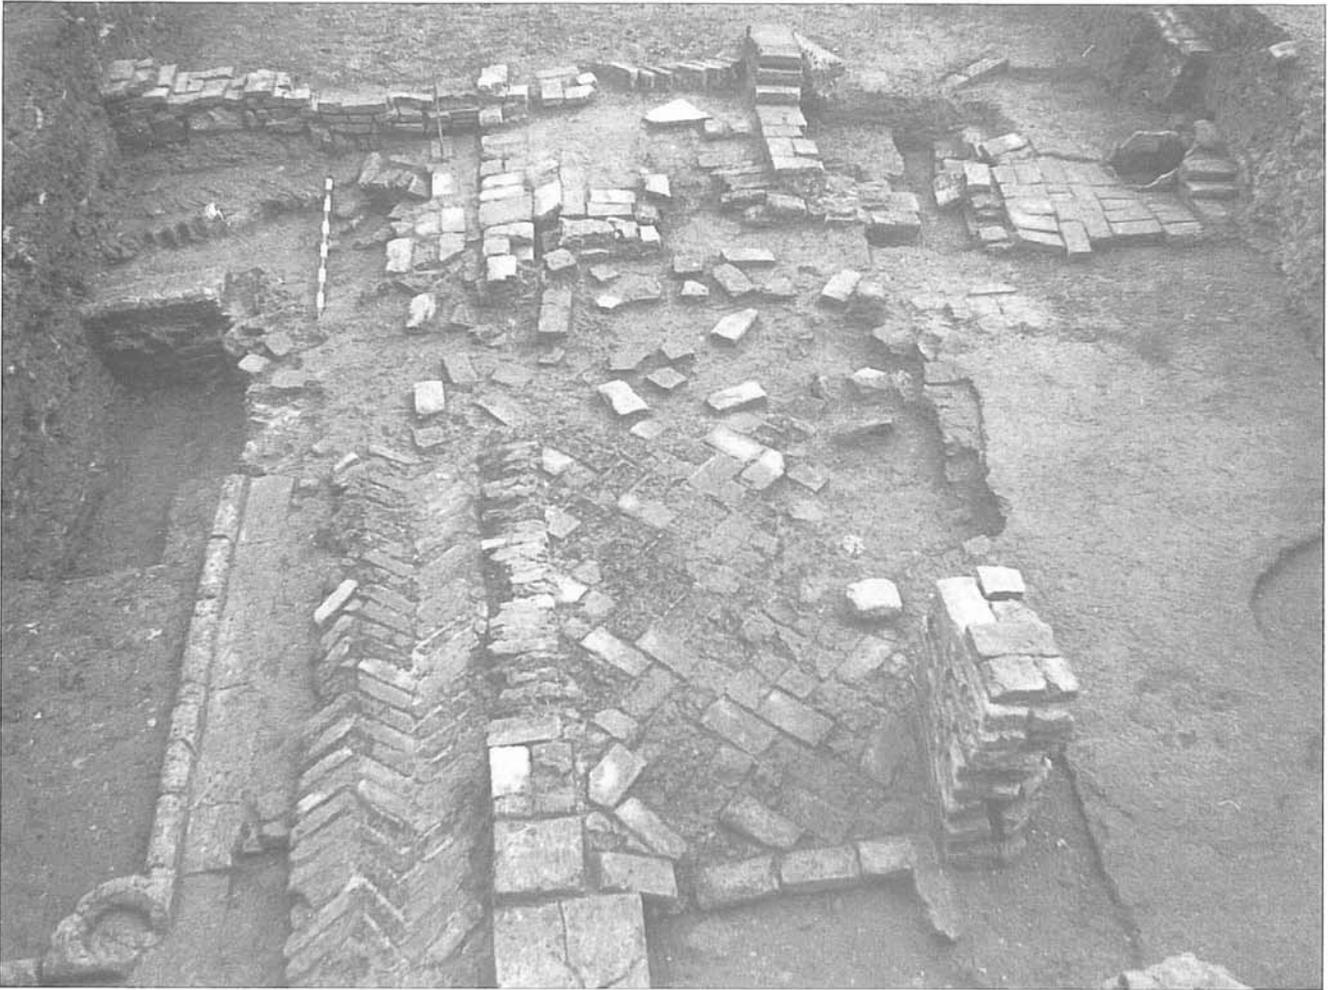
Fig. 11.- Vista general de la vivienda.
