**El castillo de Navarredonda
(término municipal de San Martín
de Valdeiglesias): una fortaleza
medieval desconocida en la
Comunidad de Madrid**

Fco Javier Pastor Muñoz

María Jesús Adán Poza

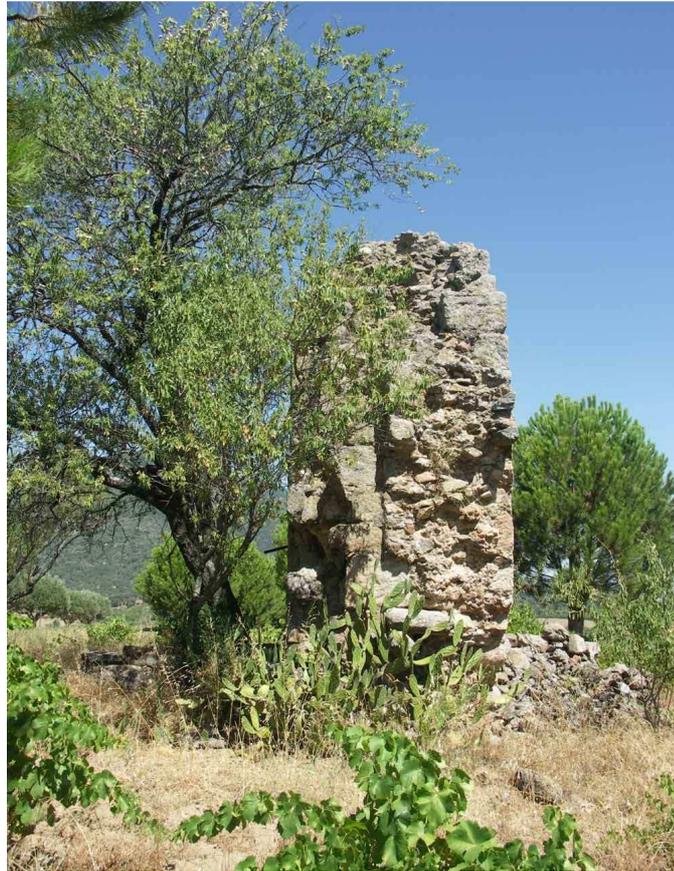
Figura 1.- Fotografía de los restos constructivos del paraje *El Torrejón* facilitada por don Álvaro Carrillo

(www.fuentegalana.com.) propietaria de viñedos en el término municipal de San Martín de Valdeiglesias (Comunidad de Madrid). En dicha fotografía aparecía un fragmento de muro de piedra de grandes proporciones que según nos informaron los propietarios de la bodega, se encontraba en la cima de una elevación próxima, concretamente en un paraje conocido como *El Torrejón*. Todos estos datos nos hicieron sospechar que dichos restos podrían pertenecer a algún tipo de atalaya o punto de vigilancia fortificado.

La revisión de bibliografía especializada sobre el tema como la obra “Castillos, fortificaciones y recintos amurallados de la Comunidad de Madrid” (SÁEZ LARA, F. 1993) o el listado de fortificaciones de la Comunidad de Madrid elaborado por la Asociación Española de Amigos de los Castillos (A.E.A.C. 2005), no aportó referencia alguna sobre la existencia de una construcción de carácter militar en este punto del término municipal de San Martín de Valdeiglesias, por lo que decidimos estudiar fotografías aéreas de la zona para tratar de identificar la naturaleza de los restos existentes en dicho paraje. Programas como *Google Earth* o *Nomecalles* del Instituto de Estadística de la Comunidad de Madrid se han revelado como herramientas de gran utilidad para la exploración de ciertos enclaves arqueológicos al proporcionar vistas generales del terreno en distintos años y estaciones, permitiendo detectar, en condiciones favorables, elementos de gran interés que podrían pasar desapercibidos incluso durante la prospección arqueológica directa del terreno, sirviendo de ejemplo el presente caso, que ha deparado la identificación de los vestigios de una fortaleza señorial. (Figura 1).

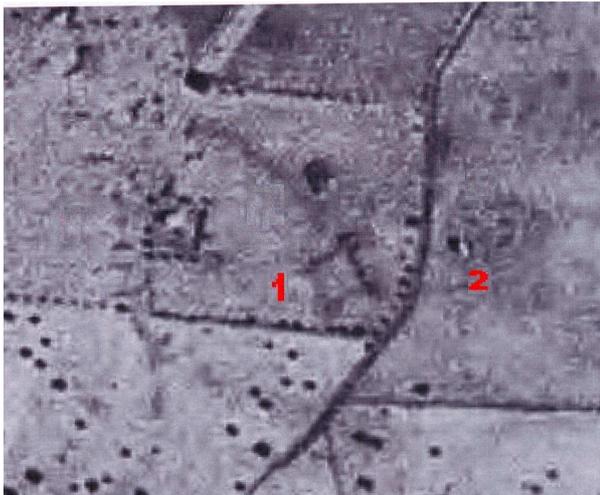
Figura 2.- Planta de la fortaleza del paraje *El Torrejón* (1) y restos de la iglesia del despoblado de Navarredonda (2). Programa Nomenclaltes. Año 1956

El estudio de las vistas aéreas más recientes del paraje *El Torrejón* proporcionadas por los programas citados no deparó resultados relevantes, ya que los restos del muro aparecían muy mimetizados con el paisaje. Las fotografías aéreas en blanco y negro correspondientes a los vuelos realizados en los años 1956 y 1975 revelaron, sin embargo, detalles sorprendentes, al mostrar con tonal nitidez, en las cercanías del citado muro, la planta completa de una gran construcción que por su tipología general podría corresponder a una fortaleza señorial de época medieval. (Figura 2)

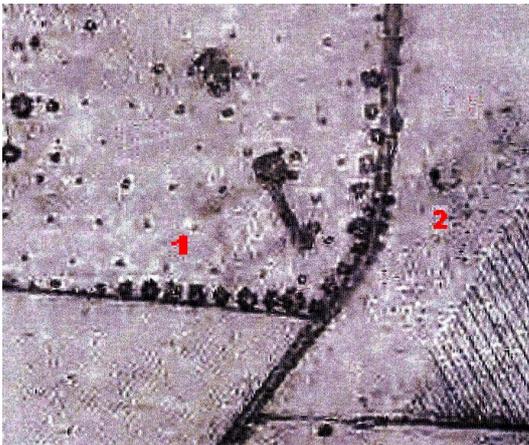
Figura 5.- Planta de la fortaleza del paraje El Torrejón (1) y restos de la iglesia del despoblado de Navarredonda (2). Programa Nomecalles. Año 1975

El estudio de las vistas aéreas del programa Nomecalles correspondientes a los vuelos de los años 1956 y 1975 permitió identificar con bastante detalle algunas características de esta construcción, que estaría compuesta por un recinto principal de forma cuadrada rematado con torreones en sus esquinas. La diferencia de coloración que se aprecia en la planta de la construcción en la vista del año

1975, sugería además que parte de la fortaleza no llegó a terminarse o que fue desmontada en algún momento, ya que su rastro aparece casi difuminado en la imagen. (Figura 5)

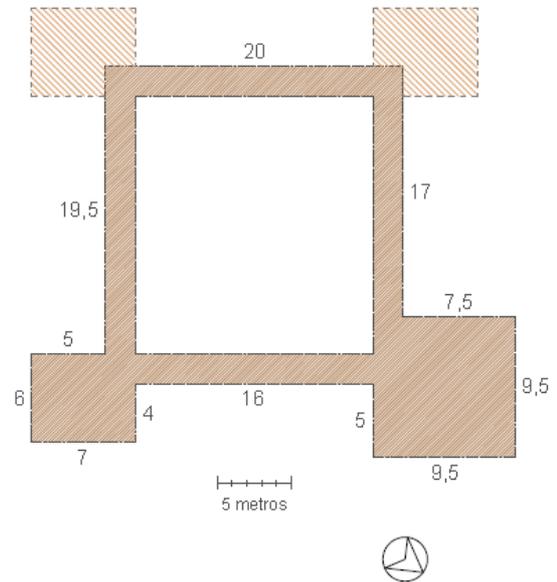
Figura 6.- Planta de la fortaleza del paraje El Torrejón a partir de un croquis realizado sobre el terreno. Dibujo Autocad: Natalia Huerta. D.G.P.H.

Durante la visita al lugar realizada a finales de 2011 pudimos constatar que se trata efectivamente de los restos una gran construcción que constaría de un recinto principal de planta cuadrada con unas dimensiones exteriores de unos 20 metros de lado y al menos dos torreones macizos de planta igualmente cuadrada situados en el lado oriental de la fortaleza, de 6,00 x 7,00 y 9,50 x 9,50 mts. respectivamente, que junto al lienzo de muralla que los une, de 16,00 mts. de longitud, son los vestigios más evidentes sobre el terreno. La altura en alzado de estos elementos oscila actualmente entre los 0,50 y 1,00 mts., con dos o tres hiladas de sillares aún visibles. Menos restos quedan del muro que conforma el recinto principal, que apenas aflora del terreno, aunque su trazado, puede seguirse sin dificultad gracias a los sillares que sobresalen de trecho en trecho. Su anchura es de 2,00 metros en todo su desarrollo. No hay huellas evidentes, sin embargo, de las torres que pensábamos rematarían el lado occidental del recinto principal, tal como parecen sugerir las fotografía aéreas y la tipología general de las fortalezas señoriales madrileñas de época medieval. Sería necesario realizar una intervención arqueológica puntual para confirmar o descartas definitivamente su existencia. Parte de los muros de la fortaleza están realizados con toscos sillares irregulares de gran tamaño que en algún punto parecen apoyar directamente sobre afloramientos rocosos, tal como se aprecia en la torre suroriental, sin que falten muros ejecutados con sillares perfectamente escuadrados, sobre todo en la torre nororiental, que por su mayor tamaño podría asimilarse a la torre del homenaje del castillo. Los restos están muy mimetizados con el paisaje y pasan fácilmente desapercibidos al confundirse con los berrocales de la zona. (Figura 6)

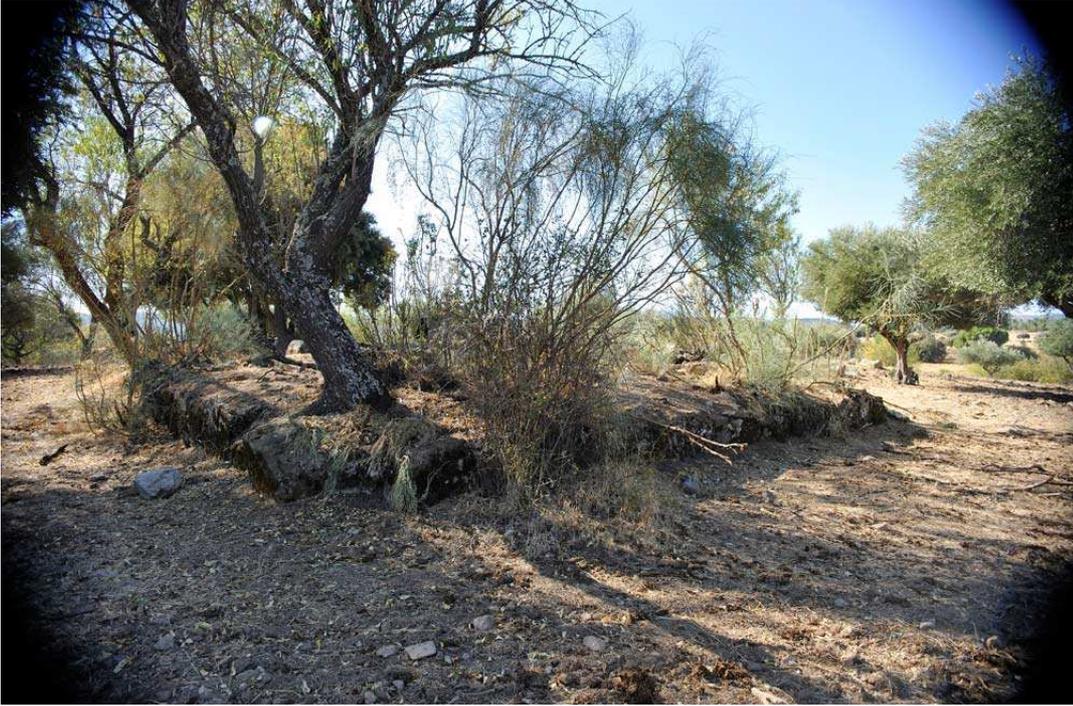
Figura 7.- Vestigios de la torre del homenaje del castillo de Navarredonda. Fotografía: Juan Carlos Martín Lera. Archivo D.G.P.H.

Creemos que se trata de una fortaleza que no llegó a terminarse. Su lado oriental presenta más entidad, con las dos torres cuadradas y el lienzo que las une perfectamente definidos, mientras que el recinto principal apenas aparece esbozado por alineaciones de sillares que afloran a ras del suelo. El edificio inacabado pudo haberse convertirse más tarde incluso en cantera, siendo reaprovechados parte de sus sillares en construcciones cercanas. Lo que si parece poder descartarse es que fuera terminado y posteriormente resultara destruido violentamente o simplemente se arruinara al ser abandonado. En ambos casos se habría generado una cantidad de escombros que hoy no se aprecia en el terreno. (Figuras 7 y 8))

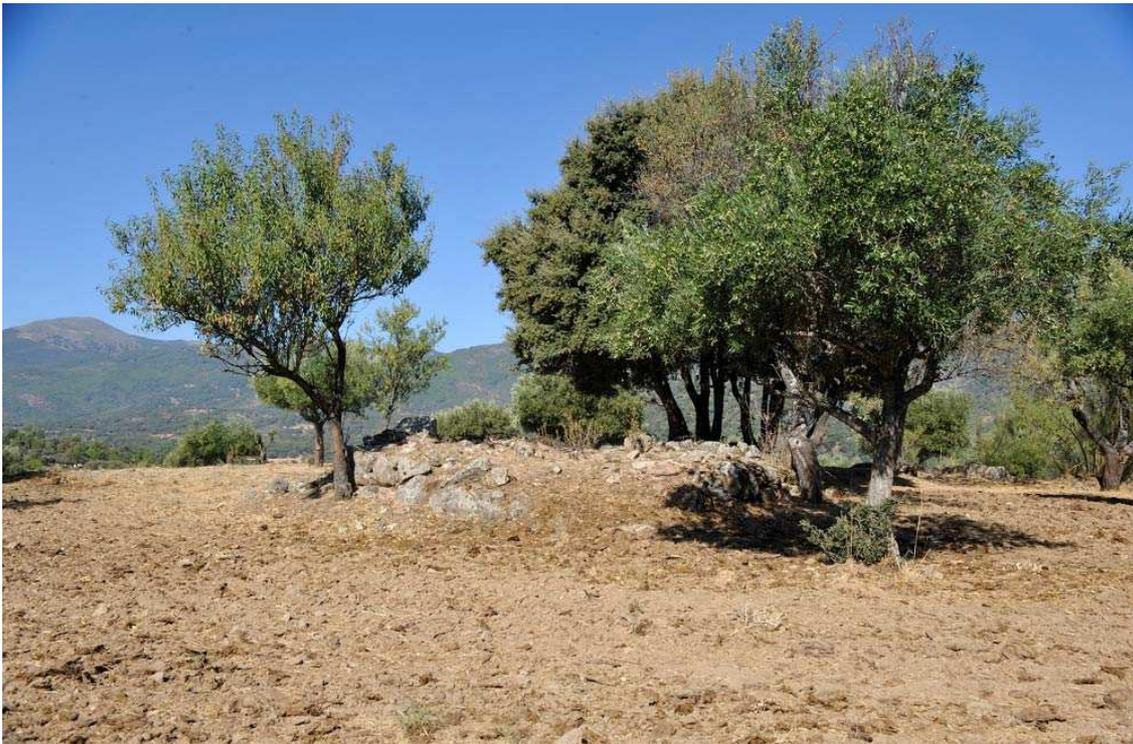
Figura 8.- Vestigios de la torre suroriental del castillo de Navarredonda. Fotografía: Juan Carlos Martín Lera. Archivo D.G.P.H.

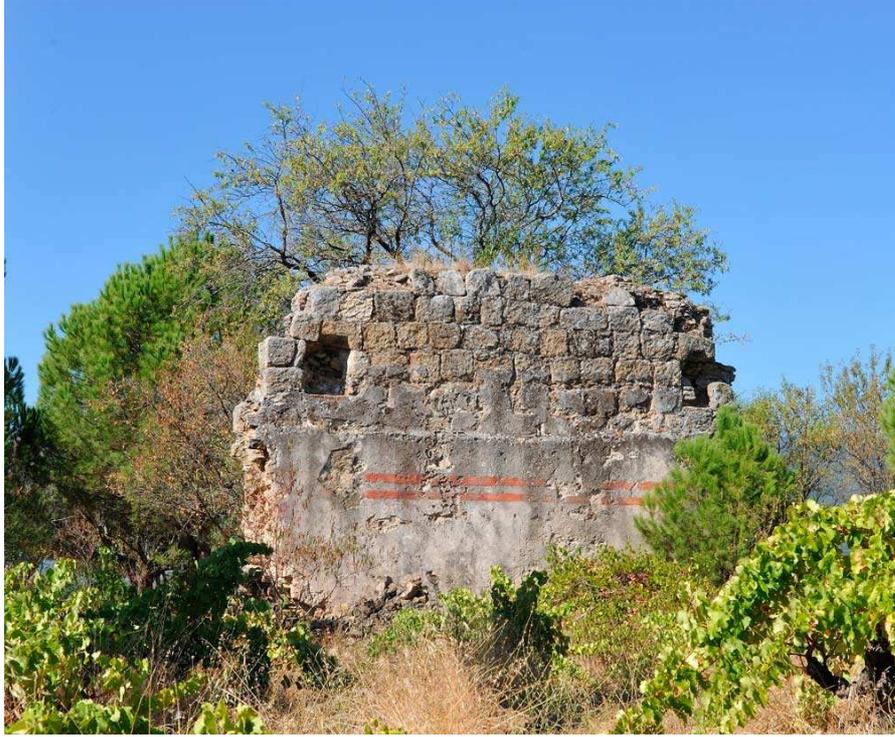
Figura 9.- Vestigios de la iglesia de Navarredonda. Fotografía: Juan Carlos Martín Lera. Archivo D.G.P.H.

Navarredonda debió ser una pequeña aldea o alquería originalmente dependiente de Cadalso, localidad distante unos cuatro kilómetros, dentro de cuyo término se encontraba. La aldea nunca debió superar la categoría de *lugar* a lo largo de su existencia, siendo probablemente abandonada a finales de la Edad Media sin haber alcanzado mayor autonomía. En las Relaciones de Lorenzana el lugar aparece ya como despoblado, aunque todavía existían cultivos en los alrededores de su antiguo casco urbano. Otra imagen del abandono en el que se encontraba sumido el lugar de Navarredonda en el siglo XVIII la encontramos en la información sobre su iglesia, que en 1760 ya no es objeto de visita eclesiástica por estar profanada y abandonada, *sin otro uso que el que querían hacer los pastores, ganados y la gente vagabunda*, por lo que el padre prior del monasterio de Guisando mandó demolerla (CUARTERO, 1952). En 1848 Pascual Madoz cita el despoblado de Navarredonda al describir el territorio de San Martín de Valdeiglesias, señalando que todavía existían algunos vestigios en el lugar, como la torre de la iglesia, que aún conservaba el hueco de las campanas (MADOZ, 1848). En algunos planos de esa época aparece efectivamente señalada la *iglesia arruinada de Navarredonda*. (Figura 9)

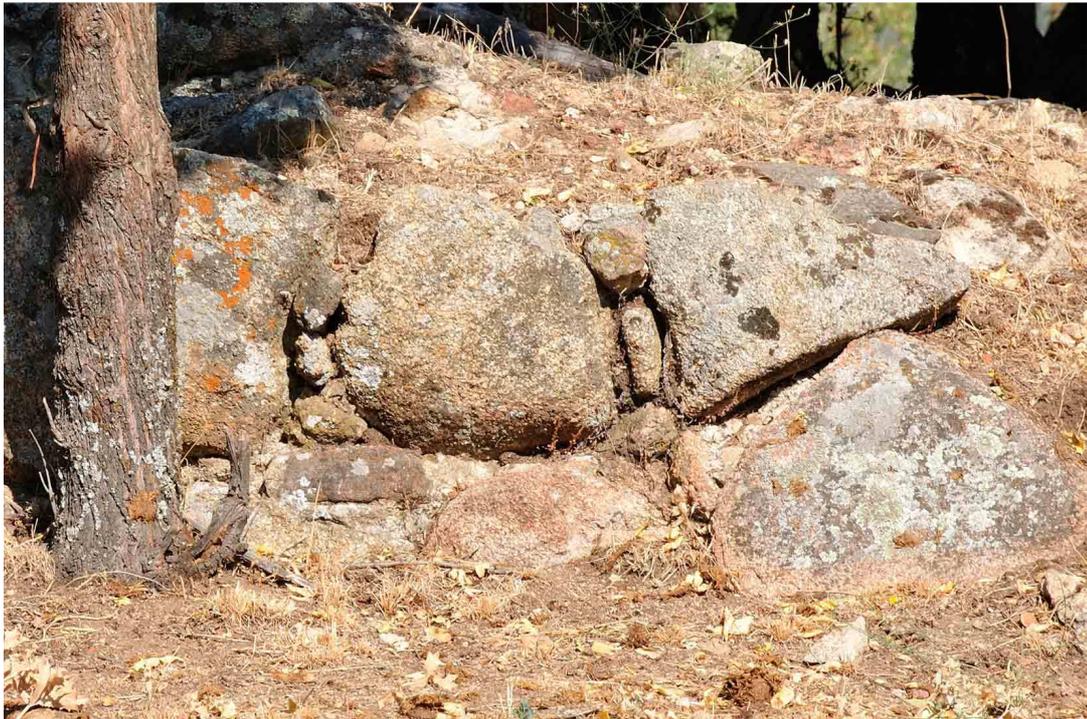
Figura 10.- Detalle del aparejo de la torre suroriental del castillo de Navarredonda.
Fotografía: Juan Carlos Martín Lera. Archivo D.G.P.H.

Respecto al castillo o sus vestigios no hemos encontrado hasta el momento referencia histórica alguna. Quedan sin embargo todavía abundantes fuentes y documentación de los siglos XIV – XVI por consultar (1) que podrían aportar información de interés en el futuro. Algunos rasgos de la construcción que consideramos arcaicos, como la sencillez de su planta o el tipo de aparejo empleado en algunos sectores de la misma, nos inducen a considerar una cronología temprana para la misma, quizás en los albores del siglo XIV, sin que pueda descartarse la presencia de vestigios de mayor antigüedad en sus estructuras, dada la estratégica situación de la elevación en la que se ubica, que pudo ser utilizado como punto de vigilancia desde época musulmana para el control de los pasos de la sierra. (Figura 10).
