El Cerco de Artajona

Estudio histórico-arqueológico

ESTUDIO HISTÓRICO-ARQUEOLÓGICO

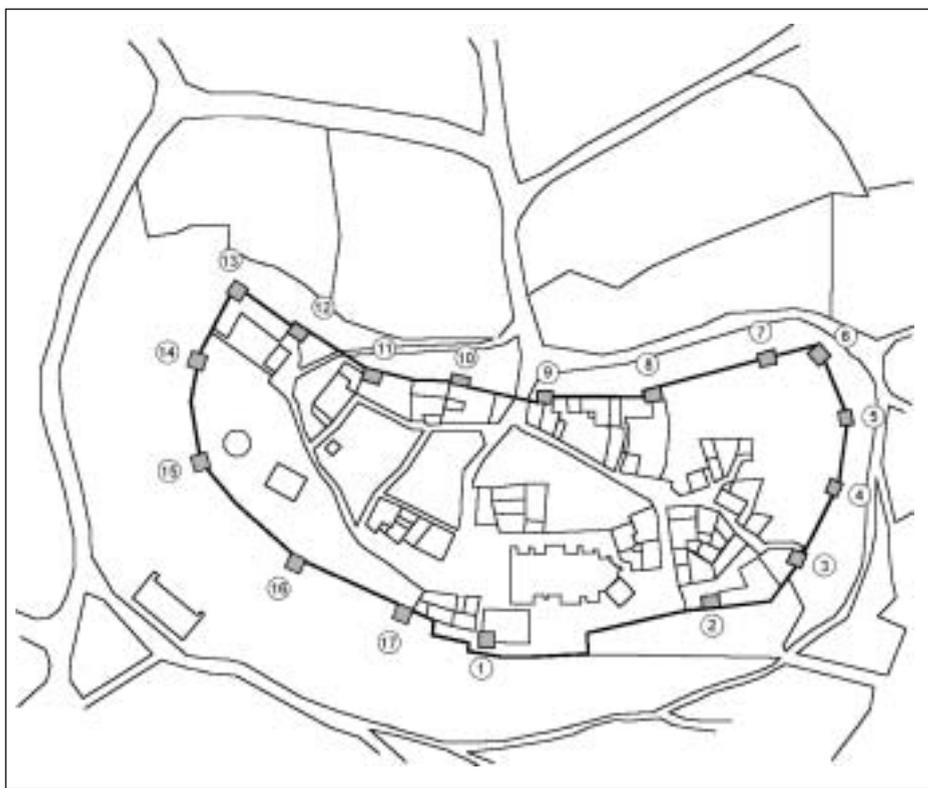
Plano 1. Situación de las bestorres en el recinto amurrado

Con respecto al número de *torres*, una referencia de 1568 enumera al menos diecisiete de ellas flanqueando el Cerco⁷. La primera se situaba en el lado oriental del portal de Remagua. Tomando ésta como punto de partida, y comenzando a contar hacia el este, se llegaría hasta la duodécima torre, la cual hacía *esquina junto al canson del Cerco* y se localizaba *hacia el camino de Mendigorria*. Las torres 13^a, 14^a, 15^a y 16^a, hoy desaparecidas, “borderían” el donjón o castillo del rey. De la última torre, la 17^a, tan sólo se conserva en la actualidad su arranque.

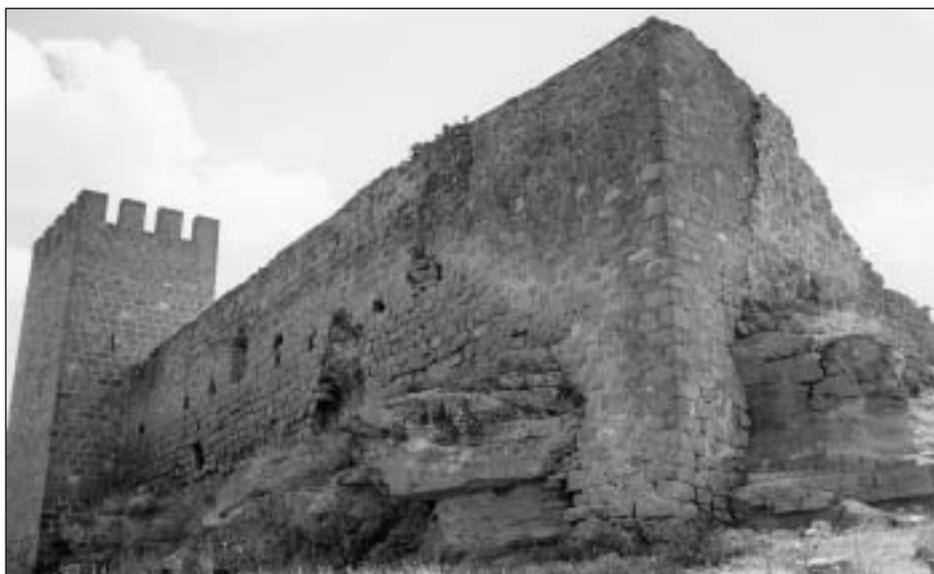
Foto 3. Ángulo noroeste del Cerco

En la ladera oeste se prospectó con especial interés la zona correspondiente al trazado de la muralla, hoy totalmente perdida. Se registraron algunos muros de escasa entidad y se recogieron en superficie fragmentos de cerámica vidriada y pintada con óxidos de manganeso. Se analizaron pormenorizadamente las ruinas de la casa de la esquina del cerro, ya que podrían pertenecer a los cimientos de la torre nº 13 (Foto 3).

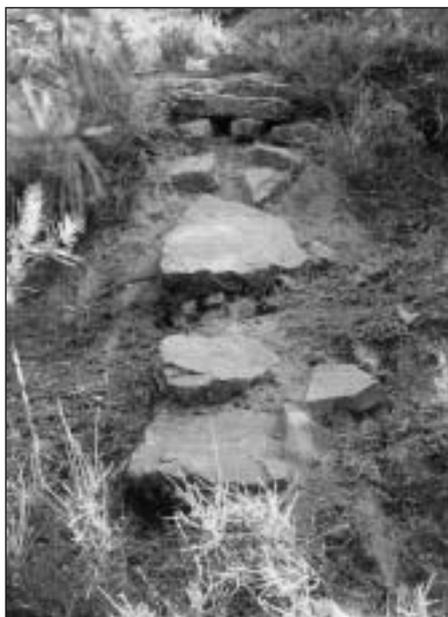
En la ladera noroeste no se encontraron nuevos indicios arqueológicos. En la suroeste se localizó una estructura, para determinar su funcionalidad y las características de la técnica constructiva se realizó una pequeña cata de comprobación. El sondeo confirmó el uso de ésta como canalización o desagüe, aunque no permitió demostrar si se encontraba relacionada con la muralla del Cerco o si, por el contrario, pudiera tratarse de un drenaje de la nevera (Foto 4).

Foto 4. Canalización-desagüe

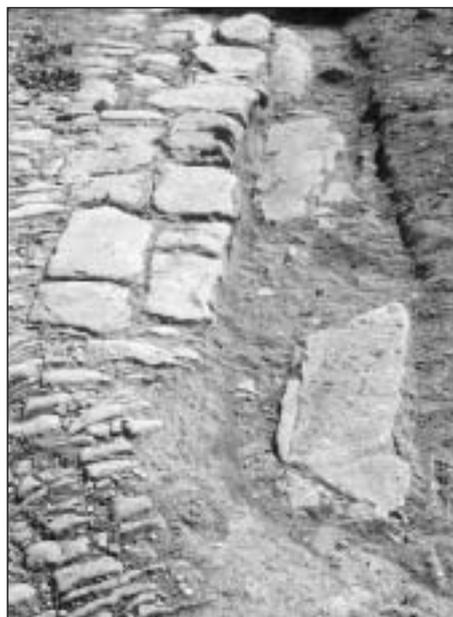
Continuando hacia el sur, se localizó una zona de empedrado en dirección a la escalera que conduce a la puerta de Remagua. Más al este se delimitaron dos eras de forma circular sustentadas sobre muros consistentes y bien conservados, separadas por un camino (Foto 5).

Foto 5. Tramo empedrado junto al portal de Remagua

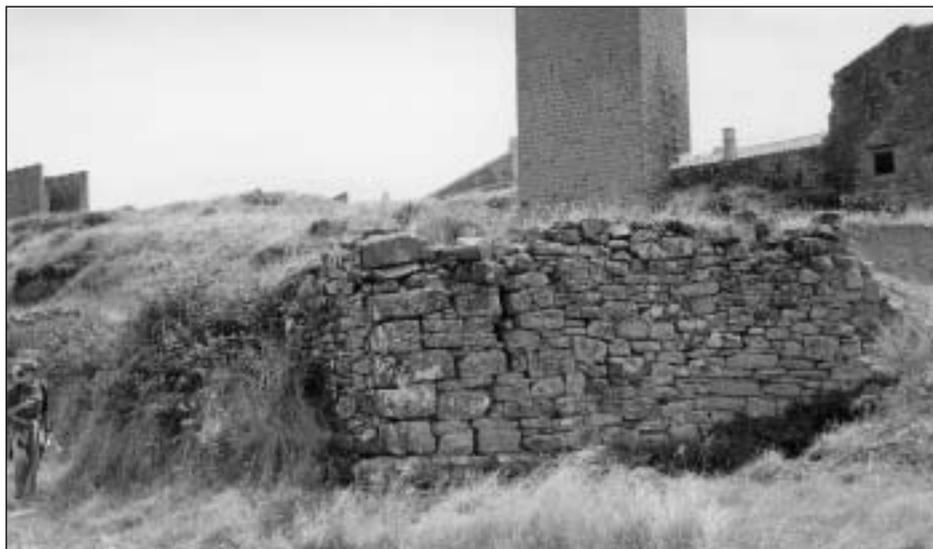
Foto 6. Barbacana junto al portal de San Miguel

En la ladera norte se documentó un paramento con fábrica de sillarejo en un espacio aterrizado, con otro lienzo de similares características constructivas con el que forma ángulo. Estas estructuras parecen estar en relación con la barbacana situada frente a la puerta de San Miguel. Un tipo de fortificación avanzada y asilada, diseñada para defender el acceso al interior del recinto (Mora-Figueroa, L., 1994: 47) (Foto 6).

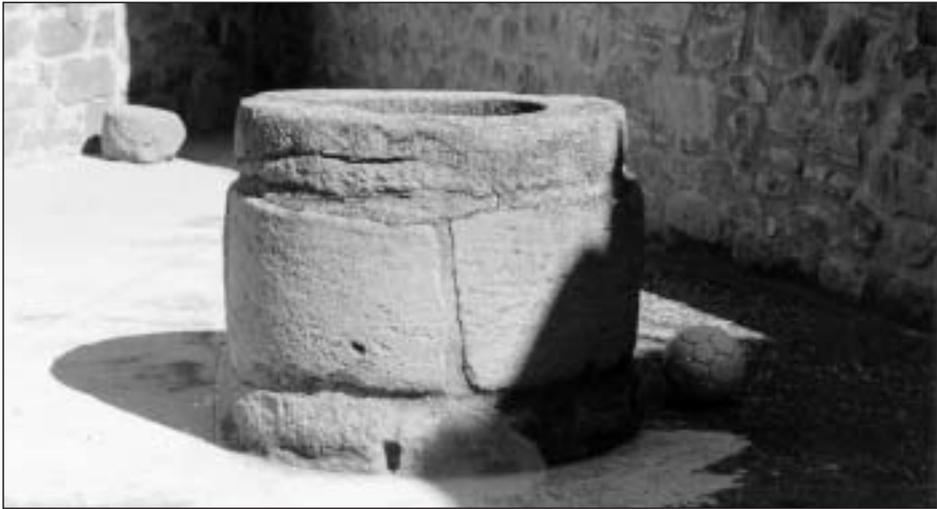
Foto 9. Pozo de captación de agua. Parcela 1.376

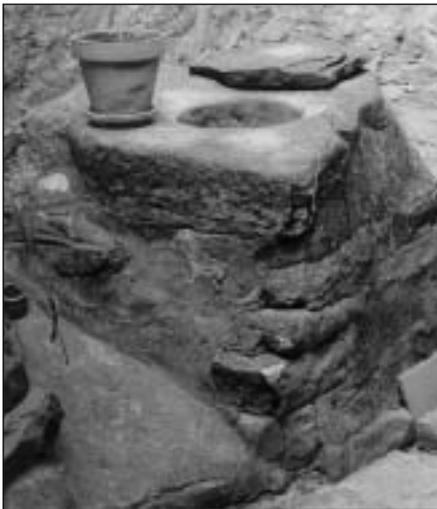
Foto 10. Pozo de agua. Parcelas 1.398-1.399

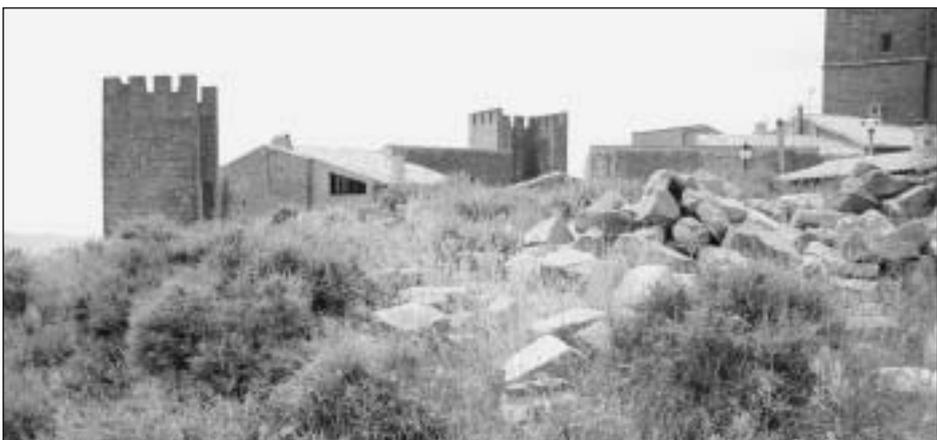
En el reconocimiento de los solares sin edificar no se obtuvieron resultados positivos, ni se recuperaron en superficie restos de cultura material, ya que en estos espacios se depositaron escombros procedentes de obras próximas. En este sentido, se aprecia con claridad la presencia de grandes acumulaciones de deshechos de las campañas de restauración de las murallas y las torres del Cerco, realizadas bajo la dirección de la Institución Príncipe de Viana en la segunda mitad del siglo XX (Foto 12).

Foto 12. Acumulación de escombros y piedra de las campañas de restauración

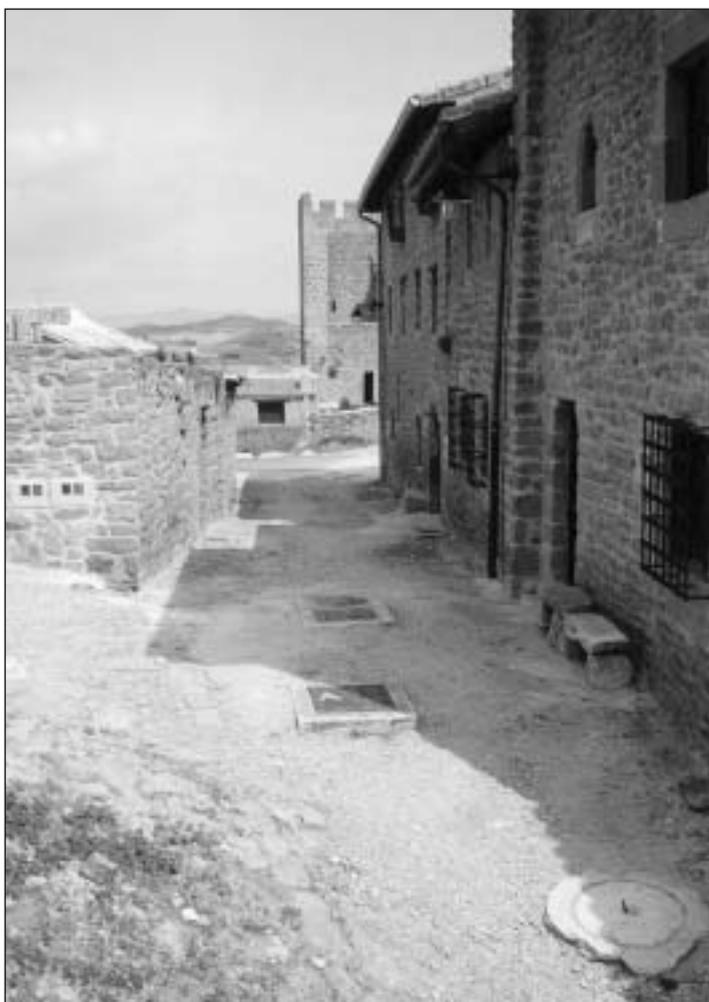
Foto 13. Pavimentación de 1787 deteriorada por arquetas y conducciones

El resto de las calles presentan una pavimentación deficiente, con algunas zonas empedradas, en ocasiones cubiertas con mortero de cemento, y con numerosas obras de saneamiento descuidadas, que contribuyen a potenciar el actual aspecto de deterioro y abandono. Un ejemplo de esta realidad lo constituye la calle que conduce a la puerta de Aizaldea, la parte central de la calzada se encuentra desfigurada por la proliferación de arquetas de diferentes instalaciones de servicios. En la mencionada calle se planteó una cata de comprobación, que permitió localizar la pavimentación antigua debajo de los suelos más modernos (Foto 13).

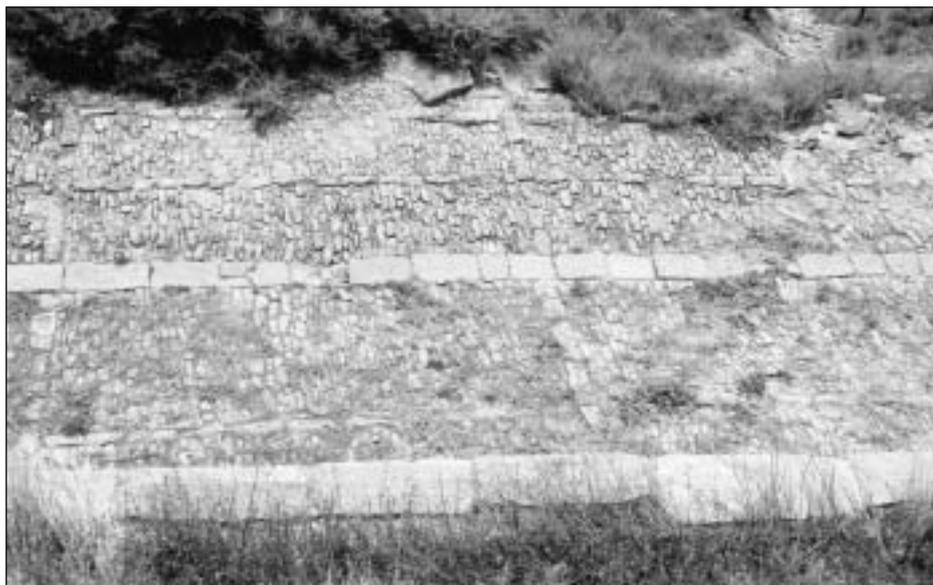
Foto 14. Calle empedrada en la parte meridional del Cerco

subdividido en cuarterones cada cuatro metros. Esta disposición corresponde a las normas sobre la pavimentación de las calles del cerro a las que hace referencia un documento fechado en 1787²⁷ (Foto 14).

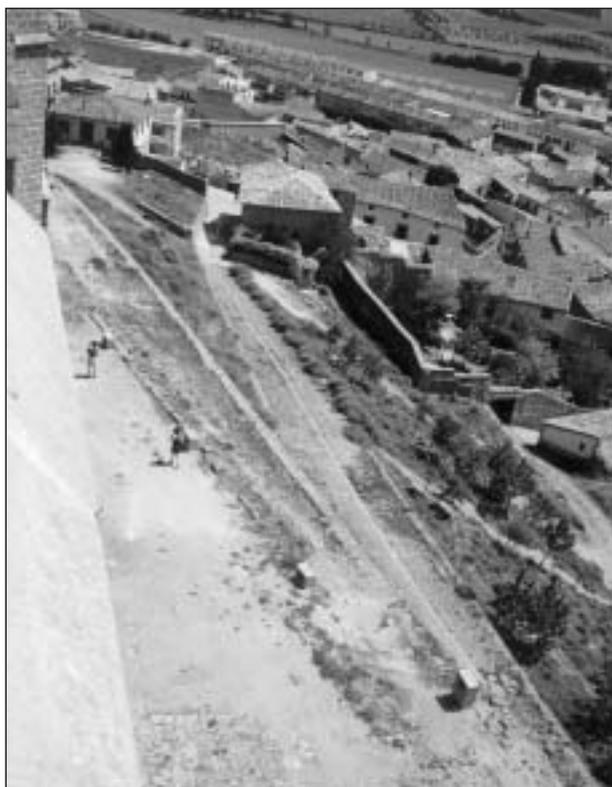
Los viales ofrecen en la actualidad un aspecto muy descuidado. Las dos calles principales han sido asfaltadas y, en el resto, el pavimento de piedra ha quedado en gran parte oculto por la presencia de recrecidos de mortero y grava, infraestructuras de saneamiento, etc. (Fotos 15, 16, 17)

Foto 15. Camino de acceso desde el sur

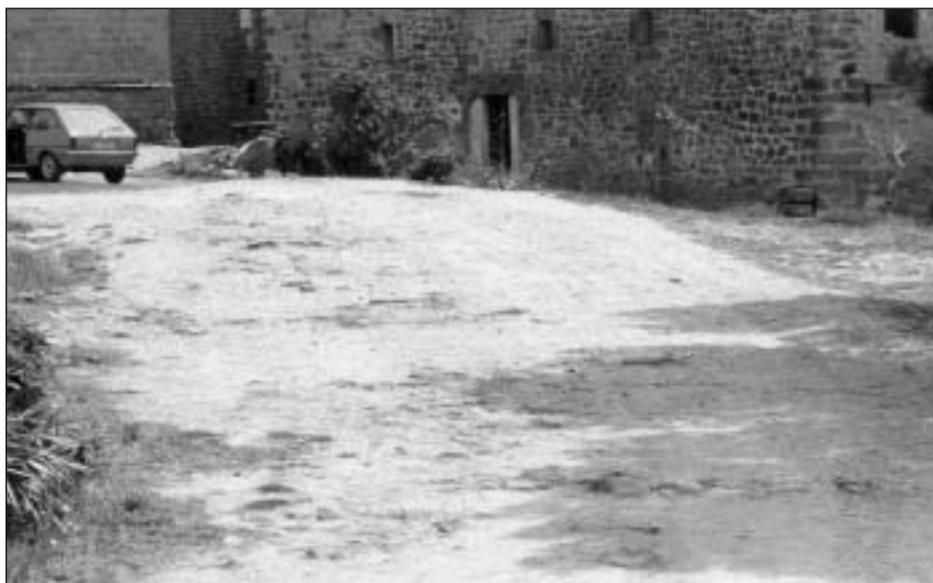
Foto 16. Aspecto de los viales junto al depósito de agua

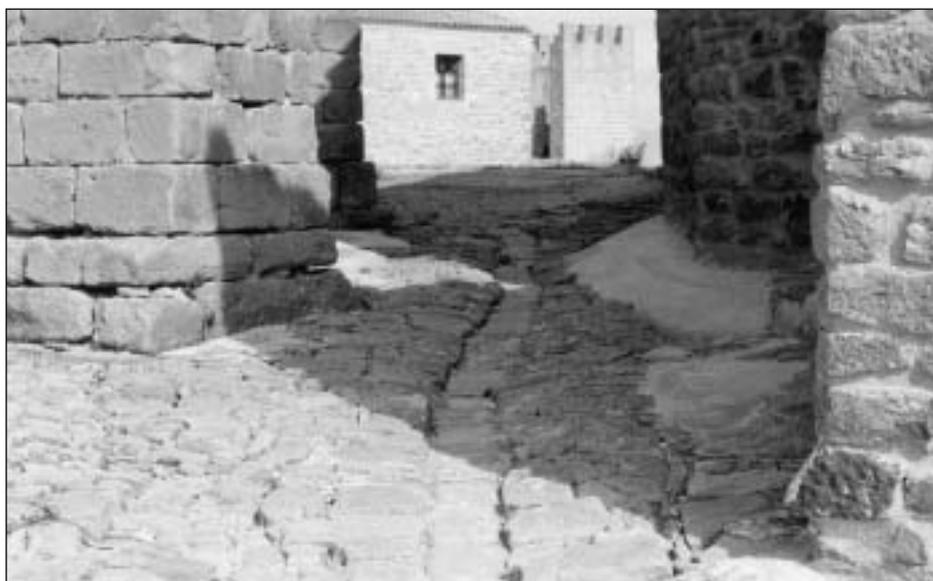
Foto 17. Calle que rodea al ábside de la iglesia de San Saturnino

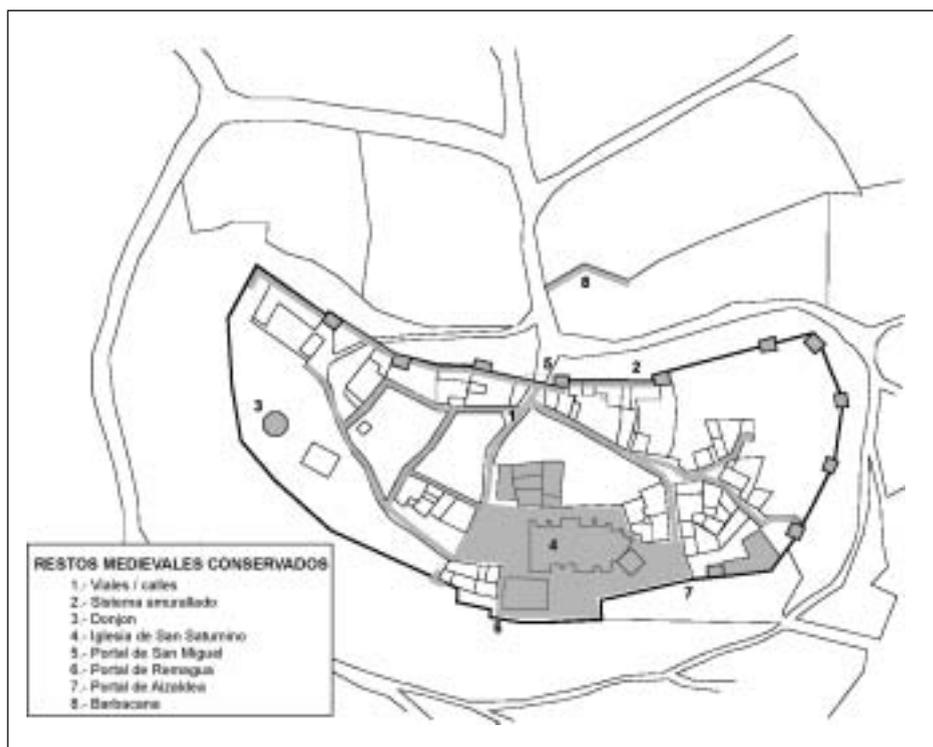
Plano 5. Restos medievales

Los Arcos y Viana. Presidiendo el complejo defensivo se encuentra un donjón de planta circular, denominado *Castillo del Rey*, que desempeñaría las funciones de torre del homenaje. El acceso se realiza a través de tres puertas, el portal de Remagua y el de Aizaldea situados en el flanco sur, y el portal de San Miguel en el flanco norte. Este último protegido por una barbacana.

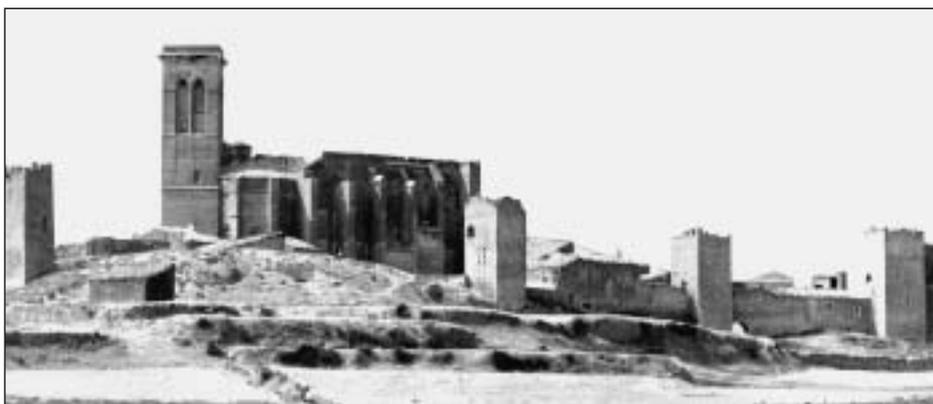
Foto 18. Aspecto del Cerco antes de iniciar su restauración

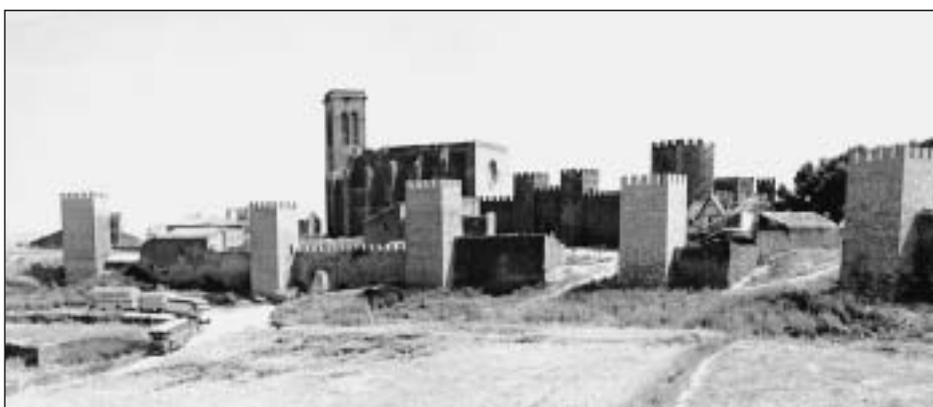
Foto 19. Aspecto del Cerco después de la restauración

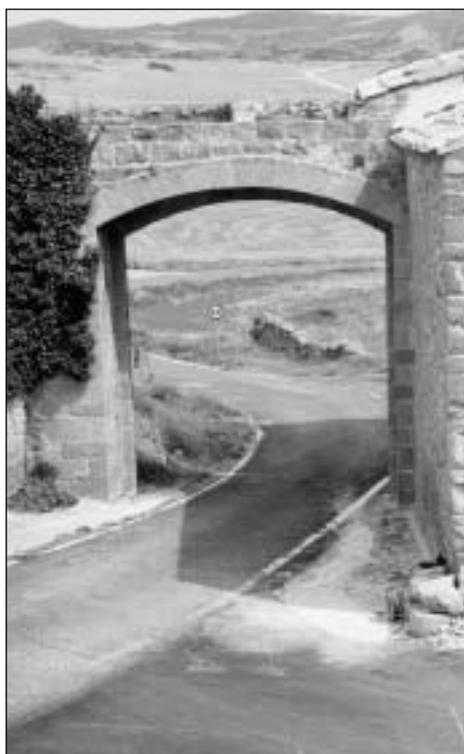
El arco de medio punto que servía de acceso se mantuvo en pie hasta el año 1966. Figura en el expediente de restauración del Cerco de Artajona, en el que adjunta un croquis de la puerta de San Miguel y un plano escala 1:50 de la planta⁵¹. El aspecto actual del portal se debe a la desafortunada restauración del año 1966, consecuencia de la decisión de ampliar el arco para favorecer el paso de vehículos (García Gainza, M^a C., 1985: 20-21). Posteriormente, durante la construcción de la carretera, quedaron al descubierto grandes sillares pertenecientes a unos muros situados frente a la puerta, que posiblemente debían delimitar el foso que discurría alrededor de la muralla, tal como era frecuente en la arquitectura militar de la época.

Foto 21. Portal de San Miguel. Estado actual

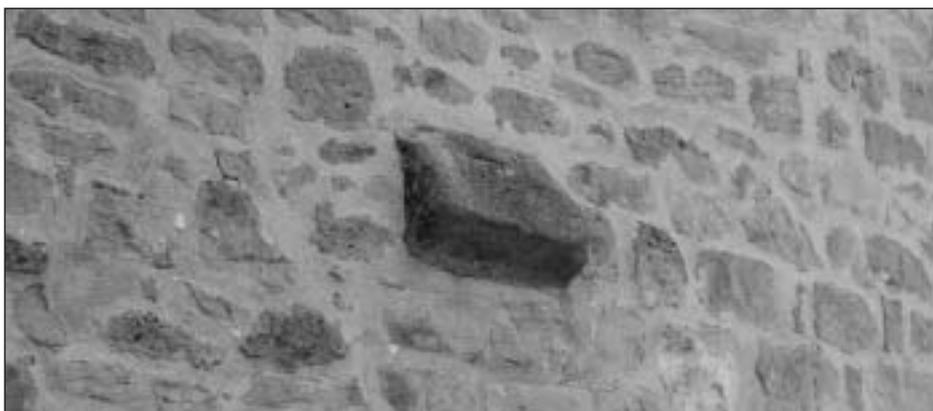
En el desarrollo del estudio arqueológico se identificó, en las inmediaciones de la torre número 1, una pared en la que se conservaba el arranque de un arco de medio punto, es muy probable que este arco estuviera en relación con el Portal de Aizaldea.

Foto 25. Portal de Aizaldea. Dovela de arranque del arco

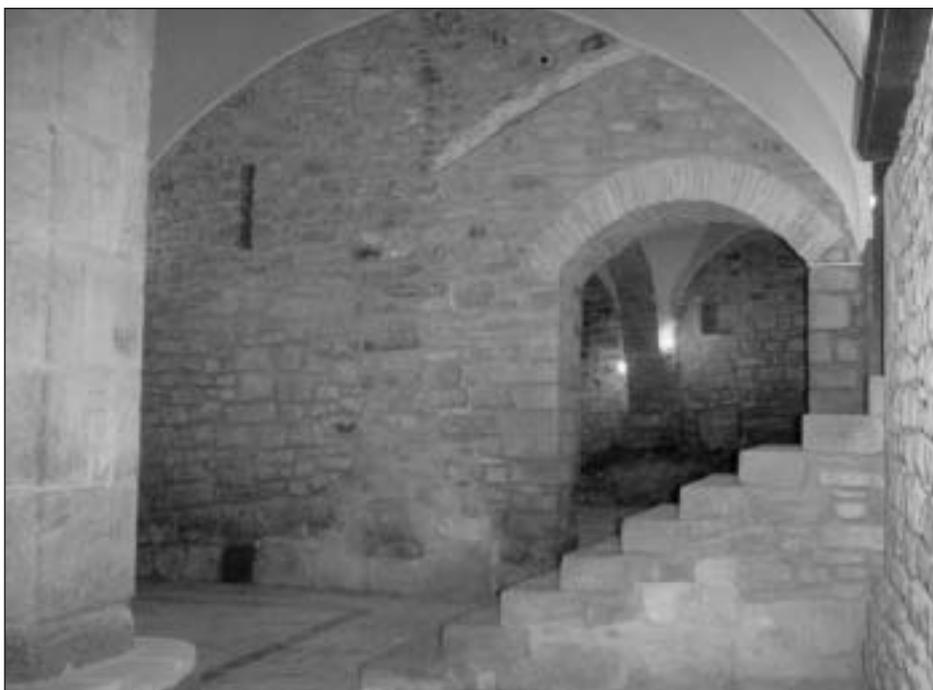
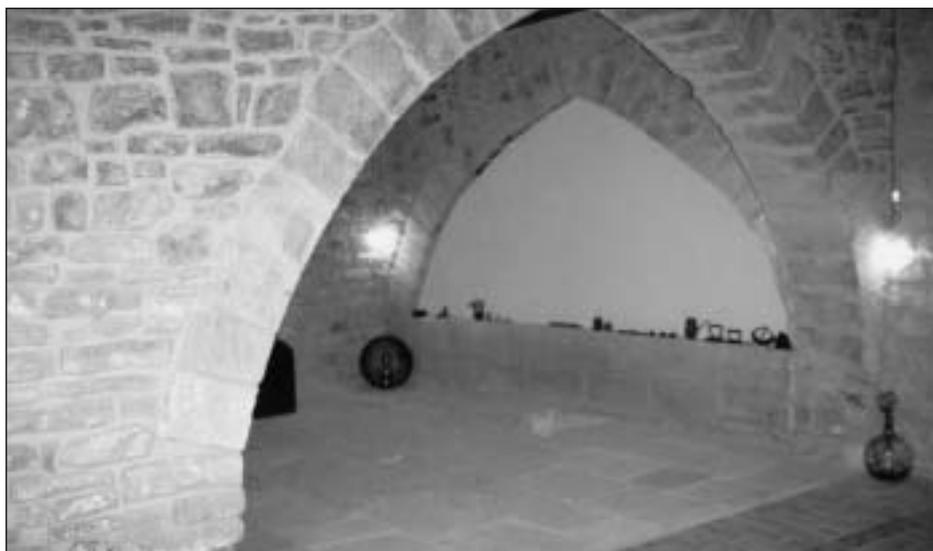
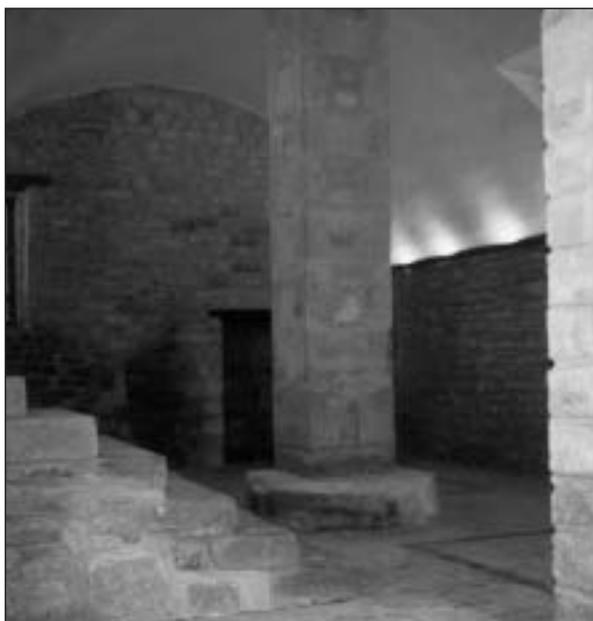
Foto 26. Parcela 1.390. Interior de la bodega

En el desarrollo del estudio arqueológico del interior del recinto fortificado se visitó una vivienda situada a escasos metros al norte de la iglesia de San Saturnino. En el catastro está catalogada con el número 1.1390. Tanto por su ubicación como por las características constructivas podría tratarse de la *Casa de la Primicia* a la que alude la documentación. De sus dependencias destaca, fundamentalmente, una magnífica bodega sustentada por potentes arcos apuntados (Fotos 26, 27, 28).

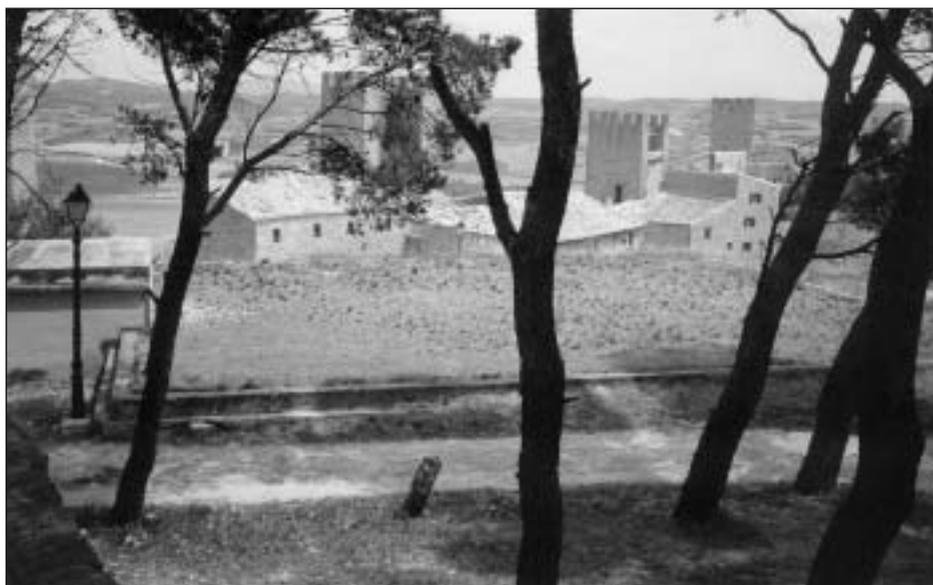
En 1966 se instaló en las inmediaciones un nuevo depósito de agua, su construcción supuso la destrucción de los estratos arqueológicos y una transgresión estética de la imagen del Cerco. La polémica que rodeó a la instalación del depósito llevó a la declaración del Cerco como zona intangible, prohibiendo la realización de nuevas edificaciones, tampoco se permitió la restauración o rehabilitación de las viviendas ya existentes sin la aprobación de la Institución Príncipe de Viana⁶¹ (Foto 29).

Foto 29. Depósito de agua

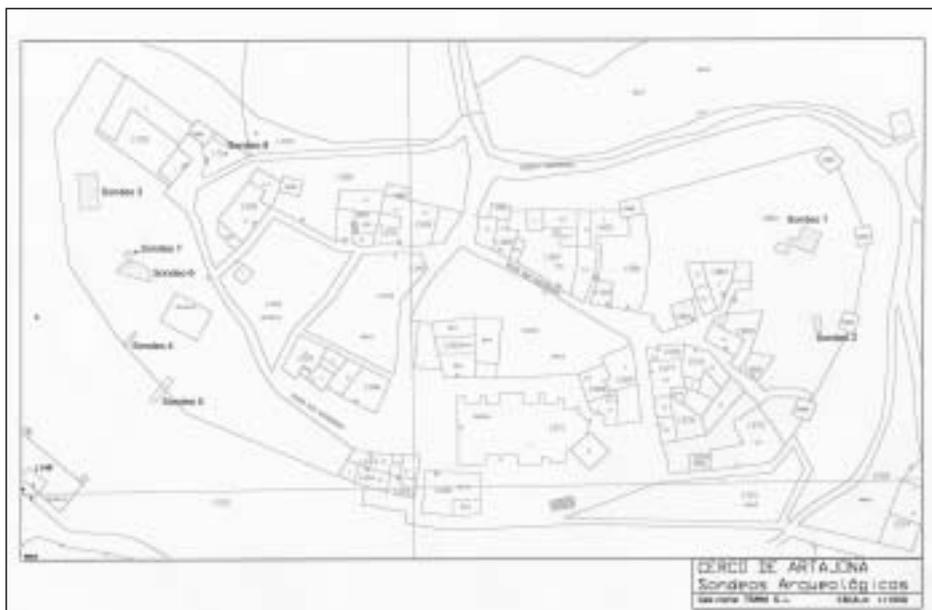
Plano 9. Plano de situación de los sondeos

La elección de este espacio se debe a las referencias documentales sobre la existencia en la zona, actualmente sin edificar, de una sucesión de casas de origen medieval que se alineaban siguiendo el tramo de muralla situado entre las torres 4 y 7. Para la ubicación del sondeo se tomó como referencia un teórico vial, que debía discurrir con dirección E-O.

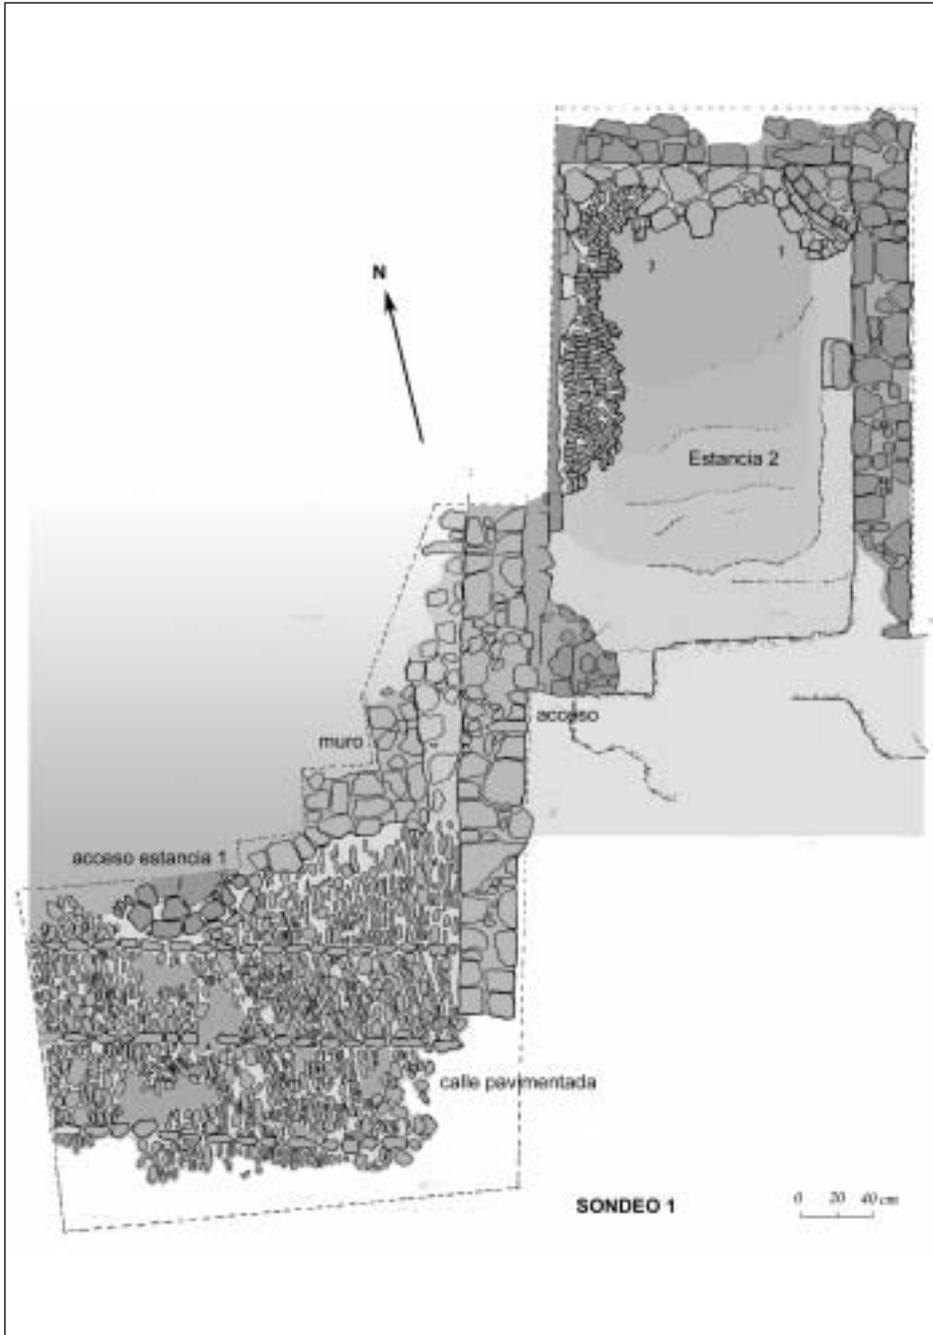
Plano 10. Sondeo 1. Planta general

En principio, la cata tenía unas dimensiones de 5 x 2 m. Una vez hallada una sección del vial, se procedió a ampliar el sondeo ante la evidencia de estructuras de habitación limítrofes, que podían añadir datos sobre el antiguo parcelario urbano y sobre el grado de conservación del potencial arqueológico. El resultado alcanzado, en una extensión de 60 m², muestra un espacio de habitación; el ángulo y el posible acceso a otro espacio de similares características; y, entre ambos, un muro medianil que sirve también de límite con la calle.

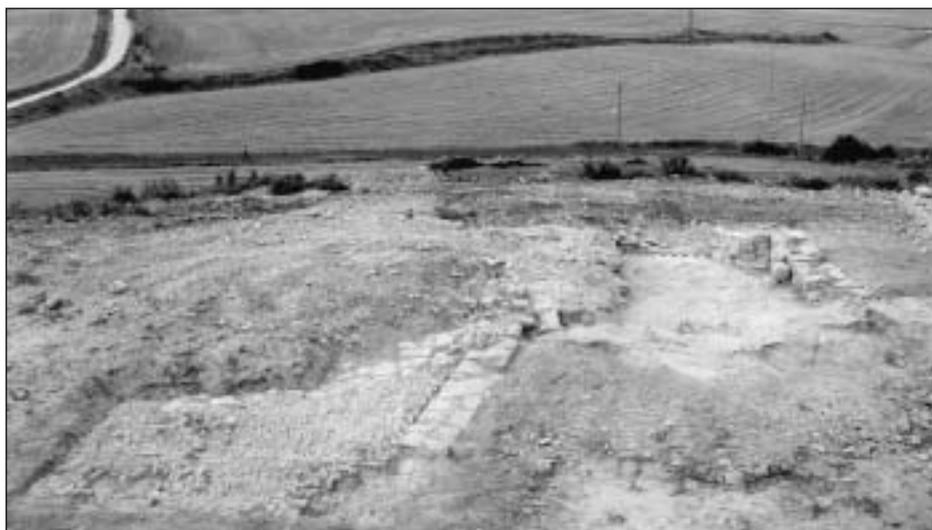
Foto 31. Sondeo 1. Vista general

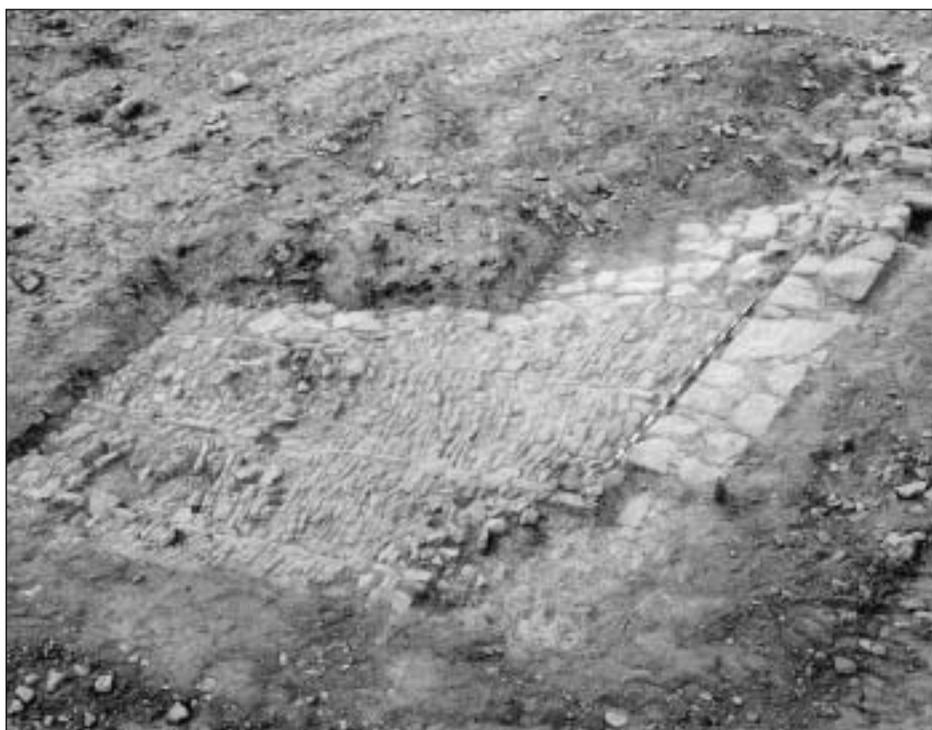
Foto 32. Sondeo 1. Calle

El tramo de vial localizado aparece a 20 cm de profundidad respecto a la cota actual del solar. Ocupa un área de 13,60 m² (3,40 m de anchura x 4,00 de longitud), en dirección a las torres 5 y 6. Uno de sus límites laterales se encuentra deteriorado, probablemente a causa de su proximidad a la superficie. El vial mantiene la disposición general que se observa en otros tramos empedrados del Cerco, con tres líneas de cantos siguiendo el eje longitudinal, entre las que se disponen hiladas sucesivas de cantos transversales.

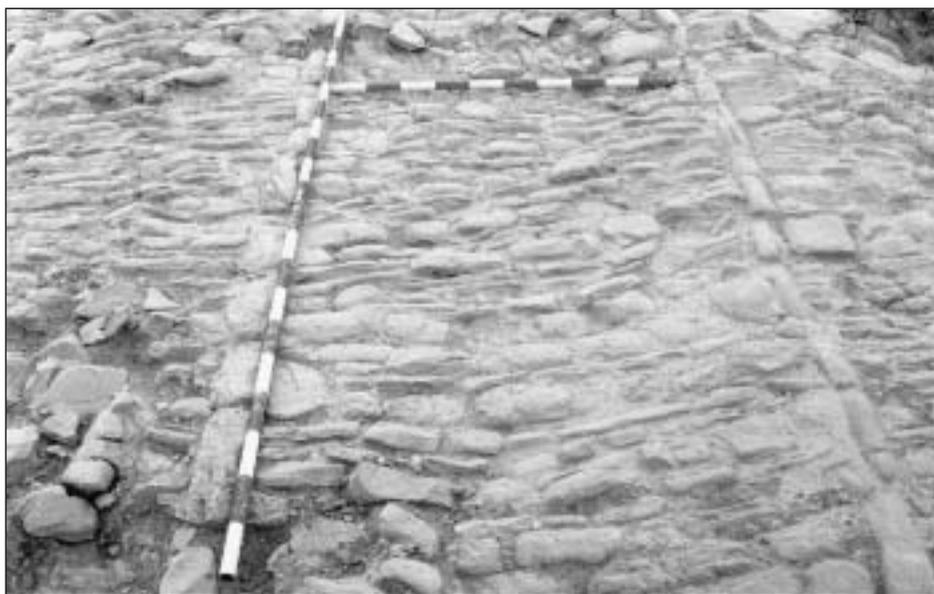
Foto 33. Sondeo 1. Detalle del empedrado

La pavimentación es similar a la documentada en otros puntos del Cerco, y se corresponde a la reparación realizada a finales del siglo XVIII: *...empedrar todas ellas con arreglo a la primera declaracion echa para esse efecto por Pedro Fermín de Armendáriz, maestro de obras, vezino del lugar de Garisoain, revajando las asperezas que tienen, terraplanando el pavimento en sus inclinaciones en los terminos regulares, procurando en suavizar quanto sea posible...*⁶⁹. La reforma vino a reemplazar a las deterioradas rúas medievales, conservando su traza.

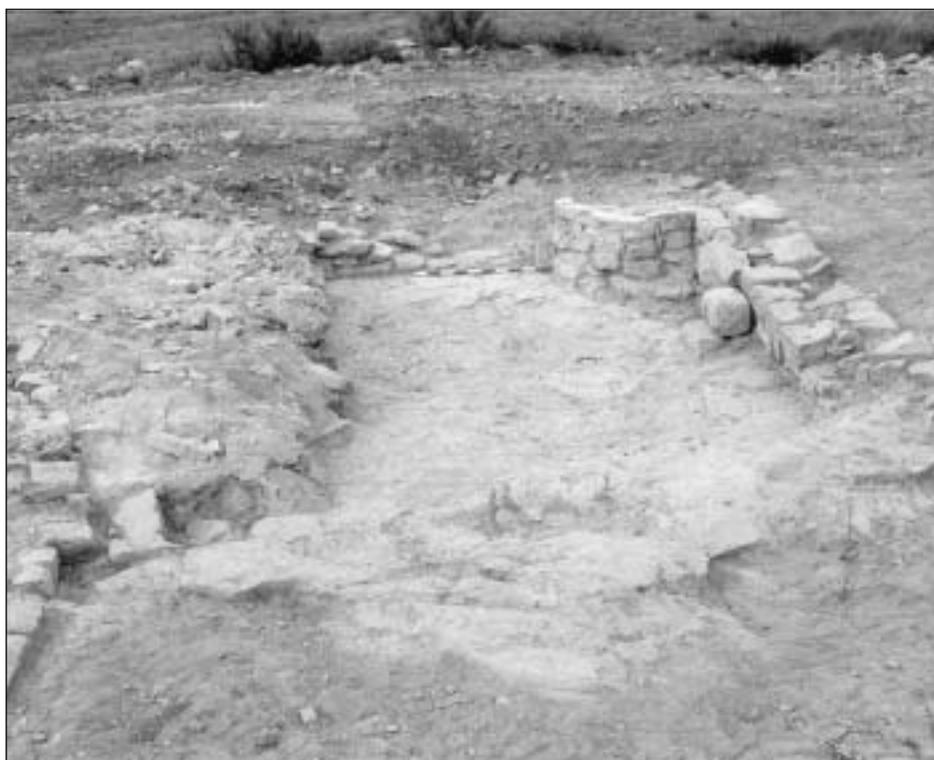
Foto 34. Sondeo 1. Estancia 2

La estancia tiene planta rectangular de 5,80 m x 6,55 m, muros de sillarejo irregular de 0,60-0,70 m de espesor. Se conserva la base y parte de uno de sus muros transversales, y un alzado máximo de 0,60 m. en la pared este. El lienzo norte, no conserva ninguna hilada, aunque su traza ha quedado marcada en el substrato natural de roca arenisca, que sirvió de base para la cimentación del edificio. El muro oeste también presenta un estado de conservación deficiente y tan sólo es posible intuir su trazado.

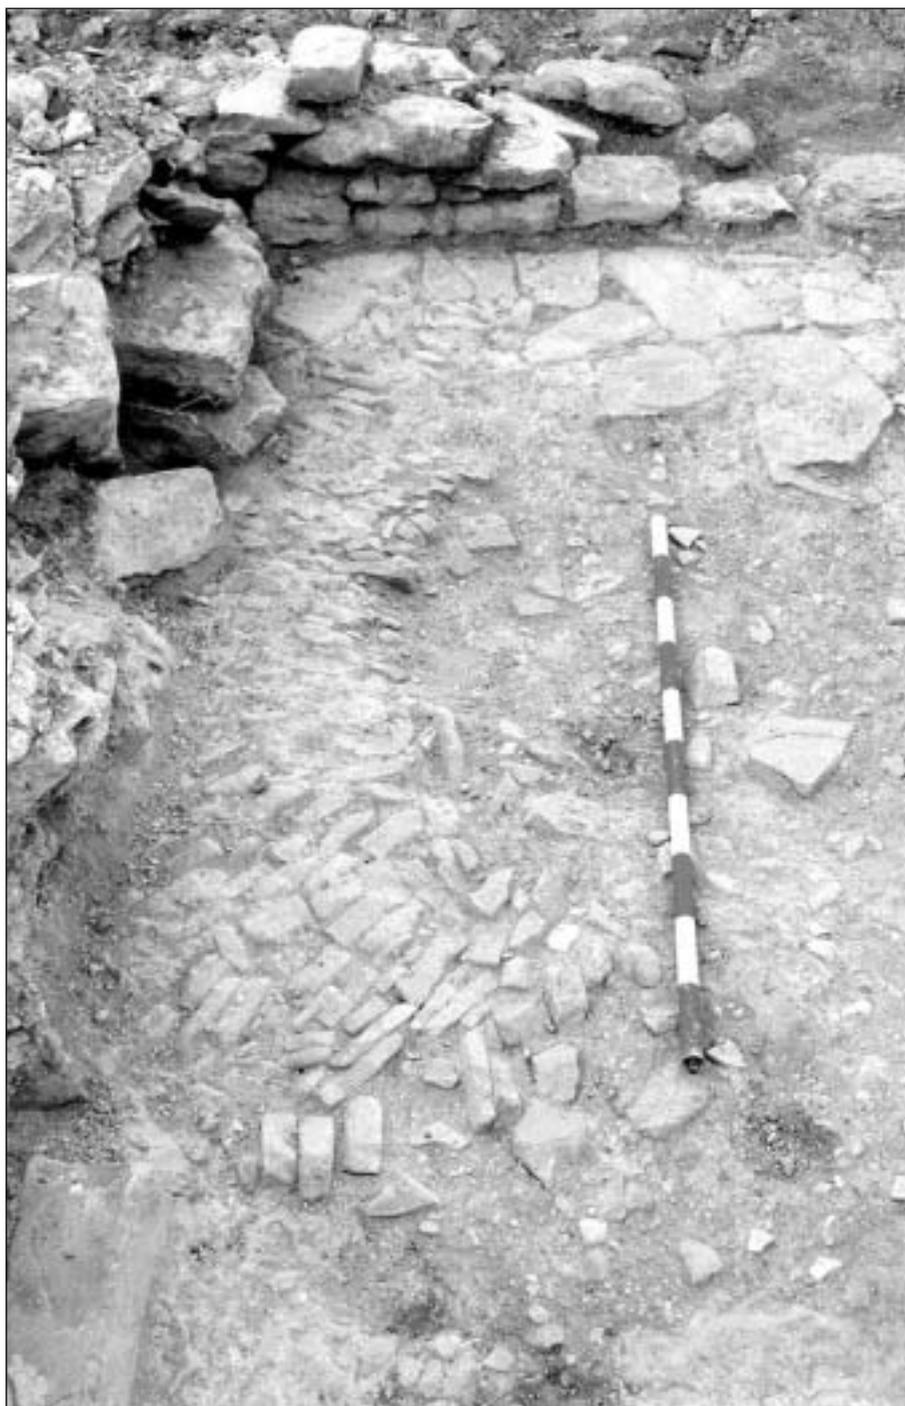
Foto 35. Sondeo 1. Suelo de la Estancia 2

El suelo de la estancia se encuentra inclinado en dirección sur, siguiendo el desnivel natural del terreno, y apoyado sobre la roca. En la zona meridional, donde se alcanza la mayor cota de profundidad, quedan restos de un enlosado de piedras irregulares y de un empedrado de pequeñas lajas rectangulares de arenisca dispuestas verticalmente.

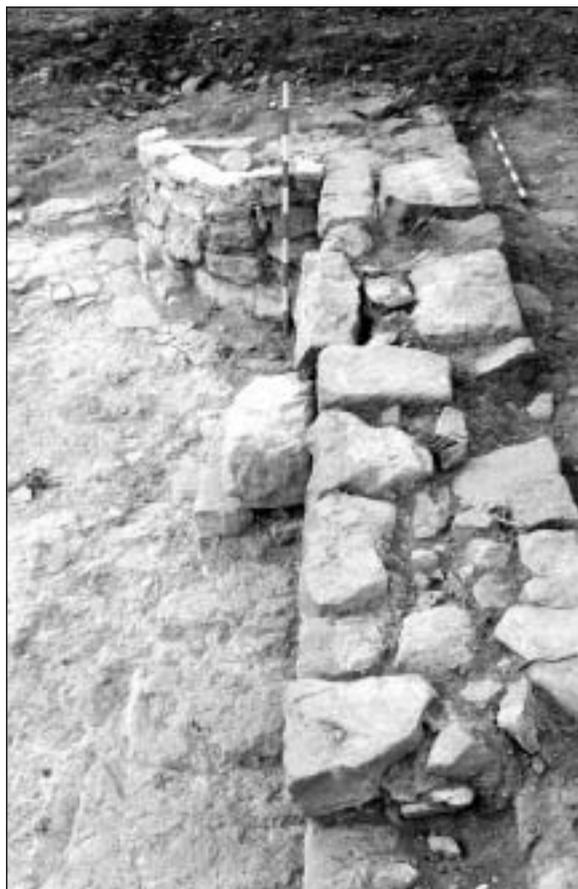
Foto 36. Sondeo 1. Estancia 2, muro este

A escasa distancia del horno se documentaron dos sillares superpuestos adosados al muro este, que formaban parte de una escalera o acceso que comunicaba esta habitación con otro espacio contiguo.

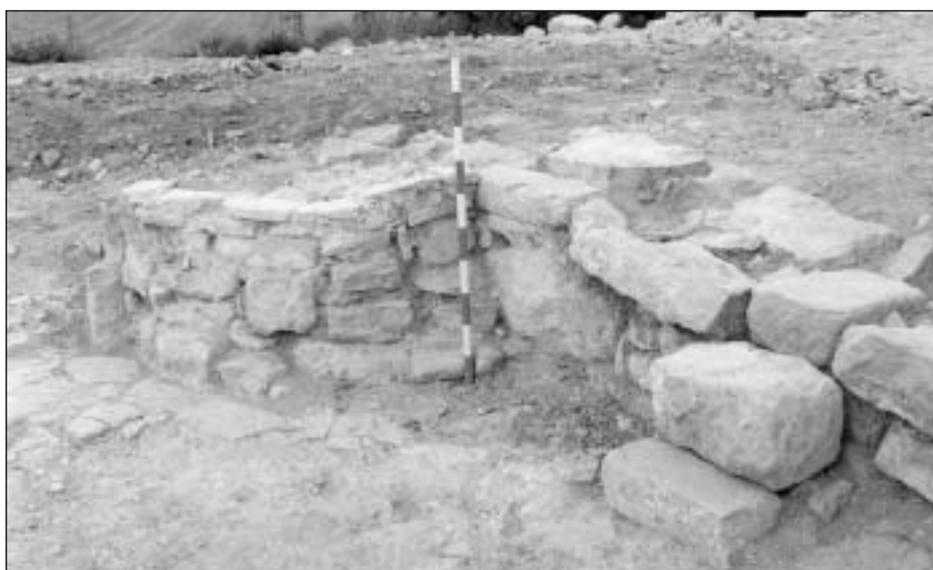
Foto 37. Sondeo 1. Estancia 2, horno

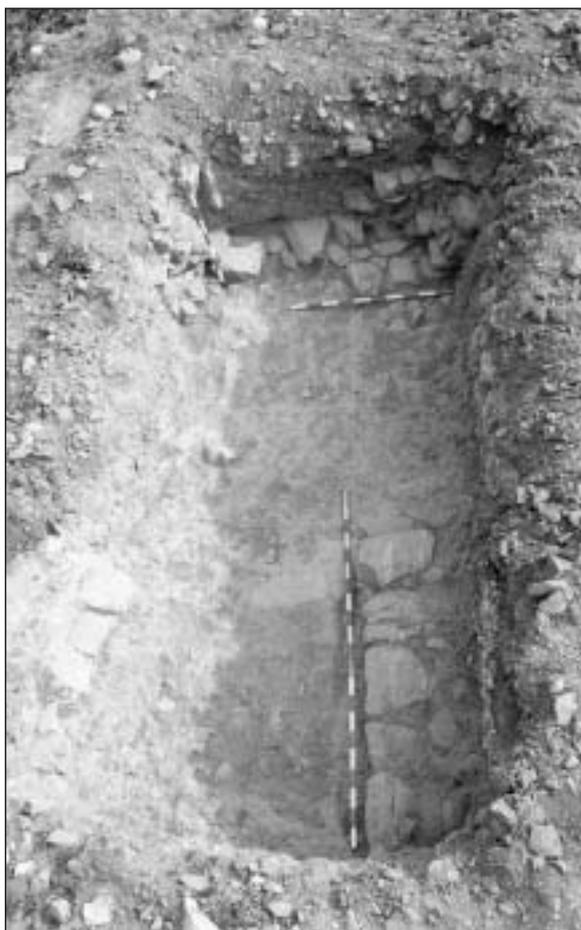
Foto 38. Sondeo 2

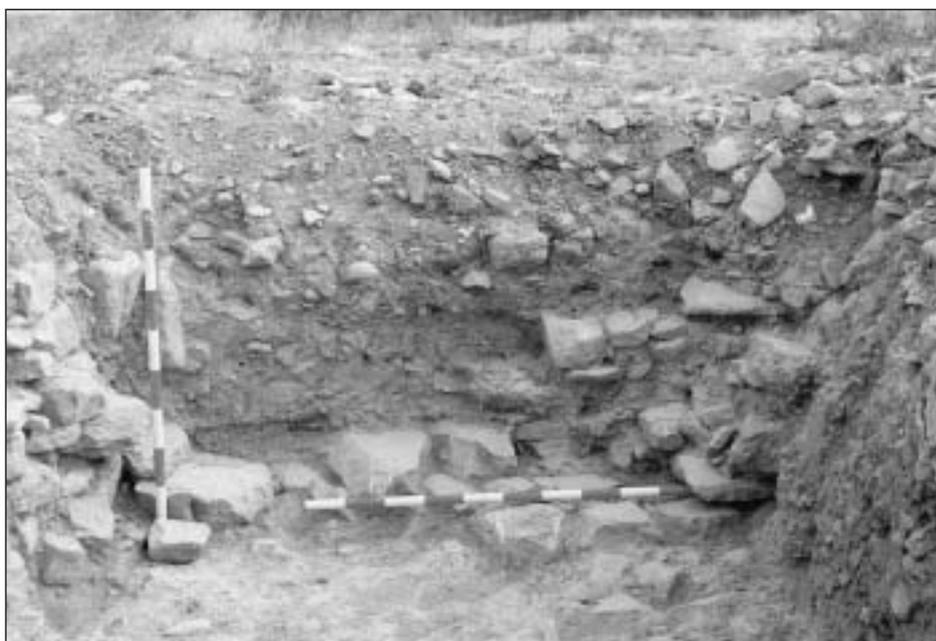
Foto 39. Sondeo 2. Detalle

- *Nivel III*: Nivel de limos y arcillas de 25 cms. de espesor. Contiene escasos fragmentos de cerámica de época moderna y medieval. En la base de este nivel se documenta una alineación de losas de arenisca de dimensiones reducidas, tiene orientación NO-SE y podría formar parte de alguna pavimentación.
- *Nivel IV*: Nivel arcilloso de base, formado por limos y arcillas de colores amarillentos y rojizos, con intercalación de capas de areniscas, formación característica de la Unidad de Artajona (VVAA, 1987: 27). En este estrato se encuentran alojadas las cimentaciones de dos muros de mampostería trabada con arcilla. Tienen una anchura de 0,70 m. y, dada su disposición, parecen formar parte de una misma estructura. El elevado grado de arrasamiento obedece a causas que trataremos al interpretar los resultados.

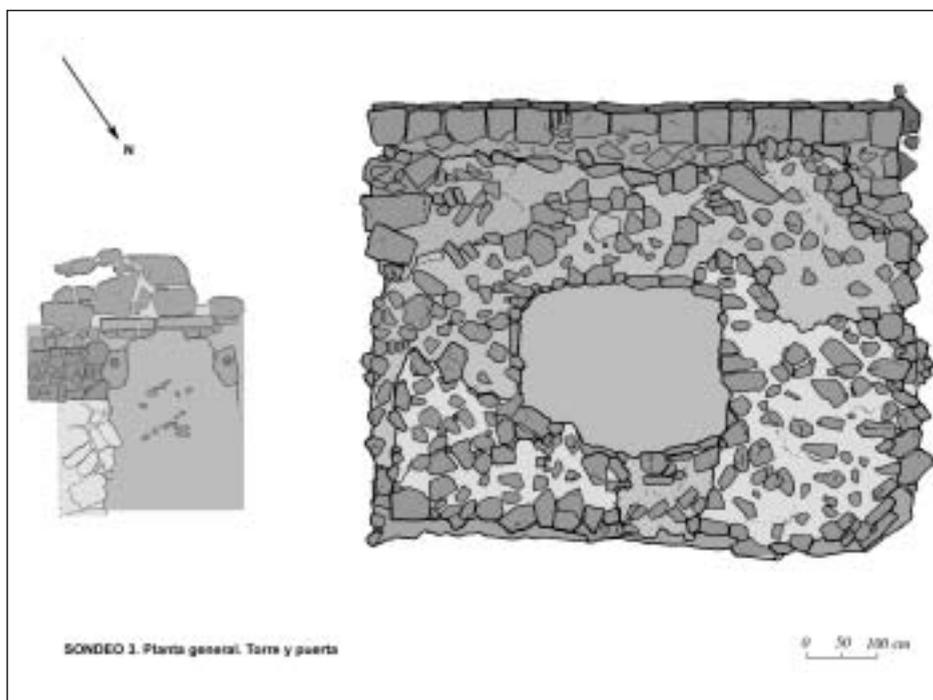
Plano 14. Sondeo 3. Planta

En la parcela 1702, en el paraje de *Larraz*, se plantearon en el proyecto previo una serie de catas transversales a la hipotética línea de muralla, entre la cota 465 m al interior del cerro, y la 460 m al exterior. Este sondeo estaba proyectado en la ladera oeste del cerro, con unas dimensiones iniciales de 10 x 1 m. Al comenzar la excavación se detectó la presencia, de piedras irregulares unidas con mortero de cal junto a uno de sus cantiles, este hecho aconsejó la ampliación de la superficie. Consecuencia de la modificación del área a intervenir fue el hallazgo de la cimentación de una de las torres que formaban parte del recinto fortificado y de la que, en la actualidad, se desconocía su situación. Por su posición, podría tratarse de la torre número 14, de las 17 que componían el Cerco de Artajona.
