El Cerco de Artajona

Estudio histórico-arqueológico

ESTUDIO HISTÓRICO-ARQUEOLÓGICO

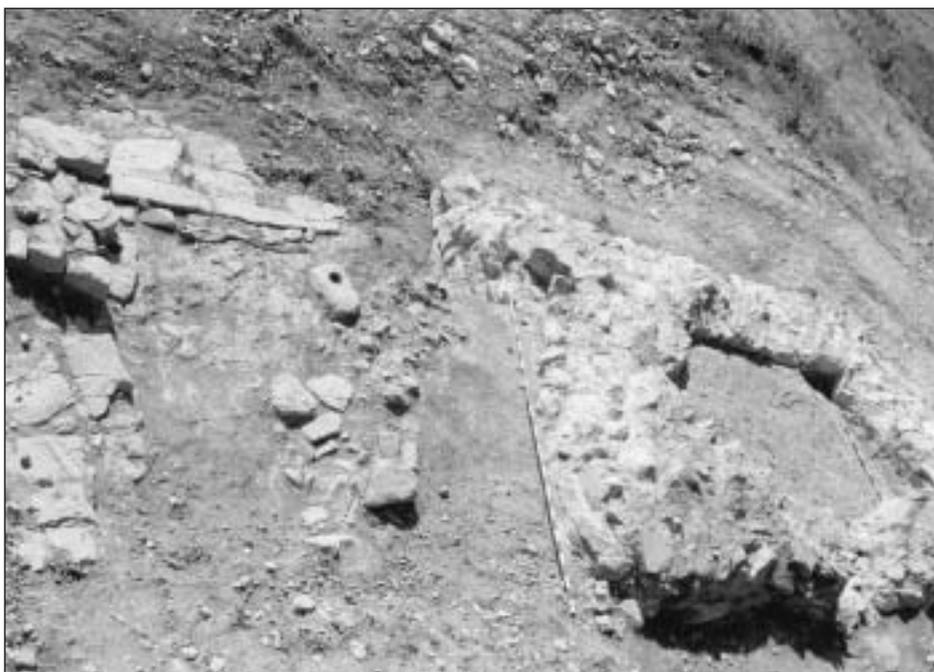
Foto 40. Sondeo 3. Vista general

Los restos de esta estructura se encontraban en algunas zonas a escasos centímetros de la superficie. Para adaptar la torre a la formación de ladera sobre la que se asienta modificaron la roca arenisca que servía de base. Escalonaron la roca y sobre ella situaron la cimentación de piedra.

En el sondeo 3 se localizó la cimentación de una de las bestorres que formaban parte del recinto defensivo y de las que se desconocía su ubicación. Tiene planta rectangular de 8 x 6 metros, y unas características similares a las que todavía permanecen en pie.

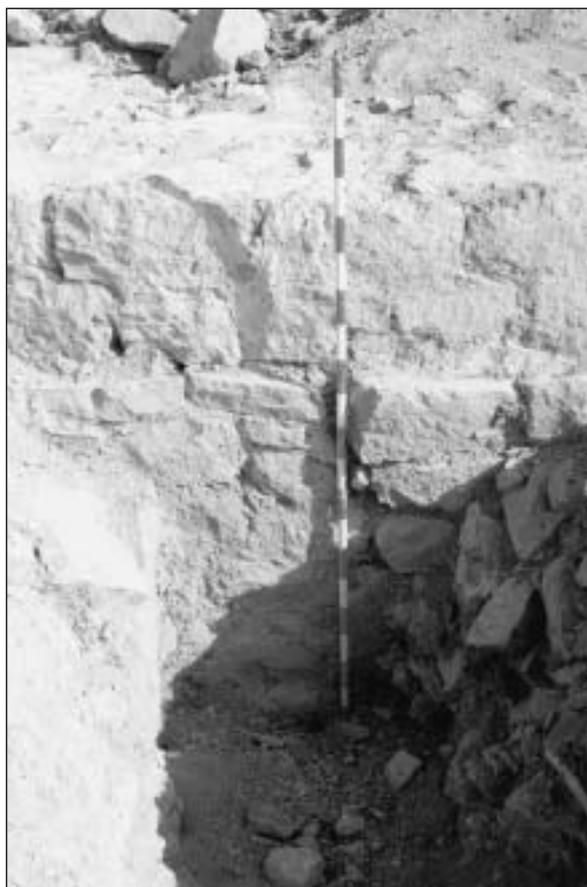
Foto 44. Sondeo 7. Alzado conservado del donjón

Los cimientos arrancan formando un pequeño escalón que sobresale una media de 10-15 cm respecto al perímetro del donjón. En este caso el aparejo empleado es la mampostería. Se descendió hasta alcanzar una cota negativa de 1,60 m respecto a la coronación conservada de la torre, sin llegar a la base de la cimentación.

Perpendicular al eje del donjón se efectuó una cata de reducidas dimensiones (3 x 1 m), con el objetivo de obtener información sobre las cimentaciones de la torre.
