**LOS SISTEMAS HIDRAULICOS DE LA
CIUDAD HISPANOMUSULMANA DE VASCOS**

**Ricardo Izquierdo Benito
Germán Prieto Vázquez**

**Instituto de Estudios Almerienses
Departamento de Historia
1.989**

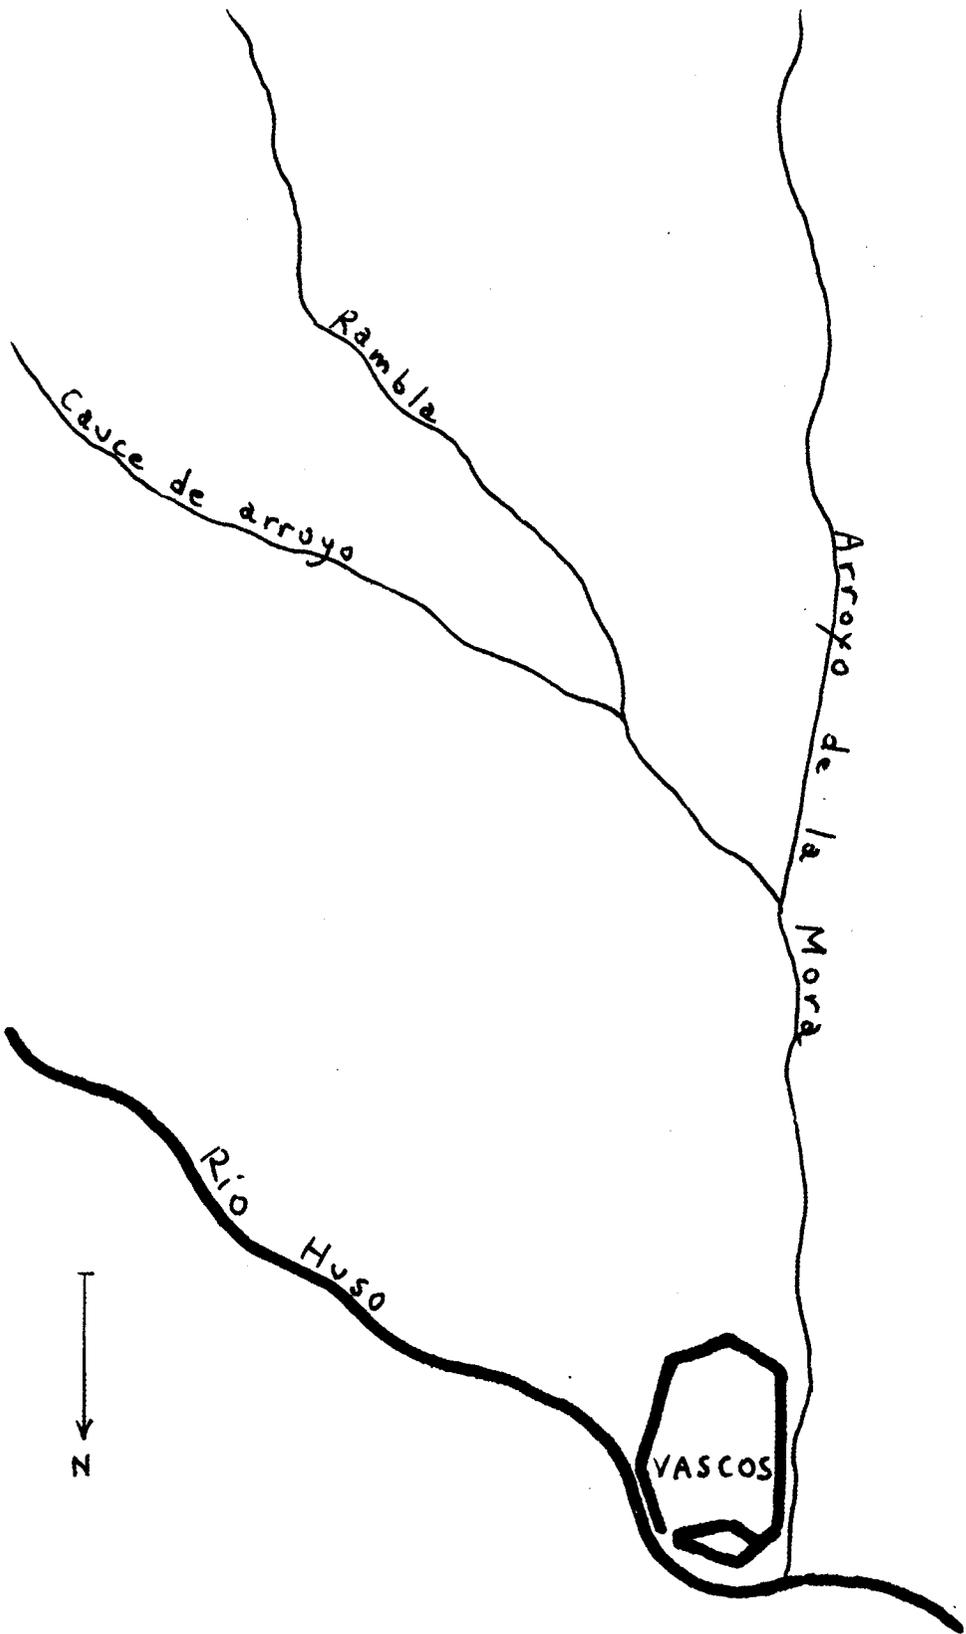
484 Fig. 1.- Esquema del principal sistema hidráulico de abastecimiento de agua a Vascos.

El principal complejo hidráulico de Vascos está organizado al sur de la ciudad y se vertebra en función de hacer confluir la mayor cantidad posible de agua hacia el hoy denominado arroyo de la Mora que procedente de la sierra cercana, desemboca en el río Huso tras formar un pequeño valle profundo, en una de cuyas vertientes se levanta la ciudad en su lado oeste (Fig. 1). La existencia de este arroyo sería determinate, aparte del río próximo, para haber ubicado a aquella en tal lugar. No obstante es muy posible que el caudal de este arroyo fuese insuficiente para el abastecimiento de la ciudad, dado que incluso tal vez no fluyese durante todo el año, como ocurre actualmente, en que solamente lo hace en los meses húmedos. Por ello, se haría necesario buscar un sistema por el cual se incrementase su caudal a la par que se procurase mantenerlo durante todo el año, al menos en cantidad suficiente. De ahí que este complejo hidráulico se organizó en función de captar otras aguas (de manantiales o de lluvias) y de encauzarlas hacia el arroyo de la Mora, mediante un sistema racional que garantizase su presencia permanente a la par que se diversificasen las posibilidades de su uso antes de abastecer a la ciudad.

Sin embargo, el complejo hidráulico anteriormente descrito (Fig. 1), no era el único sistema organizado en las afueras de la ciudad, aunque sí consideramos que era el principal, por su complejidad y su diversidad funcional. También hemos detectado otros dos sistemas, de estructura más sencilla, compuestos por una única vía de agua a la que también fluyen pequeñas arroyadas, algunas de ellas previamente preparadas.

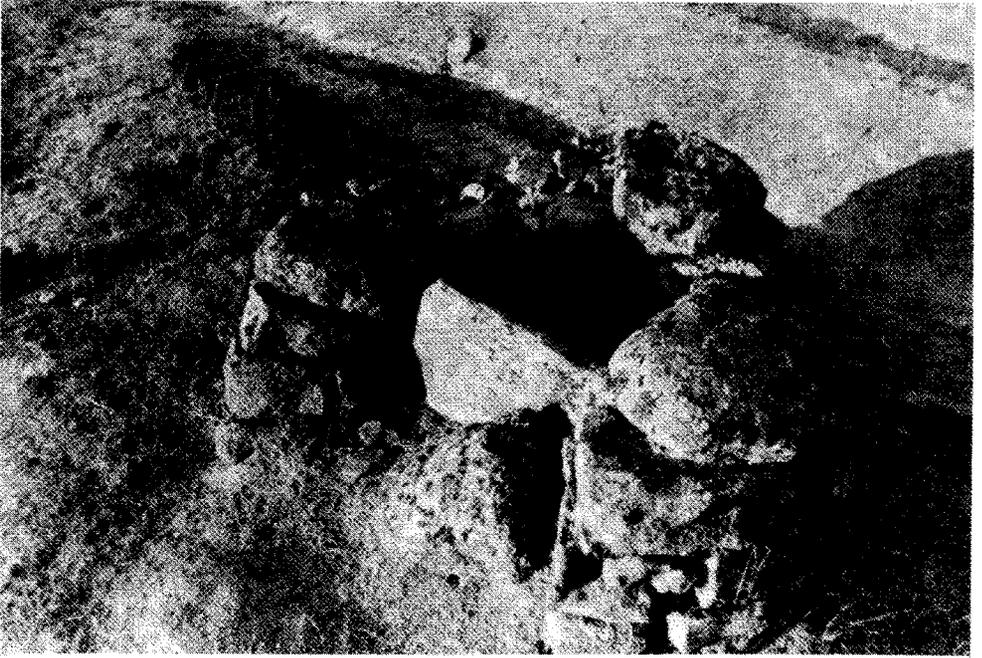
Lám. I, nº 1: Brocal de un pozo de las inmediaciones de Vascos, con una laja vertical de pizarra para regular la salida del agua. Nº 2. aljibe abovedado, enterrado, de las inmediaciones de Vascos.

Es de señalar que algunos de estos pozos presenta la característica de tener una parte de su brocal constituido por una laja vertical de pizarra que sirve de contención al agua cuando sube su nivel hasta la base del mismo (Lam. I, nº1). Posiblemente se trate de la pervivencia de un sistema antiguo que, mediante esta forma de trampilla o compuerta, permitía regular el consumo de agua que se distribuiría por canales o acequías. Tal vez no sea casualidad que uno de estos pozos se encuentre hoy en día dentro de un huerto cercado por un muro de piedra -muy posiblemente pervivencia de otro anterior- en el que se emplearía este sistema de regadío, aunque superficialmente no se hayan conservado restos al respecto.
