# La pintura mural de la caja de agua del Imperial Colegio de la Santa Cruz de Santiago Tlatelolco

Salvador Guilliem Arroyo  
Coordinador del Proyecto Tlatelolco  
del Proyecto Templo Mayor  
Instituto Nacional de Antropología e  
Historia

Water tank mural at Santa Cruz de Santiago de Tlatelolco Imperial College

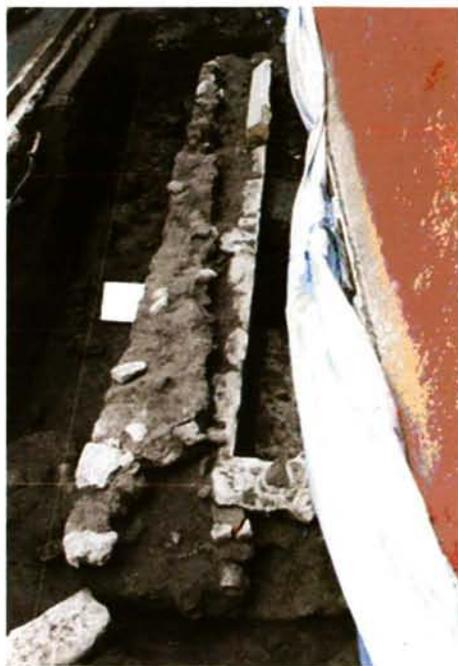
Figura 1. Vista de sur a norte del muro Oeste de la Caja de agua, fuera del convento donde se aprecia la traza indígena. Foto Salvador Guilliem Arroyo.

ma fase constructiva, la séptima, y por ende, fragmentos de las edificaciones anteriores se conservaron en el subsuelo<sup>1</sup> y son las que actualmente constituyen la Zona Arqueológica de Tlatelolco, dentro de la gran ciudad de México, Distrito Federal (fig 1).

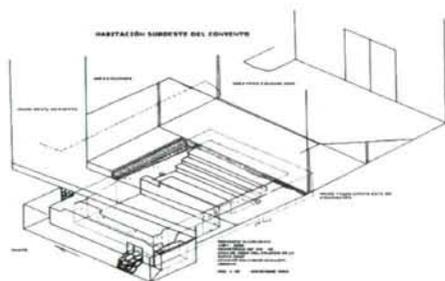
Figura 3. Isométrico de Noreste a Suroeste de la ubicación de la Caja de Agua dentro del convento de Santiago Tlatelolco. Dibujo Salvador Guilliem Arroyo.

Regresando al muro intermedio, dentro de su constitución presenta una lápida tallada de 40 cm de ancho por 90 cm de altura y se localiza a 25 cm de distancia del muro sur con su cara pegada al oeste, donde en su base a 8 cm por encima del piso se abre una perforación bicónica de 14 cm y a los 34 cm más arriba, aparece una perforación más grande a manera de gota, con 30 cm de altura por 10 cm de ancho, con una profundidad de 25 cm para inmediatamente bajar en caída libre 65 cm, con una trayectoria hacia el oriente, lo que nos permite aseverar que se conecta a una tubería oculta por el piso del continente oriental marcando la ruta del agua hacia la parte posterior de la escalinata mencionada (fig. 3).

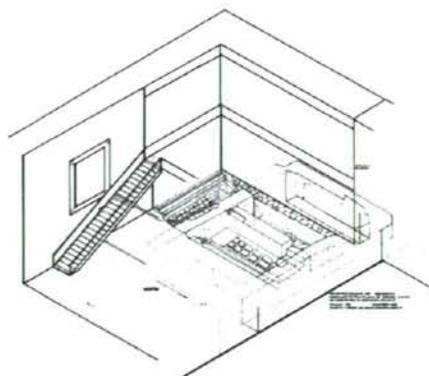
Figura 2. Isométrico de Suroeste a Noroeste de la ubicación de la Caja de Agua con respecto al espacio suroeste del convento de Santiago Tlatelolco. Dibujo Salvador Guilliem Arroyo.

Como vemos en los dibujos isométricos, la distribución de las pinturas murales se aplicó circundando su interior, ya que el muro intermedio y la escalinata oriental carecen de ellas. Así, se denominó a las que decoran el muro oeste como segmento 1 Sur y Segmento 2 Norte, tomando como eje de partida para su lectura su centro y, con respecto a los muros norte y sur, dada la secuencia de lectura se clasificaron a partir de su colindancia con el muro oeste hacia el oriente tal como lo marca la intención del discurso pictográfico.

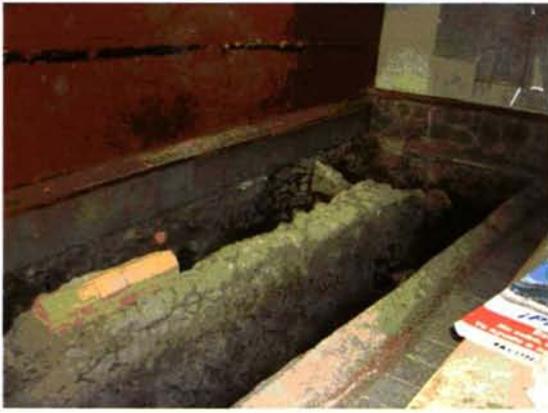
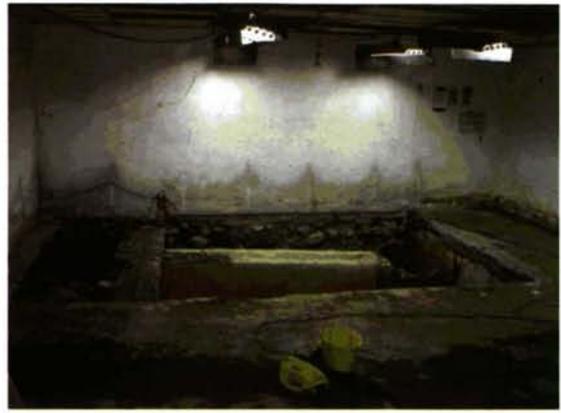
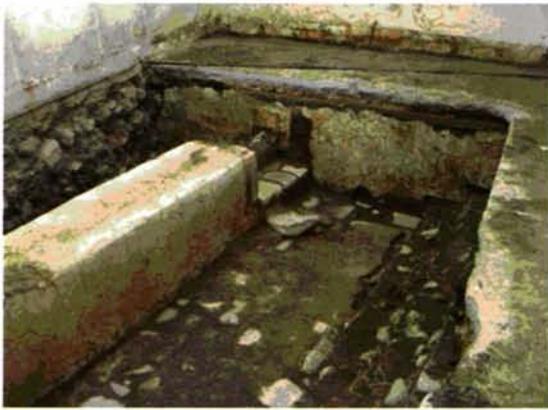
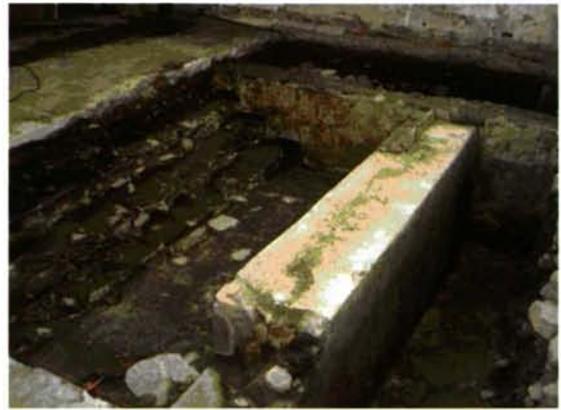
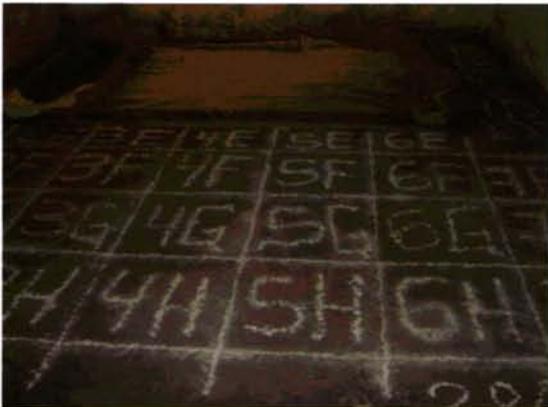
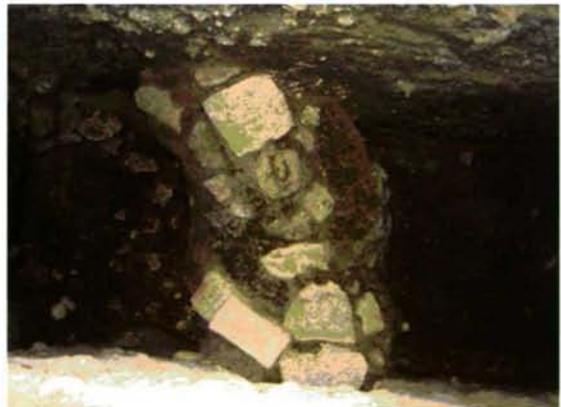
Figura 4. A) Vista de la caja por fuera del claustro. B) Vista de la caja dentro del claustro. C) Vista del muro intermedio de sur a norte. D) Vista del muro intermedio de norte a sur. E) Área de exploración en 2006 dentro del claustro. F) Detalle del acueducto suroeste que nutrió la caja.

corresponde a un estilo muy temprano de la Nueva España. Otro dato muy importante es la estructura prehispánica localizada bajo la escalinata oriental, que acorde al trazo de las edificaciones del límite del Recinto Ceremonial prehispánico de la Etapa IV de construcción, puede corresponder a uno de los dados centrales y a la usanza precolombina al desalojar el terreno para construir la Caja de Agua, toparon con ésta estructura y cubriendo su piso de estuco con *tezon-tlalli* (polvo rojo de Tezontle), la utilizaron como soporte de la nueva estructura ( fig. 4 a, b c, d, e ,f, g, h, i, k, l).

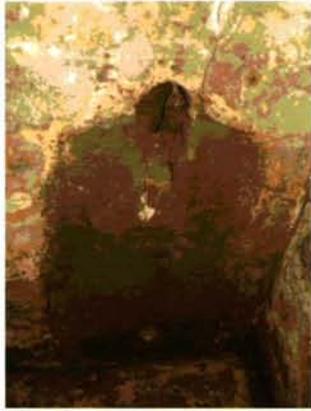
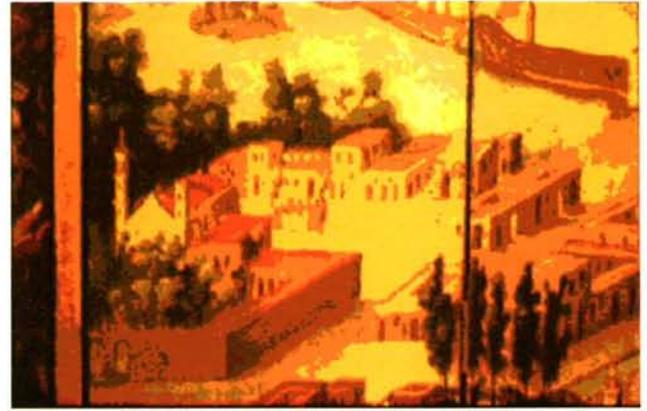
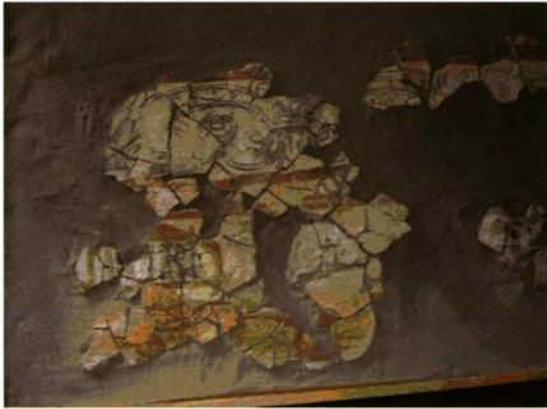
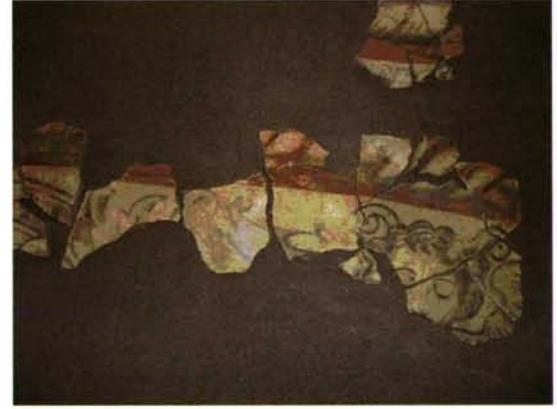
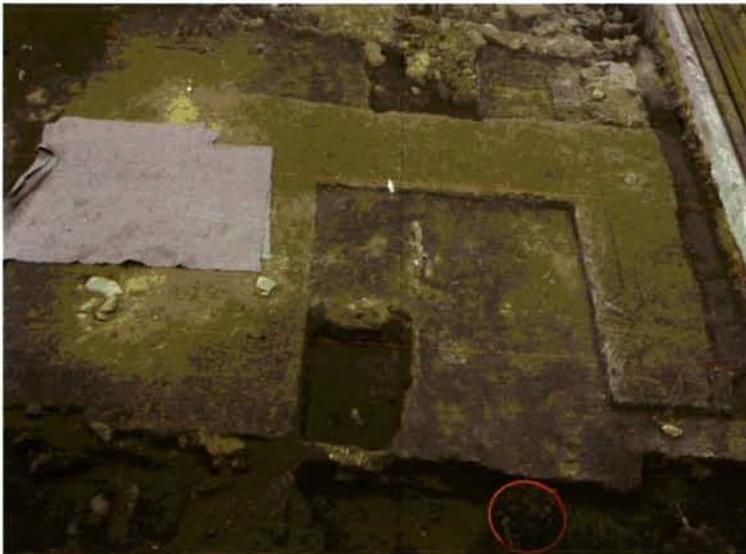
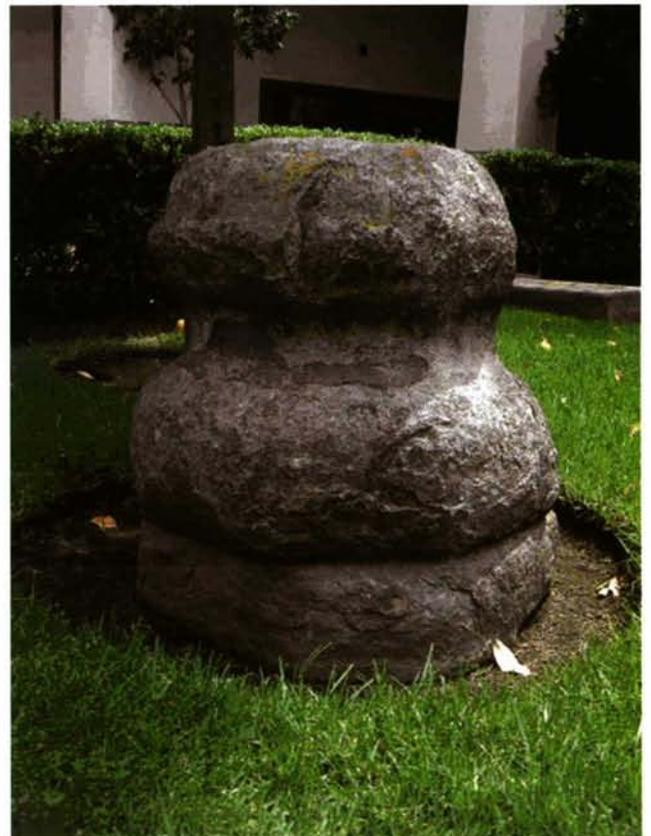
Figura 4. G) Anaslitosis donde se aprecia una cruz superior de la Caja de Agua con cordón franciscano. H) Anaslitosis con cara de querubín sobre las piedras rojas. I) Lápida de desfogue en el muro intermedio. J) Detalle del biombo de conquista, 1650. Museo Frnz Mayer. K) Vista de la estructura prehispánica que sirvió de soporte al acceso y vestibulo de la Caja de Agua. L) Columna que probablemente flanqueo el acceso a la Caja de Agua.

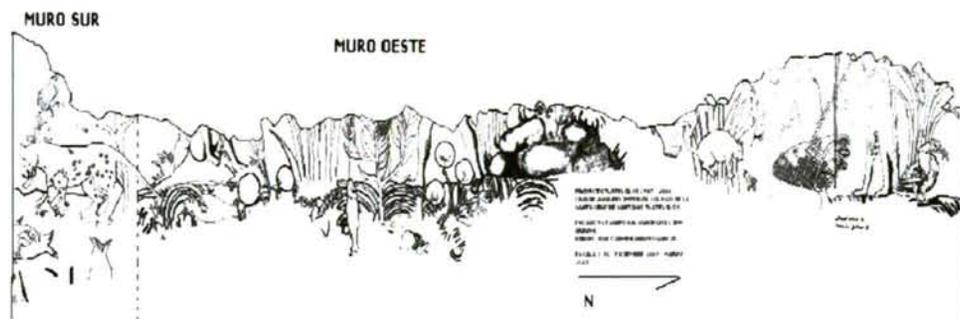
Figura 5. Elementos registrados en el muro oeste y segmento 1 sur de la Caja de Agua. Dibujo Salvador Guilliem Arroyo y José Carmen Arroyo García.

que curiosamente su torso y cara no fueron pintados, solamente se esgrafió sobre el enlucido de estuco. Detrás del pescador aparece una garza con un pez en el pico que mira hacia el norte, dando continuidad a la lectura en el muro colindante, finalmente, una planta de grueso tallo y hojas que seden ante su propio peso, se yergue rematando ésta escena. Todos los elementos aparecen sobre la corriente de agua, que acorde a las evidencias, formaban un remolino integrando la escena que continúa en el Segmento 1 del Muro Norte (fig 5).

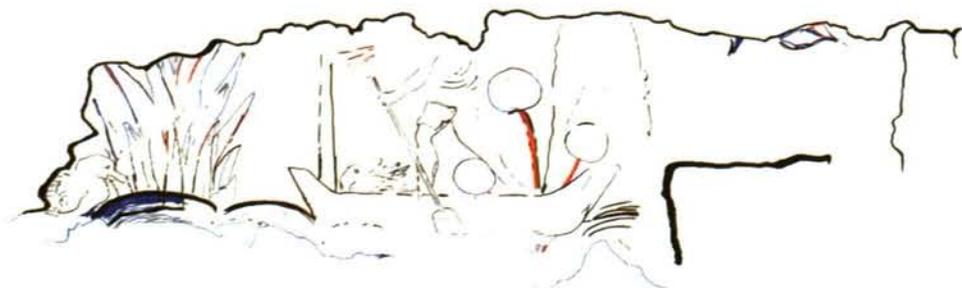
Figura 8. Segmento 2 Norte, "El Cazador de Patos. Levantó y dibujó Salvador Guilliem Arroyo.

La trayectoria del muro norte hacia el oriente, nos conduce al interior del claustro, donde a su continuación le he denominado Segmento 2 norte que exhibe una escena pictográfica limitada al oeste por el corte de la cimentación de la fachada oeste y en su otro extremo por el muro intermedio de la Caja de Agua. En ella se representa un varón parado sobre una canoa, levantando su brazo derecho ya que está por lanzar un *minacachalli* a un pato que está oculto tras unas espadañas que ocupan la esquina inferior izquierda, quedando todos ellos por encima de una corriente acuática que forma remolinos. El cazador con su brazo izquierdo extendido hacia el frente y hacia abajo, sujeta un remo dispuesto en diagonal justo al centro exterior de la canoa, imprimiendo una gran dinámica visual que integra todos los elementos en escena. Dentro de la punta de la canoa descansa otro pato con la barriga hacia arriba y tras su cabeza, emergen del piso de la canoa dos varas verticales, que acorde a los fragmentos recuperados en el relleno del continente quizá hayan sido el soporte de una red, en tanto en el extremo opuesto del vehículo aparecen dos lóbulos de un lirio acuático que tienen los tallos rojos. En este segmento y por encima de la huella del segundo peralte de la escalinata del muro intermedio, desafiando la fractura de la Caja de Agua sobrevivió el dibujo de una hoja de una planta (fig. 8).

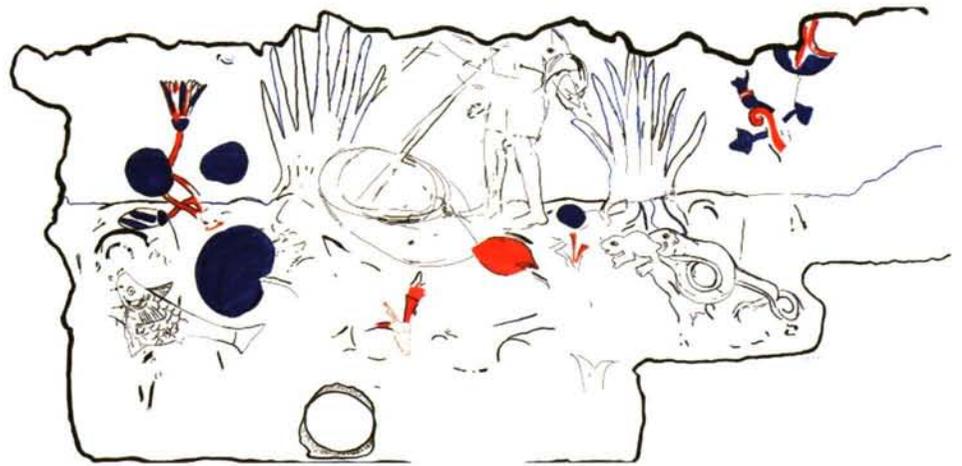
Figura 9. Segmento 3 Norte, Levantó y dibujo  
Salvador Guilliem Arroyo.

El orden de nuestra descripción nos lleva por el mismo muro hacia el oriente, hasta el Segmento 3 del Muro Norte. La pintura fue manufacturada acorde al movimiento que generan los peldaños de la escalinata de acceso a la Caja que ocupan el límite oriental. Domina la escena un personaje esgrafiado en el enlucido del muro, está de pie al centro sobre la corriente de agua, en su espalda carga un objeto que muy probablemente sea un canasto sujetado por correas a su torso. Con la mano izquierda, en primer plano sujeta el mango de una red circular que reposa sobre la superficie del agua, sumergida parcialmente, en tanto con su mano derecha está blandiendo un bastón que se oculta tras las espadañas que tiene enfrente. Éste pescador porta pantaloncillo hasta la rodilla y aparentemente exhibe su pene. El diseño de su camisa no se puede discernir. Tras el pescador aparece otro conjunto de espadañas bajo cuya

raíz aparece una serpiente enroscada que ocupa el descanso del primer peldaño, está tragándose una rana que solamente emerge la mitad del hocico del ofidio. El extremo derecho, cerrando la escena, sobre el segundo descanso está una virgula floreada y por encima de ella, la hoja de una gran planta.

Entre la serpiente y los pies del pescador se pintó un lirio acuático de tallo rojo y lóbulo azul verdoso, en tanto justo bajo el pie izquierdo del personaje, aparece una ojiva roja, seguramente una caracola.

El extremo de la red, topa con las espadañas frente al pescador y entre ellas y la escalinata norte del muro intermedio está un lirio de tres lóbulos cuya flor asciende abriendo su corola de pétalos azules y blancos. Su raíz está circundada por un gran remolino que tiene otra flor del mismo lirio que aun no abre su botón.

Bajo el lirio y encorvando su espalda hacia arriba acorde al ritmo del remolino,

un pez asciende hacia el oeste. El resto de la parte inferior de la escena no es discernible, salvo la cola de un pez que se sumerge en la esquina inferior derecha donde se levanta el primer peralte de la escalinata oriental.

El muro en su extremo inferior y justo al centro, presenta la boca de un drenaje formado por un tubo de cerámica, cuyos bordes fueron emboquillados con la misma pasta de estuco que recubrió toda la Caja de Agua.

De todos los segmentos de pintura mural descubiertos hasta el momento, éste es de menor color, quizá sufrió mayor deterioro al recibir durante más tiempo la luz solar (fig. 9).

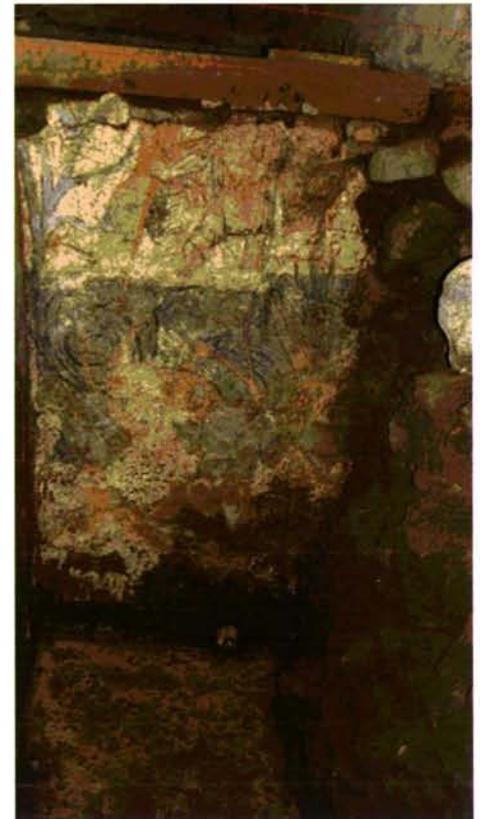
Figura 10. Segmento 2 Muro Sur "El cargador"

El segmento de pintura de 74 cm de ancho por 90 de altura está delimitado al oeste por el corte de nuestra excavación donde aparece el relleno de soporte del muro del convento y al oriente por el muro intermedio, en éste se representó un personaje de pie y de espalda que está cargando un canasto rectangular con tapa oval elaborado en cestería, ilustrando perfectamente el entramado de su manufactura. Éste canasto tiene unas correas que lo sujetan a una vara y al torso del pescador, la vara corre por los hombros de nuestro personaje y se prolonga hacia la derecha donde pende una red oval de la que se está cayendo un pequeño pez por su extremo inferior derecho. El cargador, extiende su brazo izquierdo en el mismo sentido hacia abajo, sujetando una vara que ingresa en el agua que le cubre los pies, quedando la pierna izquierda flexionada y la derecha completamente vertical, mostrando una actitud reposada. Bajo este pescador aparece un enorme pez que va hacia el oriente, teniendo enfrente y tras la cola unos lirios acuáticos de tallo rojo, que están dentro de sendos remolinos de agua, que por cierto, el que está a la derecha muestra su raíz a manera de "manita". El margen derecho, desde el pez hasta casi tocar la red, está ocupado por una planta cuya raíz es de tubérculo, mostrando una gran semejanza con las representaciones de la herbolaria de la primera mitad del siglo XVI realizadas en el *Códice Badiano*, por todos conocido.

El extremo contrario lo ocupa una gran planta que emerge del agua y sus largas hojas lanceoladas se extienden hacia los lados, una de ellas se dobla al ritmo del muro intermedio, desgraciadamente el arrasamiento de la Caja de Agua nos impidió conocer si éste elemento integraba el discurso pictográfico de ambos continentes (fig. 10 y 11).

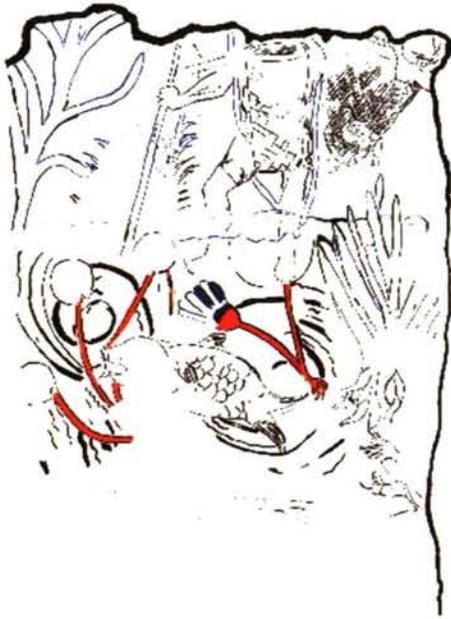
Figura 11. Segmento 2 Muro Sur. Levantó y dibujó Guilliem Arroyo

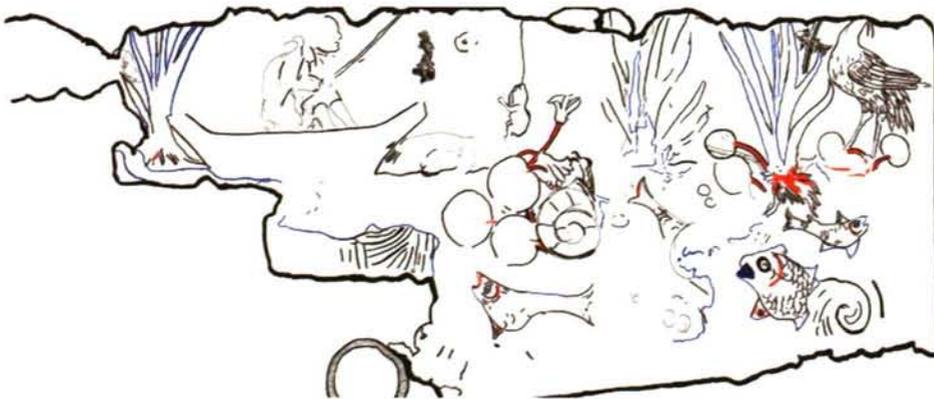
Figura 12. Segmento 3 Muro Sur, Levantó y dibujó Salvador Guilliem Arroyo.

de la escalinata que lo delimita conjuntamente con el muro intermedio. En la esquina derecha está una garza de pie sobre la corriente de agua viendo hacia el oriente mientras está tragando un pez. Flanqueando sus patas están sendos lóbulos de un nenúfar cuya raíz se mezcla con la de la planta de hojas muy largas que está frente a la garza; junto a ella y hacia el centro aparece otro lirio con dos hojas circulares extendidas, bajo ambas plantas aparece un pez que viaja hacia el oeste y un pez loro en sentido contrario está emergiendo de un remolino. Frente a estos peces, al oriente, está la cola de otro pez que aparentemente se sumerge en el mismo remolino y junto a su cola, ya al centro de la escena está un caracol que muestra su concha circular y el animalejo se levanta mirando al oeste con sus cuernos en alto. Pegada a su dorso se pintó otro lirio de grandes hojas circulares que proyecta una flor hacia arriba y otra se entrelaza hacia abajo girando al oeste. Justo arriba de la flor, un sapo pende de la cuerda de una caña de pescar que sujeta un personaje cuyo rostro es de marcada filiación europea y carece de pintura. Éste pescador está sentado sobre una canoa que junto con una planta que aparece en su extremo izquierdo cierra la escena.

Bajo la canoa y acorde a la cadencia de las huellas de los peldaños marcan el ritmo de la corriente de agua que se pintó en éste mural, para finalmente formar un remolino frente al más bajo que tiene frente a él un pez que con su lomo curvado, por cierto, guarda gran semejanza con el que cierra la escena norte en su esquina inferior oeste.

En este mural, el drenaje está formado por un tubo de cerámica plumiza cuyos bordes fueron emboquillados con la misma pasta del enlucido de la Caja (fig. 12).
