**LA REMODELACION DE UNA FORTALEZA MUSULMANA  
MEDIEVAL: LA ALCAZABA DE ALMERIA EN  
EPOCA CRISTIANA (SIGLOS XV Y XVI)**

Lorenzo Cara Barrionuevo

Instituto de Estudios Almerienses  
Departamento de Historia  
1990

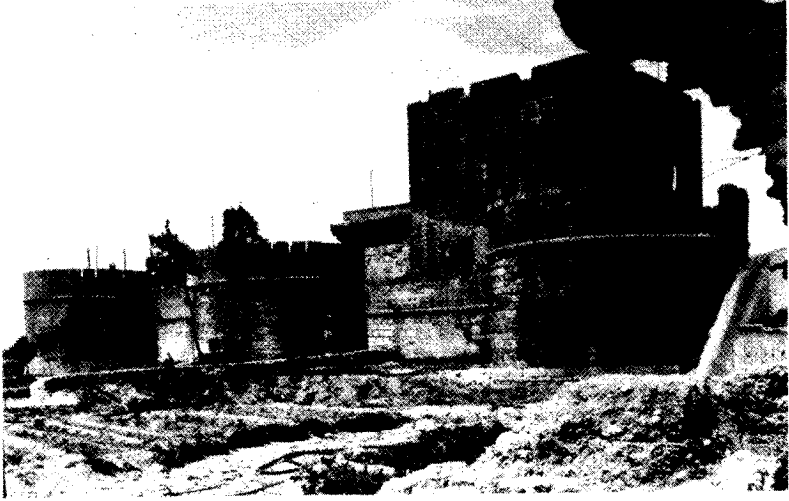
*Lám. 2. El tercer recinto a principios del siglo (foto Mateos, cortesía del Colegio de Arquitectos, Del. Almería).*

#### a.-Frente oriental y entrada principal (lám. 2)

Una muralla de escasa altura (3'4 m.) y con tres cubos equidistantes, protege el flanco oriental.

El septentrional recibe el último tramo almenado de la muralla medieval, desarrollando un amplio pie ataluzado o alambor en los 6'5 m. de profundidad del foso que le precede. Este fue abierto atravesando la lastra caliza del terreno con el fin de evitar el asalto directo a este tramo y estrechar el acceso a la entrada a la que obliga a acceder en recodo.

Un fragmento de escudo nobiliario, en caliza, muestra un angelote tenante enmarcado arriba por lo que parecen ser el extremo inferior de las alas y garras de un águila. Sostiene una cenefa vertical en cuyo interior se inscriben varias flores de lis. Abajo, una gran mano humana sostiene una rama de laurel. El estilo al igual que el motivo emblemático parece inscribirlo en la primera mitad del s. XVI (lám. 8). Se ignora si formó parte de obras en la fortaleza o bien fue traído del exterior. Parece más probable que se tratara de una parte del gran escudo de Carlos I, dispuesto a ser colocado en el hueco abierto en la pared superior del costado oriental de la Torre del Homenaje (lám.2).

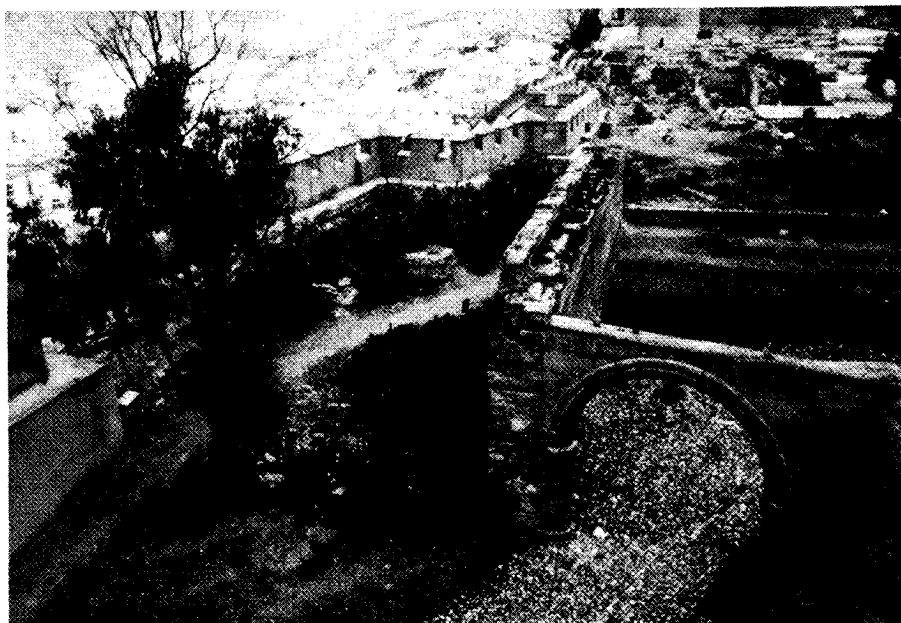
*Lám. 5. Baluarte de S. Matías. En primer término el arco gótico.*

#### **IVc.-Baluarte de San Matias (fig. 4, núm. 11 y lám. 5)**

El llamado tradicionalmente *Baluarte de San Matias* vino delimitado por una largo muro de 23 m. de long. y unos 7 de altura, obra de aparejo mixto. Presenta un gran zócalo de mampostería y sillarejos de arenisca fosilífera, tapial de cal y tierra (86 cm. de altura por 286 de long.), cuyas cajas están separadas por verdugadas de ladrillo (26 a 28 por 12 a 12'5 y 5'5 a 6 cm.), y contrafuertes de mampostería embutidos, al igual que su coronamiento. Su anchura es de 1'4 m.

Vinculado a este edificio pero con cierta desconexión cronológica, podrían estar dos arcos, tanto el colocado hoy de entrada, entre el muro longitudinal y los aljibes califales, como el hallado incompleto, encontrados ambos con sus piezas desperdigadas entre las ruinas del recinto (lám. 5).

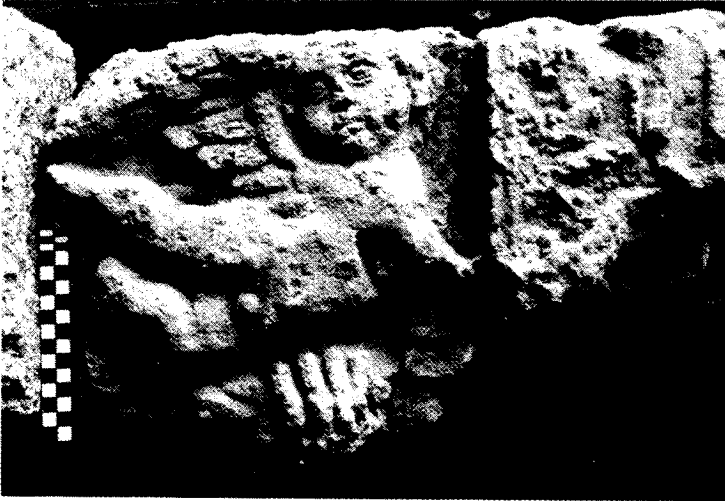
*Lám. 8. Fragmento de escudo heráldico*

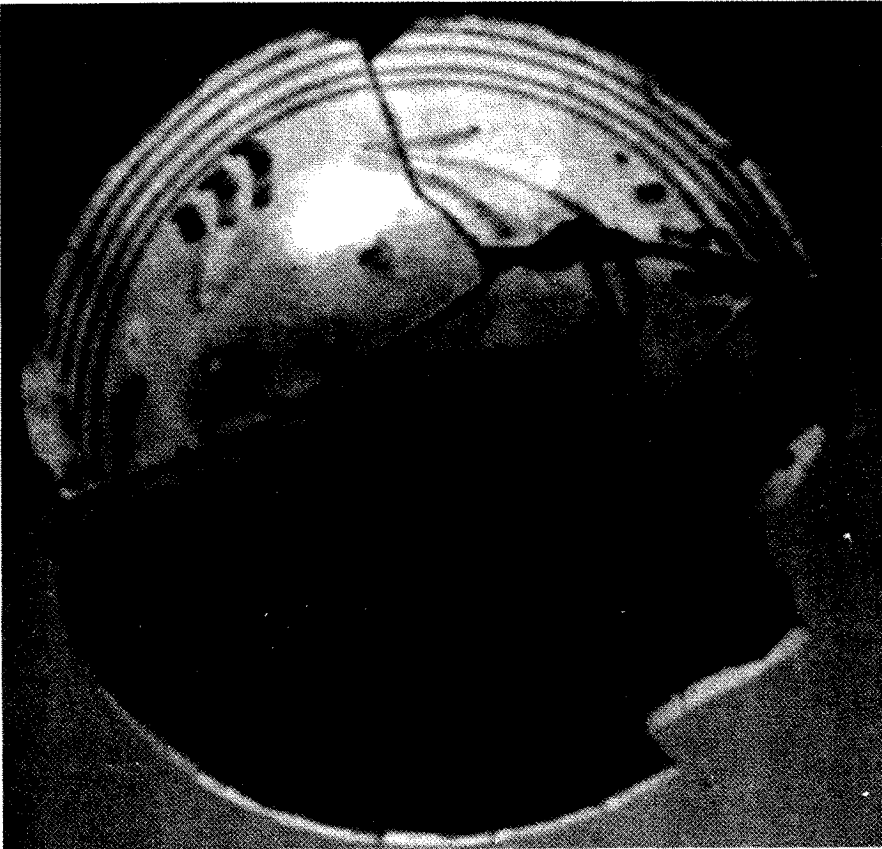
*Lám. 10. Escudilla de la primera mitad del siglo XVI.*

Una característica producción de finales del s. XV a mediados del XVI es la basada en imitaciones de la cerámica de reflejo metálico de Manises y Muel. Englobaba escudillas de desigual tamaño y tazones que pueden incluir las características asas de apéndice, realizadas a molde. La decoración, siempre muy sencilla y esquemática, se realizaba en dorado, azul cobalto y verde, si bien este muy escaso y de características diferentes, casi siempre sobre barniz blanco de mala calidad y con ausencia de pie en su base, que adopta, por lo común, perfil cóncavo. El primer ej. (fig. 7, 1) desarrolla dibujo exterior por lo que realmente puede tratarse de una tapadera de jofaina o escudilla "doble". El segundo y tercero muestran paredes más o menos abiertas, con decoración en el fondo de la base uno, y de guirnalda incompleta en azul el otro. Otro situa al interior y cerca del borde tres líneas paralelas y al menos otras tres descendentes en azul descompuesto (25). La decoración es, normalmente, muy sencilla (lám. 10).
