RESTAURACIONES

EL CRISTO DE LA MISERICORDIA. MONASTERIO DE LA ENCARNACIÓN

RESTAURACIÓN DE LAS PORTADAS NORTE Y OESTE DE LA IGLESIA COLEGIAL DE OSUNA

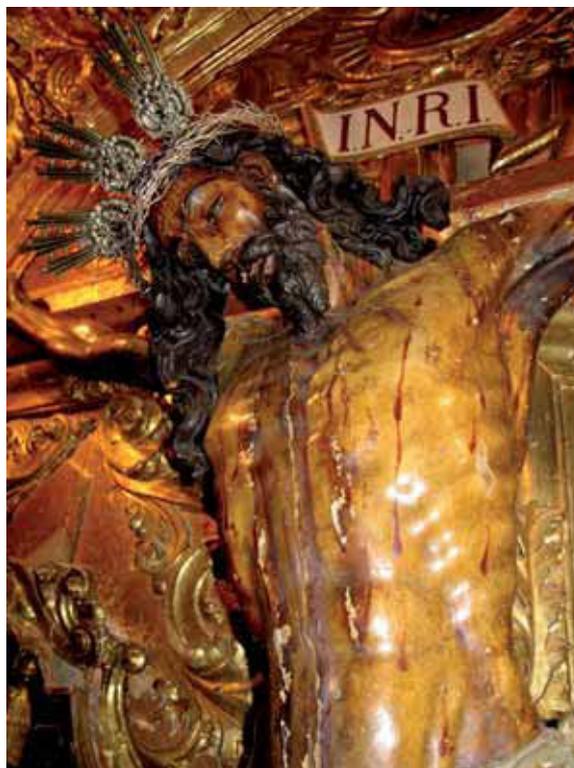
La imagen cristífera, clavada en una cruz hexagonal dorada, se halla ubicada en un retablo de la segunda mitad del siglo XVIII instalado en el muro de la Epístola de la iglesia.¹ En el momento de ser intervenida se encontraba en un estado lamentable y preocupante que hacía urgente su profunda restauración. Eran apreciables las patologías propias del paso del tiempo, de los usos característicos de una imagen devocional y de las distintas intervenciones que se le realizaron a lo largo de la historia: presentaba una grieta que recorría todo el pecho de la talla; un gran debilitamiento en los ensamblajes de las extremidades superiores, especialmente en el brazo derecho, desencajado del tronco; mostraba numerosas pérdidas en la policromía original, con grietas, cuarteados, levantamientos, zonas con riesgo de desprendimiento, y abundantes repintes, algunos muy burdos, especialmente en el reguero de sangre que manaba de la llaga del costado, y gran acumulación de suciedad por el polvo y el humo de las velas que le conferían un aspecto muy oscuro y ennegrecido, especialmente el rostro; y, sobre todo, al grave estado de deterioro contribuía un profundo ataque de xilófagos que afectaba en grado considerable a la práctica totalidad de la pieza.

Son algunos detalles de la imagen los que hacen que los distintos investigadores que se han enfrentado a ella dudaran a la hora de concretar la datación de su hechura. Afortunadamente la restauración que se ha llevado a cabo permite dilucidar algunos aspectos al respecto. Llama la atención la diferencia en el tratamiento de ciertos elementos de la talla que no guardan unidad estética. Caso de la cabellera que en dos grandes mechones exentos cae a ambos lados del enjuto rostro, de rasgos finos y expresivos, del Crucificado. En su ejecución se aprecia una técnica de labra a base de golpes de gubia que configuran meandros con tajos e incisiones en arista, que contrastan sin duda con la de la barba bifida, en su tratamiento mucho más suave en el modelado de los gruesos mechones que componen las dos guejeas, tal y como se hacía en Sevilla durante las décadas del tercer cuarto del siglo XVI. Ahora sabemos que la cabellera tallada en madera fue un añadido posterior, probablemente del siglo XVII, aunque pudiera ser más tardío. Quizá la transformación pudo obrarse cuando se realizó el retablo dieciochesco donde fue instalado.

De cualquier forma, pese a que quedan incógnitas por resolver a expensas del informe de su restaurador, Benjamín Domínguez Gómez, su restauración resulta una extraordinaria noticia, ya que se recupera para el patrimonio de Osuna una obra religiosa del siglo XVI que para algunos ursoñenses era totalmente desconocida.
