LA CONTAMINACIÓN VISUAL O PERCEPTIVA EN EL PATRIMONIO HISTÓRICO. UNA BREVE APROXIMACIÓN PARA EL CASO DE OSUNA

FEDERICO JAIME LÓPEZ
Historiador del Arte

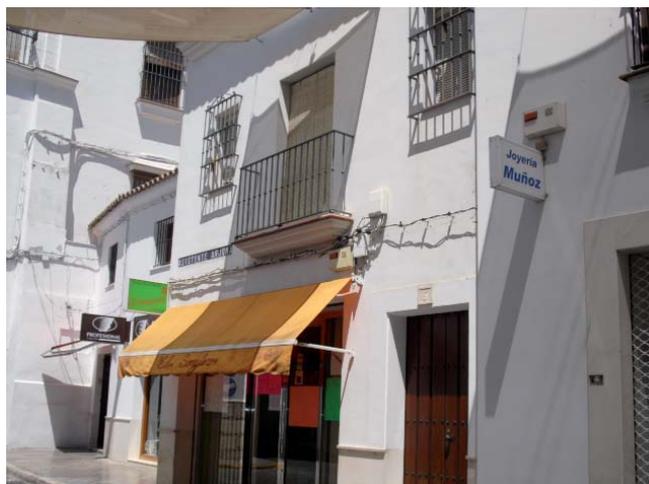
Para comentar los siguientes elementos generadores de contaminación visual haremos una clasificación muy básica de los mismos diferenciando los que se sitúan sobre las fachadas o aquellos que se ubican en la vía urbana. Atendiendo a los del primer grupo, uno de los elementos que más llama nuestra atención cuando visitamos una ciudad con elementos patrimoniales de primer orden, caso de Osuna, por vez primera, es la presencia de los rótulos comerciales. A menudo, la falta de una normativa municipal que regule el tamaño, la forma y la textura (color, luminosidad), favorece la presencia de unos elementos que pueden llegar a distorsionar, en gran medida, la imagen de un espacio público. Pero, afortunadamente, lejos de los muy frecuentes luminosos con colores estridentes y formatos que compiten en originalidad, en Osuna encontramos, al menos en la zona delimitada como conjunto histórico, con un modelo muy regulado, de reducidas dimensiones y colores muy en sintonía, lo que resulta fundamental para la imagen visual de un paisaje urbano donde la existencia de construcciones de muy buena calidad salpica todo el conjunto histórico (imagen 1).

1. RÓTULOS COMERCIALES EN LA CALLE ASISTENTE ARJONA

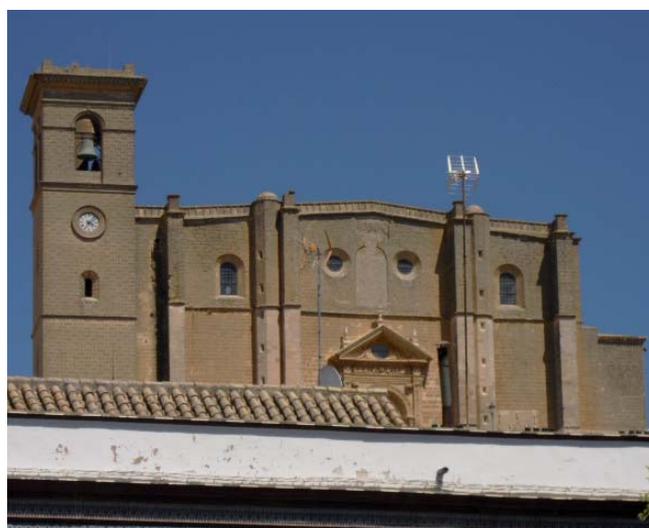
Igualmente situados sobre las fachadas, otros elementos susceptibles de ser contaminantes son las antenas de televisión. En la imagen 2 podemos observar cómo las mismas interactúan entre el espectador y la iglesia colegial de Nuestra Señora de la Asunción en una de las vistas del insigne monumento ofrece la plaza.

2. LAS ANTENAS SE INTERPONEN ENTRE LA COLEGIATA Y EL VIANDANTE EN LA PLAZA MAYOR

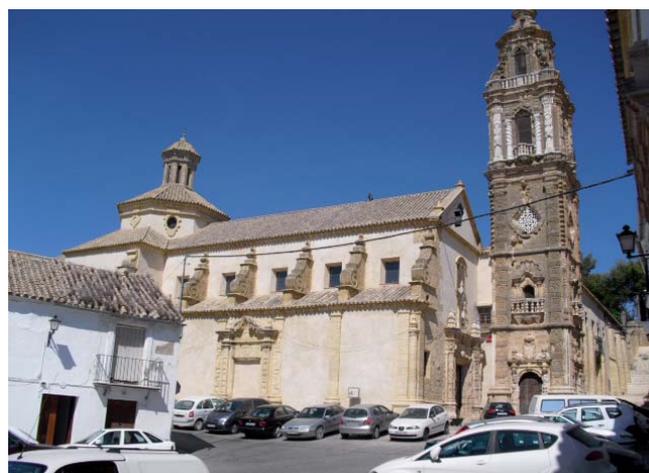
3. UN GRUESO CABLE INTERFIERE EN LA IGLESIA DE LA MERCED. ASIMISMO, LOS COCHES INUNDAN EL ESPACIO PÚBLICO

que la visión y percepción de los recursos patrimoniales no se vea afectada por éstas. La presencia del cableado también es objeto de interferencia en el caso de la iglesia de la Merced, donde un grueso cable cruza la plaza deteriorando la imagen de la bella torre diseñada por Antonio Ruiz Florindo, tal y como podemos apreciar en la imagen 3.

lo que repercute muy positivamente, entre otras cosas, en la eliminación de los automóviles. Volviendo a la imagen 3, podemos apreciar el efecto contaminador de los coches en la plaza de la iglesia de la Merced. Además, su erradicación no sólo afecta visualmente al patrimonio, sino que evita la polución en las inmediaciones de los principales edificios, aminorando la suciedad y, por tanto, su conservación.

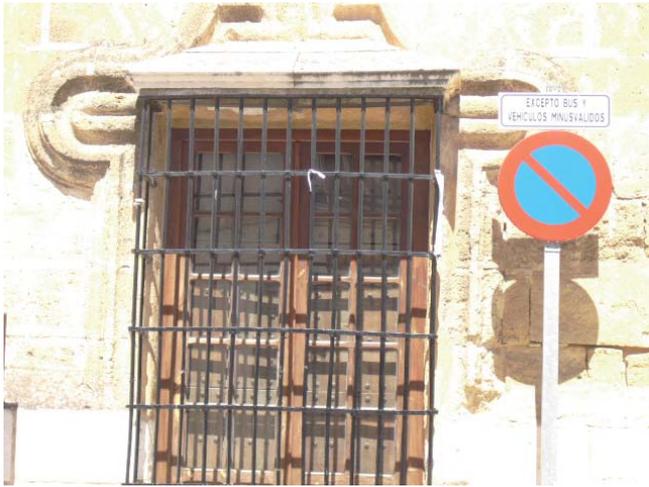
Otro tipo de elementos que con frecuencia interfieren en la imagen del patrimonio histórico, e insistiendo en que la presencia de contaminación visual en Osuna podemos considerarla como de menor importancia, son las señales de tráfico, que a menudo se sitúan sobre inmuebles con valores patrimoniales. En la imagen 4, una señal posa sobre el antiguo Pósito Municipal dañando la imagen de la interesante fachada.

4. SEÑAL DE TRÁFICO EN LA FACHADA DEL ANTIGUO PÓSITO MUNICIPAL

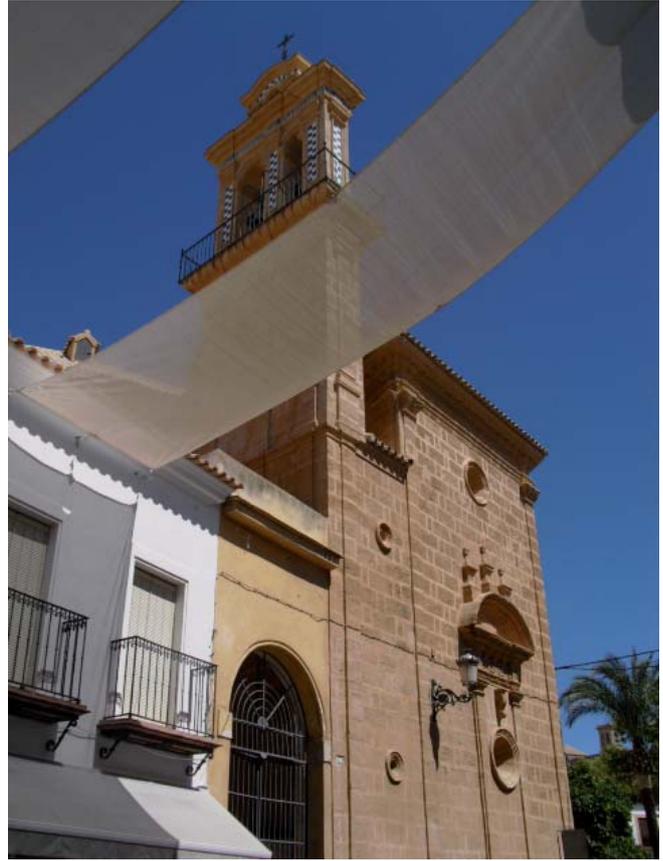
En la imagen 5 podemos observar cómo un toldo impide la correcta visualización de la espadaña de la iglesia de Santo Domingo. Consideramos que este tipo de elementos no pueden ser considerados contaminación visual, pues a su temporalidad se suma el hecho de constituir en sí mismo una actividad tradicional que puede incluso embellecer el paisaje, aunque es obligación nuestra exponer todos los elementos de posible incidencia negativa.

5. LOS TOLDOS PUEDEN CONSIDERARSE ELEMENTOS GENERADORES DE CONTAMINACIÓN VISUAL, AUNQUE SU EFECTO ES TEMPORAL

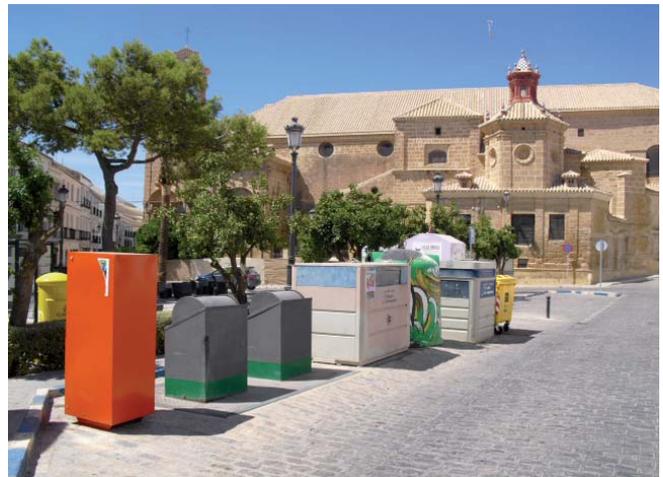
Tratamos ahora los elementos que se sitúan sobre la vía, de entre los cuales llaman especialmente nuestra atención aquellos destinados a la recogida de residuos. Lógicamente, la medida en que generan o favorecen la contaminación visual de nuestro patrimonio no es siempre la misma en todos los casos, sino que varía según unos factores que nosotros consideramos que son su ubicación, su dimensión y su textura (color, superficie, estampaciones). Estos valores son más objetivos y cuantificables frente a otros como el estilo y el diseño, que en muchos casos pueden ser de capital importancia, pero que se rigen según unos cánones más subjetivos, dependiendo, por tanto, de una sensibilidad y gusto personal que está por encima de lo cuantificable. No menos importante en estos agentes es la posición del espectador, pues según el sitio desde donde estemos visualizando la fachada de un edificio nos puede llamar más o menos la atención un elemento que constituya una amenaza para el bien. Pero ciertamente se presentan situaciones que perjudican sobremanera la imagen de paisaje urbano. La imagen 6 nos ofrece una vista de la plaza Rodríguez Marín donde se sitúa un conjunto de contenedores de distintas tipologías que alteran la visión que desde ese eje se tiene de la iglesia de Santo Domingo. Desde luego que estos elementos resultan fundamentales,

pero es necesario estudiar una situación de los mismos que afecte lo menos posible a la percepción del entorno patrimonial donde se sitúan. La imagen delata que la plaza donde se inserta ha sido remozada recientemente. Sin embargo, no se ha cuidado la colocación de estos contenedores. Es cierto que los últimos modelos de contenedores de residuos, que son soterrados, tienen una presencia mínima en la vía, pero aún persisten algunos de mucho volumen y color muy llamativo, como el naranja que apreciamos en las imágenes 6 y 7.

6. LOS CONTENEDORES DE RESIDUOS MAL ORDENADOS JUSTO ENFRENTA DE LA IGLESIA DE SANTO DOMINGO

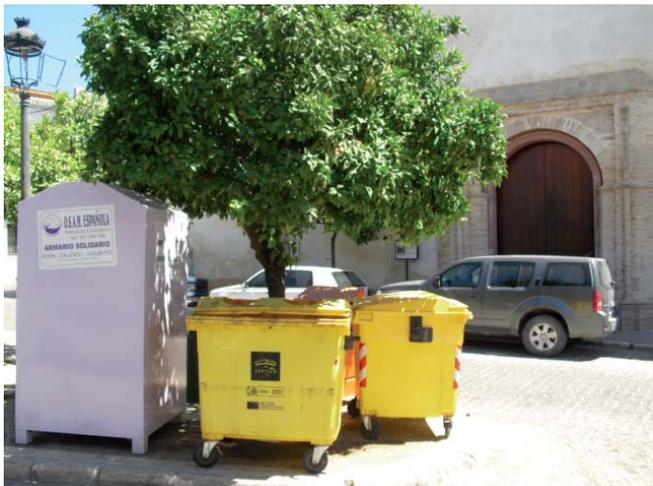
7. CONTENEDORES EN LA PLAZA JUAN XXIII (AL FONDO, IGLESIA DE SAN PEDRO)

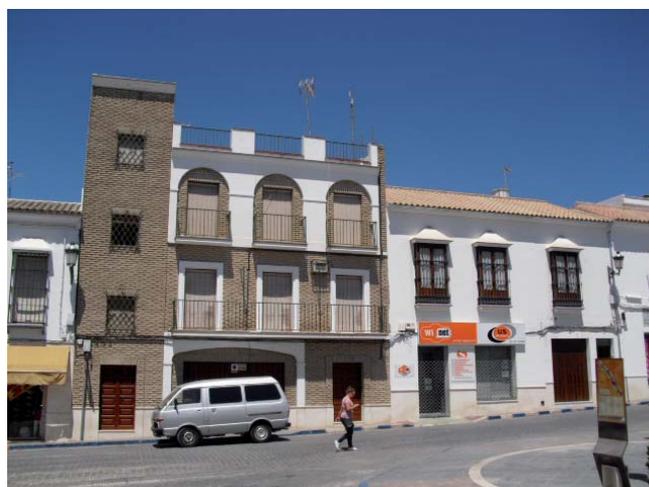
Es el caso, por poner algún ejemplo, del edificio de viviendas que sitúa en la plaza de Santa Rita, por tanto, en los alrededores de la iglesia de San Agustín y que se muestra en la imagen 8. Tanto la altura del edificio como la distribución de los huecos y los materiales utilizados, así como el lenguaje arquitectónico con el que se construye la fachada, se alejan mucho de la estética que sigue la mayoría de la arquitectura doméstica comprendida, al menos, en el conjunto histórico de Osuna. Situación similar encontramos en la imagen 9, con

8. EDIFICIO DE VIVIENDAS EN LA PLAZA DE SANTA RITA

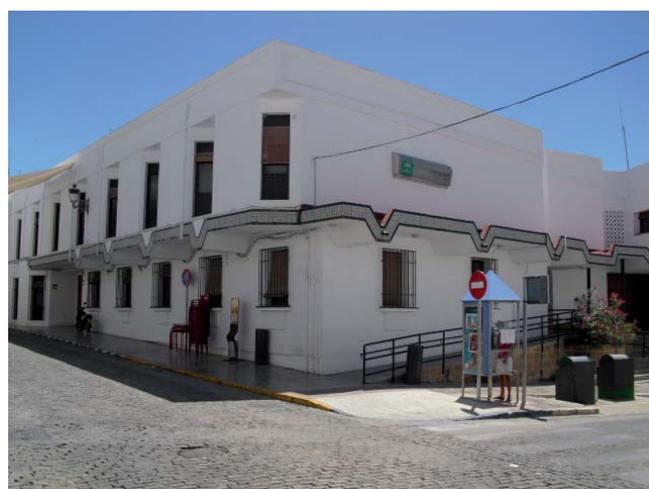
un edificio levantado en la calle San Agustín, esquina con Santa Clara.

9. CONSTRUCCIÓN EN LA CALLE SAN AGUSTÍN ESQUINA CON SANTA CLARA
