LA JUNTA NACIONAL DE RECONSTRUCCIÓN DE TEMPLOS PARROQUIALES Y SU ACTUACIÓN EN LA PROVINCIA DE JAÉN*

José Manuel Almansa Moreno
Universidad de Jaén

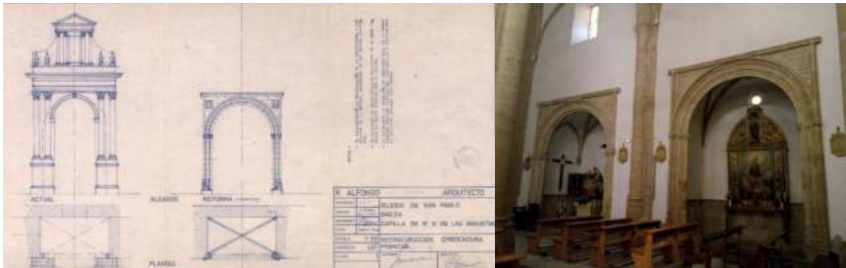
Fig. 2. Rafael Alfonso Corral.

Capilla de Nuestra Señora de las Angustias. Iglesia de San Pablo, Baeza - Jaén (1963).
(FUENTE: Ministerio de Cultura y Deporte, Archivo General de la Administración, Fondo JNRTTP (04)088.001, caja 52/04191, exp. 29).

Por lo general, la mayoría de las intervenciones aprobadas por la JNRTTP se centraron en la recuperación de templos que presentaran un mal estado estructural generalizado. Sorprende por tal motivo la restauración realizada en 1963 en la capilla de Nuestra Señora de las Angustias de esta iglesia, la cual estaba “*enmascarada por una falsa portada cuya construcción modificó el trazado de la misma*”⁹ (habiéndose perdido de este modo la embocadura así como los nervios de crucería de la bóveda original).

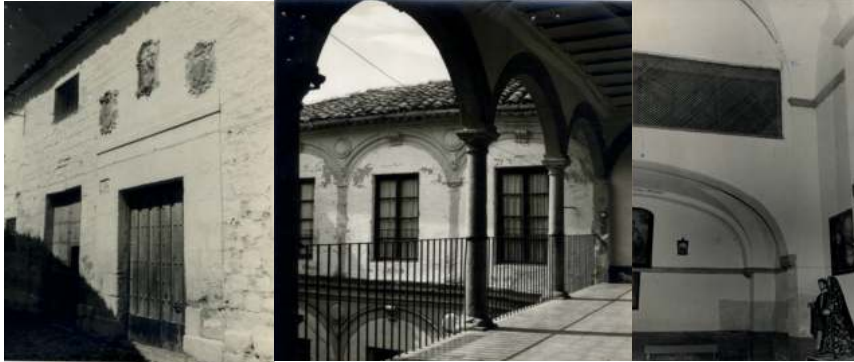
Fig. 3. Convento de Santa Catalina, Baeza (hacia 1970).

Durante la Guerra Civil el convento sufriría daños en paramentos, paredes y puertas, destruyéndose asimismo el retablo mayor de la capilla. Las obras realizadas tras la contienda consistirían en la demolición y posterior reconstrucción del muro medianero entre la iglesia y el convento, quedando pendiente la reconstrucción de muros y pavimentos.

La madre abadesa Sor Sagrario Marcilla Hernández escribe en 1971 para informar del deplorable estado de la capilla conventual, la cual presentaba numerosas grietas y desprendimientos en los muros siendo necesario intervenir en ella; declara que también se encontraban en mal estado las celdas y otros espacios de la clausura, siendo reconocido el edificio por Ramón Pajares Pardo¹⁴. El presupuesto, elaborado por Pablo Ponce Llaverro ascendía a 383.951'04 pesetas y contemplaba la demolición y reconstrucción del espacio del coro, así como el adecentamiento general de la capilla¹⁵.

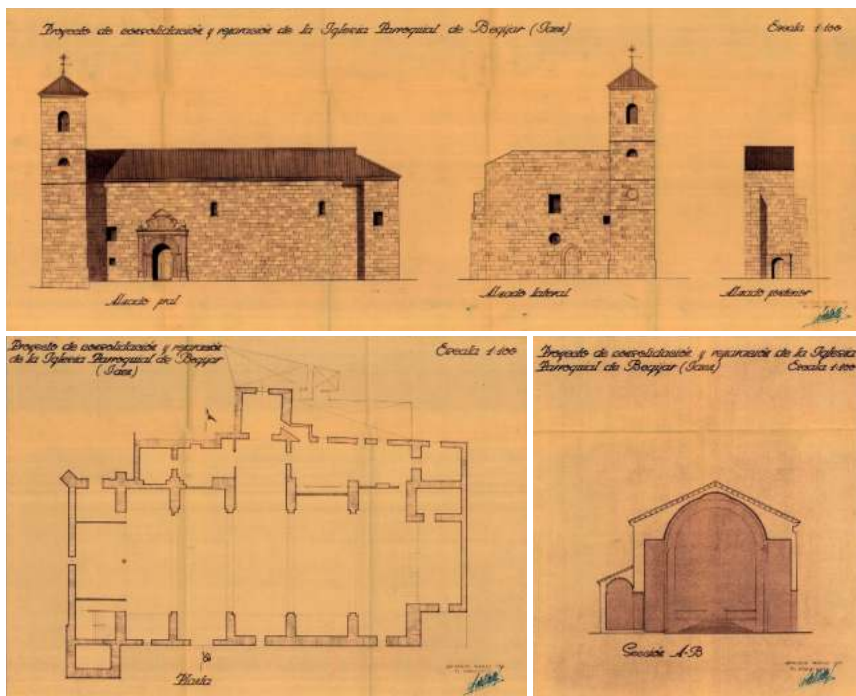
Fig. 4. Ambrosio del Valle Sáez.
Proyecto de consolidación y reparación de la Iglesia Parroquial de Begijar (Jaén).
 Alzados. Planta. Sección A-B (1955)
 (FUENTE: Ministerio de Cultura y Deporte, Archivo General de la Administración, Fondo
 JNRTP (04)088.001, caja 52/04322, exp. s/n).

El mal estado de la fábrica haría que en 1955 se produjera el desplome de los muros laterales y la ruptura de los arcos de la bóveda, obligando a clausurar la iglesia y trasladar el culto a otro lugar. El arquitecto diocesano Ambrosio del Valle Sáenz presentaría un proyecto para la demolición y posterior reconstrucción de la bóveda de cañón, arcos fajones y contrafuertes, así como el picado de los paramentos, cuyo coste ascendía a 791.741'70 pesetas. Ante esta situación, el párroco Francisco Cavallé solicita una ayuda económica a la JNRTP —que se sumaría a las 150.000 pesetas recaudadas entre la feligresía—¹⁷, si bien desconocemos si ésta fue concedida.

Sabemos que años más tarde, concretamente en 1967, el párroco eleva una nueva estancia destinada a la mejora de los desperfectos existentes aún por la guerra, los cuales se centrarían en las solerías (que ya se habían reflejado en el anterior diseño de Ambrosio del Valle, por lo que deducimos que no se ejecutarían en aquel momento). El nuevo proyecto, elaborado por Ramón Pajares Pardo, planteaba el levantamiento de la solería existente y la construcción de una nueva (realizada sobre firme de hormigón, empleando losas de terrazo en la nave y capillas templo, y mármol la zona del presbiterio)¹⁸. Presupuestadas las obras en 326.682'15 pesetas, finalmente se aprueba la concesión de cincuenta mil pesetas.

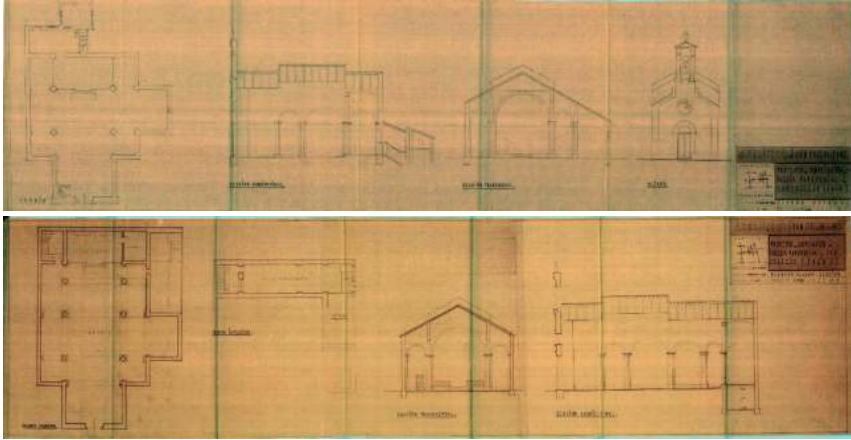
Fig. 5. Juan Ortega Cano.

Proyecto de ampliación de la iglesia parroquial de Carchelejo (Jaén).

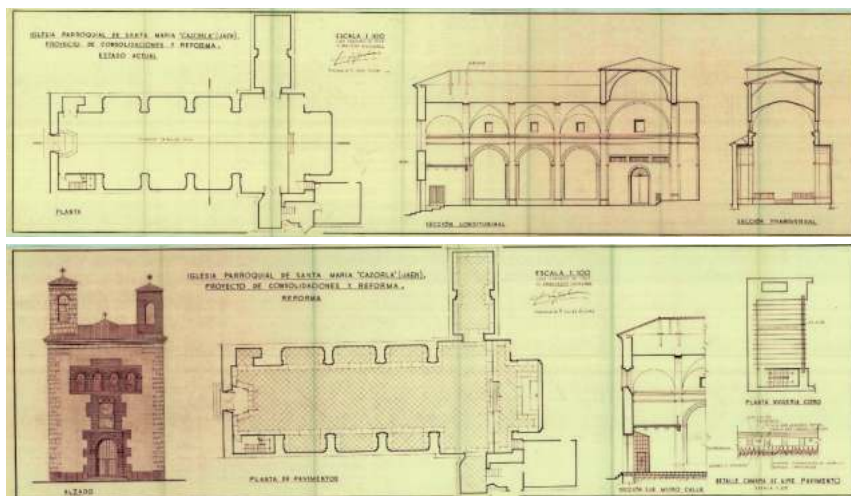
Fig. 6. Francisco de Paula López Rivera.

Iglesia parroquial de Santa María, Cazorla (Jaén). Proyecto consolidaciones y reforma (1962).

Se trata de un templo de nave única, con capillas laterales y pequeño crucero, revestido interiormente con yeso y cubierto con bóveda de cañón con lunetos, sobre la cual se disponía la armadura de madera y teja. Precisamente era la cubierta la que presentaba un mayor deterioro, por estar podridos sus pares y haberse movido las tejas, apreciándose

dicho malestar también en la cubierta de una de las torres. Del mismo se denuncia el estado ruinoso del coro, así como deficiencias en el pavimento y en la instalación eléctrica²².

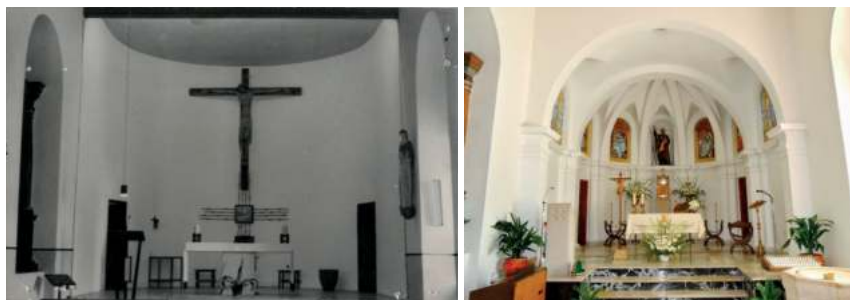
Fig. 7. Iglesia de San Pedro ad Vincula, Escañuela (hacia 1970 / en la actualidad).

Puesto que los elementos estructurales de la techumbre eran inaprovechables, se construye una nueva cubierta apoyada sobre seis cuchillos metálicos triangulares sobre cuyas correas se formaría un alistonado de madera que recibiría las tejas. A fin de mejorar la iluminación del altar mayor se proyecta elevar la altura de la cubierta de esta zona en dos metros, salvando el desnivel mediante un lucernario metálico.

El proyecto planteaba, además, ampliar la longitud de la nave por la parte posterior de la misma hasta en casi tres metros. Igualmente se proponía eliminar las columnas que sujetaban la viga maestra del coro, sustituyéndolas por dos perfiles de doble T, obteniendo así una mayor diaphanidad en este espacio. También se proyecta abrir nuevas ventanas en la fachada principal, con el fin de otorgar de mayor luminosidad y ventilación al interior, si bien estas finalmente no se realizan.

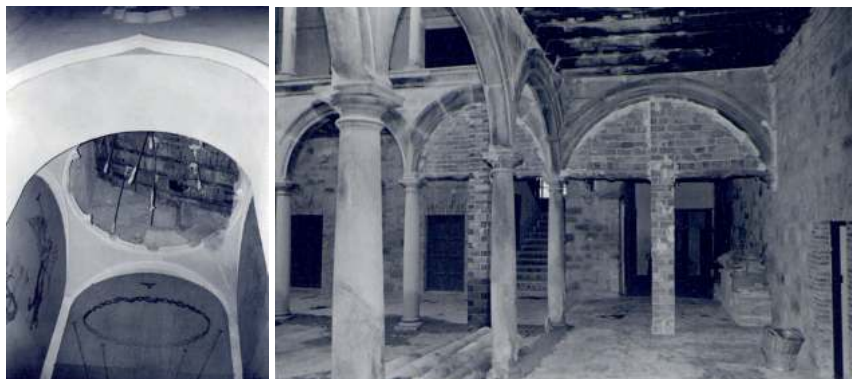
Fig. 8. Convento de Santa Clara, Jaén (1950)

Además de diversas reparaciones de urgencia, en 1950 se realizaría una primera intervención en el claustro promovida por la Dirección General de Bellas Artes, contando además con la ayuda económica del Ministerio de Información y Turismo, así como del Ministerio de Hacienda. En el proyecto, firmado por el arquitecto López Rivera, se indicaba que la arquería del claustro estaba desplomada en algunas zonas, y que algunas columnas y cornisas se encontraban ruinosas (debido en parte a las filtraciones de agua provocadas por el mal estado de los canales). Por tal motivo se proyecta el alzado de nuevos forjados, apuntalándose y reparándose la sillería de la arquería y cornisas, y procediéndose

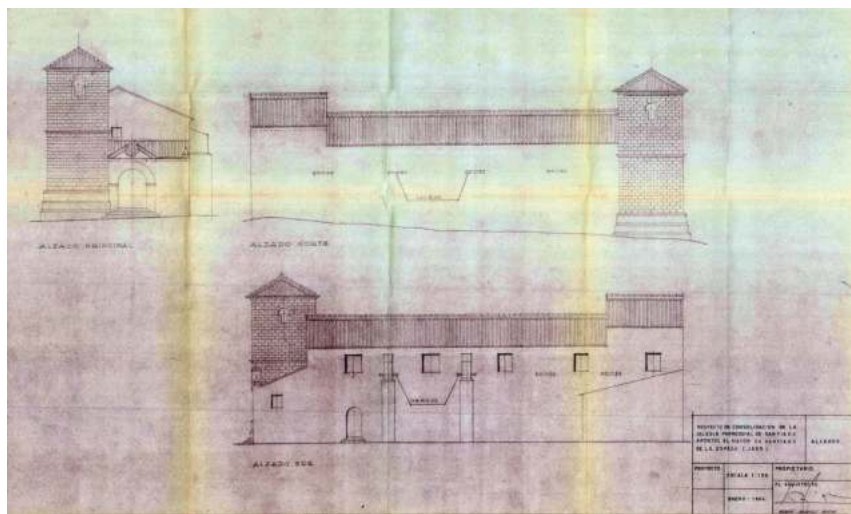
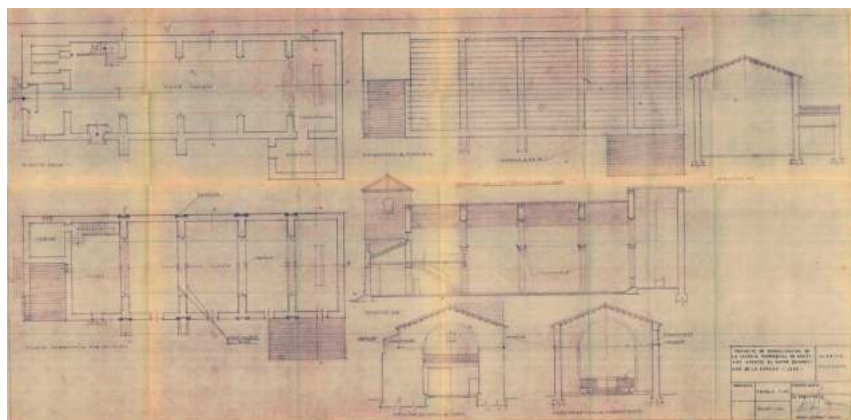
Fig. 9. Ramón Pajares Pardo. *Proyecto de consolidación de la iglesia parroquial de Santiago Apóstol el Mayor en Santiago de la Espada (Jaén). Alzados. Plantas. Secciones (1964).*
 (FUENTE: Ministerio de Cultura y Deporte, Archivo General de la Administración, Fondo JN RTP (04)088.001, caja 52/04324, exp. s/n).

Igualmente, también se eliminarían los peldaños forjados con mortero de yeso en la escalera del coro y de la zona de la Capilla de San Antonio, colocando un nuevo pavimento a base de baldosas hidráulicas en el coro, así como escalones de piedra artificial en la subida al mismo.

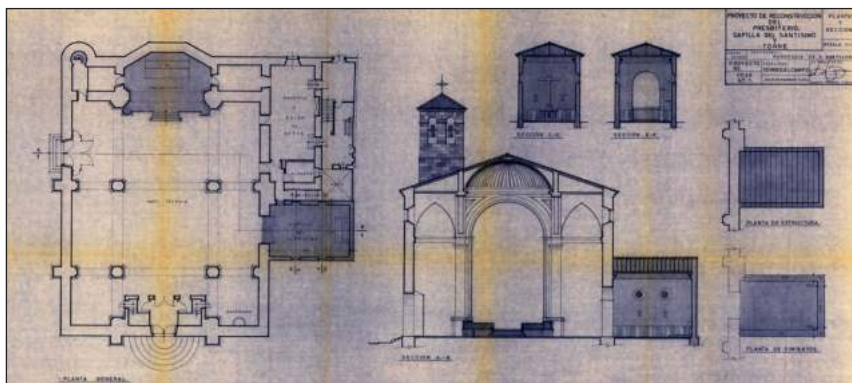
Fig. 10. Ramón Pajares Pardo. Proyecto de reconstrucción del presbiterio, Capilla del Santísimo y torre. Parroquia de San Bartolomé, Torredelcampo (1964).
 (FUENTE: Ministerio de Cultura y Deporte, Archivo General de la Administración, Fondo JNRTP (04)088.001, caja 52/04324, exp. s/n).

de los huecos de las campanas con sus piedras tan desencajadas y movidas, que da pánico mirarlas”⁴³. Este peligro se acrecentaba además por la descomposición del tejado, haciendo que se filtrase el agua y afectara a los muros. Para solventar el asunto, se remite un proyecto elaborado por Ramón Pajares y presupuestado en 107.327’32 pesetas (y que también serviría para acometer reformas en el presbiterio y en la Capilla del Santísimo)⁴⁴.

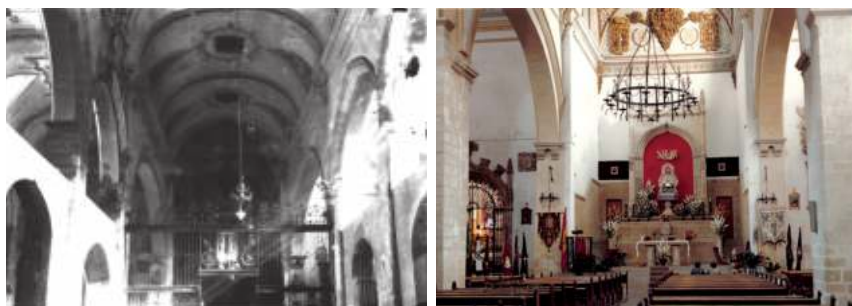
Fig. 11. Iglesia de Santa María de los Reales Alcázares, Úbeda (hacia 1950 / hacia 1983).

En 1960 Ambrosio del Valle plantea un proyecto de restauración y consolidación y, si bien se habían concedido varias subvenciones entre 1947 y 1951, se acuerda aprobar una nueva ayuda económica para costear el total de las obras (201.403'73 pesetas). Además de la reparación de las cubiertas, el proyecto planteaba el desmantelamiento de los restos del coro que aún subsistían (destrozado durante la Guerra Civil), trasladando la reja del coro al altar mayor y eliminando los arcos de las capillas laterales que delimitaban el coro, planteando igualmente la desaparición de añadidos modernos como capillas o incluso las ventanas de la fachada principal (de estilo neogótico) y reconstruirlas siguiendo el

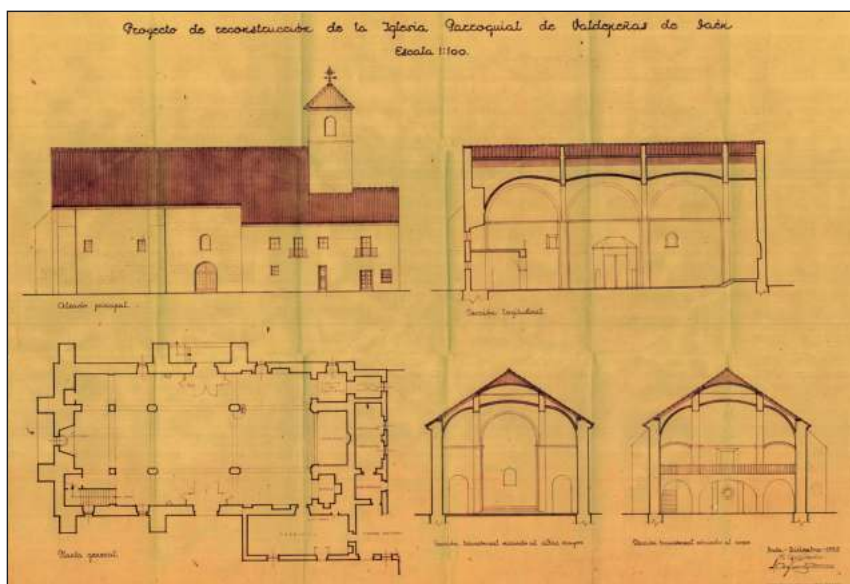
Fig. 12. Ramón Pajares Pardo.

Proyecto de reconstrucción de la Iglesia Parroquial de Valdepeñas de Jaén (1952).

reparadas parcialmente, construyéndose en la nave central una bóveda tabicada de rasilla asentada sobre zuncho de hormigón armado con tabiquillos sobre la que se asentaba la teja árabe; por su parte, en las naves laterales se haría una solución de emergencia, cubriéndose con un tejado de rollizos de madera de chopo sin curar (lo cual provocaría graves modificaciones en las cimbras pasados los pocos años).

Sabemos que en 1952 se cierra el templo por haberse derrumbado parte de las bóvedas (como consecuencia de los terremotos del año anterior), redactando Ramón Pajares un proyecto para su reparación a petición del párroco Juan Heredia Jaén⁶¹. En el mismo se proponía la reparación de cubiertas, pavimentos, elementos de carpintería, instalación eléctrica, etc., presupuestándose todo en 492.225'40 pesetas. Solicitada una ayuda a la JNRTP, finalmente ésta no sería concedida, si bien todo parece indicar que las obras sí que se llevaron a cabo, al menos parcialmente (siendo sufragadas con los propios recursos de la diócesis).

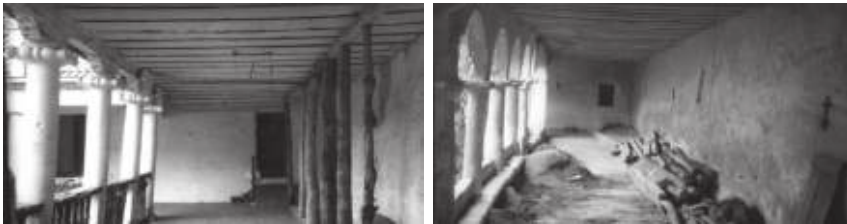
Fig. 13. Claustro del Convento de Santa Ana, Villanueva del Arzobispo.
(FUENTE: Ministerio de Cultura y Deporte, Archivo General de la Administración, Fondo JNRTP (04)088.001, caja 52/04192, exp. 10).

Inspeccionado el edificio en 1963 por el arquitecto Francisco de Paula López Rivera, se informa que la galería Oeste (que daba acceso al coro) se encontraba en estado de ruina inminente, apreciándose un gran desplome en el muro perimetral y con las vigas fuera de lugar; también se encontraba en muy mal estado la zona del coro alto, con un muro hundido (que se estaba reparando por aquellos años por parte de la comunidad). Se nos informa que la iglesia estaba bien conservada, si bien era necesario acometer labores de conservación en las cubiertas. El arquitecto considera “*muy urgente la reconstrucción del claustro y galería a Poniente y en periodos sucesivos, otras obras en claustro, galerías y consolidación de cubierta, que son de más envergadura que las correspondientes a conservación ordinaria*”⁶³, avanzando un presupuesto de 437.400 pesetas. No hay constancia de que se concediera ninguna subvención económica en este momento.
