LA ANTIGUA IGLESIA TRUJILLANA DE LA VERA CRUZ

María Victoria RODRÍGUEZ MATEOS

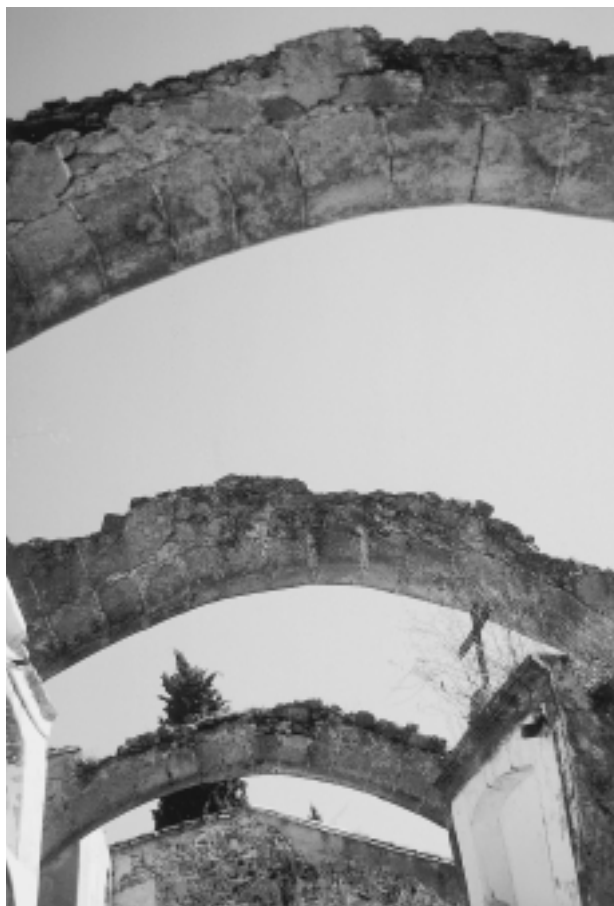
FIG. 1. *Iglesia de la Vera Cruz. Arcos de la nave.*

Por estos restos puede deducirse que se trataba de una iglesia de una nave, de unos 15 metros de longitud y entre 8 y 10 de anchura, con cabecera plana y dividida en cuatro tramos mediante tres arcos fajones ligeramente apuntados, contruidos con sillares de cantería. Estos arcos arrancan de unas pilastras prismáticas con sus ángulos anteriores redondeados, que se rematan por unos capiteles muy sencillos, constituidos por varias molduras lisas. En algunas de estas pilastras parecen reconocerse lo que debieron ser escudos esculpidos en ellas. Entre estos soportes se abrirían pequeñas capillas laterales en las que se situarían los retablos a que nos hemos referido más arriba, aunque los numerosos añadidos de tumbas y hornacinas que se encuentran en prácticamente todo el perímetro de lo que fue la nave hacen difícil calcular la profundidad que tendrían estas capillas.

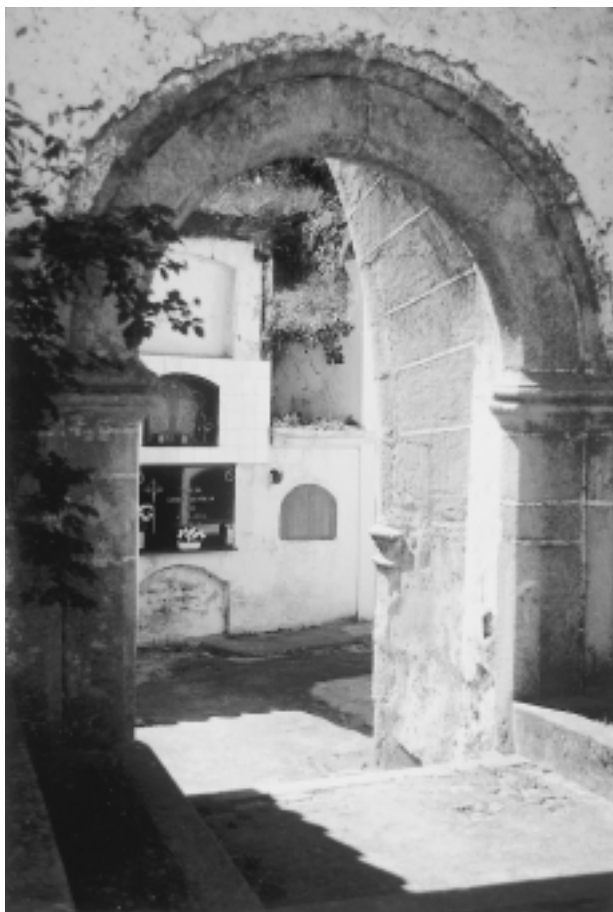
FIG. 2. *Puerta de acceso de la primitiva iglesia.*

La puerta de acceso situada en el lado del evangelio está conformada por un pequeño arco de vuelta redonda con bocel, contruido con sillares, que arranca de unas pilastras muy similares a las del interior.

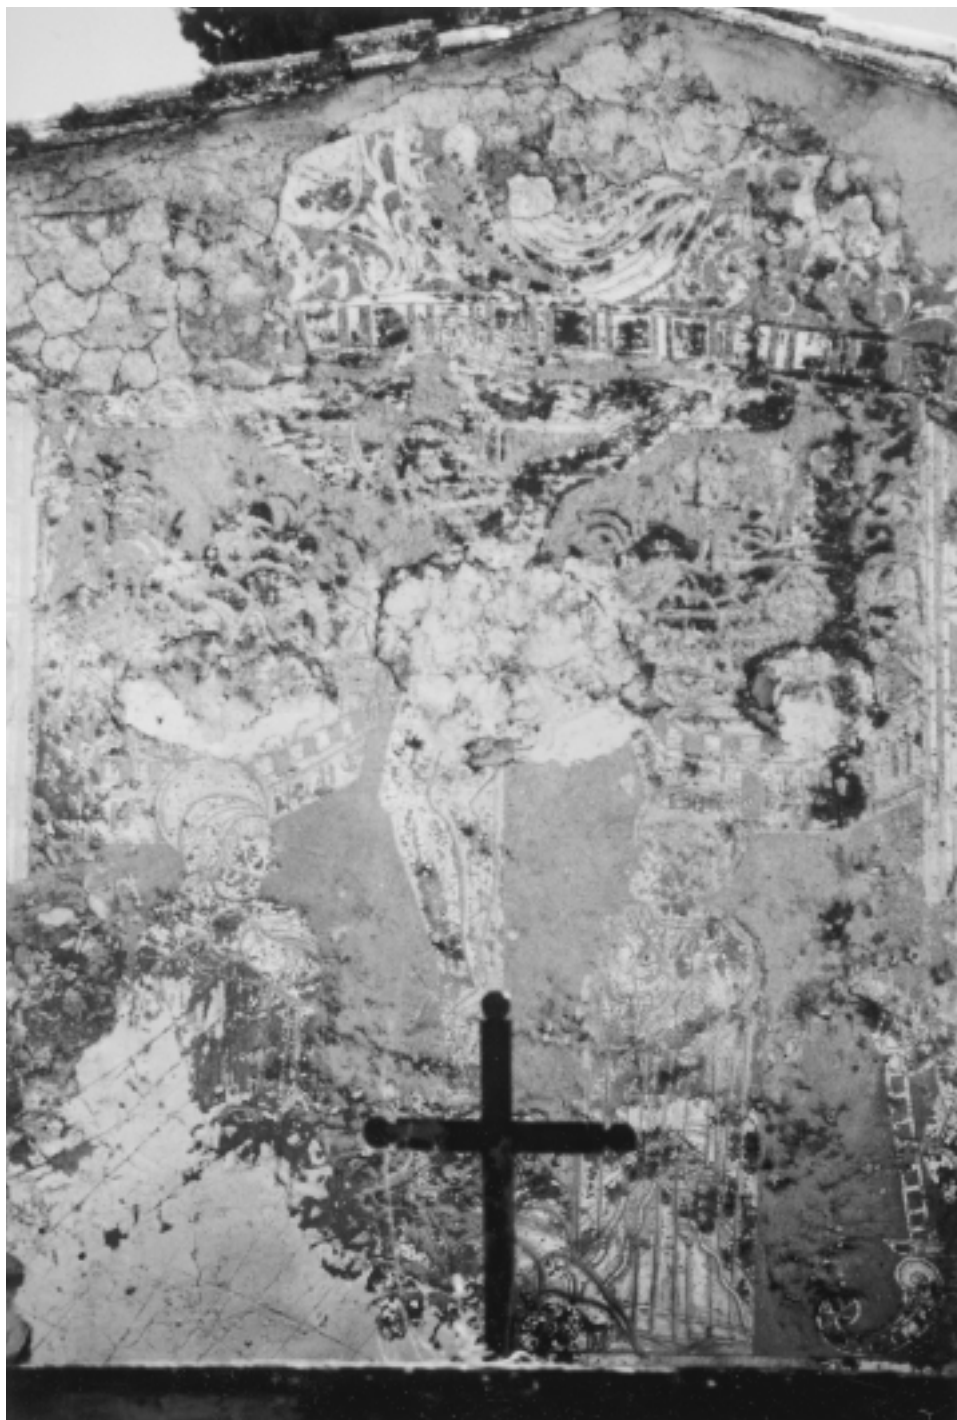
FIG. 3. *Restos de esgrafiados de la cabecera.*

En el muro de cierre de la cabecera del templo existen restos de esgrafiados que representan un Calvario, en el que se distinguen claramente las imágenes del Crucificado, la Virgen y san Juan. En algunas zonas de los muros laterales también existen restos de esgrafiados con representaciones geométricas y vegetales; por sus características parece probable que tanto unos como otros fueran añadidos en épocas posteriores a la construcción del templo, muy posiblemente en el siglo XV.
