LA IGLESIA DE VELILLA DE ARACANTA: ¿REALIDAD O INVENCIÓN HISTORIOGRÁFICA?*

Asunción Antoñanzas Subero
Pepa Castillo Pascual
Pilar Iguácel de la Cruz

EL SECTOR 0101: ¿LA IGLESIA DE VELLILLA?

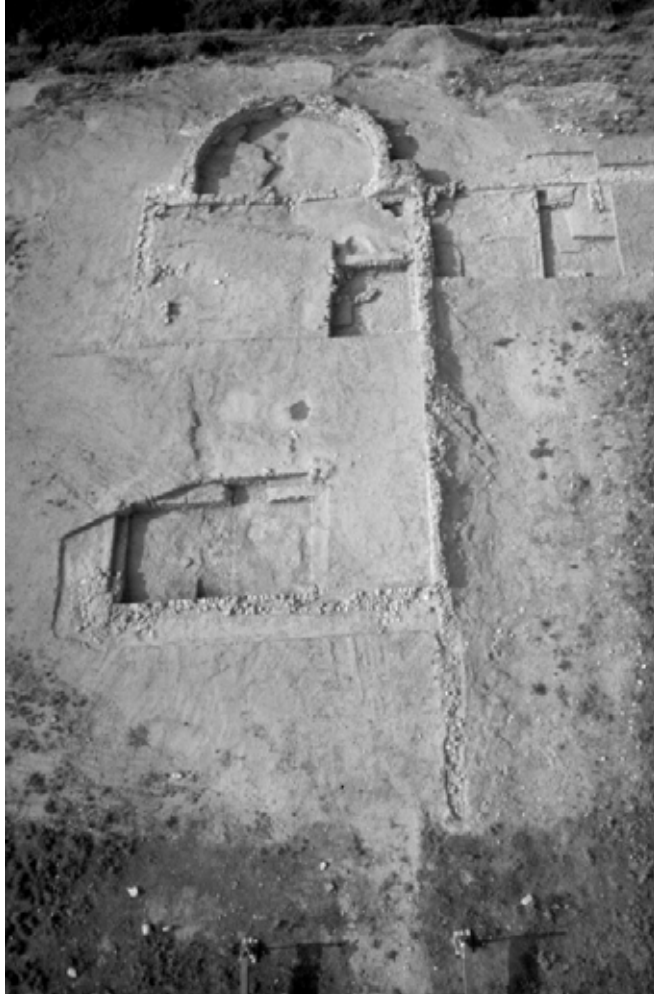
Fig. 1: Vista general de los sectores 0101 y 0103

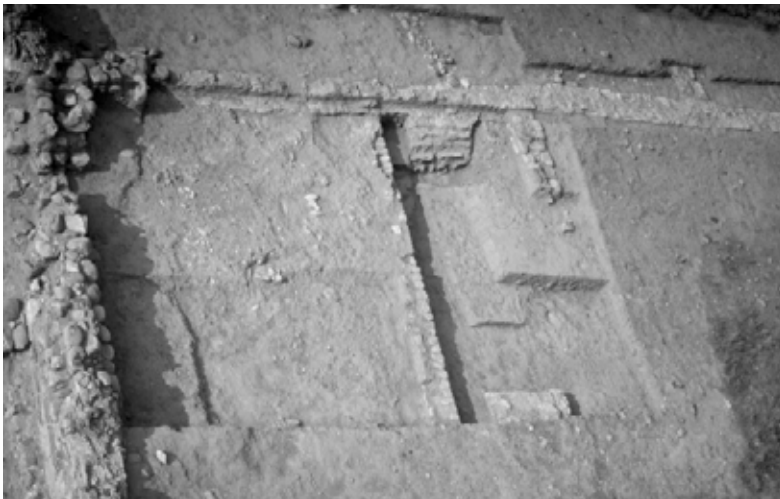
Fig. 2: *Vista general del sector 0103*

La excavación del sector 0103, al exterior del ábside por su lado este, puso al descubierto una unidad de habitación, excavada sólo en parte, que estaba adosada al edificio basilical, de tal manera que su pared oriental es el muro que cierra a aquél por el este (UUEE 0101.083/ 0101.086); en el norte, la habitación queda cerrada por otra estructura mural perpendicular a la anterior y de la misma tipología constructiva (UE 0103.003), que, además, se asienta también sobre un zócalo de cimentación (UE 0103.026); este paramento se prolonga hacia el este con una longitud de 16,10 m.

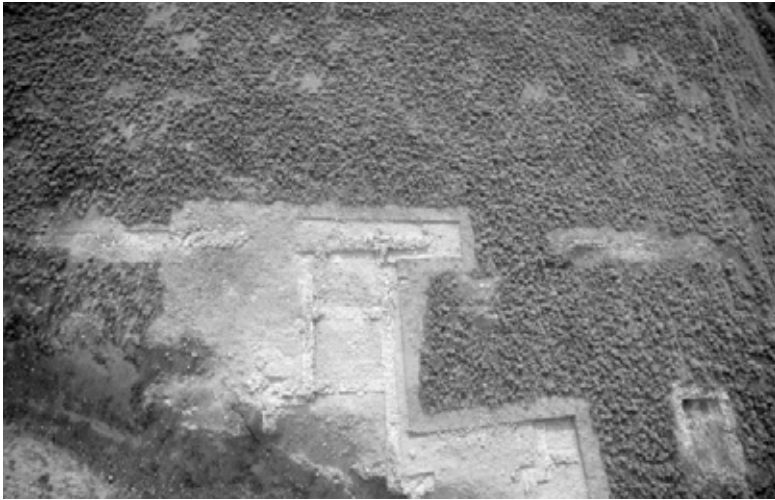
Fig. 5: Vista general de los sectores 0102 (a la derecha) y 0104 (a la izquierda)

La intervención en el sector 0104 (verano 2002) se centró en los paramentos más monumentales del extremo oriental de la terraza, algunos de los cuales ya asomaban en el perfil hasta quedar parcialmente colgados. La presencia allí de lo que en superficie parecía una construcción de planta circular, junto con la noticia de la construcción de un palacio o fortaleza por Rodrigo Alonso en 1345, fueron los motivos que guiaron la delimitación de este nuevo sector. En esta ocasión, se pusieron al descubierto tres unidades de habitación adosadas a una nueva construcción de planta basilical, de dimensiones menores a la del sector 0101.

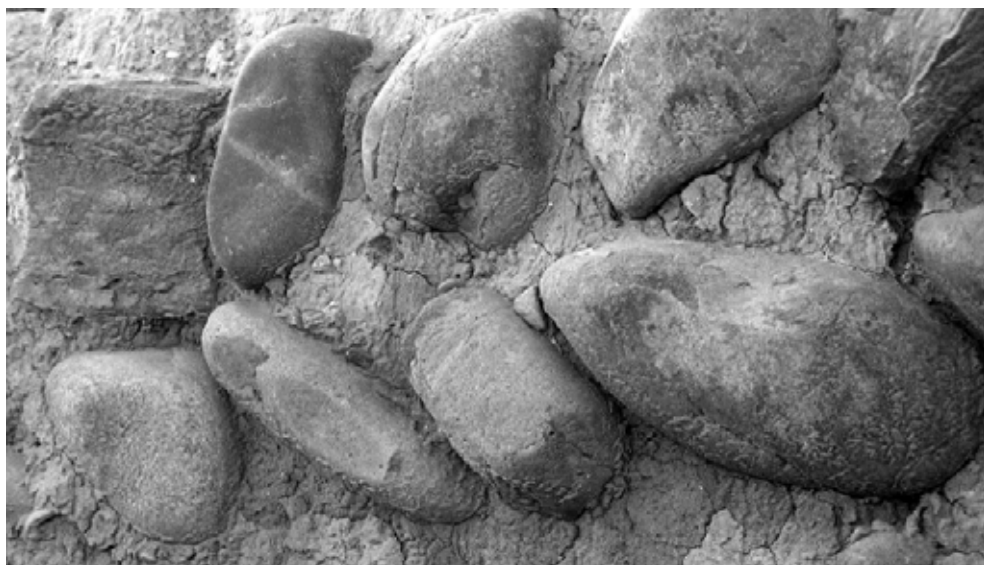
Fig. 6: *Detalle de 'espina de pez'*

- Muros de nueva traza formados por un zócalo de dos o más hiladas de cantos rodados de gran tamaño, más largos que anchos y dispuestos de forma inclinada para que encajen mejor unos con otros y no se muevan; en algunos casos su colocación es en “espinas de pez” (*spicatum*) (fig. 6). Sobre el zócalo se eleva un tapial, elaborado a partir de la mezcla de arcilla, arena y algún guijarro, que se

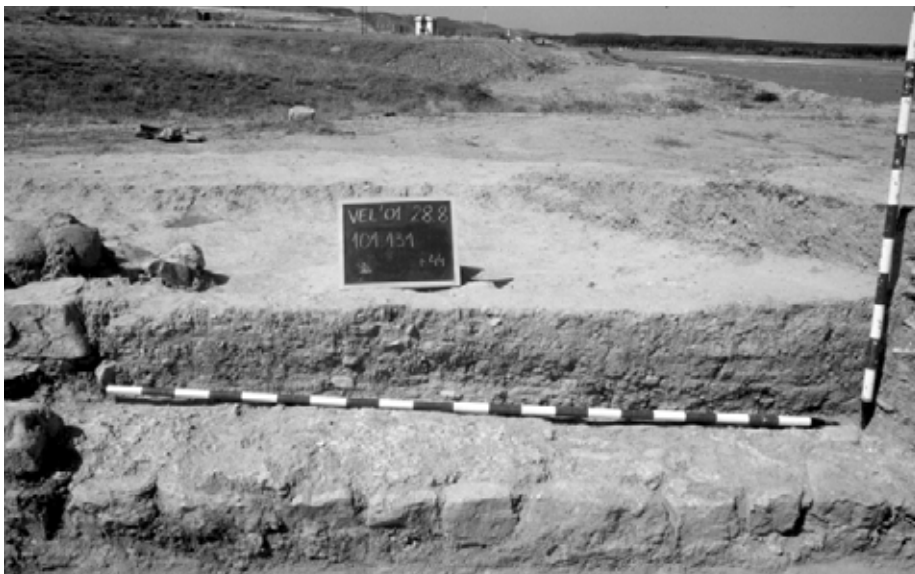
Fig. 7: *Tapial sobre muro romano*

- En ocasiones el tapial se apoya directamente sobre el paramento de areniscas y calizas que conforma la cimentación de la construcción absidial (UUEE. 0101.131/ 0101.132 en la UH 5) (fig. 7).
- Muro de cantos rodados (UE 0101.098 en la UH 5), algunos con disposición inclinada para un mejor ajuste¹⁸. En este caso no hay indicios de tapial encima, aunque en origen pudo haberlo.
- El paramento de la construcción absidial recrecido con cantos de río de gran tamaño. Prueba de este tipo de muro son las unidades estratigráficas definidas por acumulaciones de cantos junto a los muros de esta construcción (ej.: UUEE 0101.001/ 0101.003/ 0101.013, entre otras), tan típicas del Período III (*vid. infra*); y los restos que aún quedan de esta nueva fábrica superpuesta a la anterior (UUEE 0101.007/ 0101.008) o rellenando vacíos de la misma (UE 0101.097/ 0101.126), en el paramento oriental (fig. 8).

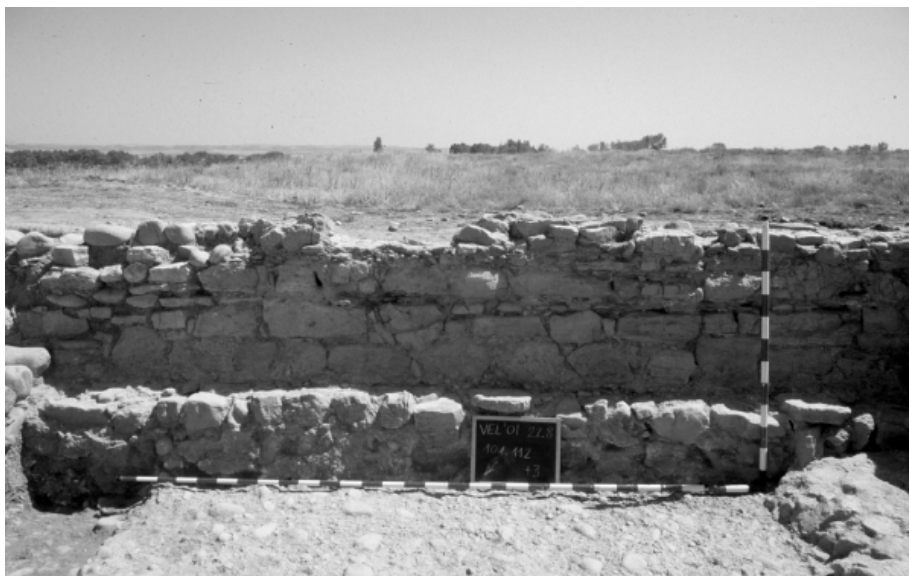
Fig. 8: *Muro romano recrecido y 'parcheado' con cantos de río*

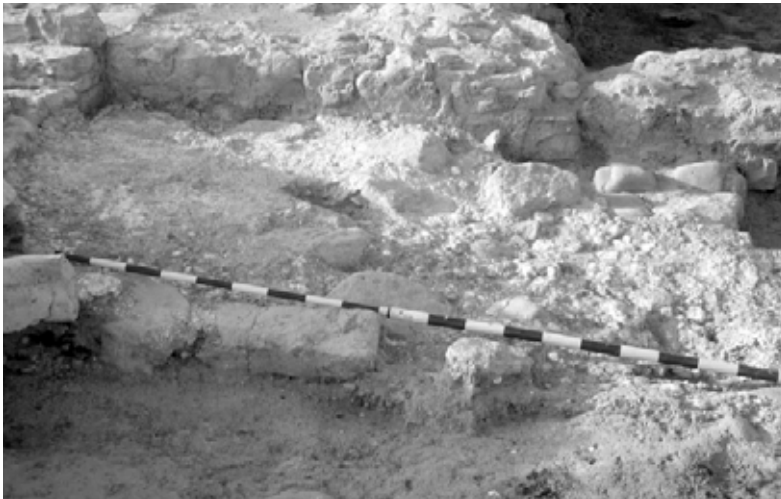
Fig. 9: Solera de cal y ladrillo sobreelevada en la UH 2

- De cal. Se documenta únicamente en la UH 2 y aquí destaca su complejidad estratigráfica: en sus partes oriental y septentrional la cal es el componente fundamental (UE 0101.035); en la zona más meridional y occidental está fabricado mayoritariamente con tierra batida mezclada con cierta cantidad de cal (UE 0101.223).
- De mortero de cal y ladrillo. Localizado solamente en la esquina noroccidental de la UH 2 y en la zona más cercanas a la pileta que se halló al sudeste de la habitación (*vid. infra*). En el primer caso, este suelo parece encontrarse sobreelevado con respecto al nivel de la estancia (UE 0101.219), gracias a una estructura rectangular de calizas, areniscas y cantos rodados (fig. 9) junto a él se observa una acumulación de cenizas que interpretamos como zona de combustión, sin alcanzar la categoría de hogar (UE 0101.221).

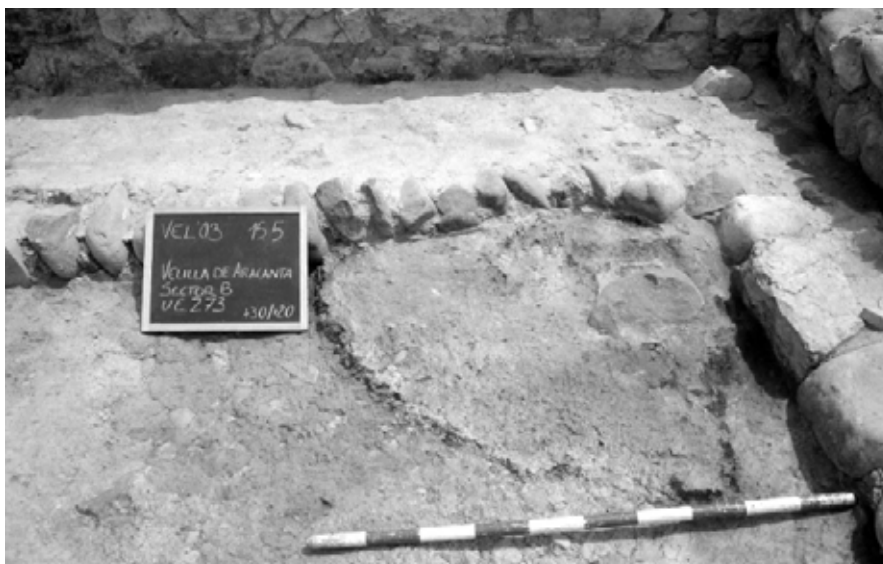
Fig. 10: Bancos corridos de la UH 4 formando esquina donde se ubica un hogar

- UH 4: Se trata de bancos corridos adosados a las paredes sur y este, contruidos mediante cantos rodados; en el del sur, los cantos están colocados en plano (UE 0101.261); en el del este, el acabado consiste en una capa de tierra batida que se

dispone sobre las piedras, que en su mayoría están colocadas de lado (UUEE 0101.262/ 0101.280). Ambos poyetes son de escasa altura con respecto al pavimento de tierra batida (fig. 10).

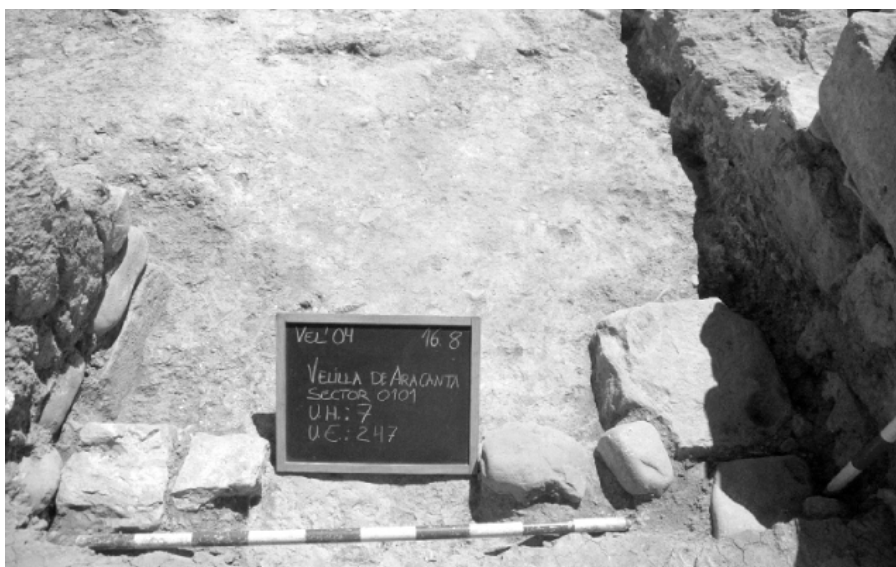
Fig. 13: *Umbral de acceso a la UH 7 desde la UH 2*

Umbrales de acceso. En dos habitaciones (UH 5/ UH 7), han aparecido a ambos extremos del vano que hace la función de umbral de acceso piedras quiciales. En la UH 7 se trata de dos areniscas escuadradas con sendos agujeros circulares de seis centímetros de diámetro, que se apoyan en otras areniscas o cantos rodados, dejando un espacio central vacío (UE 0101.247) (fig. 13). En la UE 5, el umbral está construido a partir de una franja de tierra batida (UE 0101.134) dispuesta sobre el suelo de guijarros de la habitación y entre los muros de tapial sobre zócalo UUEE 0101.103/ 0101.129 y UUEE 0101.101/ 0101.128, en cuyos extremos y adosadas a los zócalos de estos muros se dispusieron dos areniscas de traza irregular también horadadas (UUEE 0101.133/ 0101.135) (fig. 14). En ambos casos son areniscas horadadas que hacen la función de goznes de puerta y, al ser dos, tenemos que pensar que los accesos de UH 5 y UH 7 contaban con una puerta de madera de doble hoja.

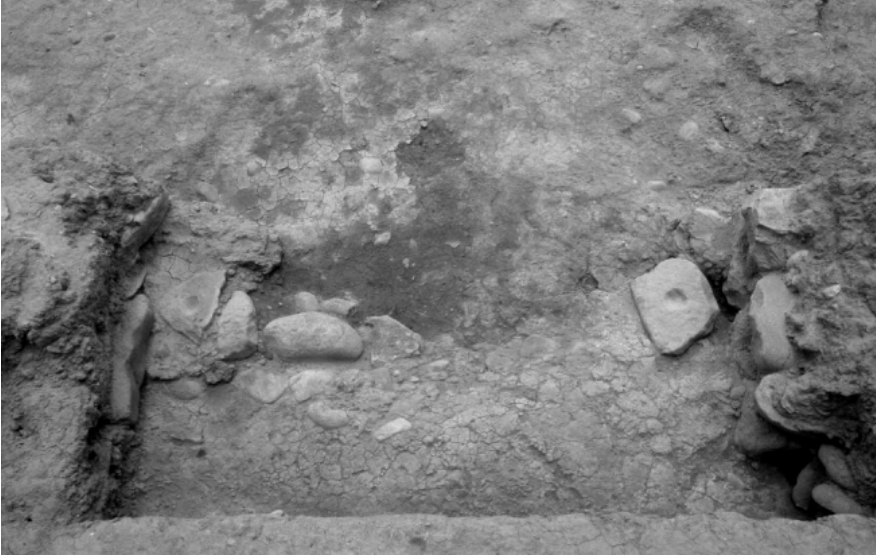
Fig. 14: Umbral de acceso a la UH 5 desde la UH 6

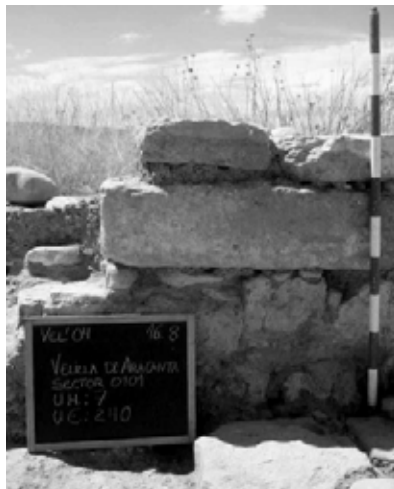
Fig. 15: Jamba del acceso de la UH 2 a la UH 7

Jambas. Junto al umbral de la UH 7, en su lado occidental e inmediatamente encima del muro de cimentación del edificio absidial, que en época medieval haría las veces de banco corrido (UE 0101.089), existe una estructura que hemos denominado jamba. Se trata de un sillar de forma rectangular dispuesto en horizontal y recrecido con otras piedras más o menos es cuadradas (UE 0101.240), que permite diferenciar y cerrar el espacio de una y otra habitación (UH 7 y UH 2), a la vez que ajustar la distancia, salvando el cambio de nivel del banco corrido, entre los tapiales que delimitan la habitación y que crean el vano de acceso (fig. 15).

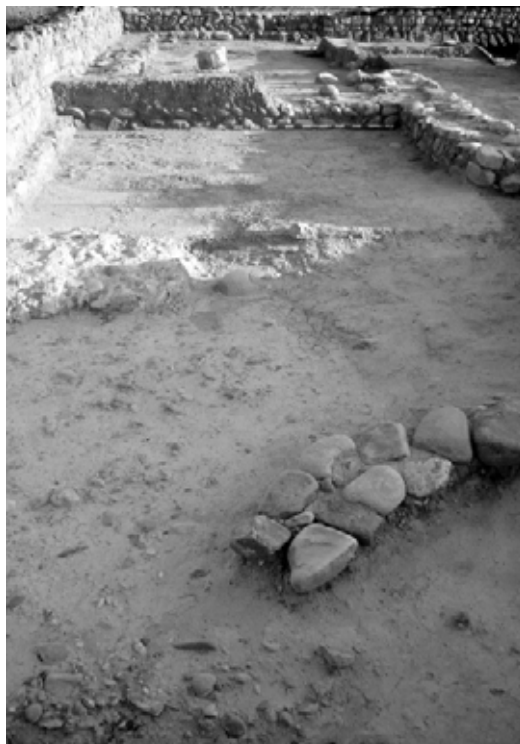
Fig. 17: *Unidad de habitación 3*

Es la habitación que se encuentra a lo largo del paramento oriental de la construcción basilical, delimitada en el norte y en el sur por muros de tapial sobre zócalo de cantos, el primero (UE 0101.111/ 0101.076) la separa de la UH 2 y el segundo (UE 0101.188/ 0101.197)¹⁹ de la UH 4; en el este por el paramento y zócalo de cimentación del edificio absidial (UUEE 0101.087/ 0101.086); en el oeste, por una pared de cantos rodados y calizas talladas (UE 0101.190), trabadas mediante un núcleo de barro (UE 0101.193) que en origen presentaría un alzado de tapial, perdido durante el proceso de abandono y destrucción de las estructuras de ocupación

tardo-medieval, y por un nuevo muro de tapial con base de cantos rodados, definiéndose con esta discontinuidad un acceso a la UH 6 (fig. 17).

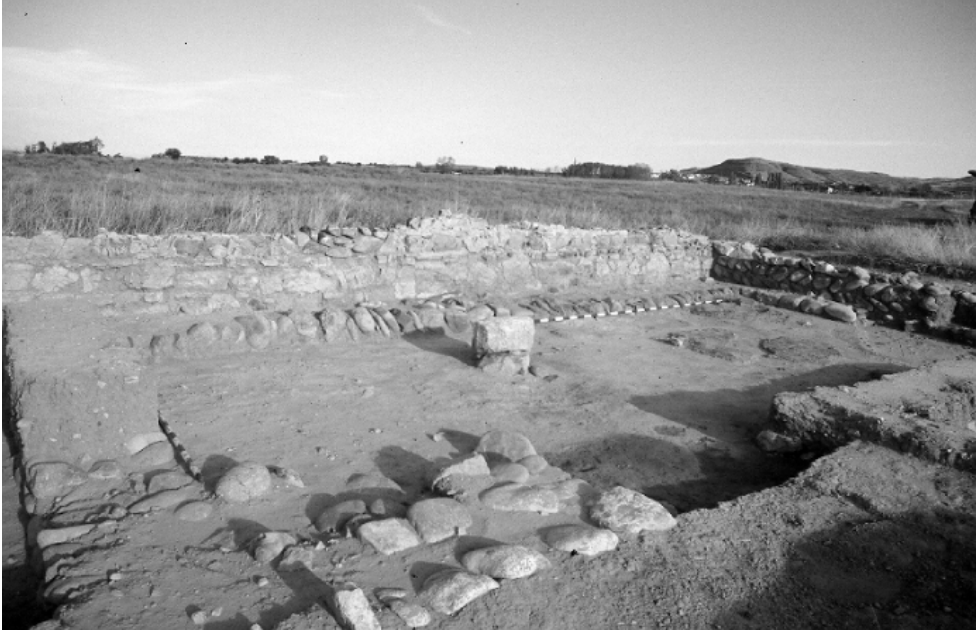
Fig. 18: *Unidad de habitación 4*

Está situada en la esquina suroriental del edificio de planta basilical, delimitada en el norte, por un tapial con zócalo de cantos (UUEE 0101.188/ 0101.197), que es medianero con la UE 3; en el sur, por un muro de cantos rodados dispuestos en “espina de pez” (UE 0101.281)²⁰, posiblemente con un vano de acceso desde el sur; en el este por el paramento oriental de la construcción basilical (UE 0101.087); en el oeste, por otro tapial con zócalo de cantos (UUEE 0101.127/ 0101.130), muro medianil con la UH 5, y por un lienzo de cantos rodados y calizas (UE 0101.190), creándose con esta discontinuidad un nuevo vano que conformaría la puerta de comunicación de esta estancia con la UH 6 (fig. 18).

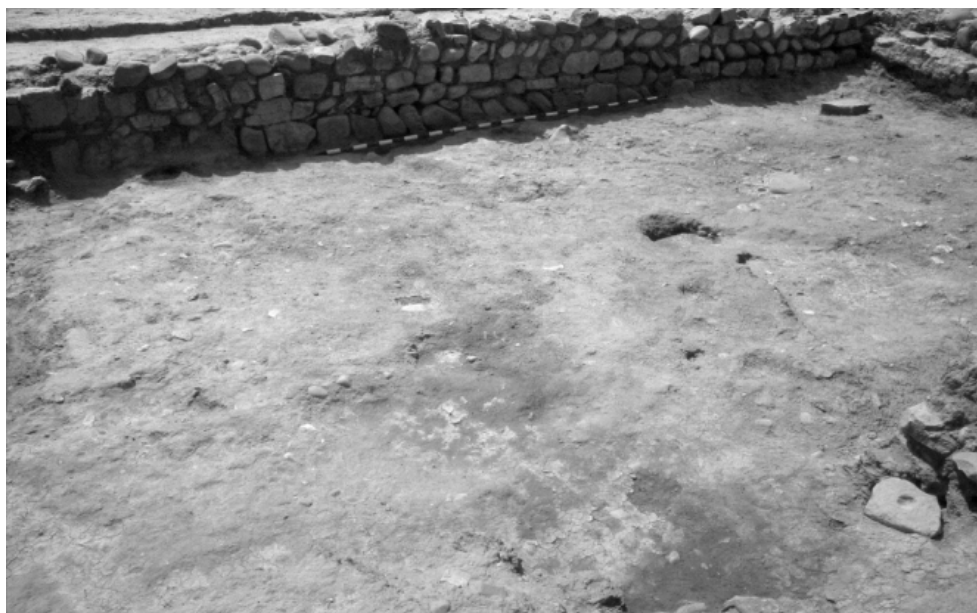
Fig 19: *Unidad de habitación 5*

Esta estancia se localiza en el extremo meridional de la totalidad de la superficie excavada hasta el momento. Al sur la delimita un muro de cantos rodados, areniscas y calizas, que tiene algunos tramos de hiladas dispuestos en espina de pez (UE 0101.098), y que, como ya hemos señalado con anterioridad, no está situado en el lugar en el que en origen pudo estar el cierre original del edificio absidial. Los paramentos que configuran este espacio habitacional por el norte y el este son del tipo tapial sobre zócalo de cantos. La discontinuidad de muros que la limitan por el norte (UUEE 0101.103/ 0101.129 y UUEE 0101.101/ 0101.128) define el umbral de acceso a la estancia; en el extremo meridional del paramento este, quizá se pueda documentar otro vano de acceso que comunicaría la UH 5 y la UH 4, pero la problemática estratigráfica que presentó esta esquina durante el proceso de excavación no nos permite afirmarlo con total seguridad. Desde un principio fue evidente la existencia de una única unidad estratigráfica (UE 0101.058), que parecía responder al relleno de un agujero practicado en un momento difícil de precisar, que, al igual que corta las unidades estratigráficas de derrumbe (UUEE 0101.260/ 0101.268) y el propio suelo (UE 0101.271), podría estar rompiendo parte del muro de tapial con zócalo de cantos (UUEE 0101.127/ 0101.130), e incluso parte del muro meridional de cantos, calizas y areniscas (UE 0101.098).

El límite occidental de la estancia es también un tapial (UE 0101.131), pero que en este caso no se apoya sobre un zócalo de cantos, sino sobre el paramento de cimentación de la construcción absidial (UE 0101.132) (fig 18). Lo mismo ocurre en las UH 2 y UH 7.
