## EL TERREMOTO DE CAUDETE DEL 14 DE AGOSTO DE 1991

Por Fernando RODRÍGUEZ DE LA TORRE

**ABSTRACT.** On the 14th of August, 1991, the town of Caudete (Albacete, Spain) was shaken by a strong earthquake. Tectonics and seismic precedents of the affected country and town are studied. After the official seismic parameters of the earthquake are revised, the damages suffered are analyzed. Newspaper information is offered. Maps, photographs and drawings help visualize the earthquake's impact in Caudete, wich has been the strongest in its history.

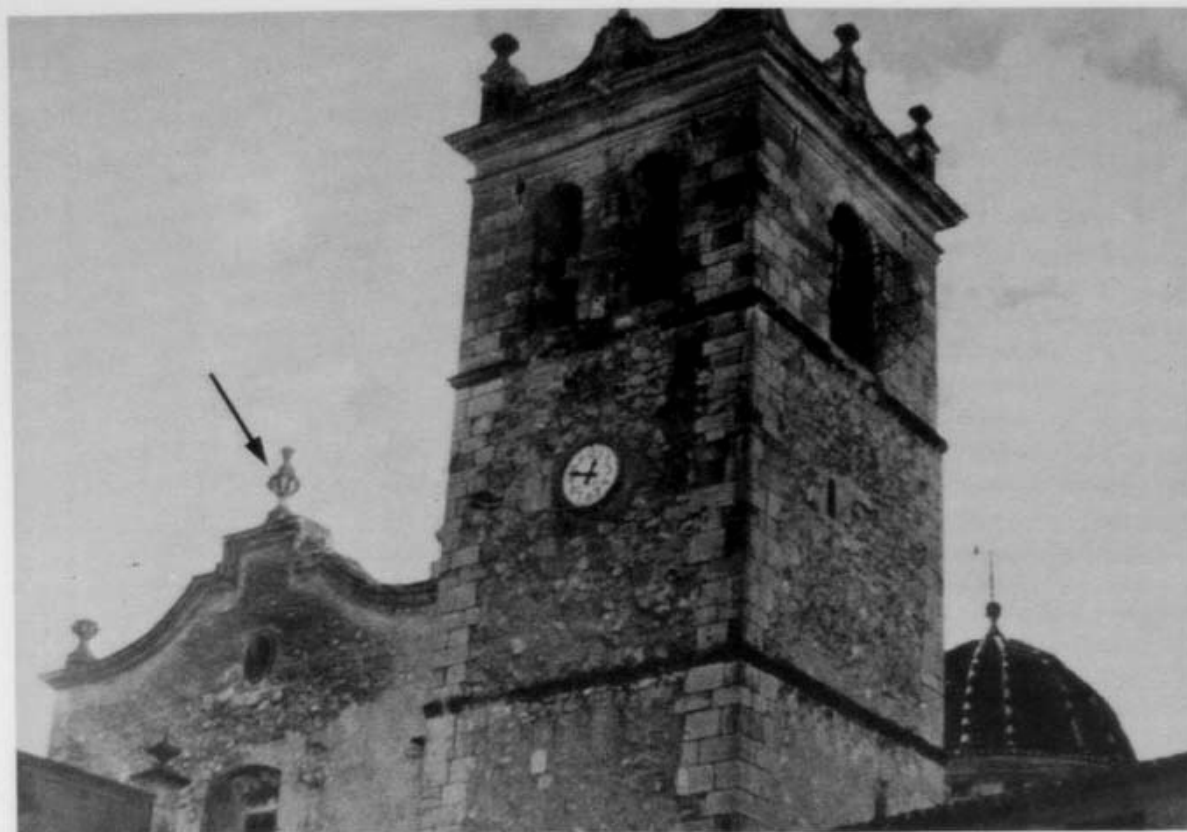
**FIGURA 4**

Por otra parte, la fachada principal lucía unos remates ornamentales; el principal, como central, era el más grande y esbelto. Acompañamos una fotografía de «antes» de ocurrir el sismo, en la que hemos marcado este ornamento (figura número 4), constituido por una gran copa, de piedra caliza, floreada (se podría llamar este adorno flameró, si tuviese una llama, pero no había tal) que descansaba sobre un basamento de ladrillo. La copa, por supuesto, no estaba en la misma vertical de la fachada (unos 11 m. de altura), sino metida más de un metro, arrancando del centro del basamento.

Fotografía de la iglesia de Santa Catalina antes del terremoto. Hemos señalado con una flecha el remate ornamental de la fachada principal, que cayó a la calzada a causa del terremoto (Foto José Luis, *La verdad*).

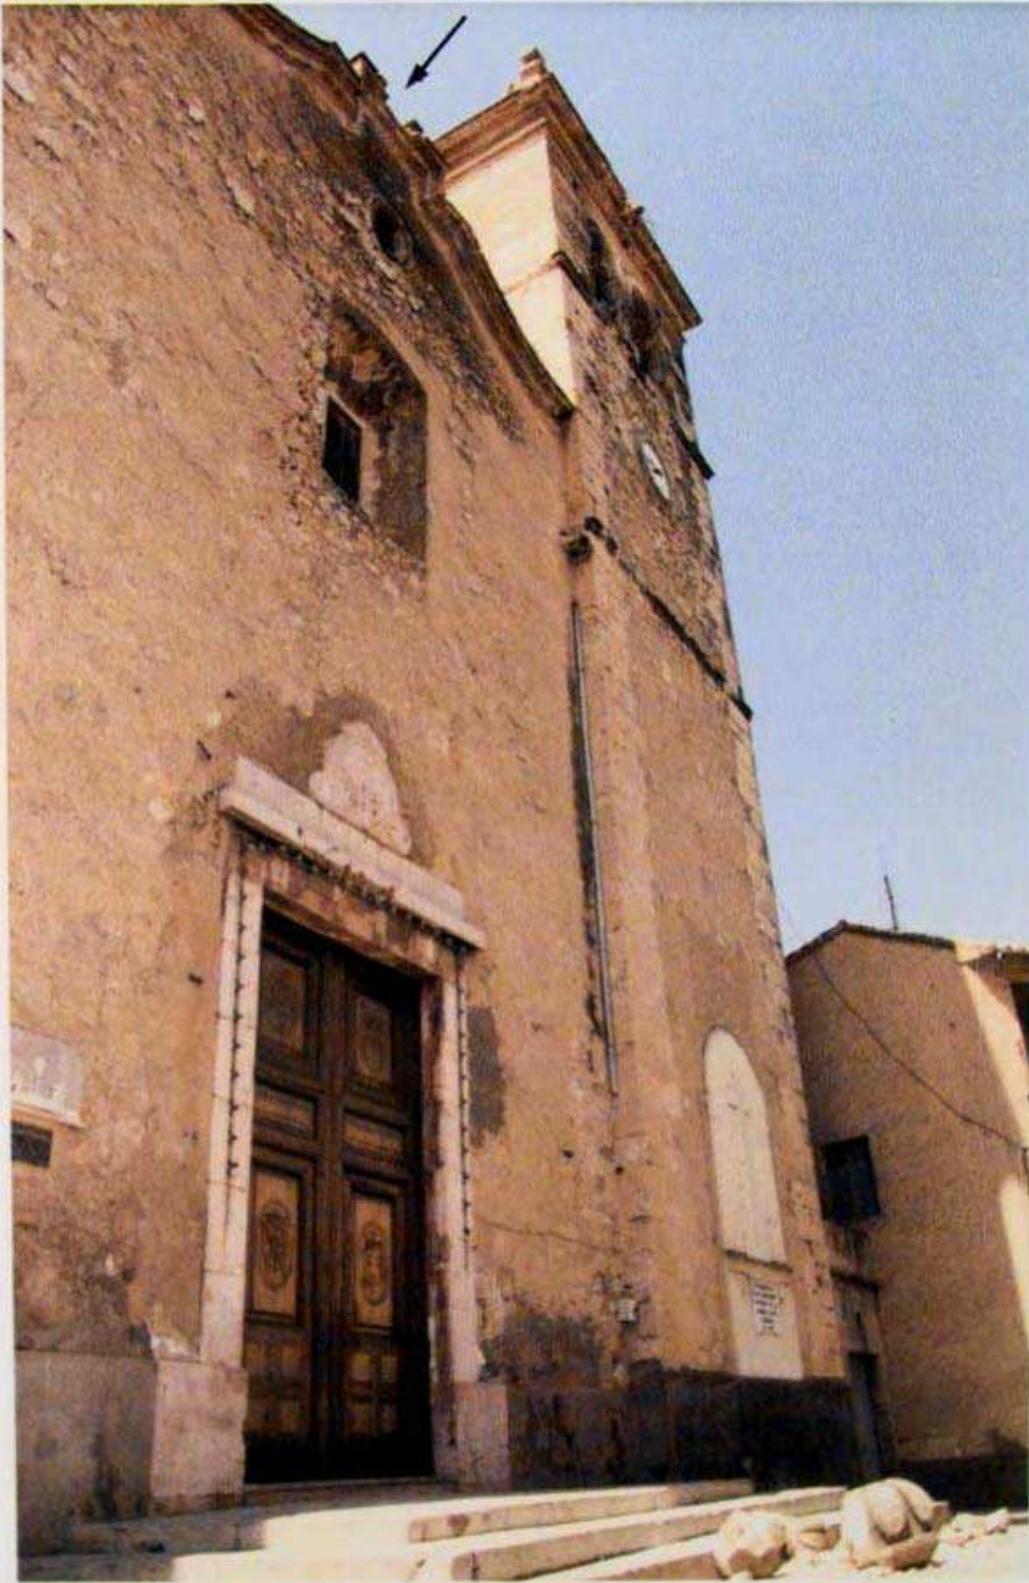
**FIGURA 5**

El terremoto tronchó la copa y desprendió parte del basamento. Todo esto no cayó a plomo sobre las escaleras de subida a la iglesia, sino que hizo un vuelo parabólico de unos 4 m. (a los que hay que añadir otro metro más desde el centro del basamento a la vertical de la fachada) lo que denota el fortísimo impulso horizontal de la onda sísmica. Unos fragmentos cayeron sobre la calzada (figura número 5) y otros sobre el techo y puerta trasera izquierda de un automóvil que en esos momentos circulaba. El conductor y su hijo, en el asiento del copiloto, salieron ilesos del tremendo impacto. «Me caían piedras por todas partes» declaró a la prensa el conductor. («Este caudetano ha vuelto a nacer el 14 de agosto»,

Fachada principal de la iglesia de Santa Catalina después del terremoto. Obsérvense los grandes fragmentos de la copa ornamental (cuyo hueco hemos señalado con una flecha) que cayeron a la calzada (Foto Molina, Caudete).

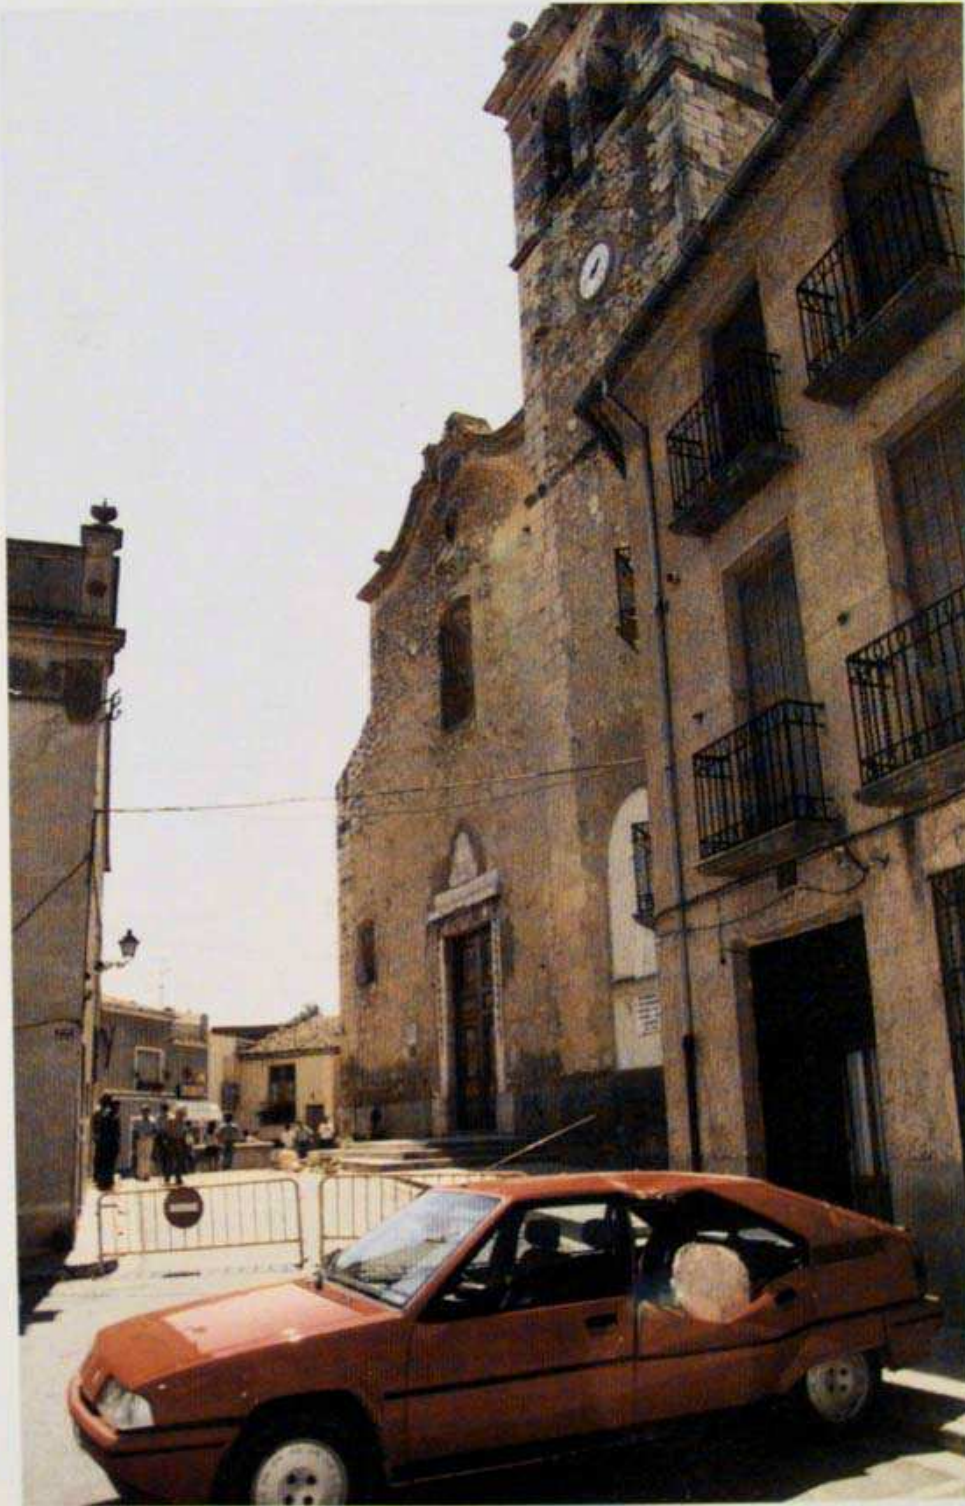
**FIGURA 6**

Estado en que quedó el automóvil que circulaba por la calle Santísimo Sacramento y al que cayeron encima unos fragmentos del remate ornamental de la fachada de la iglesia de Santa Catalina. Un afilado fragmento circular quedó incrustado en la puerta trasera izquierda, como se ve.

La policía ha acordonado la calle. Los curiosos observan los fragmentos destrozados, en el suelo, cerca de las escaleras de la iglesia. El reloj señala las 2 menos cuarto de la tarde (el terremoto ocurrió a las 12 h. 32 m., hora «oficial»). (Foto Molina, Caudete).

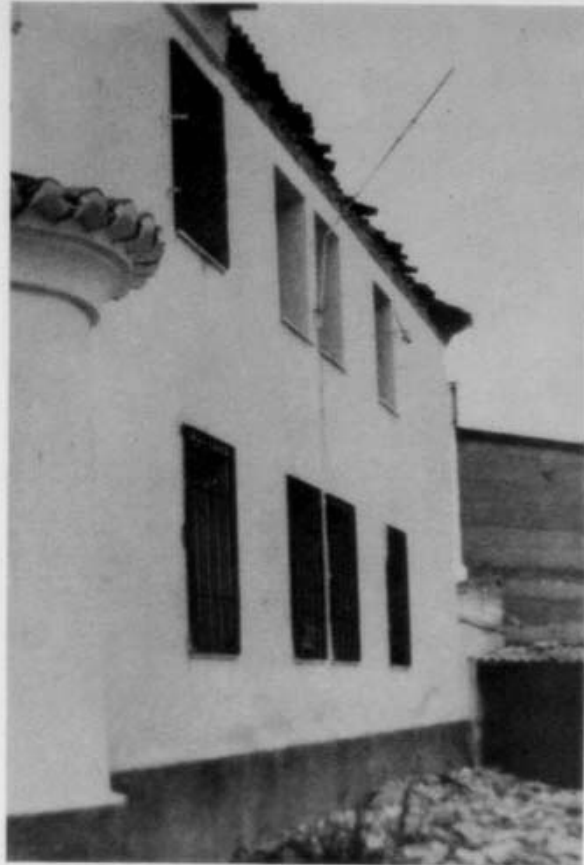
**FIGURA 8**

E) Cuartel de la Guardia civil. De construcción algo antigua. Hubo numerosas fisuras en tabiques interiores. Desprendimiento del alero (unos 4'5 m. lineales seguidos) en fachada al S., con caída de revestimiento y de unas 60 tejas. Una antena de televisión, torcida en dirección al S. Yo mismo calculé en una media tonelada los cascotes que todavía se hallaban en el suelo (figura número 8).

Cuartel de la Guardia civil. Fachada con orientación al Sur. Cayeron unos 4'5 m. lineales de alero, con unas 60 tejas. Los escombros (una media tonelada) están todavía en el suelo. Una antena de televisión, doblada hacia el Sur (Foto José Luis, *La verdad*).

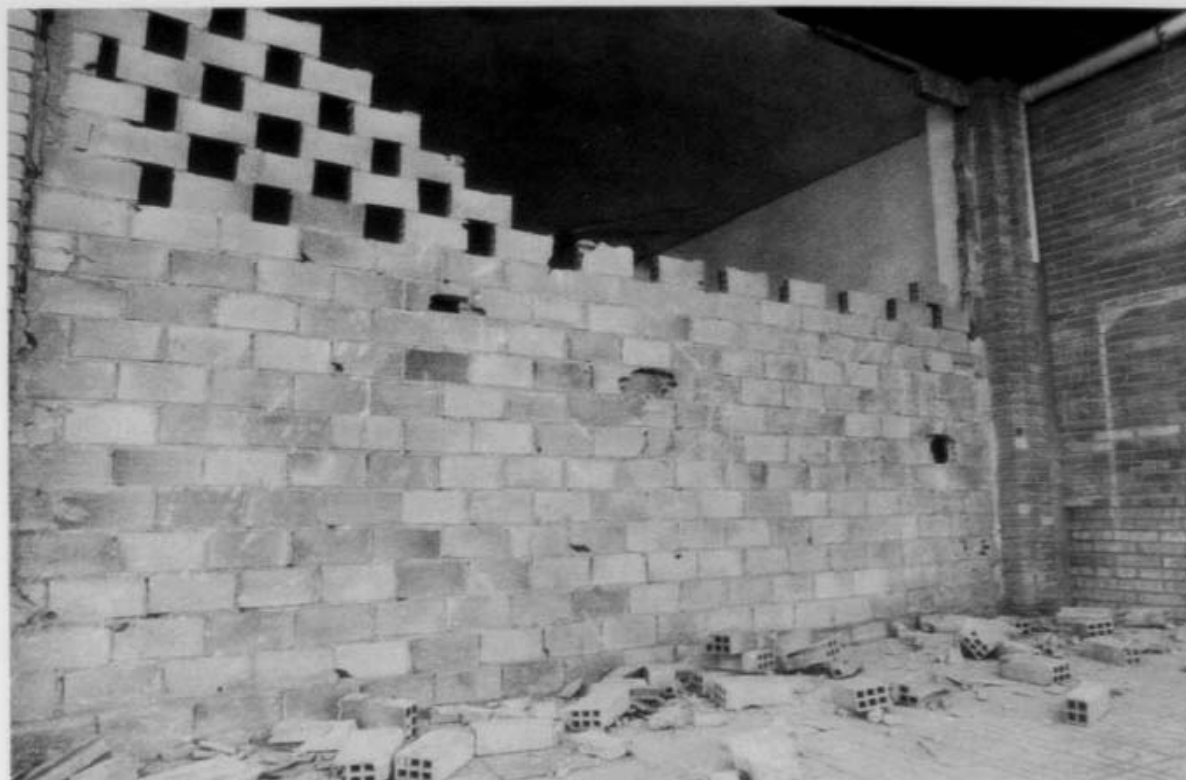
**FIGURA 10**

I) Edificio «San Cristóbal». Edificio moderno; bloque de 112 viviendas sociales, en el barrio de San Francisco. En las escaleras y en el interior de las viviendas surgieron numerosas grietas; hubo rotura de vajillas y cristalería y otros destrozos (se rumoreaba el estallido de un televisor, que no pude comprobar). Los bajos comerciales sin ocupar tenían un lienzo de ladrillos, que se vino abajo en parte (figura número 10).

Edificio «San Cristóbal», de construcción moderna, bloque de 112 viviendas. Caída de lienzo de ladrillos en galería comercial sin utilizar. (Foto M. Podio, *Lanza*).

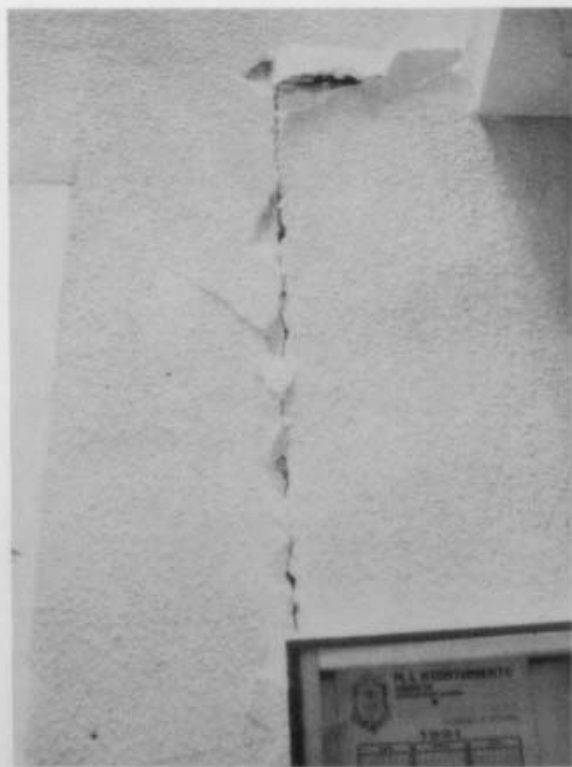
**FIGURA 11**

En general, el barrio de San Francisco, donde se ubica este edificio, tuvo un porcentaje mayor de viviendas con grietas y desperfectos. De una fachada en vivienda de este barrio es la grieta de la figura 11.

Edificio moderno en el barrio de San Francisco. Gran fisura vertical en fachada. (Foto M. Podio, *Lanza*).

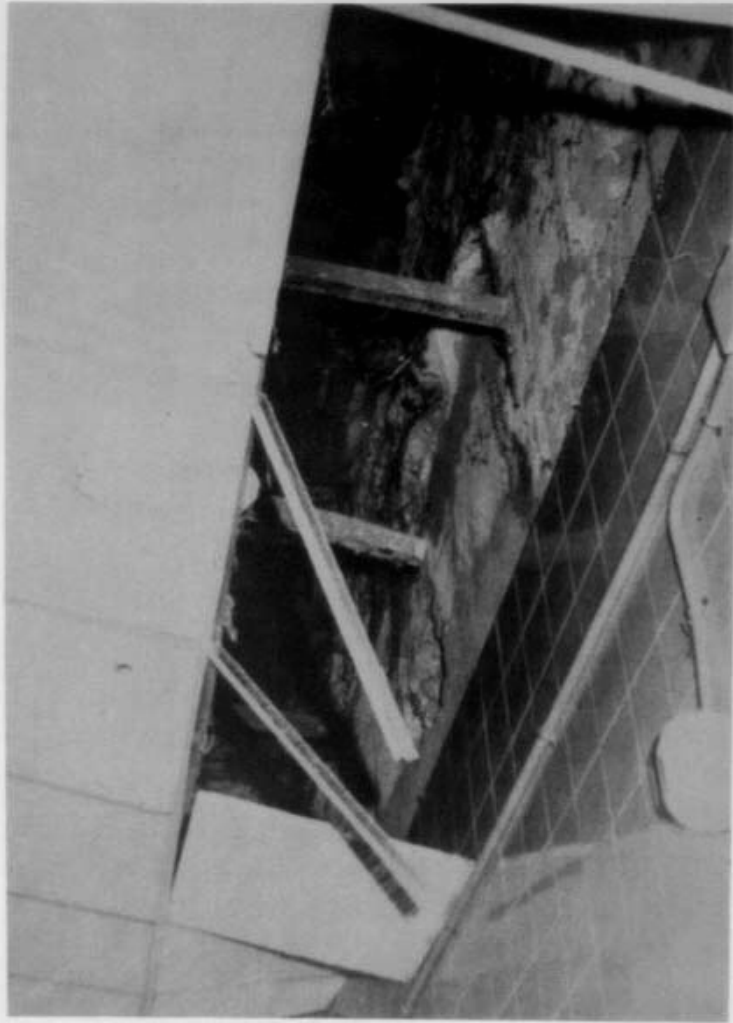
**FIGURA 12**

Desplome de falso techo en el Matadero municipal. (Foto José Luis, *La verdad*).
