El cerro de la Gavia (villa de Vallecas, Madrid capital): urbanismo y vivienda de la II Edad del Hierro en la Comunidad de Madrid

Las excavaciones arqueológicas en el poblado de la II Edad del Hierro del cerro de la Gavia han permitido distinguir cuatro fases de ocupación diferentes (Paleolítico, II Edad del Hierro, tardoantigüedad y guerra civil española). La fase de ocupación más importante corresponde a un poblado de la II Edad del Hierro con tres momentos constructivos diferenciados y una presencia continuada en el lugar desde el siglo IV a. C. hasta el I d. C. La presente comunicación se centra en el estudio del urbanismo y la vivienda en el poblado.

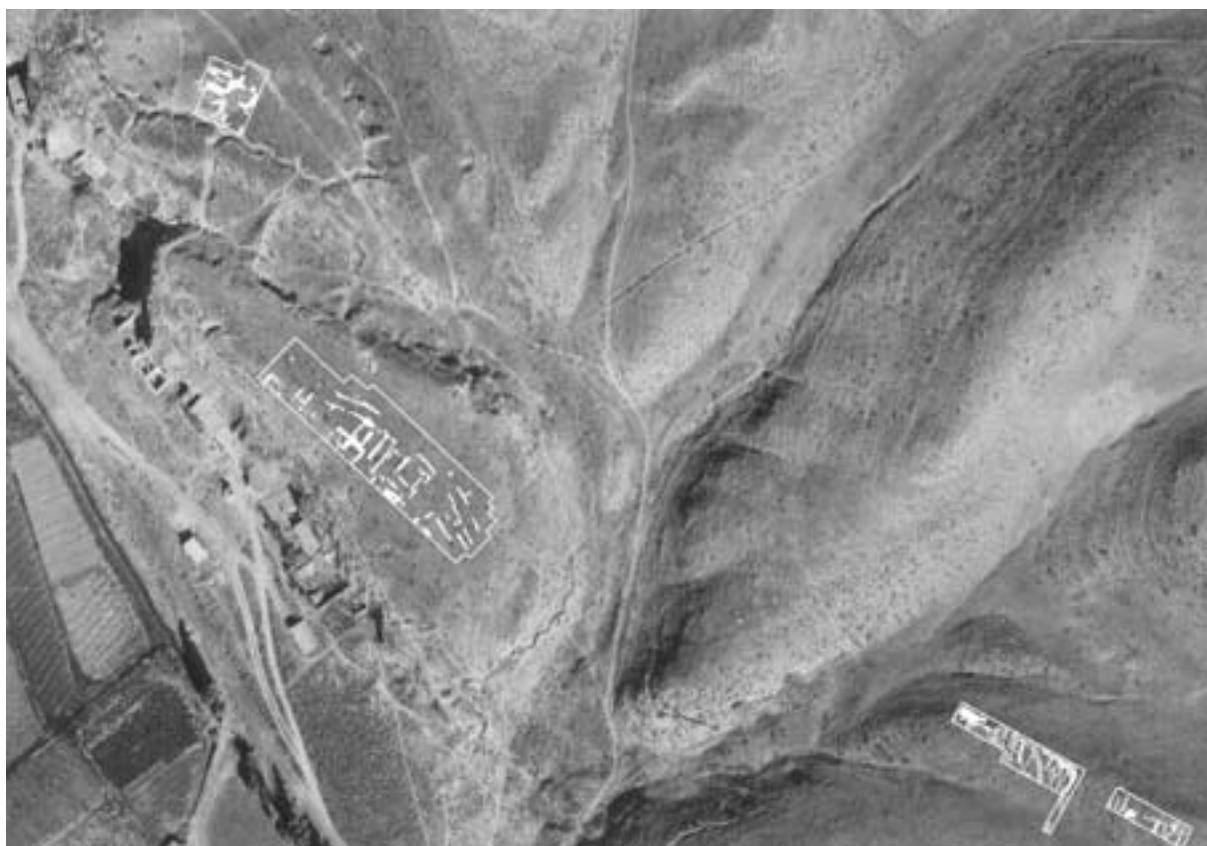
Esta fase corresponde a un momento posterior del asentamiento, como demuestra el hecho de que estos muros cabalguen en ocasiones, y siempre en el sector A, por encima de la fase III (UE 167 y 333), y que se encuentren a una cota superior a la de estos.

Aquí ha podido documentarse con nitidez la planta general del poblado. El sector A cuenta con una larga calle que recorre el poblado de norte a sur y, a ambos lados de ella, construcciones de planta rectangular levantadas sobre zócalos de piedra y alzados de adobe. Es posible que buena parte de estas

Fig. 2. Yacimiento del cerro de la Gavia. Fase II (escala 1:1500).

El primer momento apenas conserva restos de sus estructuras (fig. 1). Una segunda fase se levanta sobre las estructuras de la anterior (fig. 2), correspondiendo a un poblado articulado a partir de dos calles, cuya entrada se ubicaría en la zona norte del cerro. Probablemente esta entrada iría amurallada y protegida por dos bastiones. Las excavaciones han puesto al descubierto la calle este, compuesta por una hilera de casas que cerraba el poblado por su parte oriental y la manzana central del caserío. Las viviendas que dan a la parte septentrional del yacimiento se levantaban sobre una terraza artificial y sus traseras servirían a modo de muro de fortificación. La manzana central, por su parte, cuenta con dos filas de casas en su parte media que debían tener acceso por las dos calles que la delimitaban. Provisionalmente esta fase debería fecharse entre finales del siglo III y comienzos del siglo II a. C.

Fase de plenitud: fase II (fig. 2)

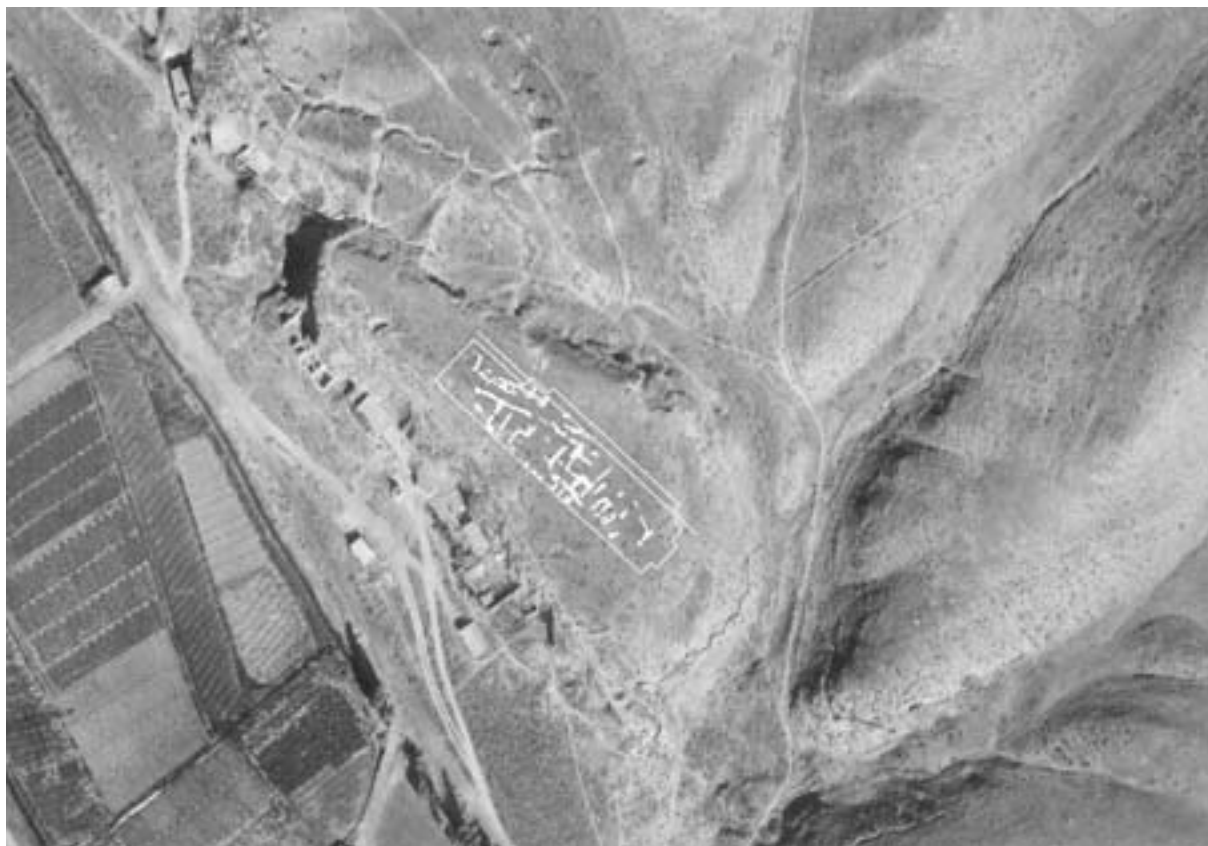
El diseño urbanístico del poblado se mantiene invariable con la manzana central y el mismo trazado de la calle. Sin embargo, las viviendas parecen experimentar ciertos cambios. Así, frente a los espacios rectangulares diáfanos de las fases precedentes, se produce ahora una compartimentación de los espacios. Este fenómeno se observa en las viviendas situadas al este de la calle, donde todos los ámbitos excavados cuentan con un vestíbulo que precede a la entrada. En esta zona se sitúa el área de molienda, y los molinos se localizan a la entrada de las viviendas.

Fig. 3. Yacimiento del cerro de la Gavia. Fase I (escala 1:1500).

Este hábitat fue abandonado hacia mediados de la segunda centuria. La circunstancia de que no se hayan recogido apenas materiales arqueológicos hace suponer que este abandono se produjo de forma pacífica y que no se dilató mucho en el tiempo, ya que la tercera fase se levanta prácticamente sobre la planta de la fase anterior. El poblado estuvo habitado hasta finales del siglo I d. C., como atestigua la presencia en el mismo de producciones cerámicas que se fechan en ese momento final de la Edad del Hierro y comienzos de la ocupación romana (fig. 3).

Fase de decadencia: fase I (fig. 3)
