# Edificios balnearios en castros del noroeste de la Península Ibérica. Precisiones en torno a sus características estructurales y cronología

Sergio Ríos\*

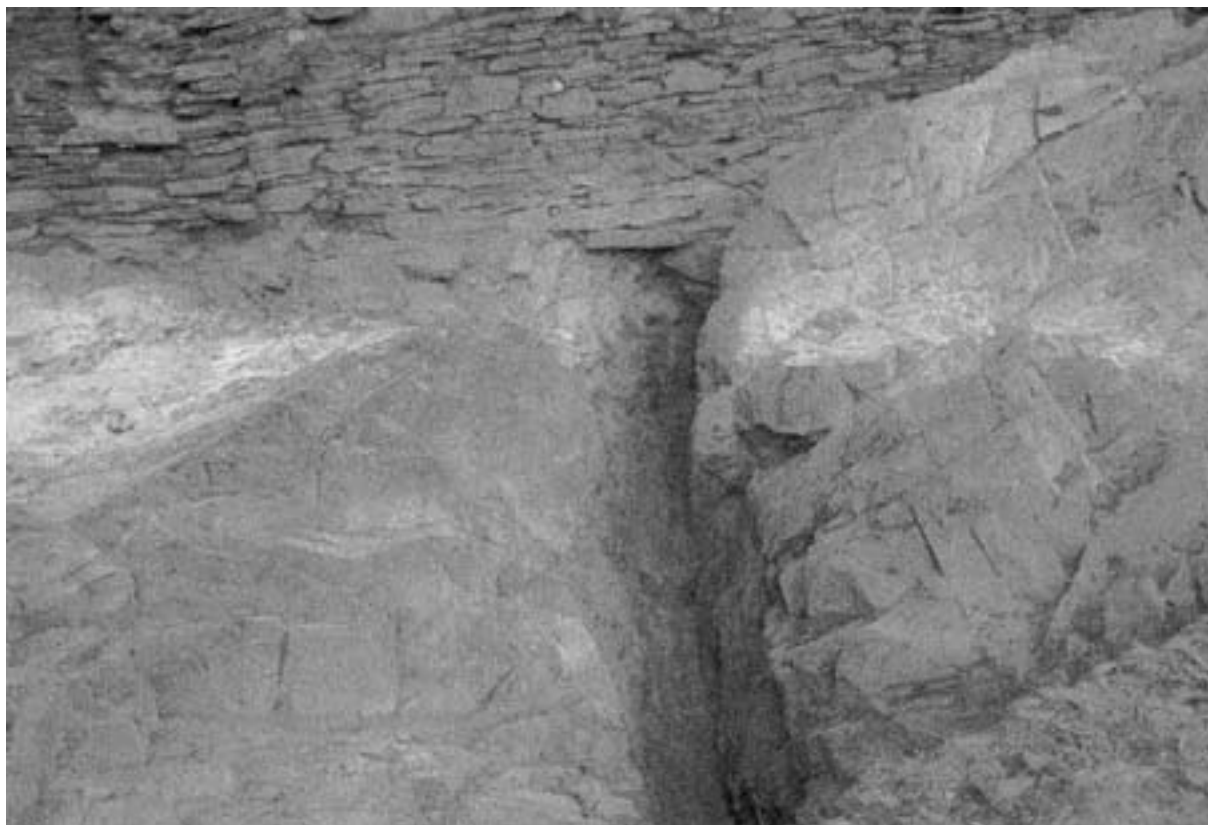
*Fig. 1. Detalle del canal de desagüe de Pendia 2.*

En Pencia 2, la existencia de algún tipo de depósito en la habitación cálida ha sido confirmada con la reciente exhumación de un canal de desagüe. Por su parte, la cámara que ocupa la cabecera de la construcción se adapta más deficientemente que las *for-nalhas* portuguesas a la proyección del calor generado por una hoguera, pero, como contrapartida, su
