# LA INTERVENCION DE RODRIGO GIL EN LA REMODELACION DE LA CATEDRAL DE ORENSE

A. SICART GIMÉNEZ

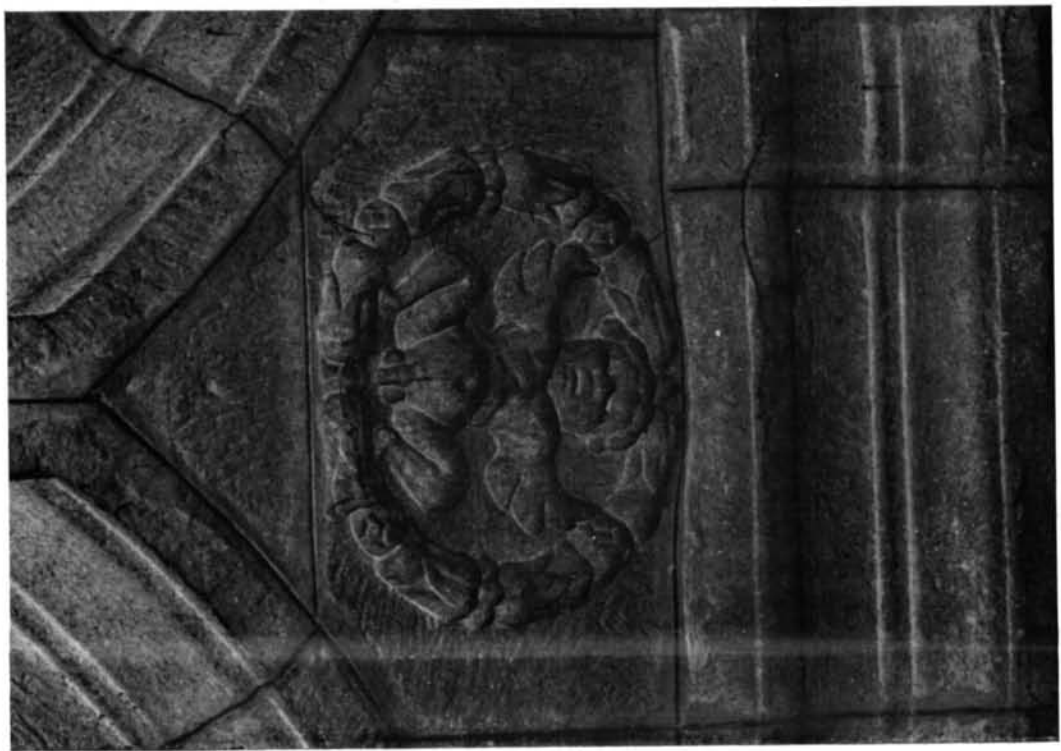
Un esquema decorativo muy similar (lám. I, 2) se halla formando parte del friso del claustro de la catedral de Santiago, en sus lienzos norte y este. En esta ocasión se trata de arpias con alas y cuerpo femenino, pero el concepto decorativo, e incluso el tipo de talla es muy similar. Y ello plantea nuevamente la posibilidad de una intervención directa de Rodrigo Gil en las obras contratadas por su maestro Juan de Alava, como ocurriría con el claustro compostelano, que él continuará a partir de 1540<sup>11</sup>.
