ROCA Y AGUA. EL CONDICIONAMIENTO DEL ENTORNO Y EL DESARROLLO HISTÓRICO DE LA CIUDAD DE HUESCA

RESUMEN: La evolución histórica de la ciudad de Huesca ha sido condicionada por diversos factores ambientales entre los que se cuentan las disponibilidades de agua, siempre limitada, y de roca. Esta última actúa como soporte físico de la ciudad y ha sido utilizada como material de construcción de diversas edificaciones. En este trabajo, se analiza la presencia de agua y de piedra en el entorno de Huesca, esbozando algunos sistemas de explotación de ambos recursos en el desarrollo histórico de la ciudad.

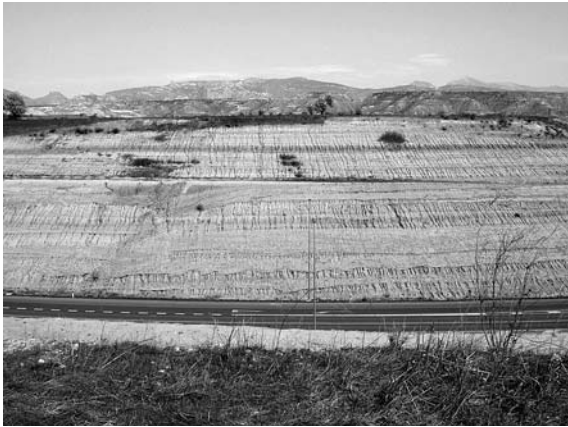
Figura 1. Variante norte de Huesca: corte geológico.

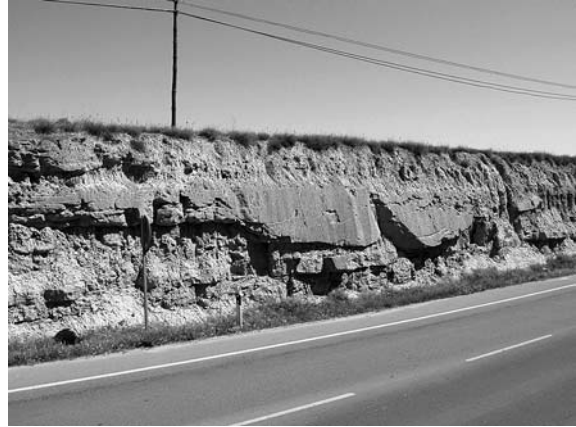
Figura 2. Paleocanal de arenisca en el límite municipal Huesca-Quicena (N-240).

La arenisca se presenta en estratos que no suelen superar, en el entorno de Huesca, el metro de espesor. Localmente se engrosa en paleocanales, antiguos cauces lineales excavados en la arcilla, que se han rellenado de arena y posteriormente recubierto por arcillas. Dan bancos de arenisca cuyo espesor puede hasta llegar hasta los 5 metros. Un ejemplo se ve en el corte de la N-240, en el límite entre los términos municipales de Huesca y Quicena (figura 2). La roca tiene cemento calcáreo y arenas calizas, con un pequeño porcentaje de granos silíceos y minerales silicatados. Menos erosionable que el salagón, es muy visible en las canteras de Fornillos y en Pebredo, formando tramos verticales, separados por los taludes más suaves de salagón. La erosión de las arcillas produce el descalce de los niveles de arenisca con fracturas de tipo gravitatorio y descenso de bloques por las laderas. La arenisca es bastante más permeable que el sala-

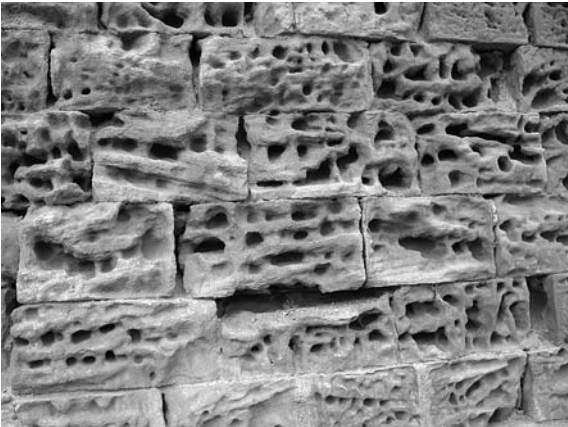
Figura 3. Arenización de sillares en “nido de abeja”. Castillo de Montearagón.

gón y permite la infiltración y movimiento de agua a su través. Este flujo del agua, y la precipitación de sales, favorecen la arenización con formación de cavidades muy típicas en nido de abeja (figura 3) y tafones. Este paisaje geológico, de areniscas y salagón, forma una amplia franja al pie del Prepirineo. En la Hoya se mantiene hasta las canteras de Almudévar, donde algunos estratos de caliza, de modesto espesor, han resistido la erosión con cierta eficacia.

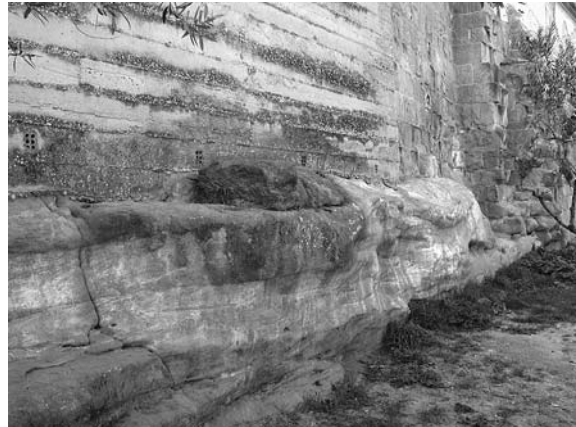
Figura 4. Huesca, transmuro: estratos de arenisca tallados.

sugiere el desnivel existente con la Ronda de Montearagón, la presencia de estratos cortados en la base de la cercana muralla (figura 4), y la ausencia de grava con presencia directa de arenisca en los sondeos geotécnicos realizados en su patio.

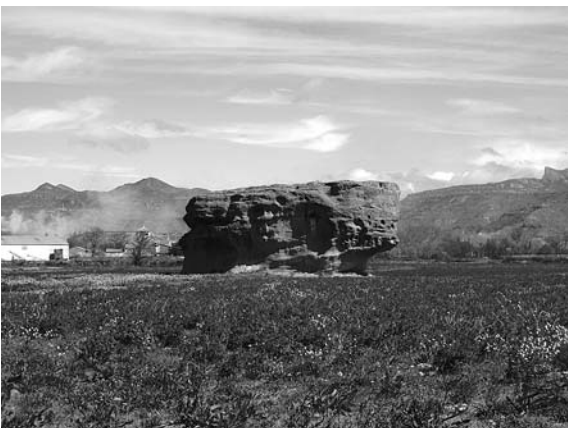
Figura 5. Torre de La Piedra: restos de un paleocanal de areniscas canteado.

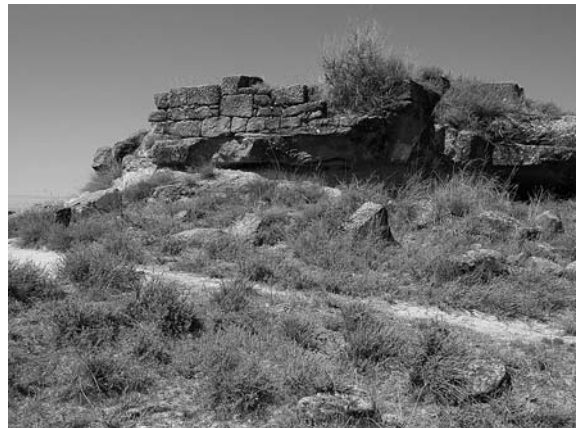
Figura 6. Restos de cantera en la ermita de San Pedro Mártir (Quicena).

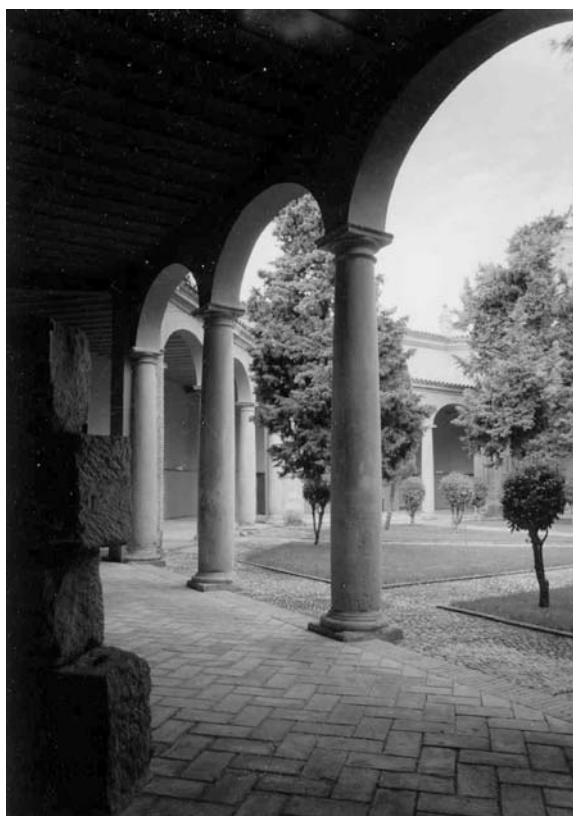
Figura 7. Columnas de areniscas en la antigua Universidad de Huesca. (Foto P. Ayuso).

Desde el siglo XVI, el uso de arenisca quedó relegado frente al ladrillo, con la excepción de elementos singulares en la iglesia de San Lorenzo y en la portada y patio (figura 7) de la Universidad de Huesca⁹. A finales del siglo XIX se usó la caliza tableada de las canteras de Almodévar (figura 8) en la Residencia de las Hermanitas de los Pobres, en el convento de las Siervas de María, en la antigua residencia de Jesuitas de plaza Allué, en Coso Alto 27-esquina calle Miguel Servet y en otros edificios. Por la modestia de los afloramientos su extracción fue muy limitada en el tiempo. También se utilizó esta piedra en viales romanos del casco antiguo (Dormer, Siervas). Con posterioridad,

⁹ Sorprenden las 32 columnas de su patio interior. Por su tamaño (3,9 metros de longitud) y 0,6 de diámetro) y la calidad de roca,

no pueden proceder de canteras locales. El Padre Huesca indica que se trajeron de Ortila. Su transporte debió realizarse por el camino maderero que unía el castillo de Ballestar, a donde llegaban navatas por el Gállego, y Huesca.

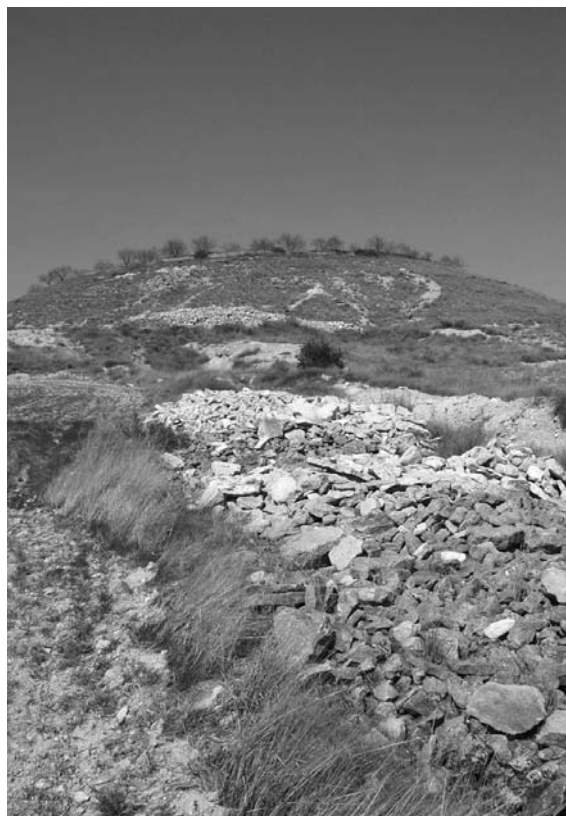
Figura 8. Losas de caliza en las cercanías de la ermita de Santo Domingo (Almudévar).

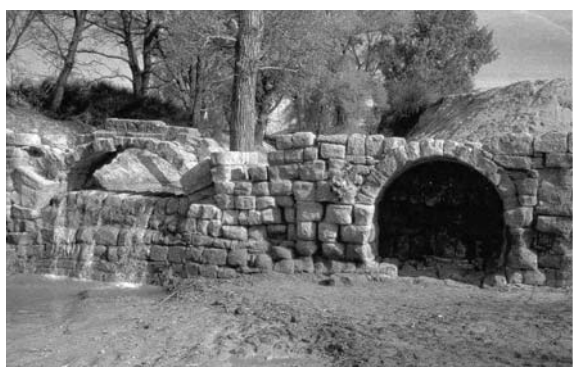
Figura 9. Acueducto romano de Quicena. (Foto Mancomunidad de la Hoya).

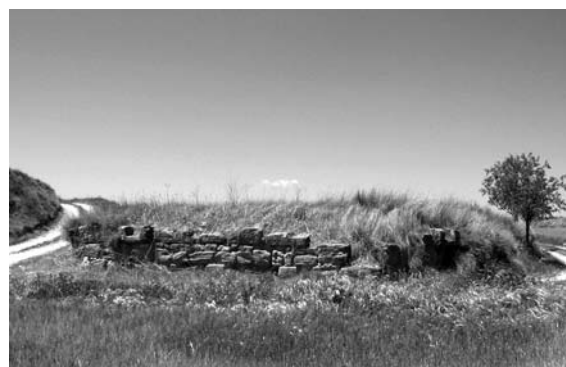
Figura 10. Torre San Clemente: alberca distribuidora de agua.

Entre Miquera y la Alguardía, en las cercanías de la Torre de San Clemente, situada al norte del puente de la carretera de Huerrios, se encuentra una pequeña alberca completamente aterrada, en sillares de arenisca y provista de dos partidores. Sugiere un intento abandonado de aportar agua desde Miquera y quizás, de la acequia entre Cortés y Loreto, realizado en una época imprecisa (figura 10).

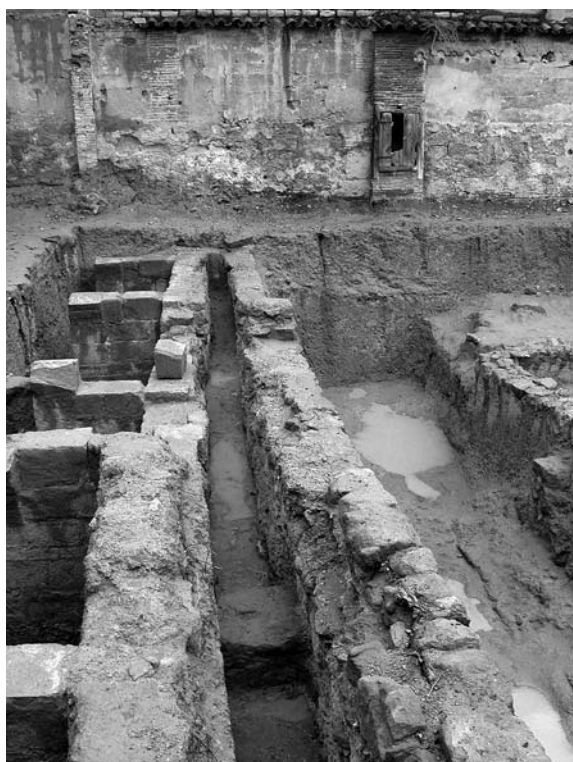
Figura 12. Acequia en solar de Coso Alto, 40. Al fondo, en el muro, un pozo de época incierta.

Una característica de esta acequia es su sección transversal rectangular, estrecha y profunda, que difiere de la habitual de los riegos de Huesca, más cuadrada. Maximiza el caudal y velocidad, minimiza la sección y facilita la instalación de norias. Se han encontrado un alto número de cangilones (arcaduces de cerámica musulmana), en los niveles arqueológicos de los lavaderos de San Julián y Coso Alto 40. La acequia, a sección llena, permite llevar un caudal de 300 litros por segundo con una velocidad cer-

cana a 0,5 m/s. Es un caudal importante que sobrepasa, con mucho, las necesidades de riego de los posibles huertos de la ladera occidental del cerro dado que muy cerca de su pie pasa otra acequia¹². Es también mucha agua para unos baños públicos y podría pensarse en un uso ligado a algún mecanismo hidráulico.

Dentro del casco antiguo de Huesca, desconectado de los anteriores existe otro acuífero con numerosas evidencias de aprovechamiento histórico como indican los numerosos pozos del casco antiguo. Los más conocidos están en la plaza de la catedral y en el edificio del antiguo Colegio Universitario (figuras 14 y 15). A citar también la desaparecida "casa de los pozos", situada en el Temple, en la calle Arnedo, los pozos aparecidos en las excavaciones del Circulo Católico, los de Coso Alto 40 (figura 12), los de los lavaderos de San Julián, etc.

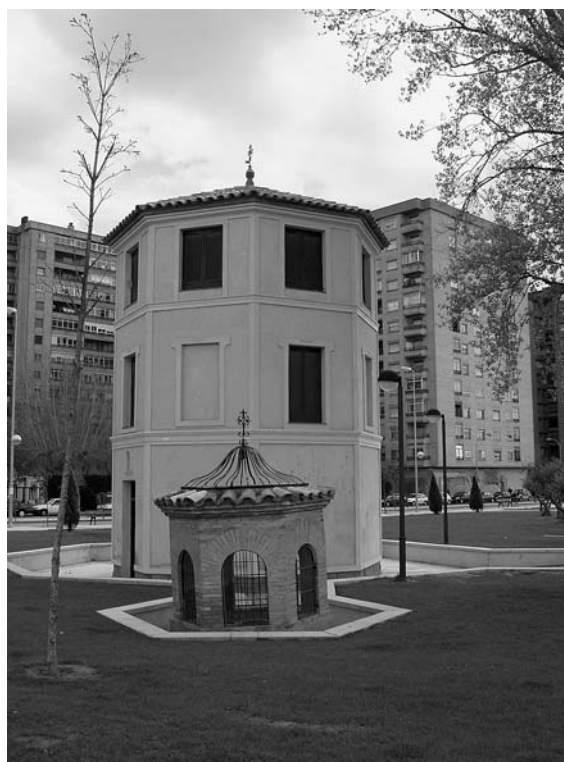
Figura 13. Huesca, Polígono 24: pozo en zona verde.

desde el conservado en la zona verde del Polígono 24 (figura 13) hasta Estiche. Además de los bombeos citados hay -o había- pozos en el Parque Miguel Servet, Torre del Matón, Villa Aldanondo, Torres del Platanero y de Gastón, antigua central lechera Osca, y residencia del INSERSO.

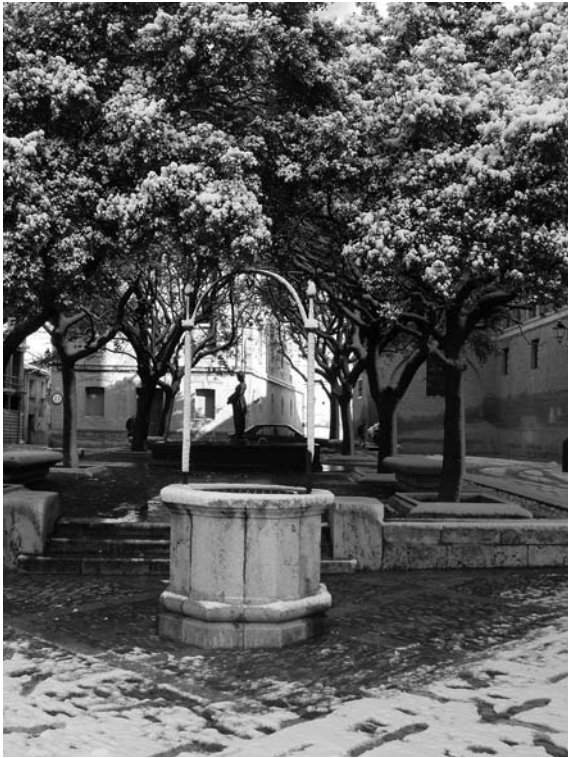
Figura 15. Pozo en la Plaza de Catedral.

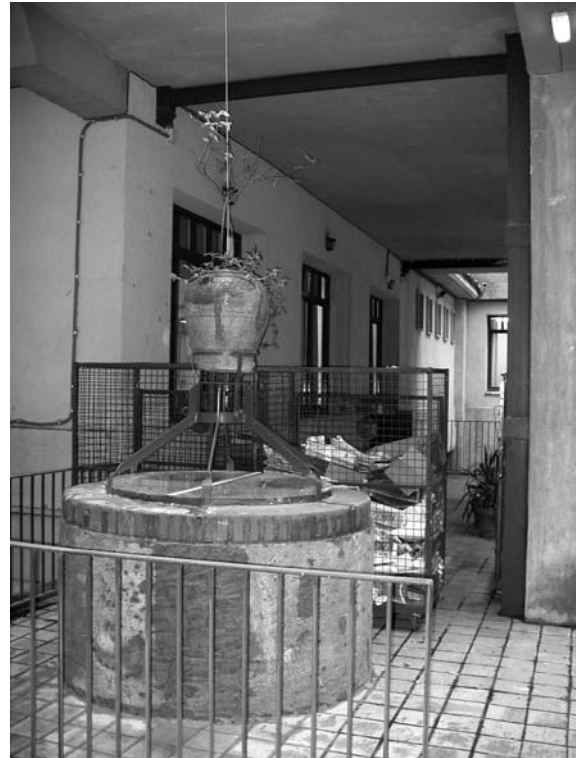
Figura 16. Pozo del antiguo Colegio Universitario.

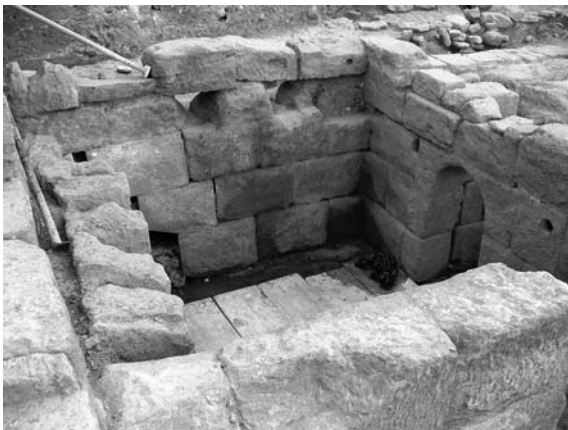
Figura 17. Pozo-fuente en solar de la calle Dormer.

De época romana es la fuente presente en el Museo provincial, de la que se habla más adelante, y la estructura rectangular de C. Dormer (figura 17), cuya función estaría probablemente relacionada con el abastecimiento de agua a la ciudad iberorromana. Esta estructura que se encontraba cubierta, además de alumbrar el acuífero recogía agua de lluvia de la vecina calzada, que entraba por sumideros y desgastaba los sillares de su pared sur. De confirmarse esta función estaríamos ante el precedente más antiguo de los numerosos pozos-fuente de la geografía oscense.

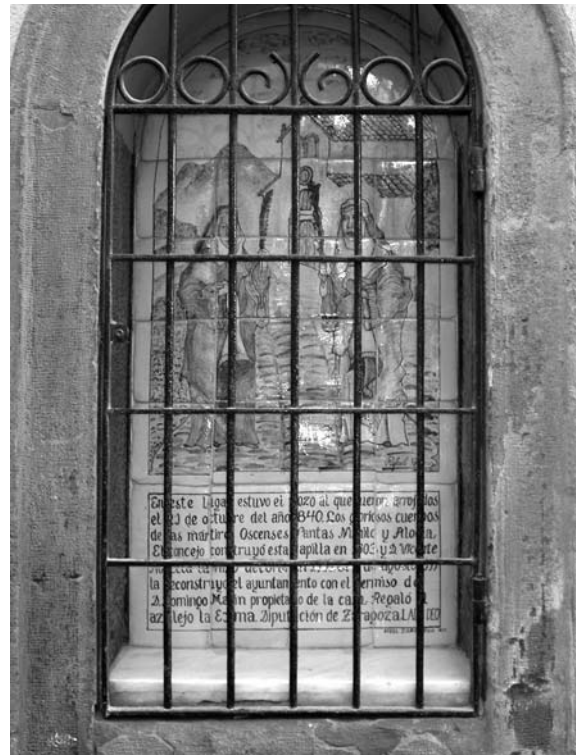
Figura 18. Pozo de Nunilo y Alodia. Calle San Salvador.

De época musulmana son algunos de los pozos en los antiguos lavaderos de la calle Pedro IV. En el siglo IX debía de estar seco el pozo de Nunilo y Alodia (figura 18), en la calle

de San Salvador, dado que es improbable que se arrojaran sus restos a un pozo útil¹⁹. De la misma época es el brocal de la calle Dormer (figura 19), que se relaciona con una instalación industrial, posiblemente una almazara. Posteriormente se construyeron otras captaciones de agua como la fuente del siglo XVI en Plaza Arista (figura 20).

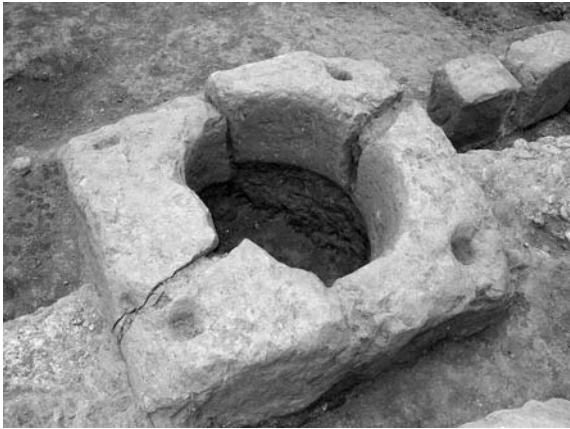
Figura 19. Brocal de época islámica en el solar de la calle Dormer.

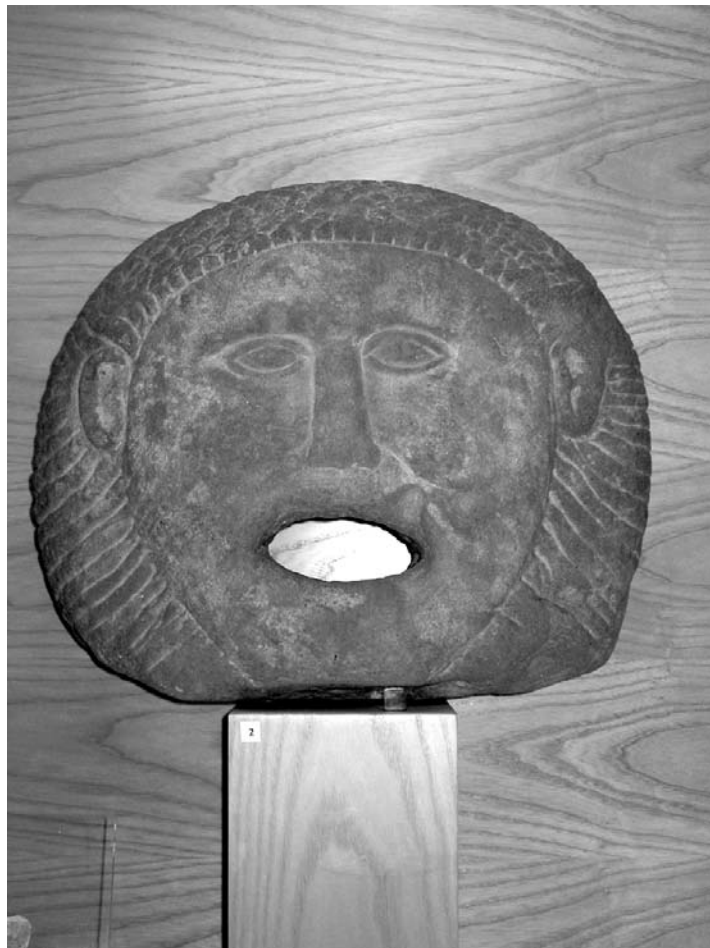
Figura 21. Museo de Huesca: Fuente Iberorromana.
