EVALUACIÓN POR CONFIABILIDAD ESTRUCTURAL DE PUENTES EN ACERO APOYADA EN MONITOREO E INSTRUMENTACIÓN*

Resumen: en este artículo se presenta la evaluación por confiabilidad estructural de los elementos principales de uno de los puentes de acero más importantes de la red vial nacional de Colombia. La evaluación mediante técnicas de confiabilidad estructural se basó en el levantamiento geométrico, ensayos mecánicos, conteo del tráfico, prueba de carga, calibración de modelo estructural, instrumentación, monitoreo y simulación numérica. Para el monitoreo se empleó un esquema electrónico de medidores instalados sobre una red de

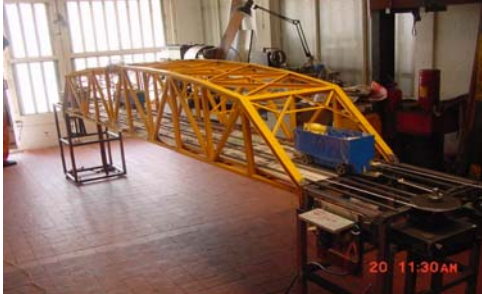
Para la organización y planeación de las labores de campo y el monitoreo del puente Puerto Salgar, se realizó la construcción de su modelo a escala 1:25 (Figura 3), con el fin de plantear diferentes alternativas de localización óptima de los equipos electrónicos en el puente, determinar la extensión y localización de los cables de comunicación entre ellos, así como la localización del centro de operaciones para la toma de datos, de los puntos en el puente para las labores de topografía en el momento de la prueba de carga, de los camiones para la prueba de carga y efectuar las pruebas de instalación y calibración de las galgas extensiométricas en el modelo (Figura 3 y Figura 4)..

Figura 3. Modelo a escala 1:25 del puente Salgar. Figura 4. Galgas extensiométricas sobre platinas

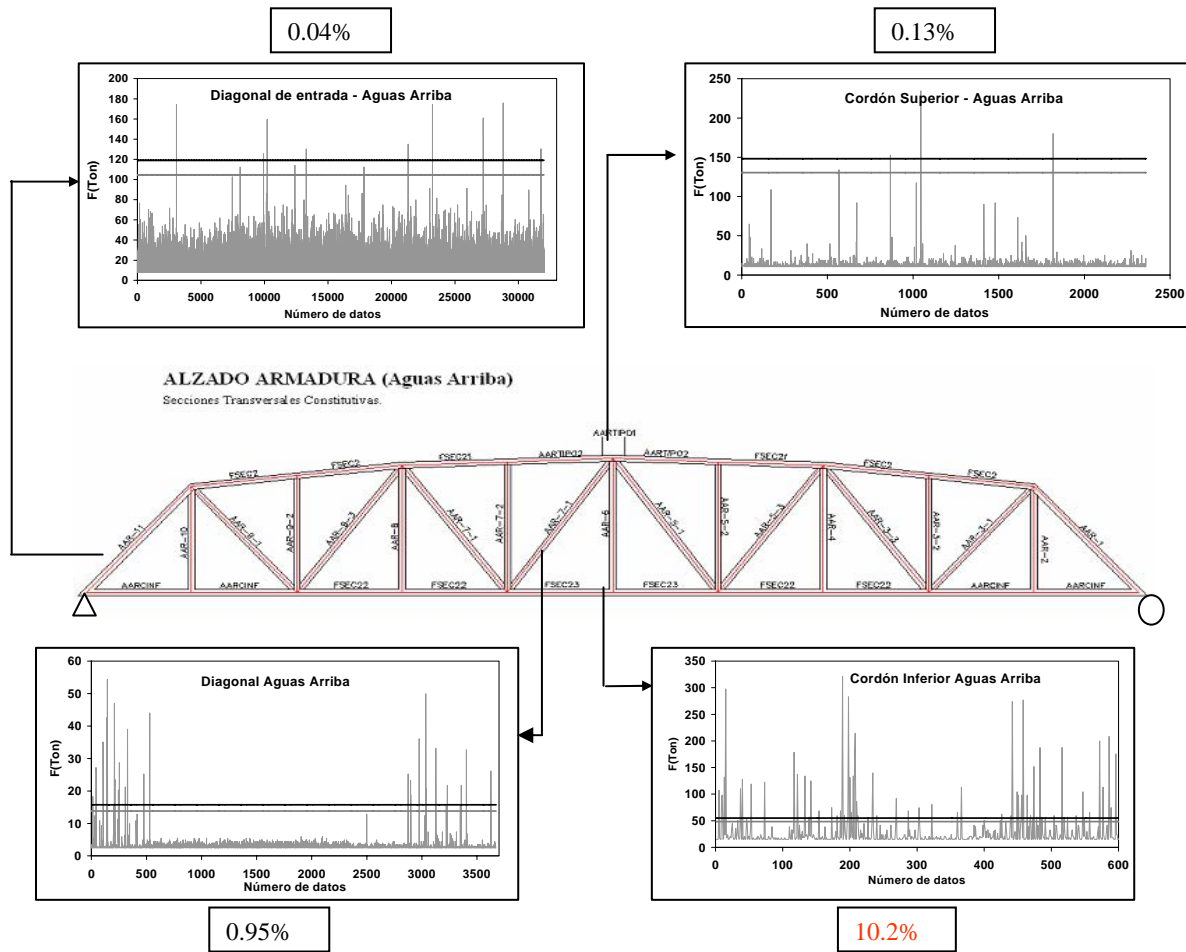
Figura 8. Picos máximos registrados en los elementos monitoreados aguas arriba

Se exponen a continuación los registros de fuerzas internas de los cuatro elementos seleccionados de la armadura aguas arriba (

Figura 8), comparadas con la carga de diseño o de revisión (C40-95) de puentes establecida por el CCDSP. A partir de los registros de la instrumentación se encontró que el cordón inferior tiene un 10,19% de fuerzas internas mayores a las de diseño. Esto indica que la carga de diseño del CCDSP no representa de forma suficiente los efectos que producen los camiones reales en la red vial nacional. En los demás elementos de esta armadura se identificó un sobrepeso con respecto a la carga de diseño, aunque en menor proporción.

Tabla 1 se presenta la relación entre las cargas vivas reales (máxima, media y mínima), obtenidas de la instrumentación, con la carga de diseño y la máxima que resiste. Se observan diferencias importantes que comprueban la necesidad de la revisión del camión C-4095, utilizado normalmente para el diseño de puentes nuevos y la revisión de los existentes.

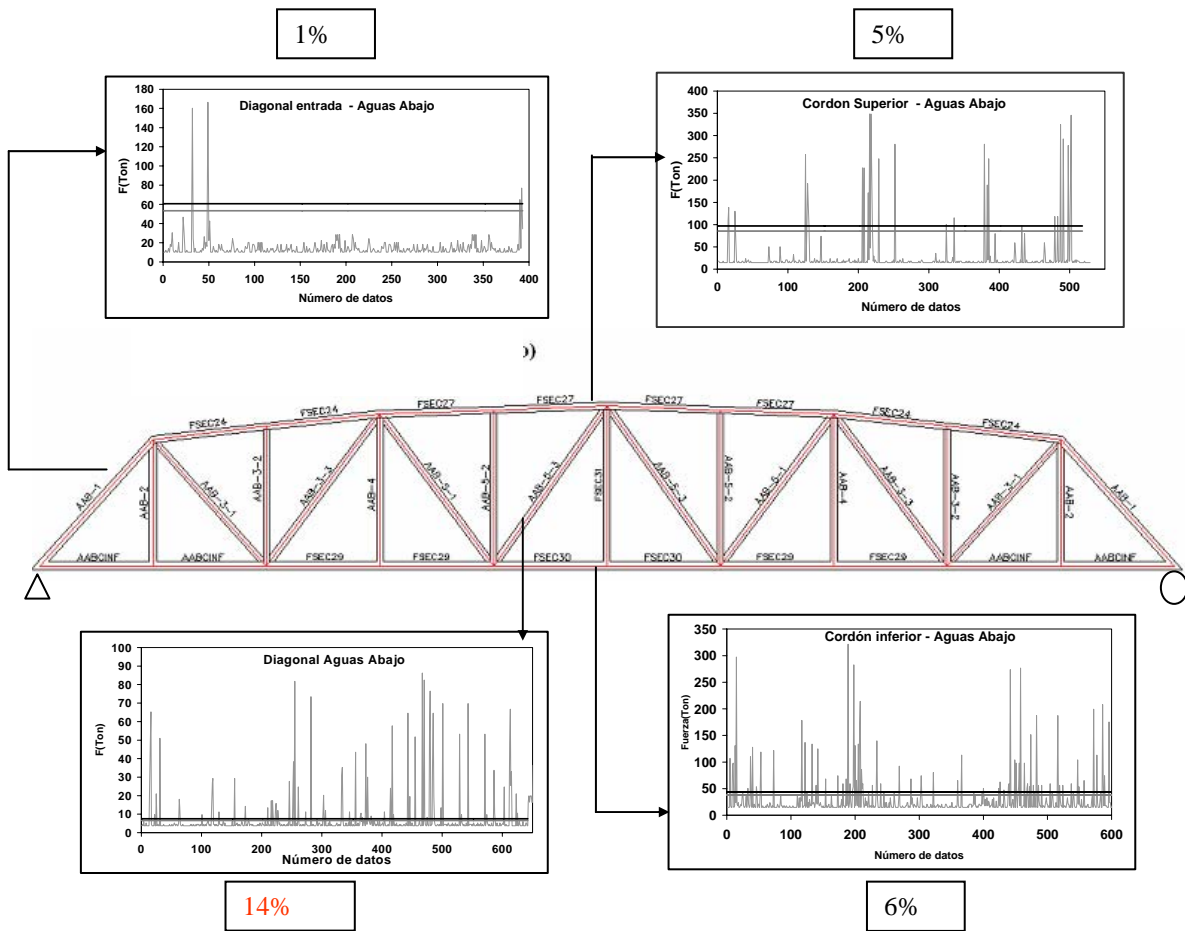
Figura 9. Picos máximos registrados en los elementos monitoreados aguas abajo*

Al igual que en el caso anterior, se exponen los registros de fuerzas internas de los cuatro elementos seleccionados de la armadura aguas abajo (Figura 9), incluyendo la correspondiente carga de diseño máxima. Allí se resumen los resultados de la comparación de las cargas reales con las de diseño y se encuentra que la diagonal tiene un 14% de fuerzas internas mayores a las de diseño. En los demás elementos de esta armadura aguas arriba se sobrepasa en una proporción del 1% al 6% su fuerza real interna con respecto a la carga de diseño (Tabla 2). Allí se presenta la relación entre las cargas vivas reales (máxima, media y mínima), obtenidas de la instrumentación, y la carga de diseño y la máxima de resistencia. Se observan diferencias importantes que justifican la revisión urgente del camión de diseño C-40- 95.

* El valor en el recuadro establece el porcentaje total de eventos que sobrepasaron los diales de carga máxima (gris) y de carga máxima con impacto (negro).

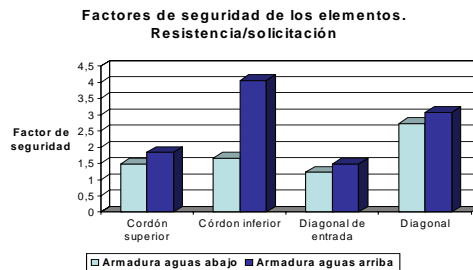
Figura 10. Factores de seguridad de los elementos de las armaduras del puente

En la Figura 10 se presentan los factores de seguridad de los elementos de las armaduras, los cuales son mayores a 1 y varían entre 1 y 4. Sin embargo, hay que tener en cuenta que este análisis no incluye la carga del tren, el cual no pasa actualmente por el puente y puede modificar este resultado.

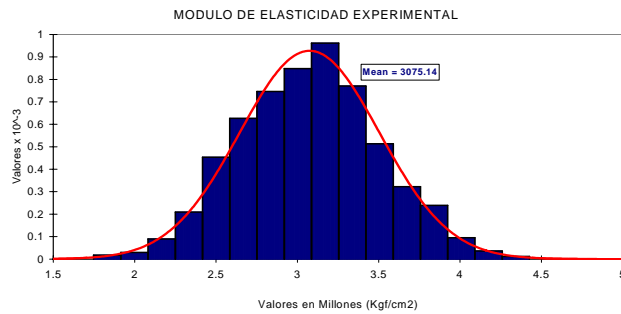
Figura 13. Ajuste de datos simulados de esfuerzo de fluencia

Se evaluaron las curvas de probabilidad de resistencia de cada uno de los elementos de las armaduras que se seleccionaron para monitorear e instrumentar. Con el objeto de tener mayor información estadística del módulo de elasticidad, E, y el límite de fluencia, f_y , fue necesario generar valores aleatorios ajustados a una función normal usando el método de los números aleatorios (Figura 12 y Figura 13).

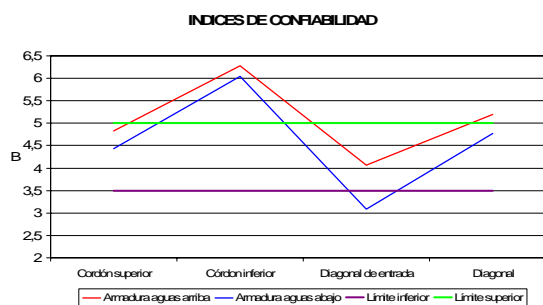
Figura 15. Índices de confiabilidad de los elementos de las armaduras del puente

En la Figura 15 se presentan los índices de confiabilidad para cada elemento y en la Tabla 4 las probabilidades de falla correspondientes. Con base en la evaluación por confiabilidad estructural, se encontró que la diagonal de entrada de la armadura aguas abajo tiene un índice de confiabilidad de 3,1 y una probabilidad de falla de 0,0097. Esto indica que el elemento no se encuentra en el rango de seguridad recomendado por EUROCODE.

Sin embargo, esta probabilidad de falla no incluye el efecto del tren, que en caso de que se presente sería mayor y, por lo tanto, aumentaría el riesgo de falla. Este elemento involucra una moderada preocupación de riesgo, por lo cual se requiere de medidas de prevención a mediano plazo. El resto de los elementos se encuentra con índices de confiabilidad entre 4,4 y 6,3, con lo cual cumplen con las recomendaciones de seguridad del EUROCODE, lo que significa un riesgo mínimo e improbable sin tener en cuenta el efecto del tren.

- La diagonal de entrada de la armadura aguas abajo tiene un índice de confiabilidad de 3,1 y una probabilidad de falla de 0,0097. Se trata de un elemento principal del puente que tiene una seguridad inadecuada y que no se encuentra dentro del rango de seguridad que recomienda el EUROCODE. Sin embargo, esta probabilidad de falla no incluye el efecto del tren, que en caso de circular sobre el puente aumentaría el riesgo sobre la estructura. Este es un elemento con una moderada preocupación de riesgo, que implica medidas de prevención a mediano plazo, relacionada con el control del tráfico sobre el puente.

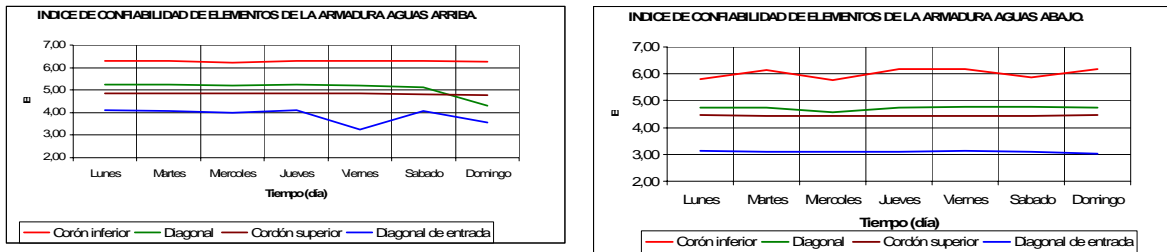
Figura 16. Índices de confiabilidad de los elementos armadura aguas arriba (a) y aguas abajo (b)

Los índices de confiabilidad de cada uno de los elementos se evaluaron en función del tiempo de monitoreo e instrumentación (Figura 16). En términos generales se observa que la probabilidad de falla es constante; sin embargo, se aprecia un cambio los días viernes y sábado, cuando aumenta el tráfico, y por lo tanto disminuye el índice de confiabilidad y aumenta la probabilidad de falla.

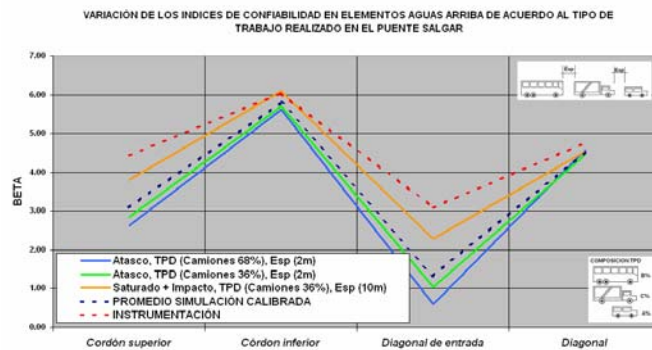
Figura 17. Comparación entre los resultados del monitoreo y la simulación del modelo calibrado

En consecuencia, se realizó una calibración o comprobación de la simulación numérica para hacer evaluaciones de confiabilidad, sin los datos de instrumentación, empleando el modelo estructural calibrado, las curvas de resistencia (de acuerdo con los ensayos de materiales hechos en campo) y la información del estudio del tráfico (incidencia de los diferentes tipos de camiones en el puente en cada dirección). Las diferencias encontradas son menores, como se observa en la Figura 17, donde se demuestra la posibilidad de hacer evaluaciones solamente analíticas, con resultados confiables, pero verificando rigurosamente la cantidad y consistencia de los datos estadísticos existentes de sollicitación y de resistencia.

Este procedimiento es un instrumento adicional para la toma de decisiones, con el cual se pueden hacer análisis de confiabilidad mediante simulación numérica, incluyendo la
