RECUPERACION DE EDIFICACION DE ARQUITECTURA TRADICIONAL

VILLAR DEL MONTE EDIFICIO CON HORNO Y CHIMENEA SINGULAR

LA CASA DE LA CHIMENEA DE VILLAR DEL MONTE

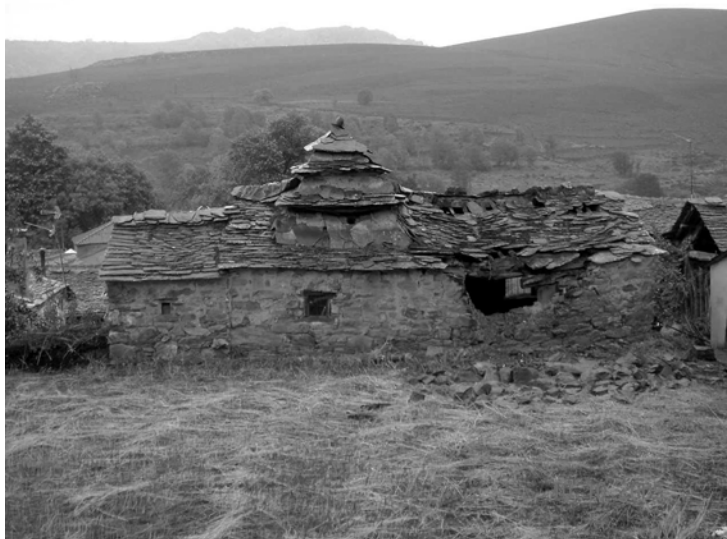
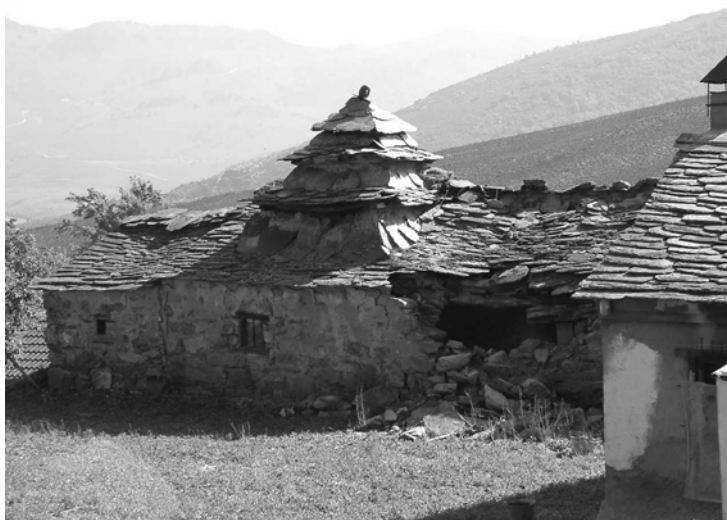
Se trata de una edificación emblemática en la zona. La chimenea (única en La Cabrera, y por lo tanto en el mundo) que se funde con la cubierta adquiere aquí característica de escultura. Se observa en las imágenes el mal estado de la mampostería, que se va arruinando poco a poco. Además era necesario reparar la cubierta.

La falta de cuidado durante muchos años, unida a la acción del agua, había traído la degradación del edificio.

Los muros de mampostería, de unos 50-60 cm de espesor, se encontraban caídos y amenazaban la ruina total de la edificación.

La cubierta aparecía en mal estado. Se trata de cubierta tradicional a base de vigas y correas de madera, con cobertura de losas de pizarra tosca. La estructura aparecía dañada parcialmente. La madera se encontraba deteriorada.
