**NOTICIAS HISTORICAS DE LA ERMITA
DE NUESTRA SEÑORA DEL SOCORRO
DE POBLACION DE CAMPOS**

Por MANUEL REVUELTA GONZALEZ, S. J.

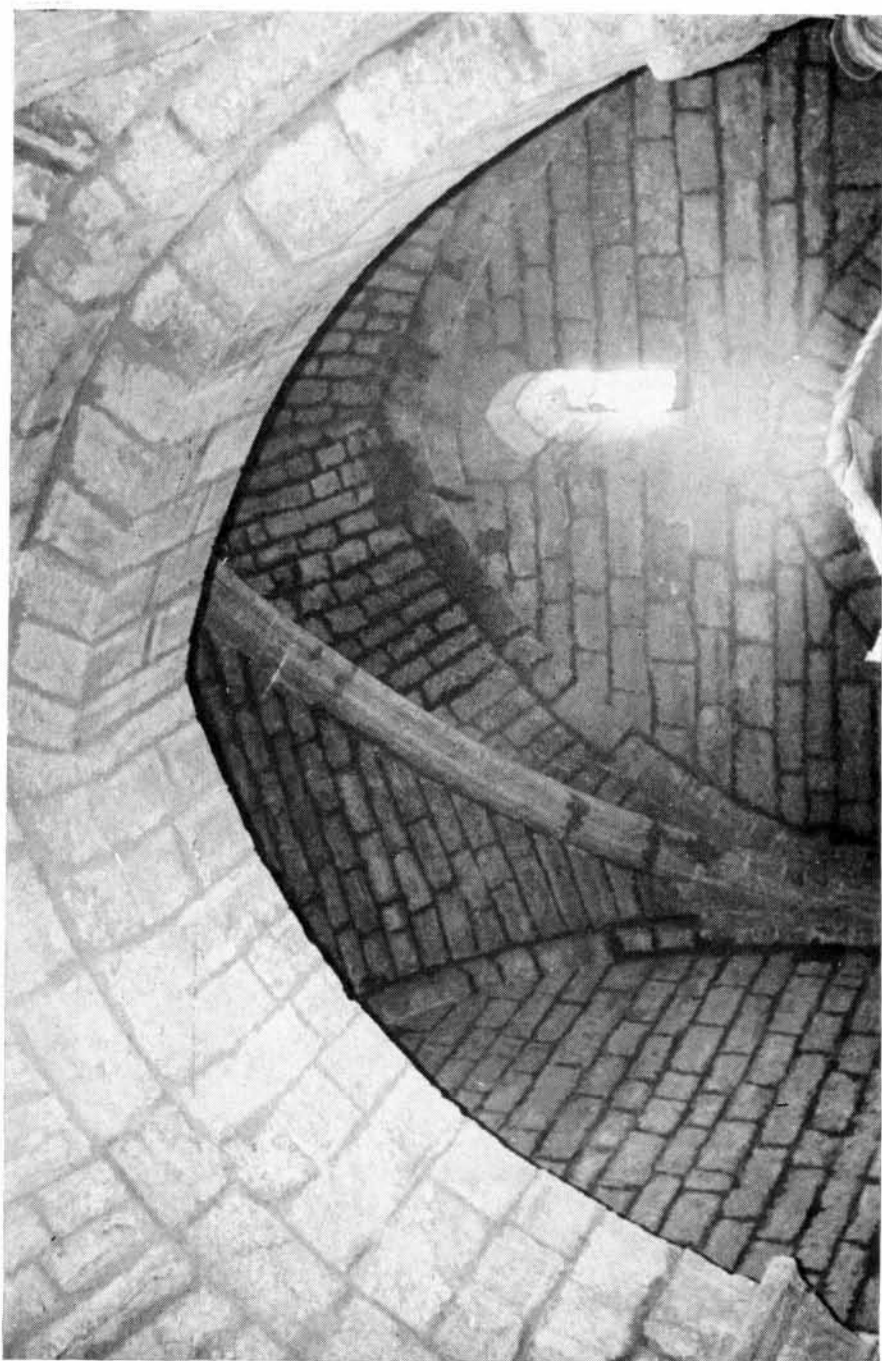
Lámina 8.—Arco toral que divide al edificio en dos partes asimétricas.

ofrece a la consideración del más inexperto una fábrica complicada en la que es fácil observar retazos constructivos de diversas manos y épocas. La ermita aparece en su interior dividida por un robusto arco apuntado, que parte al edificio en dos cuerpos asimétricos, el segundo menos antiguo, pero ambos cubiertos con robusta bóveda de crucería.

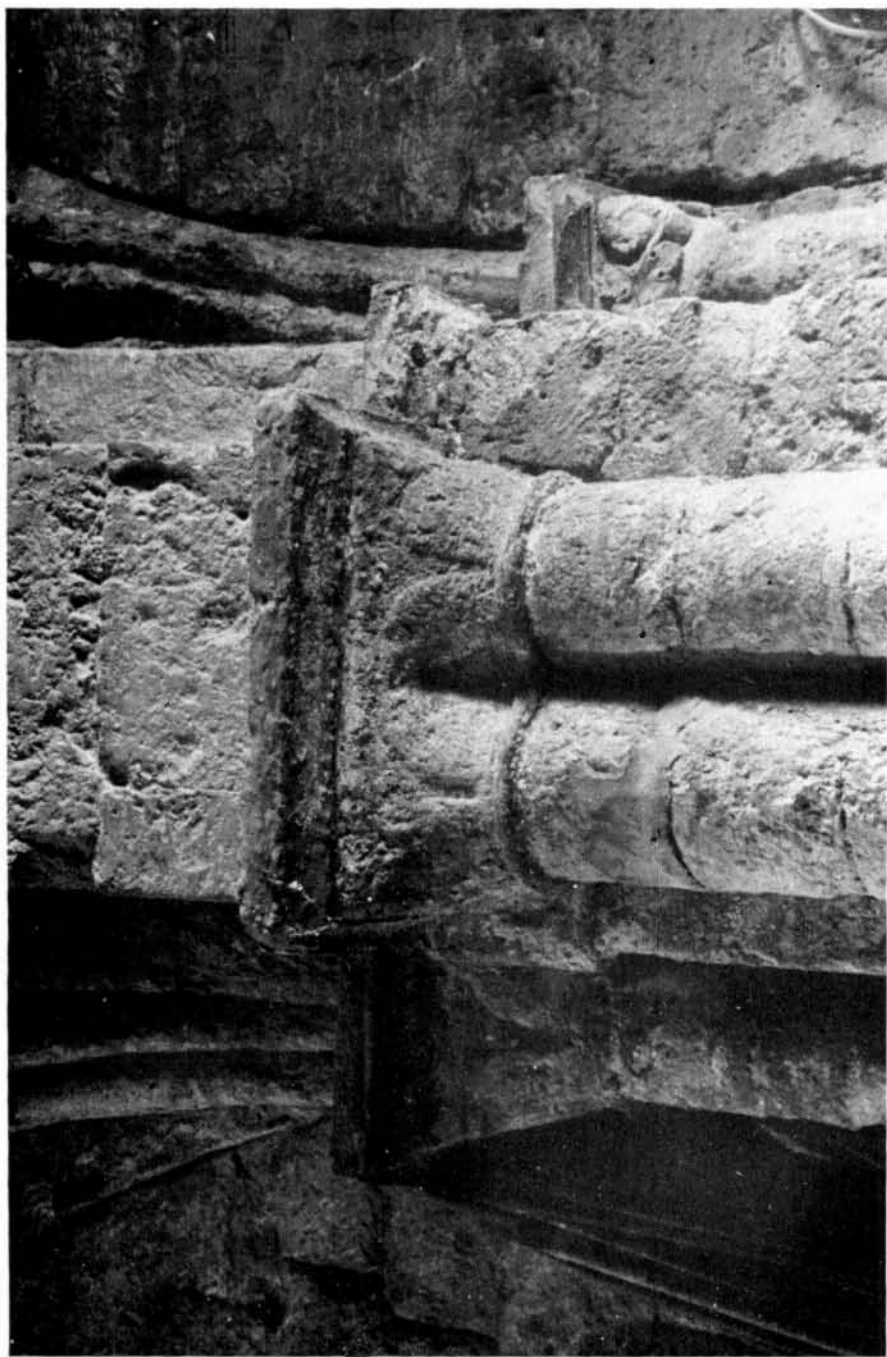
Lámina 10.—Todos los capiteles del sector más antiguo tienen como único elemento decorativo un ángulo de líneas curvadas que a veces cobijan un pequeño adorno en forma de cruz de lis. El capitel de la derecha es gótico, con decoración de cabeza y hojas de vid.

No son sólo éstos los misterios desvelados en la enigmática ermita del Socorro. No parece infundada la opinión de que los toscos capiteles de la parte anterior y más antigua de la ermita pudieran ser restos aprovechados de un edificio anterior, cuya existencia podría además ser avalada por el extraño zócalo inferior del altar y por algunos fragmentos que se han encontrado con decoración de motivos visigóticos.

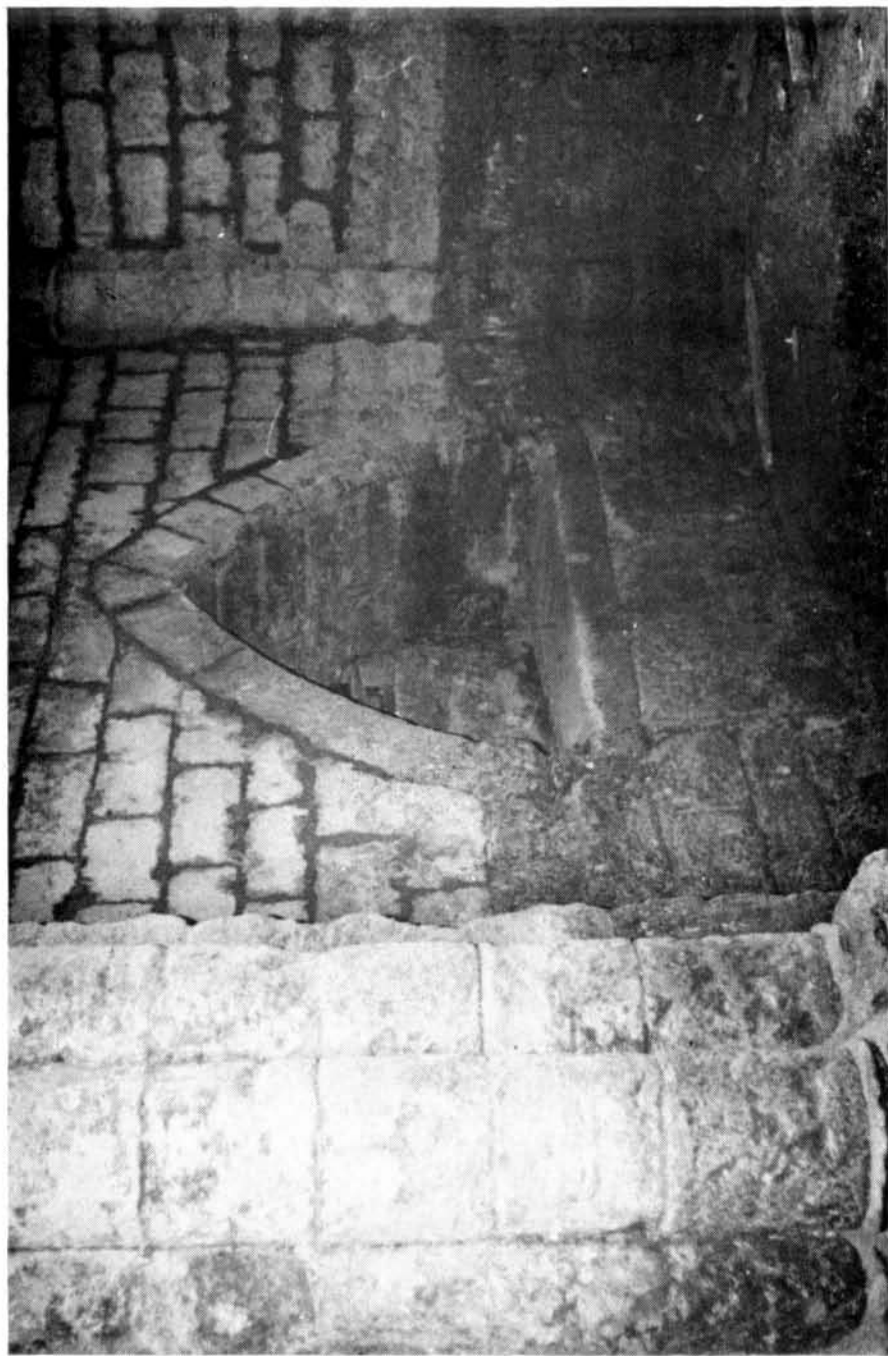
Lámina 11.—Sepulcro cobijado bajo arco apuntado. Tanto dentro como fuera del actual edificio se han hallado varias lápidas funerarias sin inscripción.

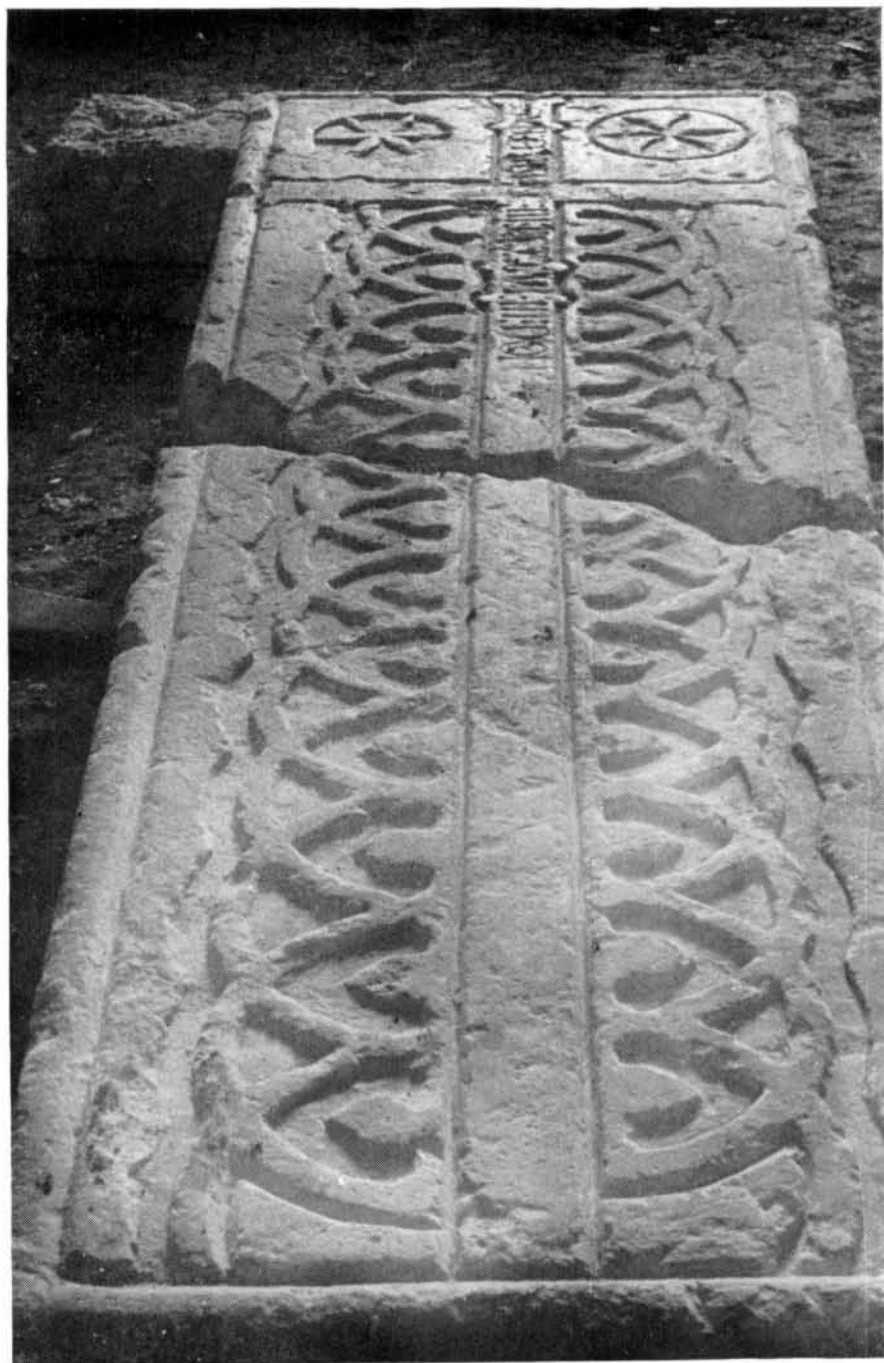
Lámina 12.—Estela sepulcral encontrada en la parte más moderna del edificio. En el hastil de la cruz una inscripción incompleta nos da la fecha de 1165 (Sub era MCCIII). Está decorada con técnica primitiva a bisel de arcos entrecruzados formando caireles, cuyos campos interiores llevan lancetas. En los entrebrazos superiores de la cruz hay dos aspas dentro de círculos, una excisa y otra incisa.

una de ellas con cruz incisa fechada era MCCIII (año 1165). Esta fecha nos ofrece una referencia cronológica importante para admitir, por lo menos desde mediados del siglo XII, la existencia de un edificio religioso en aquel lugar.
