SEGUIMIENTO ARQUEOLÓGICO DE LAS OBRAS EN LA RESIDENCIA DE NUESTRA SEÑORA DE LA PIEDAD Y SAN JOSÉ, ANTIGUO HOSPITAL DE LA PIEDAD DE BENAVENTE (ZAMORA)

RESUMEN

La actuación arqueológica se ha desarrollado en un solar ubicado sobre el antiguo emplazamiento del Hospital de la Piedad de Benavente, edificio fundado en 1517 por Don Alfonso de Pimentel y que actualmente se usa como asilo de ancianos de la «Congregación de las Hermanas de Ancianos Desamparados». Las tareas arqueológicas han servido para reconocer una serie de estructuras murarias de gran entidad, las cuales conforman cuatro estancias, de planta rectangular y trapezoidal, cuya funcionalidad es dudosa, planteándose para ellos su utilización como acemilería, caballerizas y paneras, relacionados con la etapa de existencia del propio convento.

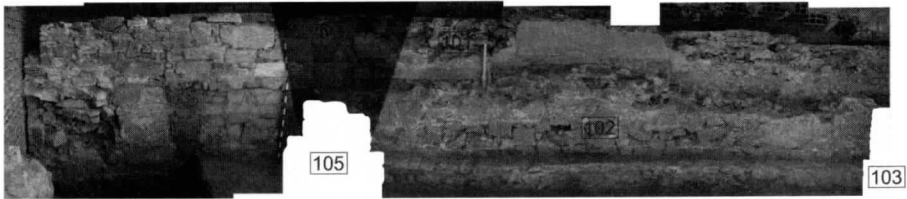
Perfil sur

FIG. 3. Fotografías de los perfiles del área de intervención
