Excavaciones arqueológicas en el Castillo de Priego.

Informe de la Intervención Arqueológica de Urgencia de 1997*

RAFAEL CARMONA ÁVILA
ANTONIO MORENO ROSA
DOLORES LUNA OSUNA
Museo Histórico Municipal de
Priego de Córdoba

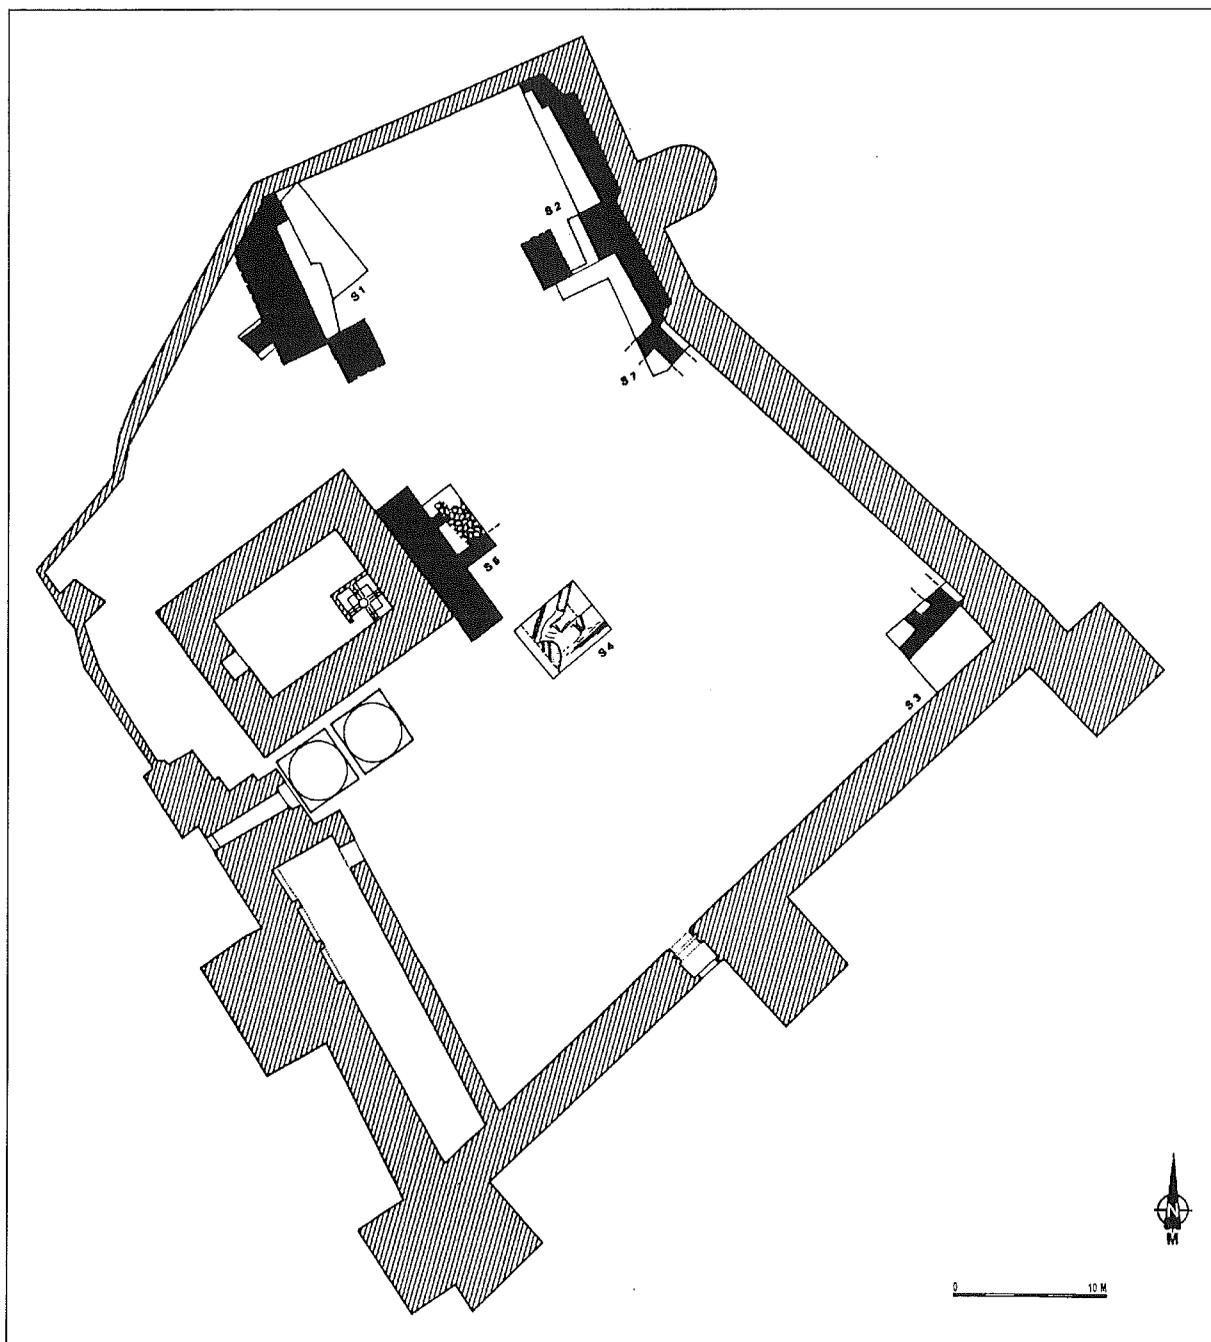
Planimetría del castillo medieval con la localización de sondeos (en negro, las estructuras murarias aparecidas).

La excavación se ha basado en la apertura de seis sondeos (ver planimetría), de los que cinco (de S-1 a S-5)

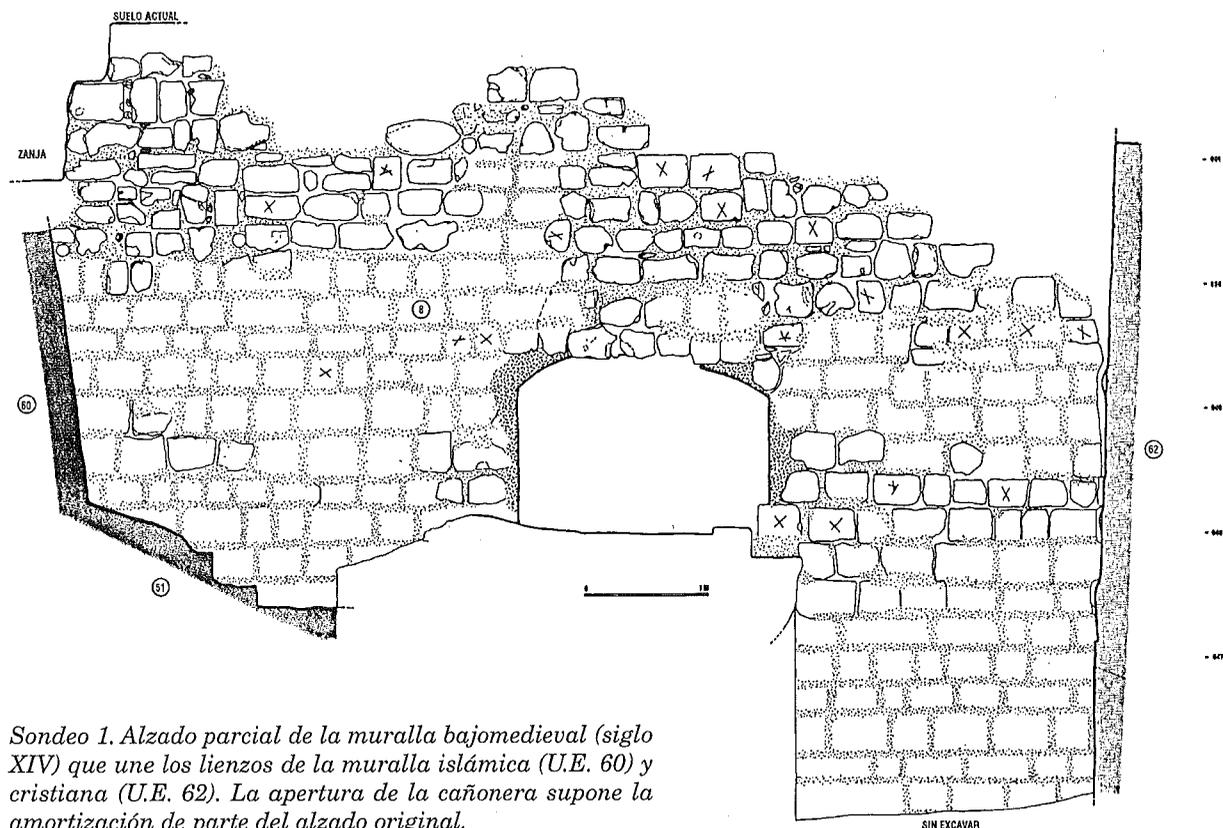
Sondeo 1. Alzado parcial de la muralla bajomedieval (siglo XIV) que une los lienzos de la muralla islámica (U.E. 60) y cristiana (U.E. 62). La apertura de la cañonera supone la amortización de parte del alzado original.

A este periodo corresponde un tramo de la muralla que cerraba la alcazaba islámica por su lado NW, lo que retranquea el cierre actual del castillo en unos 10.80 m. La muralla se construyó empleando un despiece de mampuestos y sillarejos de travertino, trabados con mortero de yeso, dejando como llagas unos espacios considerables, de entre 3 y 7 cm. La muralla presenta un talud apreciable de unos 30 cm. para una altura máxima constatada de 2.16 m., marcada por la interfases de arrasamiento de la misma. La altura real media conservada del paramento exterior es de sólo 70 cm., sin contar con un

La orientación de esta muralla consta de dos unidades diferentes: un tramo (U.E. 62), del que se han documentado 5.40 m. de altura sin llegar a finalizar la excavación del sector, y una anchura sin determinar, que discurre paralelo a la muralla U.E. 60; y otro tramo transversal, que se le une, y cierra el espacio existente entre las alineaciones marcadas por las murallas U.E. 60 y U.E. 62, adosándose a la primera. La alineación transversal ofrece una altura máxima documentada de 6 m. para una longitud de 8.34 m. y un ancho de 3.44 m.

Dado que la muralla U.E. 60 ya existía cuando se edificó este nuevo trazado, para permitir el adosamiento a ésta de U.E. 8 fue necesario romper el alambor de la misma, interfaces que se colmataría posteriormente con mortero y tierra para restituir la zanja abierta a su cota primitiva.

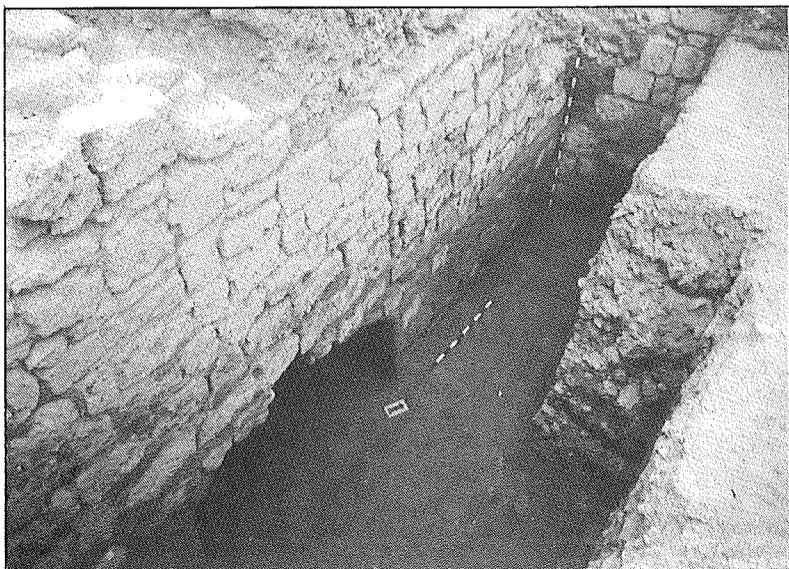
Sondeo 1. Murallas bajomedievales en proceso de excavación.

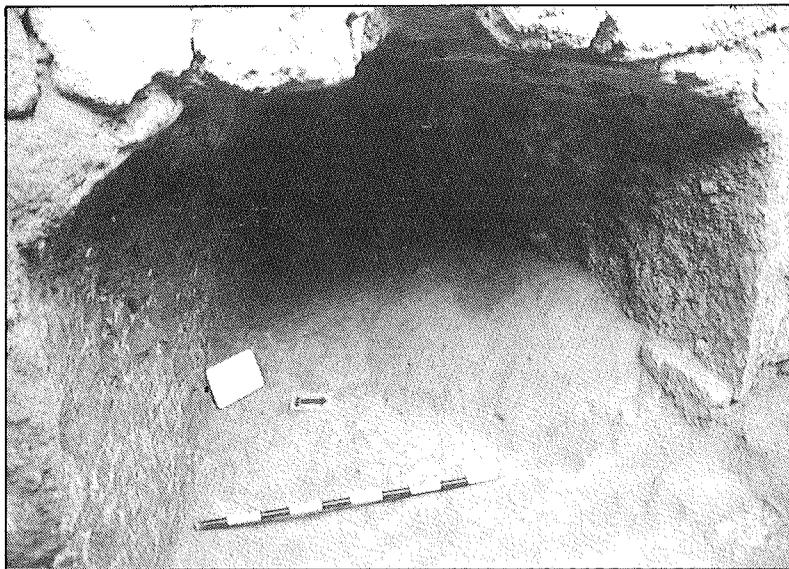
Sondeo 1. Acondicionamiento pirobalístico de la muralla U.E. 8. Cañonera.

gan a colmatar parte del espacio existente entre las murallas U.E. 60 y U.E. 62 a fin de disponer, a la altura media del paño de la muralla U.E. 8, de una cañonera. Esta cámara de tiro se realiza horadando el interior de la muralla, que termina disponiendo de un espacio que atraviesa todo su ancho (3.44 m.), con planta triangular de marcado derrame en su lado sur, y alzado de paredes rectas y bóveda rebajada en la parte de la entrada y de medio punto hacia el lado opuesto. El ancho máximo de la cámara de tiro es de 2.02 m. (zona de la entrada) y mínima de 94 cm. en el lado opuesto, aunque esta distancia no es la final, que no se ha podido excavar, ya que se estrecharía aún más antes de alcanzar el hueco del lado opuesto de la muralla. La altura máxima es de 1.42 m. (entrada)

y la mínima documentada en la excavación, 90 cm. En general, esta obra puede ser definida como grosera, poco cuidada, en la que el único preparado que se aprecia en el interior del hueco son los parcheos de yeso destinados a reforzar el intradós de la bóveda y las líneas de la entrada, repasadas también con yeso, que forman un tosco arco escarzano, resultante del desmonte de un parte de los sillarejos de la muralla. El resultado final es funcional, que cumple con las nuevas necesidades defensivas del momento, sin mayores concesiones a una reforma rematada con una edificación más depurada. Como certificación de que llegaron a tronar piezas de artillería en esta cañonera, hay partes de la bóveda que aún conservan manchas de los humos, que se dispo-

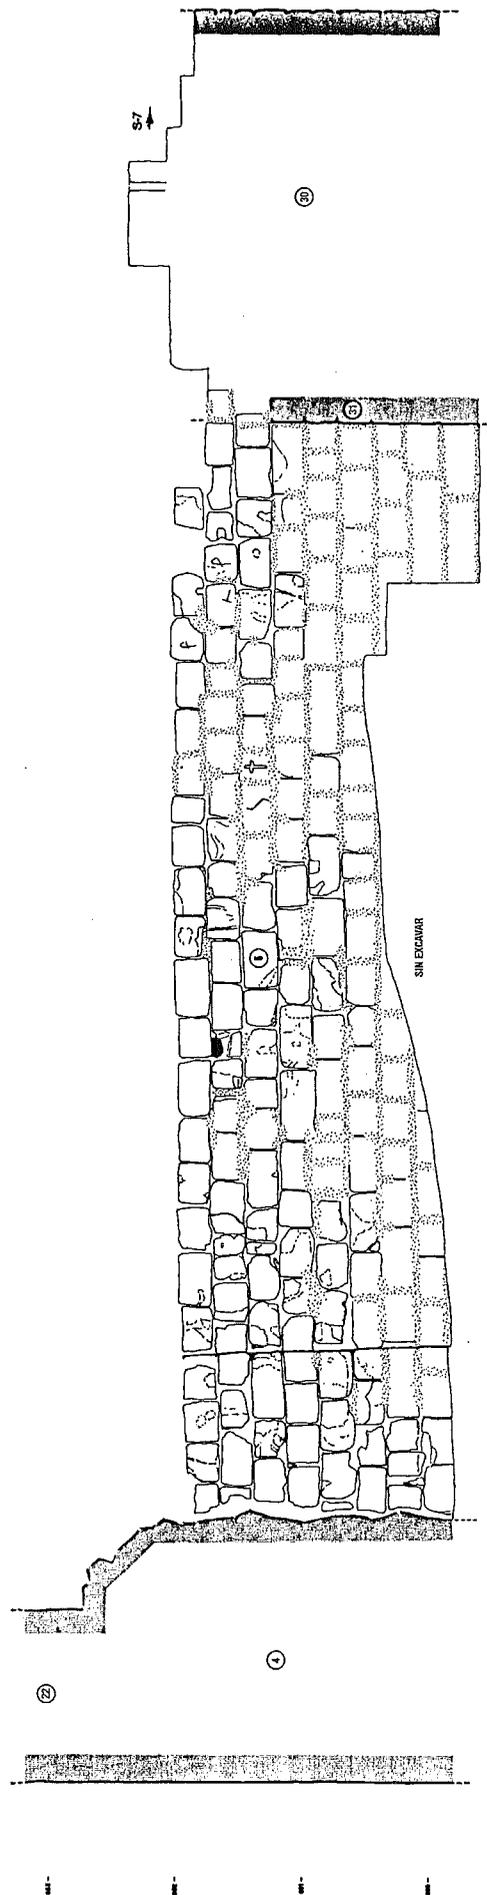
Sondeo 2. Alzado parcial de la muralla bajomedieval (siglo XIV) que une los lienzos de la muralla islámica (U.E. 30) y cristiana (U.E. 4). El recrecido U.E. 22 es moderno (siglo XVIII-XIX).

constata la ampliación de este sector unos 8,64 m. Por la edificación de la ampliación podemos situar este momento tras la conquista de Priego por Fernando III el Santo en 1225, siendo lo más probable que se realizase mientras la villa fue una encomienda de la orden de Calatrava (1246-1327). Esta ampliación (U.E. 36 y U.E. 4), de mampostería de piedra caliza reforzada con sillera en la esquina, se manifiesta en los restos emergentes del castillo, y comprendería, en su ancho, desde el cubo del lado NE hasta la esquina próxima a esta torre. En la excavación se ha comprobado, además, que por el interior del castillo esta primera ampliación (U.E. 36) fue engrosada con la muralla U.E. 5, añadida en la segunda mitad del siglo XIV, y que presenta una edificación diferente: sillarejos de travertino, en los que aparecen algunas marcas de cantero (letra F), con llagas repasadas con mortero de cal de marcado derrame sobre las juntas. Este adosamiento no alcanza el nivel del adarve de la muralla U.E. 36, por lo que se le ha de suponer su coronación a una cota inferior, próxima a la máxima constatada en la excavación

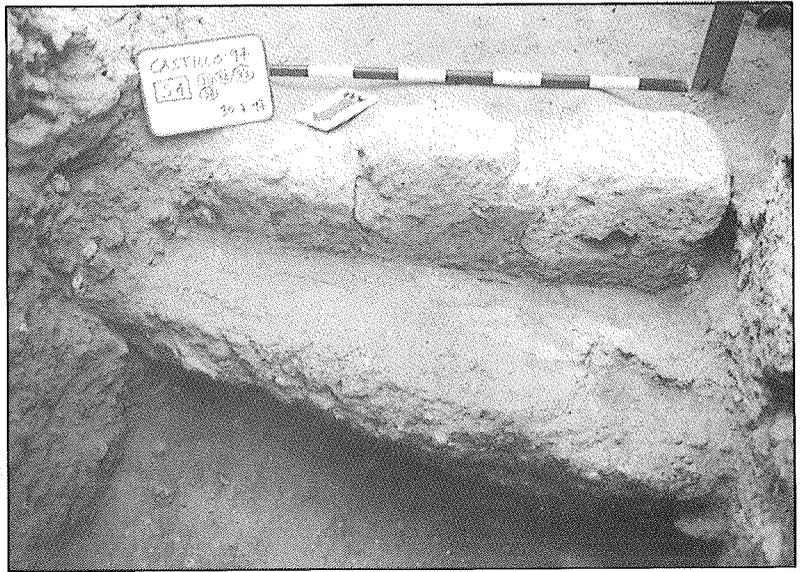
Sondeo 1. Cimiento de mortero y murete de sillarejos asociados a uno de los lados de la plataforma de acceso a la cañonera.

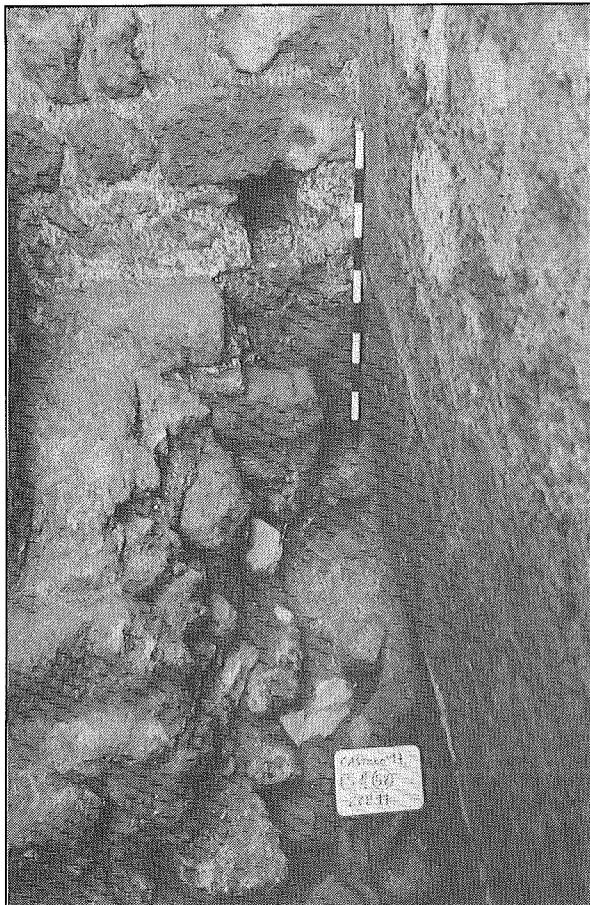
Sondeo 1. Detalle de las uniones de las murallas cristiana (derecha) e islámica (izquierda) con la rotura del alambor de la segunda, para permitir el adosamiento de la primera.

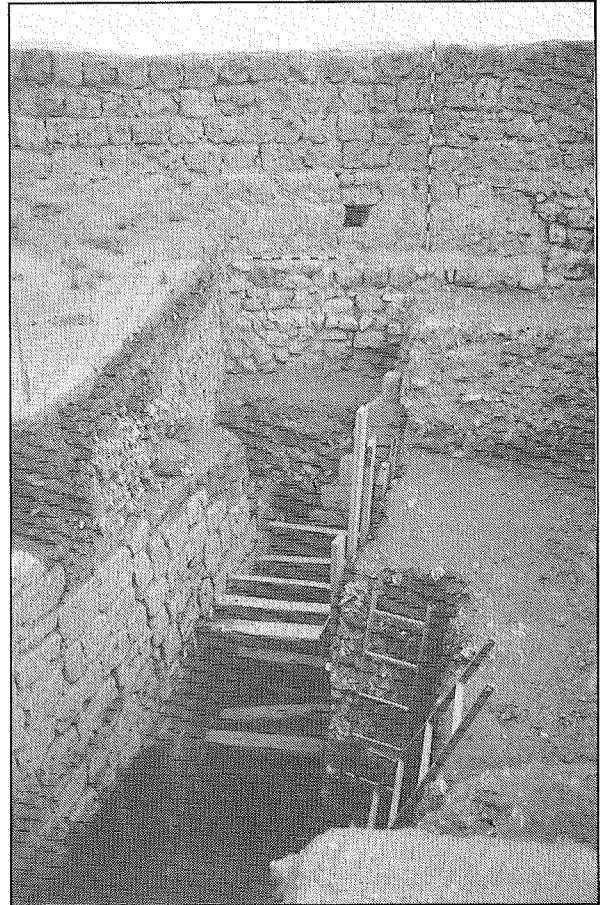
Sondeo 1. Relación de estructuras pertenecientes a las defensas medievales documentadas y el recrecido contemporáneo (siglos XVIII-XIX).

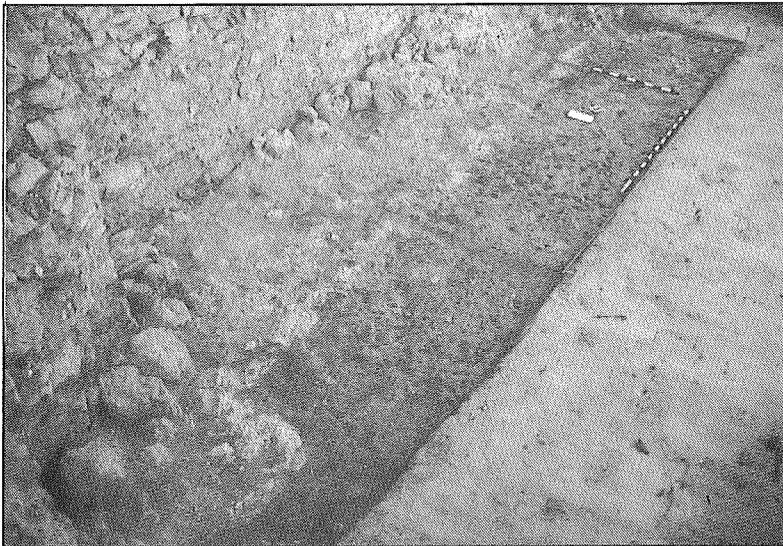
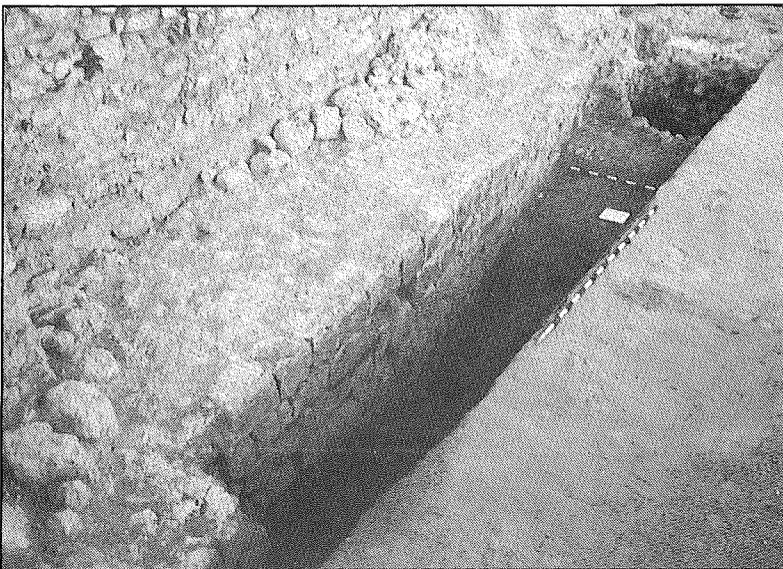
Sondeo 2 antes de iniciar y durante los trabajos de excavación. Se puede observar, durante la limpieza preliminar, cómo se delimita una estructura arquitectónica de importancia, posteriormente identificada como muralla U.E.5 (siglo XIV), adosada a la muralla anterior (siglo XIII).

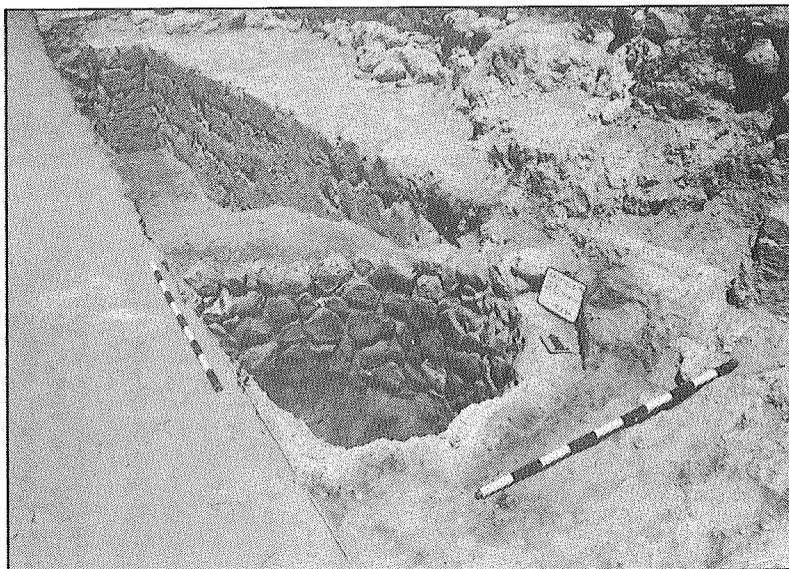
Sondeo 2. Horno contemporáneo de cal (siglo XX) excavado en un sector del sondeo en el que afecta a dos alineaciones de murallas (U.U.EE. 5 y 30).

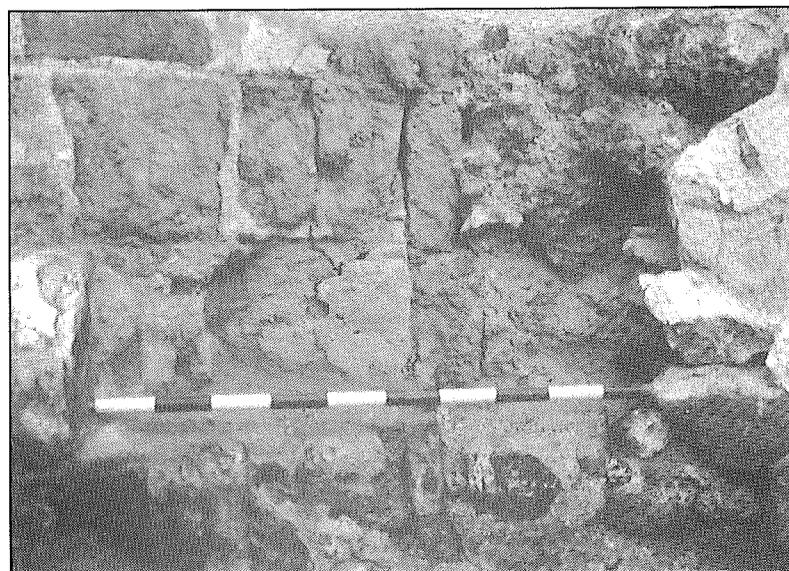
Sondeo 2. Detalle del despiece de sillería de la muralla U.E. 30 con el aparejo típico califal con alternancia de sogas y tizones.

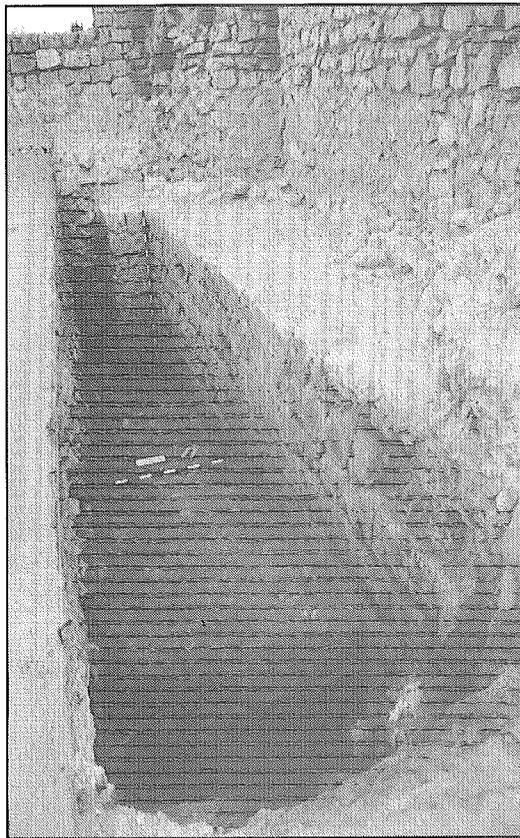
Sondeo 2. Engrosamiento de la muralla de mampostería del siglo XIII, actual cierre del castillo por ese sector: Está realizado con sillarejos de travertino, en los que se aprecian algunas marcas de cantero (siglo XIV).

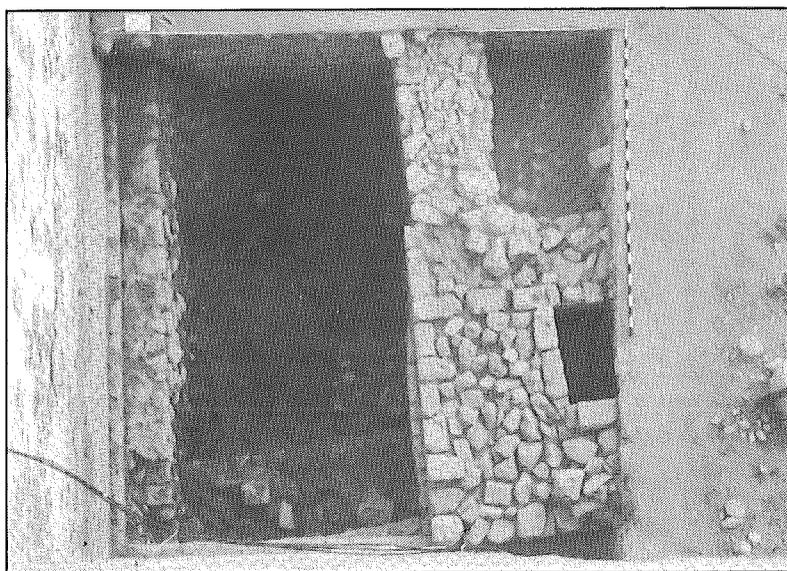
Sondeo 3. Vista aérea de las estructuras medievales cristianas (siglos XIII y XIV). A la izquierda, plataforma de la zapata de cimentación.

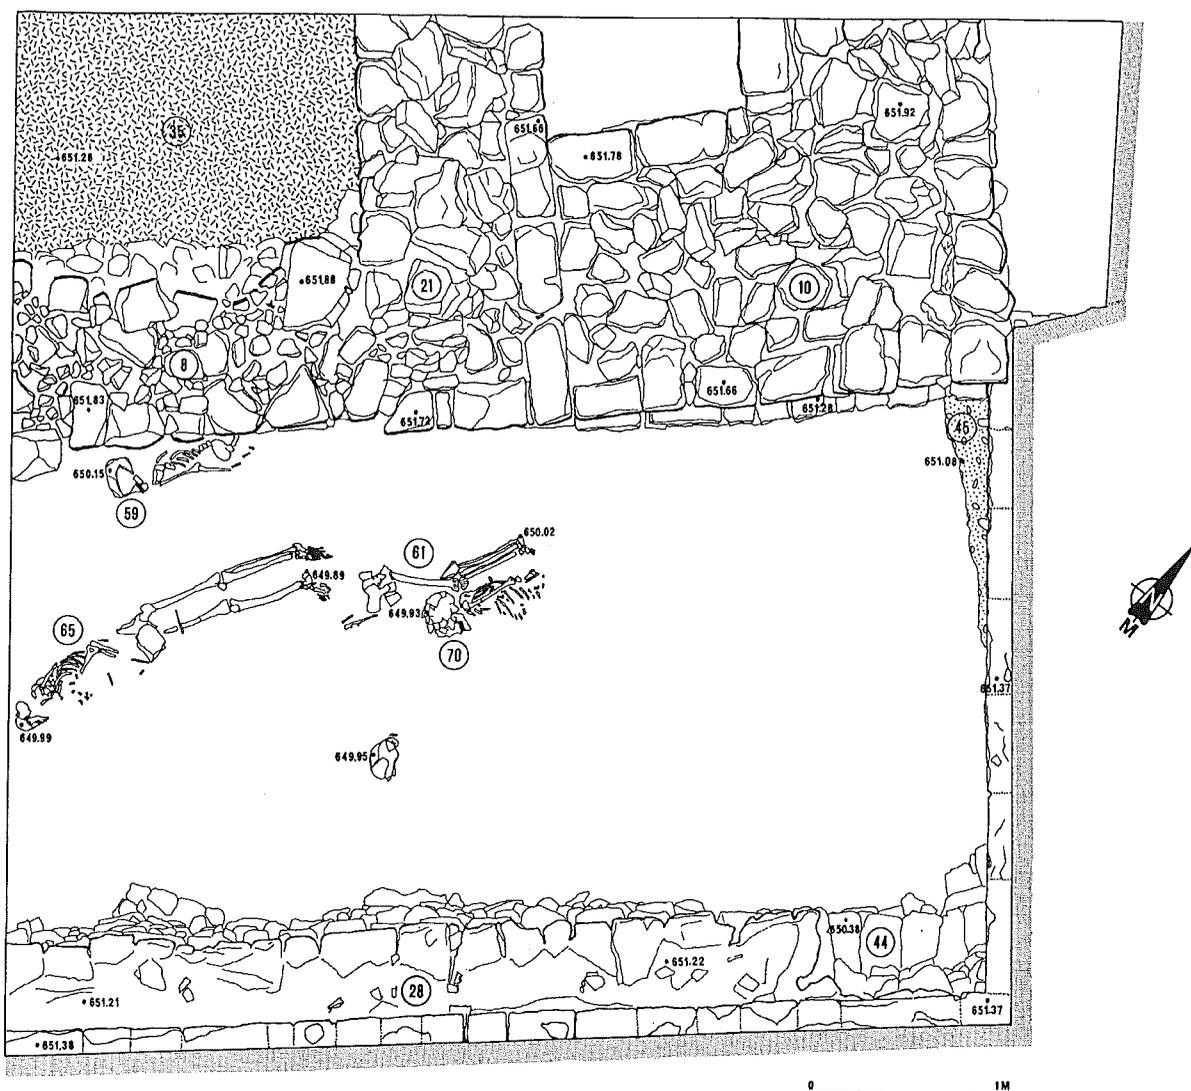
Sondeo 3. Planta en el momento de documentar la fase de inhumaciones andalusíes.

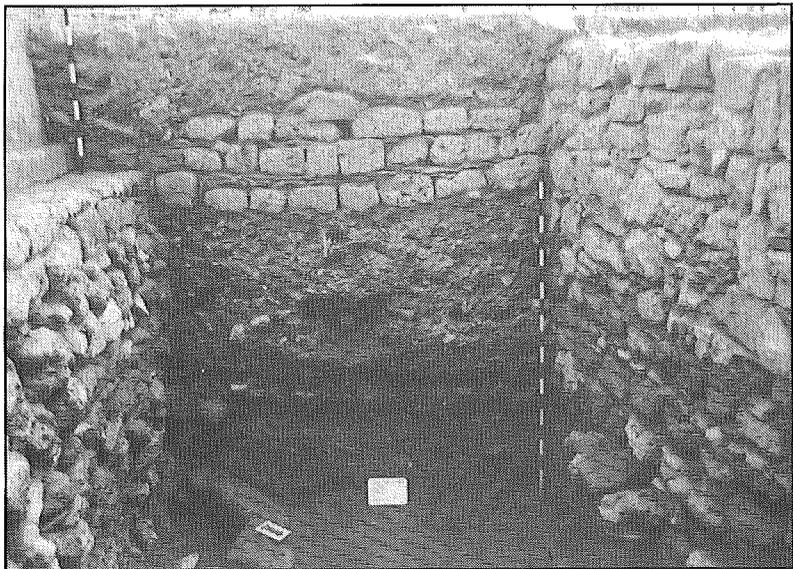
Sondeo 3. Vista general del sondeo. De izquierda a derecha, plataforma de cimentación del muro SE, perfil SW incluyendo el muro U.E. 110, y alzado del muro del siglo XIII.

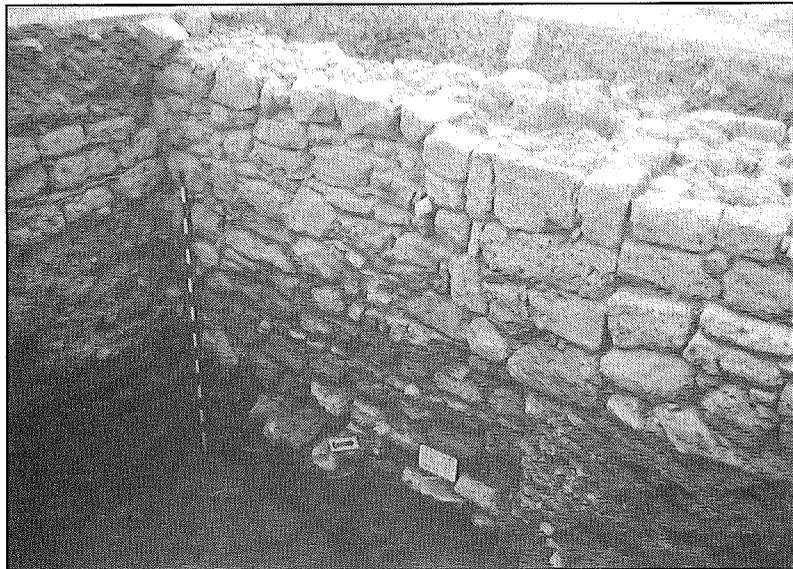
Sondeo 3. Detalle del alzado del muro U.E. 8, fechado en el siglo XIII, durante la etapa constructiva correspondiente a la orden de Calatrava.

Un ejemplo de esta situación lo tenemos en la siguiente fase que definimos según los indicios aparecidos en el sondeo S-3; nos referimos concretamente al muro U.E. 8. Estratigráficamente el alzado de este muro está amortizado por, al menos tres UU.EE. en las que, a falta de un estudio detenido, los materiales cerámicos predominantes pertenecen a la etapa almohade; sin embargo, según sus características edilicias y las hipótesis actuales sobre las fases de construcción del castillo, hemos considerado más acertado si-

La cimentación de esta estructura es bastante estrecha, se trata de una fosa de unos 80 cm. de profundidad cuyo espacio interior quedó muy reducido (5-12 cm.) al comenzar el alzado del muro; esta franja, fue rellena con pequeñas piedras y tierra. La cercanía de la plata-

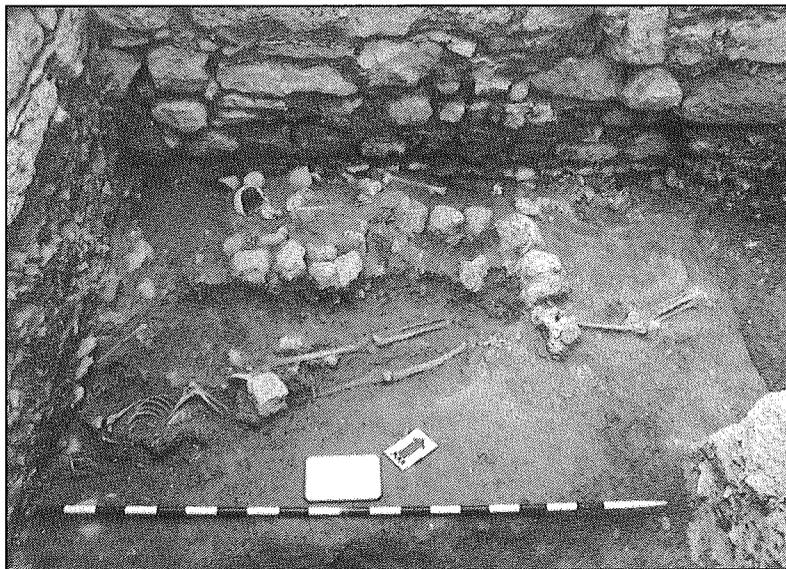
Sondeo 3. Inhumaciones andalusíes.

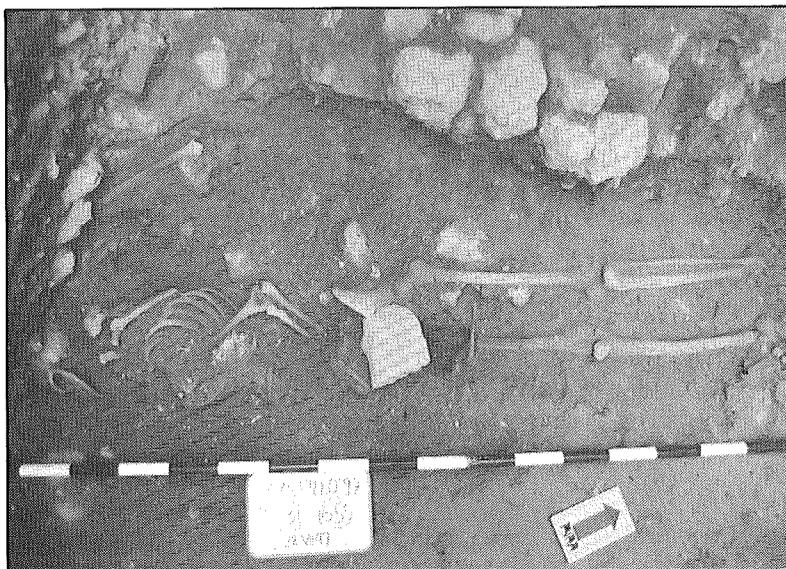
Sondeo 3. Inhumación andalusí n° 3.

La inhumación nº 3, para cuya fosa se cortó el enterramiento anterior, corresponde también a un individuo adulto de una elevada estatura (el esqueleto mide 1.80 m) y huesos robustos. Siguiendo el ritual islámico, el cuerpo fue colocado de perfil, sobre el lado derecho, y con las piernas separadas; los brazos estaban pegados al cuerpo y flexionados a la altura del codo quedando las manos delante de la cadera; para ayudar a esta postura fue acufiado en este lugar con unas piedras. Su eje está orientado a 29º respecto al Norte Magnético, con el rostro al ESE.

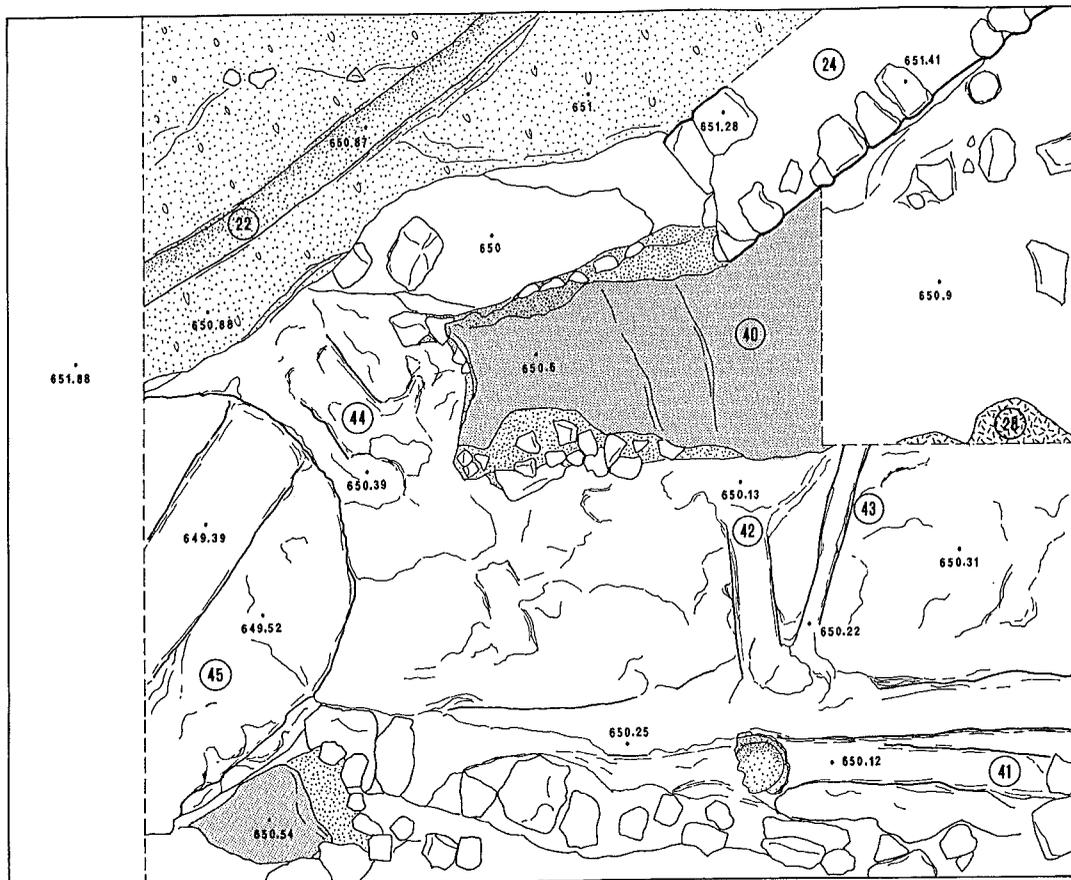
Sondeo 4. Planta general con probable pozo de noria y canalillos excavados en la roca.

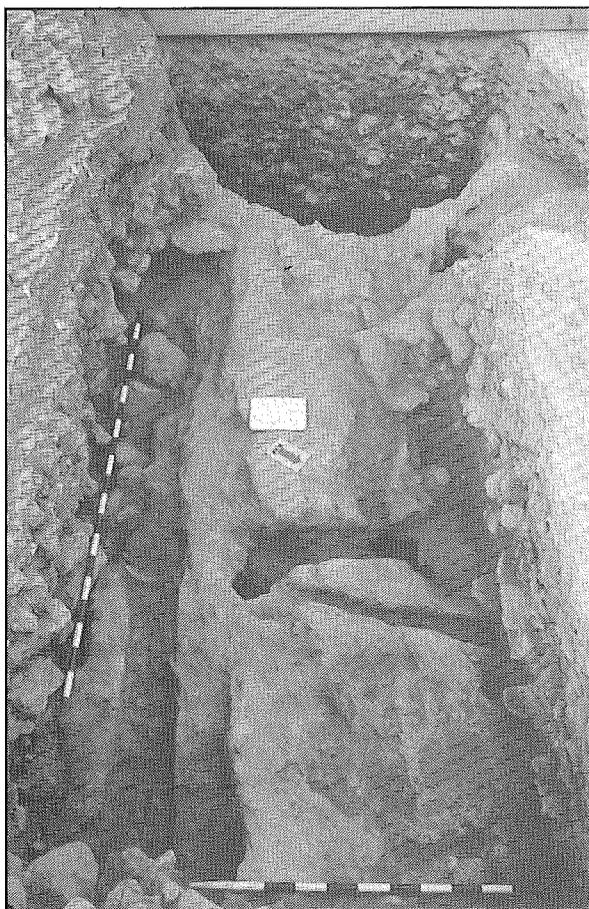
Sondeo 4. Canalizaciones excavadas en la roca. Al fondo, el pozo de noria.

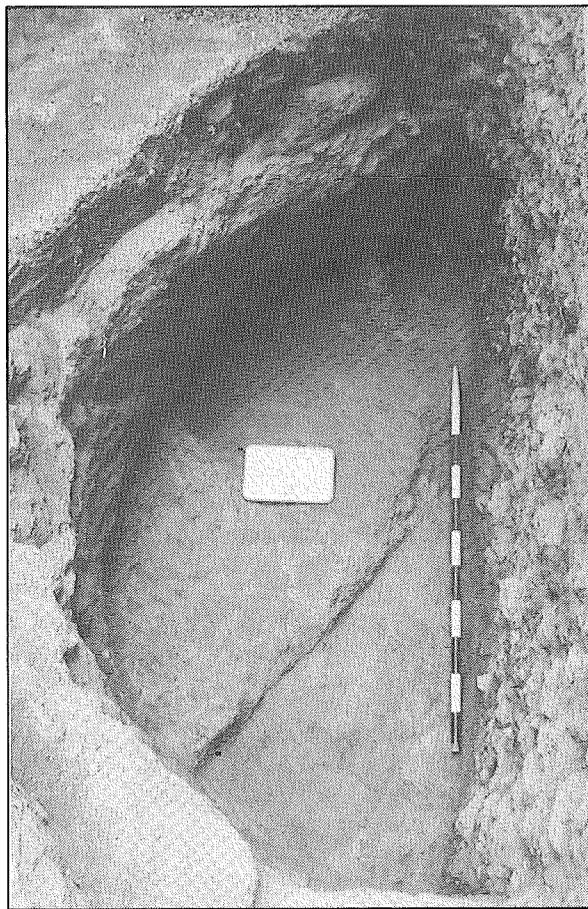
Sondeo 4. Vista parcial del interior del pozo de noria, con canal central, excavado todo en el travertino.

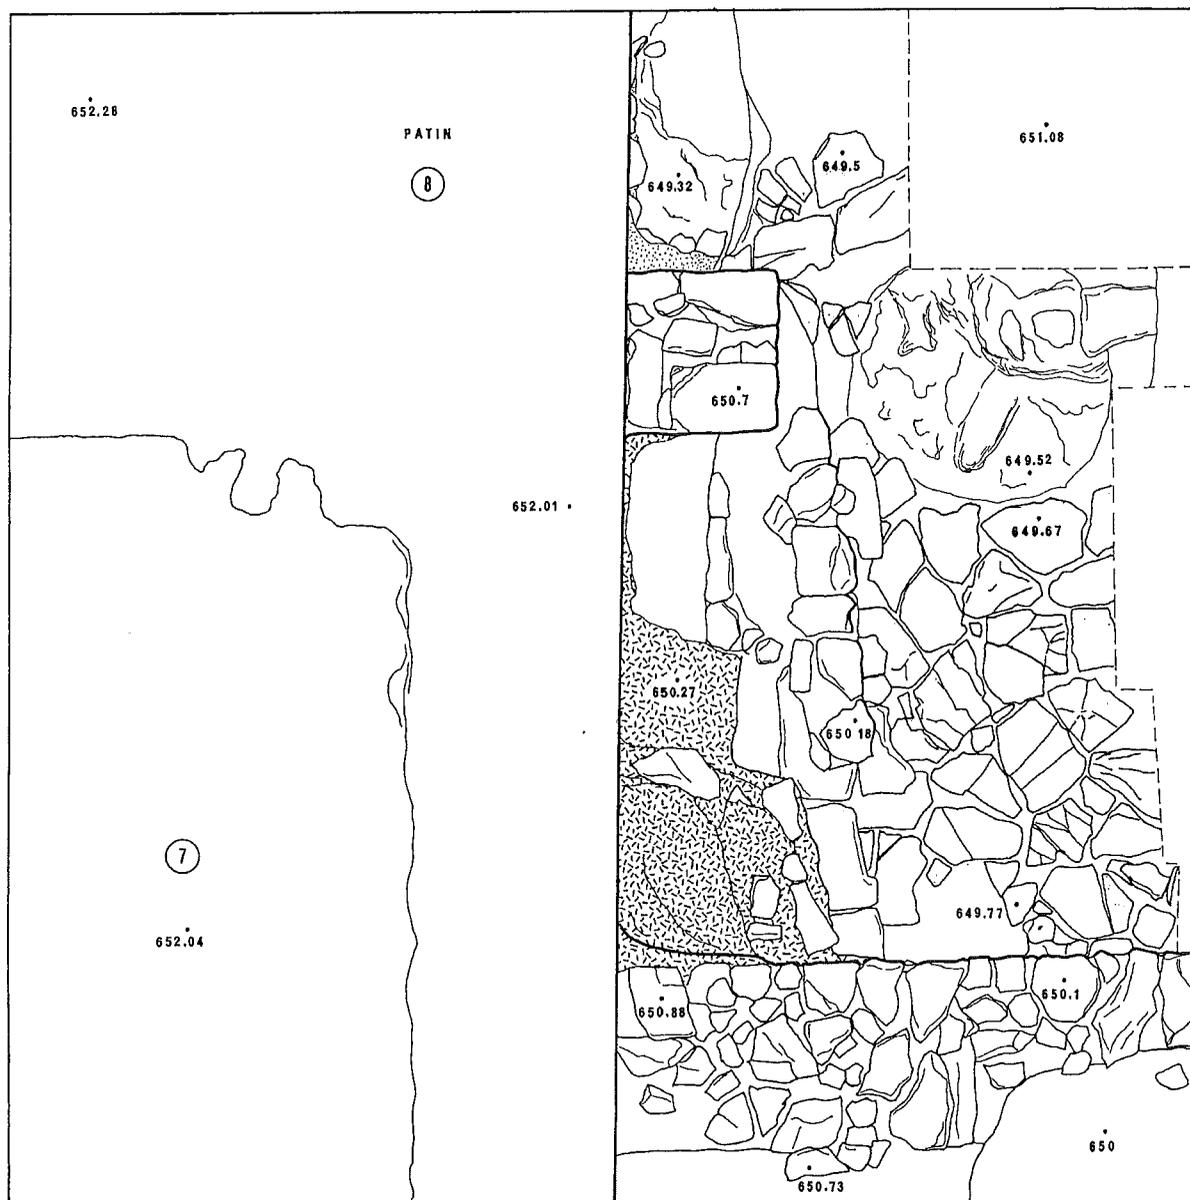
Sondeo 5. Planta general, con pavimentos de losas de piedra, patín de la torre del Homenaje y estructuras adosadas al mismo.

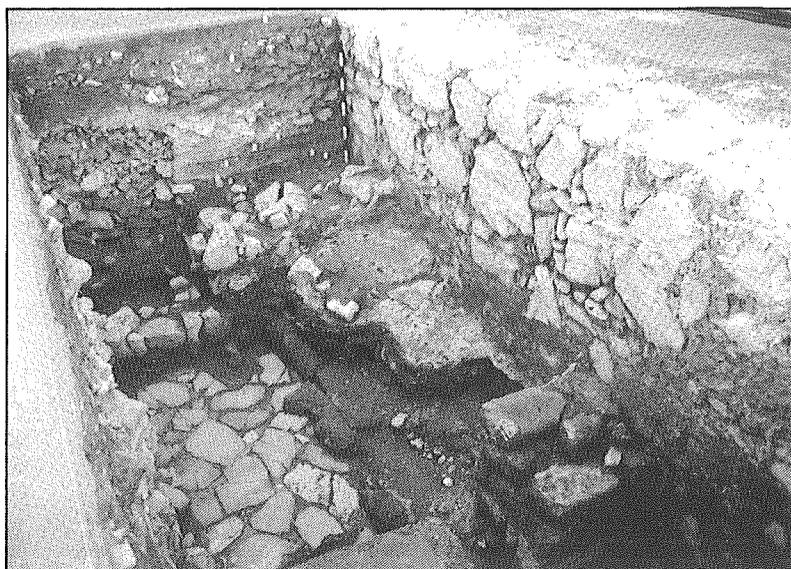
Sondeo 5. Patín y estructuras adosadas. Abajo, el pavimento de losas.

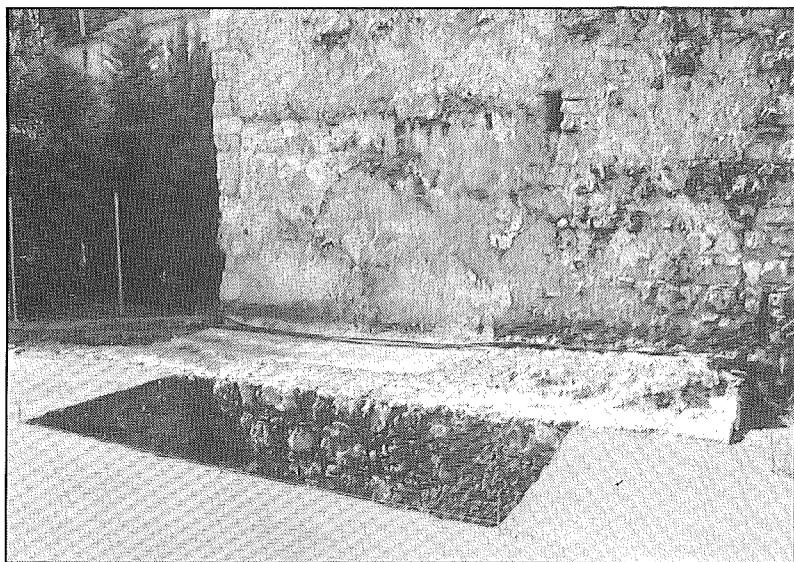
Sondeo 5. Panorámica general del sondeo, en relación al patín y la torre del Homenaje.

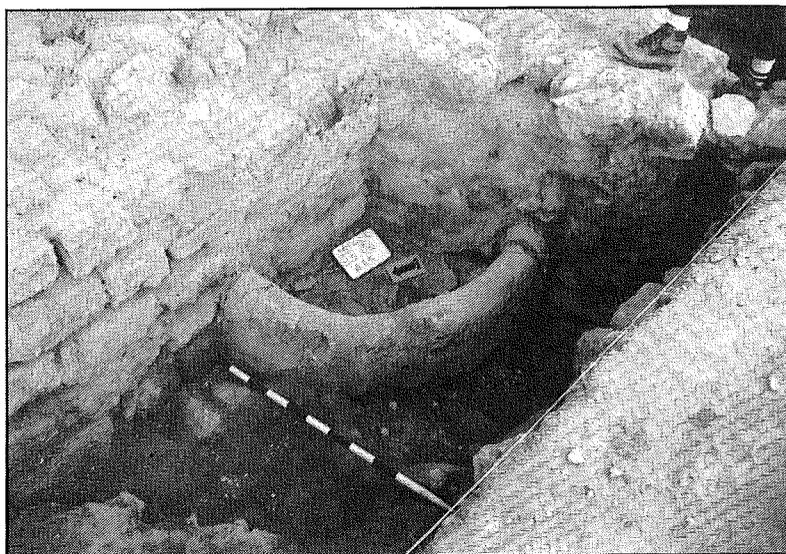
Sondeo 7. Zona sur del sondeo con estructura adosada a las murallas (comedero de animales).

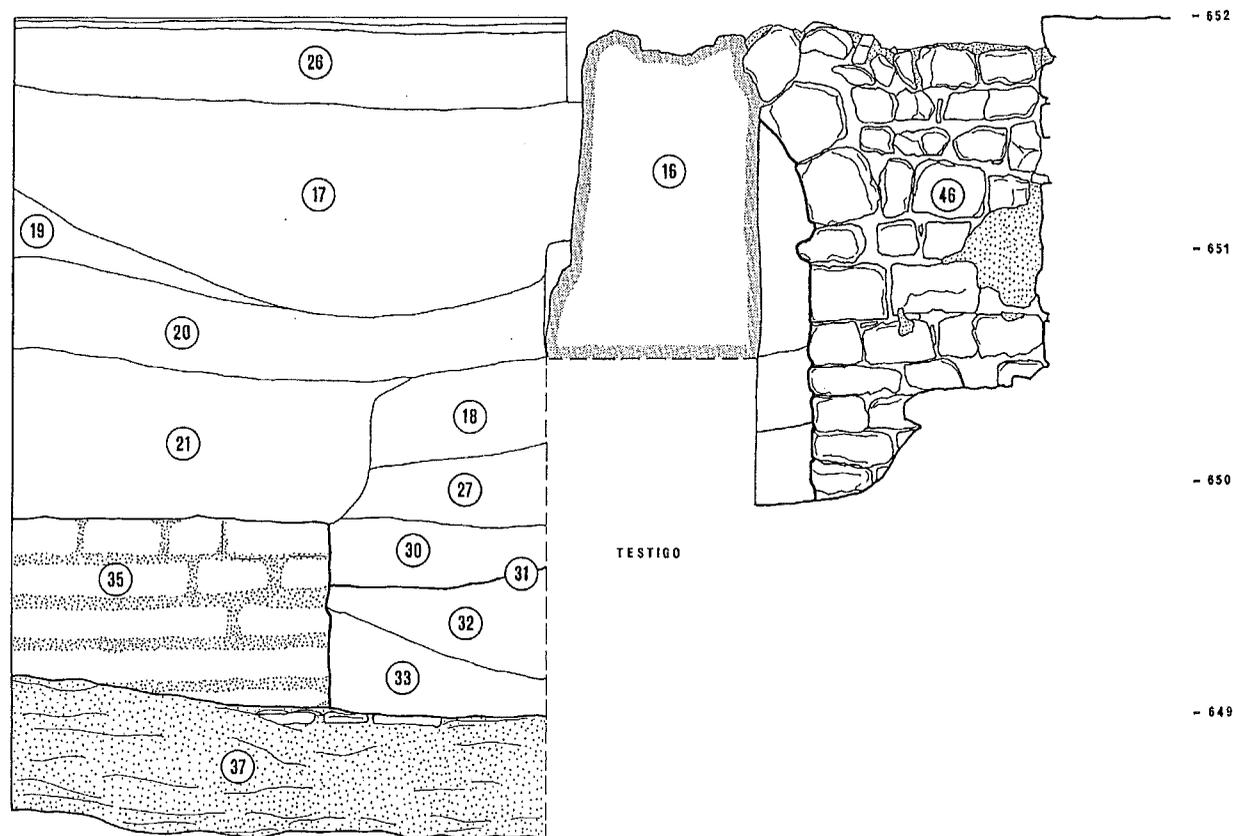
Sondeo 7. Perfil NW. Puerta documentada en el lienzo de muralla.

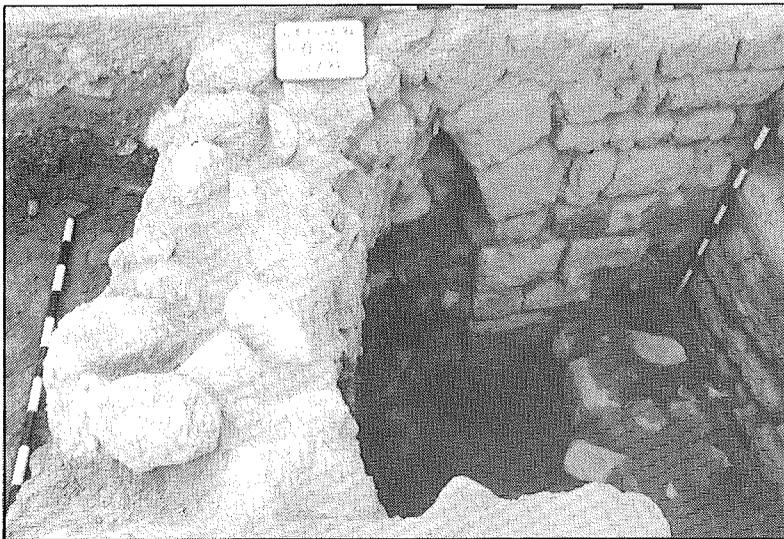
Sondeo 7. Ampliación hacia el oeste. Puerta con dovelas conservadas en el arranque del arco.
