# **ANUARIO 2006**

# INTERVENCIÓN ARQUEOLÓGICA EN EL SOLAR COLINDANTE A LA IGLESIA DE SAN JUAN DEL MERCADO, EN BENAVENTE (ZAMORA)

## RESUMEN

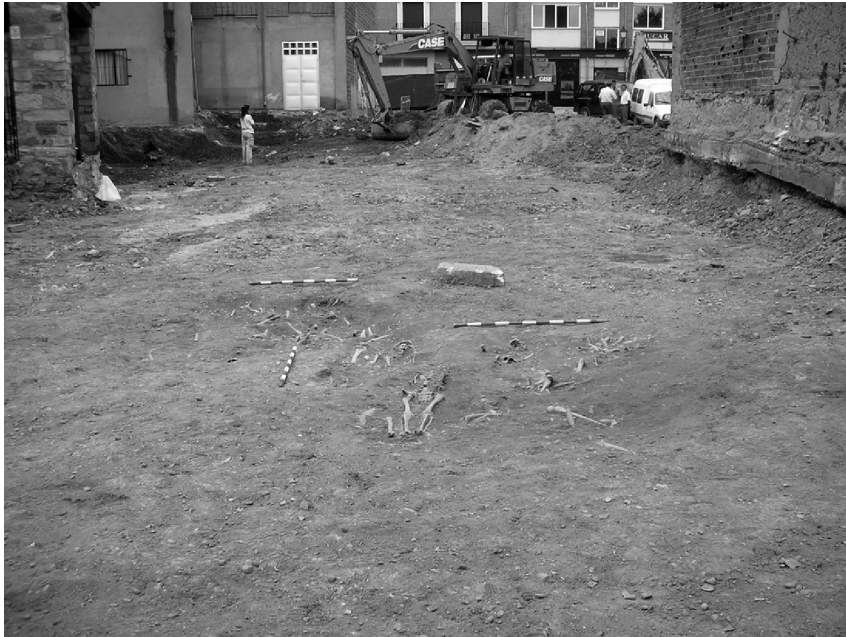
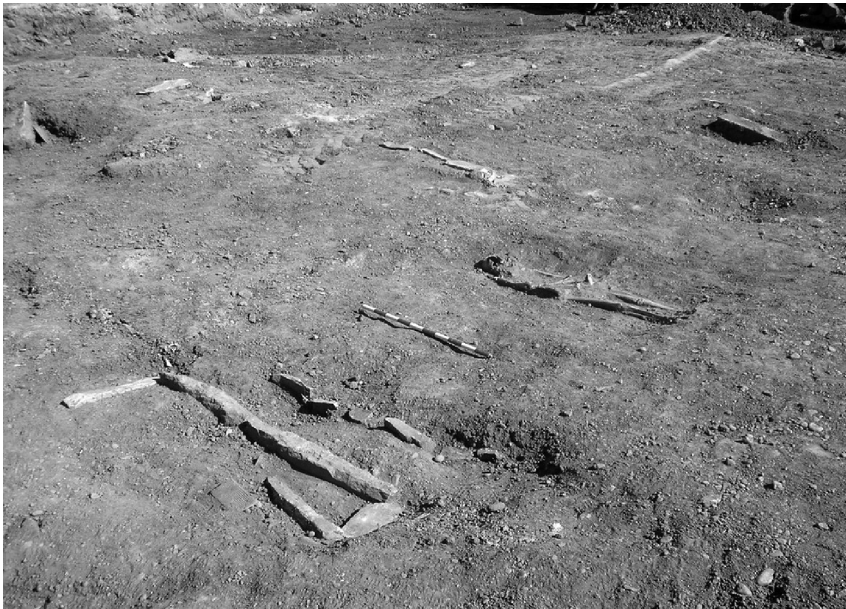
*Lám. I. 1. Conjunto de los enterramientos XXIV a XXVI; 2. Inhumaciones I, III, XIII y XIV, documentados en los trabajos arqueológicos.*

Tras la retirada del estrato U.E. 2 se reconocieron diversos enterramientos en todo el ámbito de actuación, excepto en la banda más próxima al templo, que estaba ocupada por una cámara bufa o desagüe (U.E. 8 y 9), efectuado en las restauraciones del siglo pasado. Las inhumaciones documentadas, en número de 26, presentan las características habituales de las deposiciones en los alrededores e interiores de los templos cristianos (Lám. I); se trata de deposiciones en fosa simple o en tumba de lajas, orientadas deaciente a poniente, en decúbito supino, generalmente con los brazos a lo largo del cuerpo o flexionados sobre la zona ventral, así como diversos osarios de poca entidad debido, precisamente, al constante uso que de esos espacios se hacía. Estos enterramientos se han producido a lo largo del uso del templo, desde el siglo XII hasta casi finales del XIX, hasta que se prohibió este tipo de necrópolis dentro de las localidades por la salubridad pública. De las inhumaciones documentadas, únicamente se ha exhumado una pequeña proporción, a fin de comprobar el estado y características de las mismas.

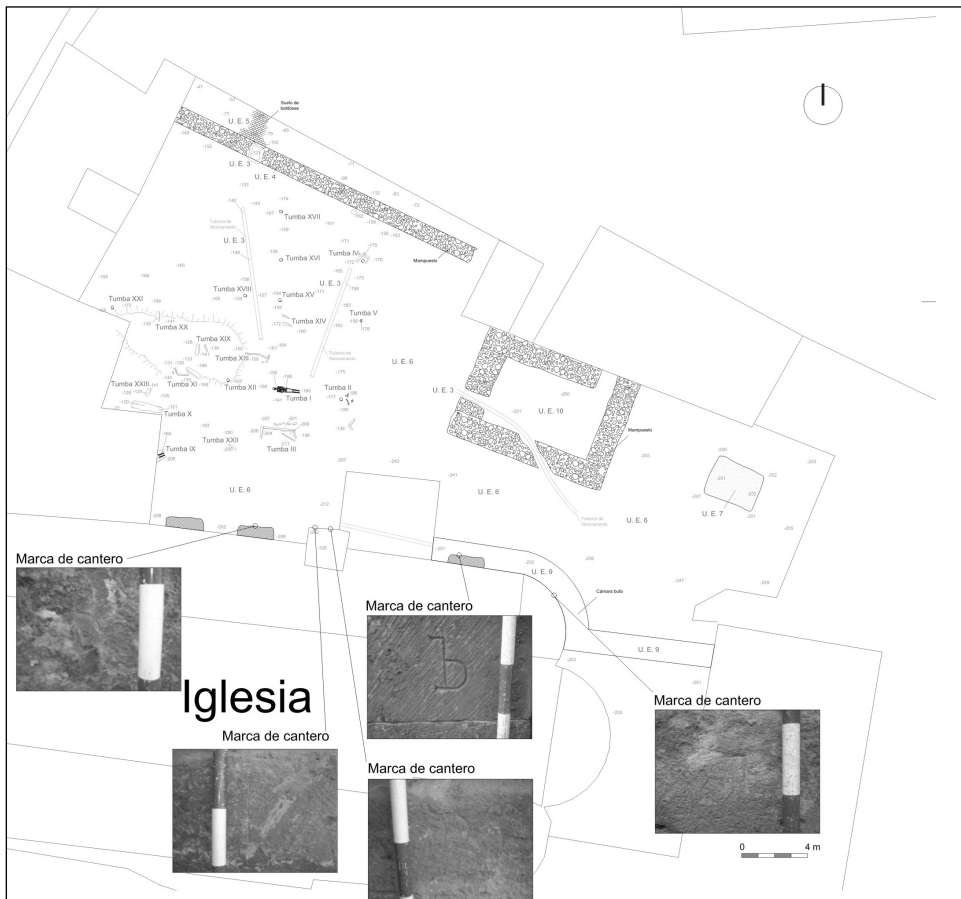
Fig. 2. Planta de hallazgos del primer nivel ocupacional del solar.

Con los datos aportados por la actuación arqueológica reflejada en las páginas precedentes puede tratar de reconstruirse, siquiera a grandes rasgos, la secuencia evolutiva de este espacio, intimamente relacionado con la propia iglesia de San Juan del Mercado. De la ocupación más antigua (Fig. 2) queda constancia a partir del conjunto de inhumaciones localizadas en la mitad occidental del solar, en concreto el grupo de enterramientos I a XXIII, puesto que se encuentran excavados en el substrato geológico, y a una cota similar respecto a la de la base de los lienzos del propio templo. Estas inhumaciones son habituales en los alrededores e interiores de los templos cristianos y se han llevado a cabo a lo largo del uso del edificio cultural, pudiéndolas encuadrar en una dilatada fase de uso que va desde el siglo XII hasta finales del s. XIX. En este último momento, gracias a las diferentes ordenanzas reales, se pasa a enterrar en cementerios emplazados en las afueras de los pueblos.

Una de ellas, la tumba X, apareció cubierta con una lauda sepulcral, en cuya superficie se aprecia una línea central en relieve, muy erosionada y mal conservada, que pudiera formar parte de la base de una cruz. Un paralelo a esta lápida lo encontramos actualmente junto a la portada occidental de la iglesia de San Juan del Mercado, al exterior de la misma, si bien posee un mejor estado de conservación apreciándose perfectamente la cruz en relieve que conforma la decoración superficial. Esta losa fue hallada, junto con otros enterramientos y los plintos de las columnas de la puerta occidental de dicho templo, en el transcurso de las obras de pavimentación de la Plaza de San Juan realizadas en las últimas décadas, y posteriormente recolocada en dicho lugar (Hidalgo Muñoz, 1997: 134).

También a esta primera fase es bastante probable que pertenezca el muro identificado como U.E. 4, ubicado en el cuadrante NO del solar, del que se conserva únicamente un tramo, dado que su estado de conservación no es muy bueno. La zanja efectuada para albergar la cimentación de este paramento corta la base geológica. Parece que debió servir como pared delimitadora del camposanto. Por su parte, el pavimento de losas de barro cocido (U.E. 5) localizado inmediatamente al norte del muro anterior se vincula al mismo momento de uso, conformando el solado de alguna dependencia aneja.

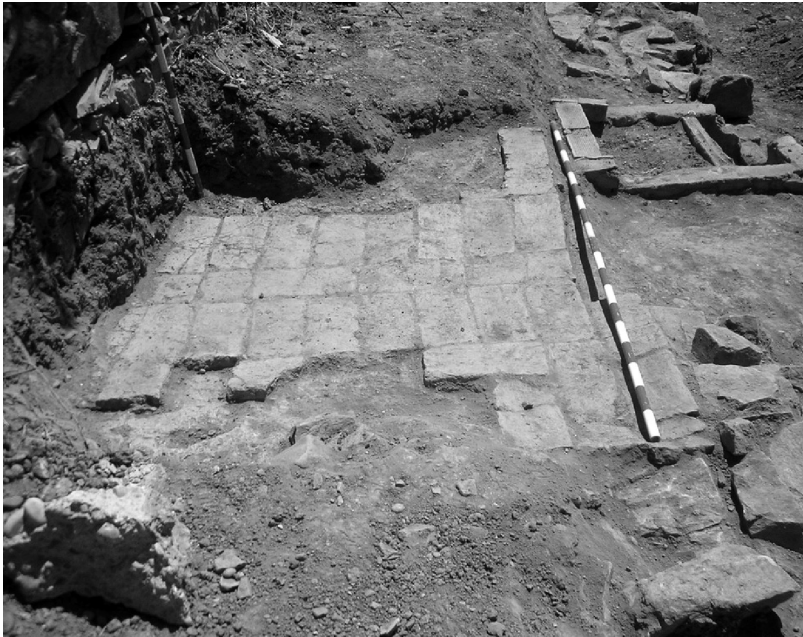
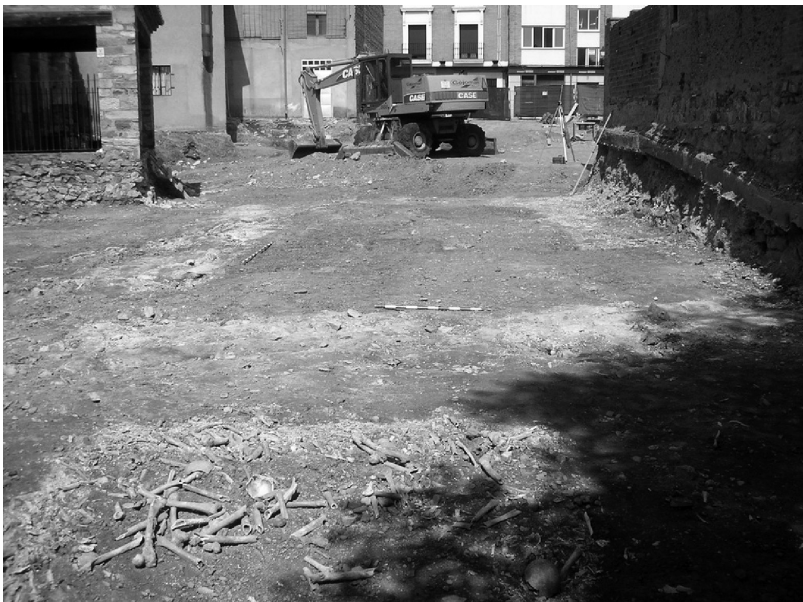
*Lám. II. 1. Pavimento de ladrillos (U.E. 5), constatado junto al muro U.E. 4; 2. Planta de la estructura U.E. 10, ocupando una buena parte del solar, vista desde el E.*

Por otro lado, la estructura de planta rectangular (U.E. 10), situada en la mitad oriental del solar, y de la que solo se aprecia en superficie la base o cimentación de los muros que la componían, se debe retrotraer a este momento de mayor antigüedad del solar por su posición estratigráfica, puesto que está excavada igualmente en el substrato geológico. Los muros que la conforman crean un espacio interno de 11 x 4 m, observándose un acceso a esta estancia en el extremo oriental del lienzo septentrional. Sin embargo, se carece de otros datos que pudieran clarificar su cronología y funcionalidad.

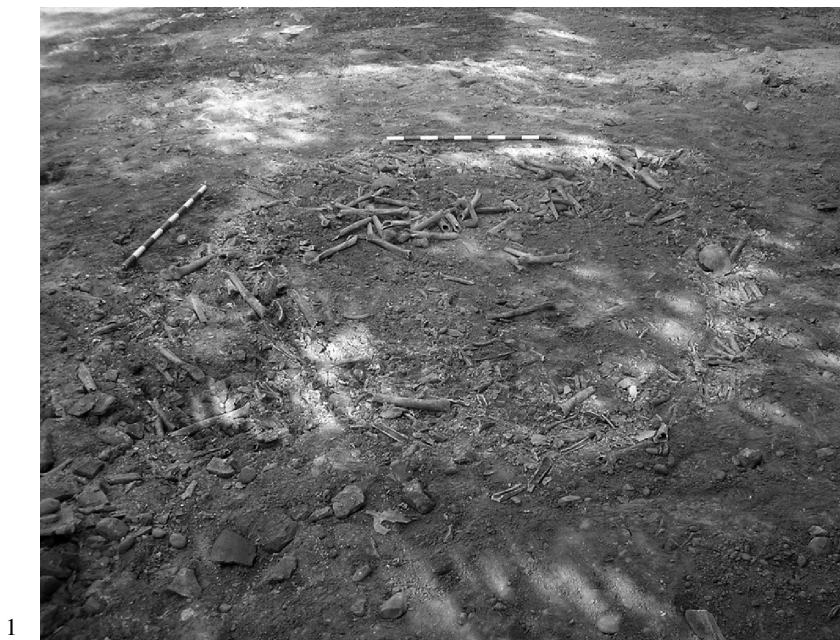
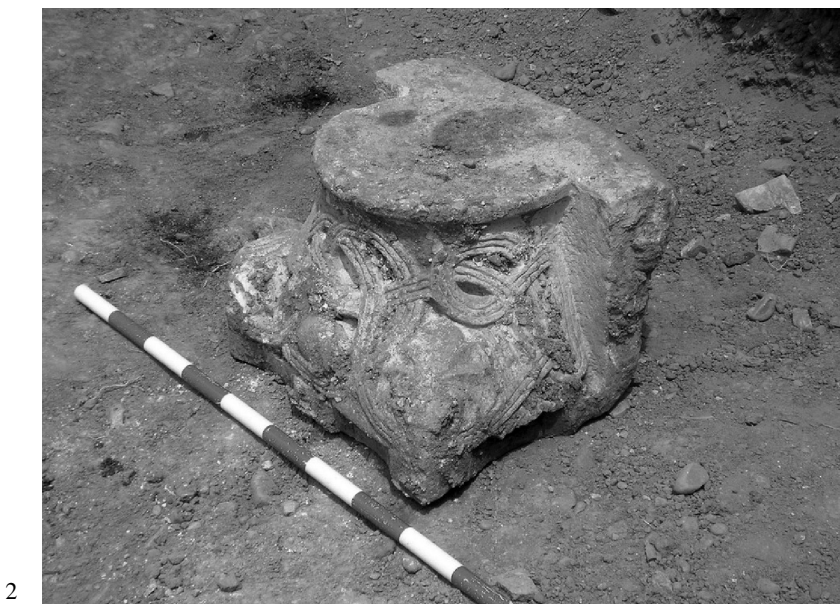
*Lám. III. 1. Pavimento de ladrillos (U.E. 5), constatado junto al muro U.E. 4; 2. Planta de la estructura U.E. 10, ocupando una buena parte del solar, vista desde el E.*

También, en el relleno de la U.E. 2 se exhumó, a escasos metros al NE del ábside de N de la iglesia, un capitel de piedra arenisca, decorado con motivos de lacería y vestigios evidentes del preparado para su policromía. Por sus dimensiones y decoración puede asociarse a dicho templo, asemejándose en proporciones a los capiteles superiores de las columnas que sustentan las bóvedas sitas en el interior de la iglesia, conservándose a día de hoy únicamente los de la zona de la cabecera. Respecto a este hecho, Elena Hidalgo Muñoz, en su libro *La Iglesia de San Juan del Mercado de Benavente*, y coautora de *Recopilación fotográfica sobre el Patrimonio Histórico-Artístico de Benavente*, refiere el paralelismo, en cuanto a la ornamentación, de estos ejemplares respecto a otros capiteles interiores de la Iglesia de Santa María de Azogue, también en Benavente. Es posible que haya que asociar la localización de esta pieza a la fase de restauración del templo llevada a cabo por el arquitecto D. Alejandro Ferrant en 1934, momento en el que dicho elemento arquitectónico podría haber sido desmontado de su lugar de origen y desechado u olvidado, quedando en una zona cercana y ocultándose progresivamente por el nivel de vertidos, hasta el momento de la presente intervención arqueológica (Lám. III).
