BREVES ANOTACIONES SOBRE LA INTERVENCIÓN ARQUEOLÓGICA EN EL CASTILLO DE ZAMORA (I FASE)

* STRATO GABINETE DE ESTUDIOS SOBRE PATRIMONIO HISTÓRICO Y ARQUEOLÓGICO

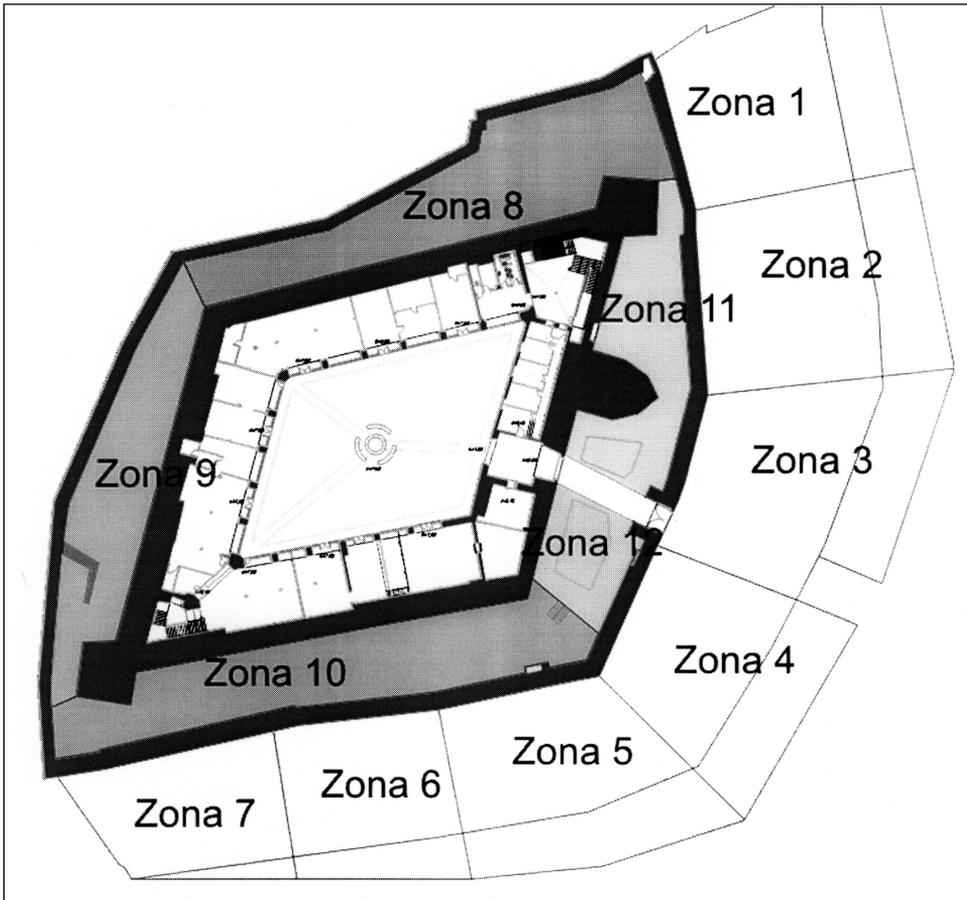
Fig. 1. Planta del Castillo de Zamora, con la distribución de las zonas de actuación.

Este conjunto está declarado B.I.C. con la categoría de castillo desde el 22 de abril de 1949, por lo que goza del máximo grado de protección, tomando como base la Ley 12/2002, de 11 de julio, de Patrimonio Cultural de Castilla y León y lo dispuesto en el Plan Especial de Protección del Casco Histórico de Zamora, concretamente en el volumen de Ordenanzas y Normas de Protección, Normas Generales de Protección del Patrimonio Arqueológico (Fig. 1).

Para una mejor comprensión de la zona de intervención y de cara a facilitar el registro se ha mantenido la división de los espacios que aparecen en el proyecto de recuperación del conjunto de estructuras de defensa correspondientes al Castillo de Zamora. Así, la liza y el foso estaban divididas en 10 espacios, de la zona 1 a la 7 correspondientes al foso y las tres restantes a la liza.

Centrándonos en este último ámbito, la zona 8 es el flanco septentrional de este espacio, la zona 9 el occidental y la zona 10 el lateral meridional. A la parte oriental, que no tenía asignada denominación, se le ha designado como zona 11 desde la puerta hacia el norte y como zona 12 desde la puerta hacia el sur. Los trabajos comenzaron en los flancos oriental y septentrional de la liza, con la limpieza de las zarzas y la retirada de las piedras acopiadas junto a las paredes del castillo y de la muralla. En el exterior del Castillo, al sur del mismo, se delimitó un área en la que se procedió al almacenaje, limpieza y ordenación de los restos constructivos para su identificación, clasificación, inventariado y, en su caso, reutilización. Al mismo tiempo se llevó a cabo la tala de los árboles localizados en la zona oriental de la liza y la eliminación del muro y la escalera ubicados en el extremo suroriental de este espacio. Con posterioridad se continuó con la retirada de los últimos aportes en estos dos flancos, quitando capas de aproximadamente 30 cm. Las cotas de inicio en estos ámbitos oscilaban entre los 648,54 m de la zona suroriental de la liza y los 650,61 m del extremo noroccidental de este mismo espacio.

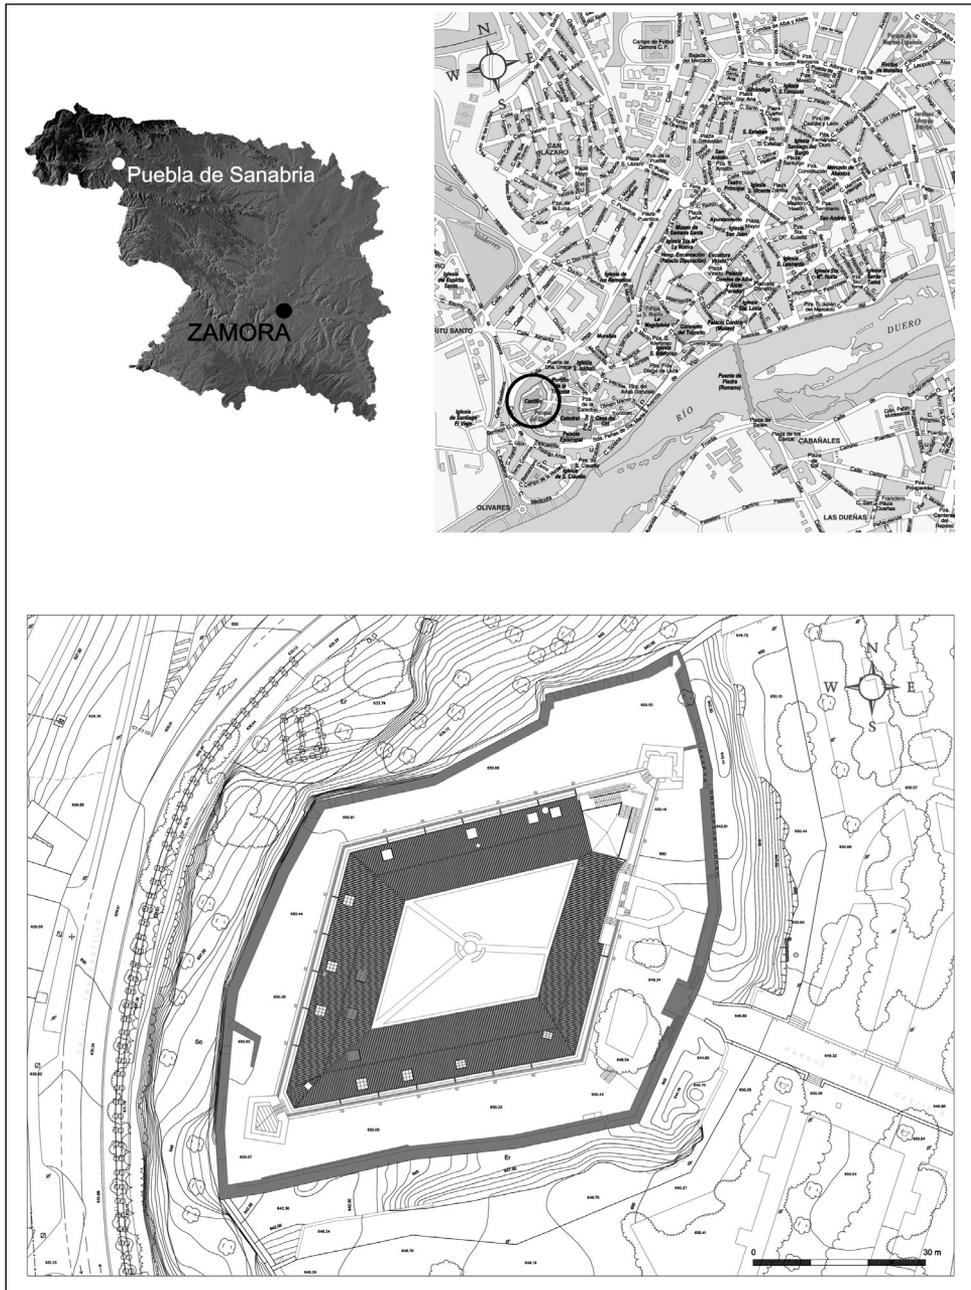
Fig. 2. Planta del Castillo de Zamora.

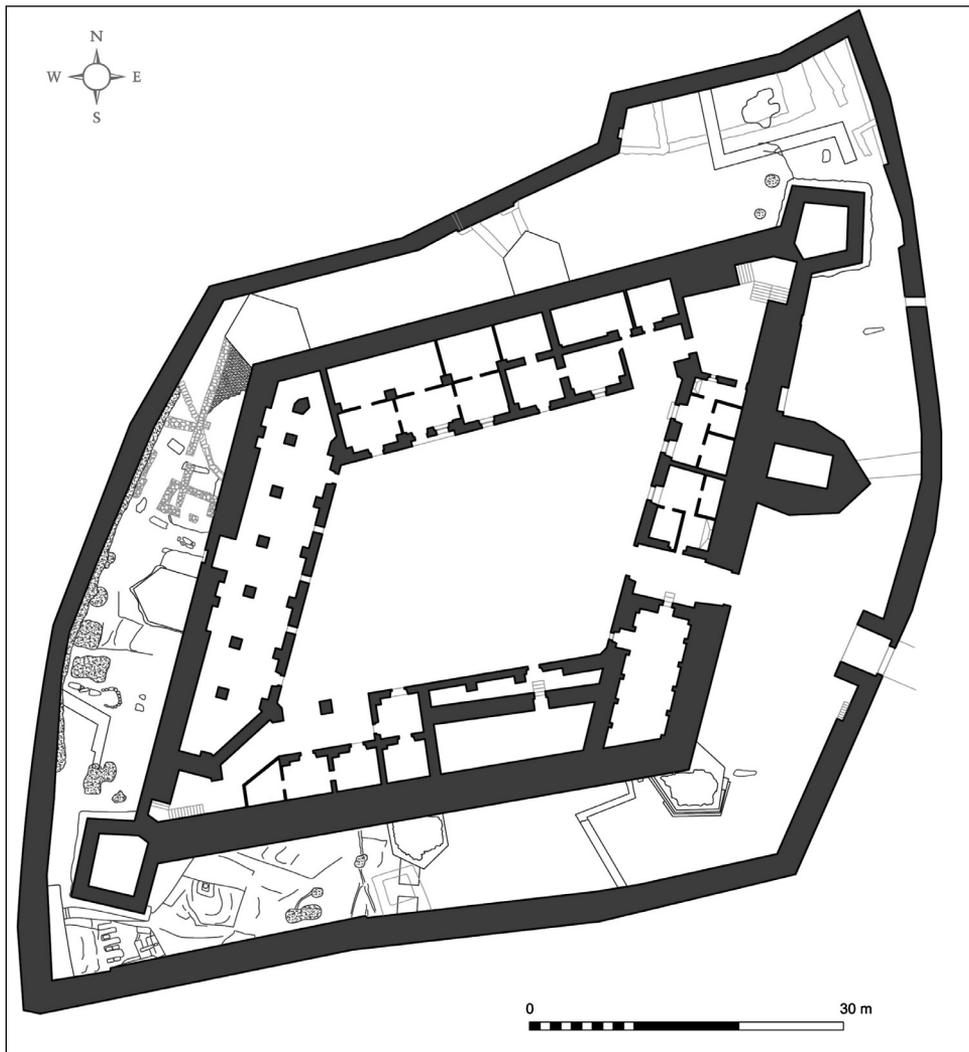
Fig. 3. Planta general del Castillo de Zamora.

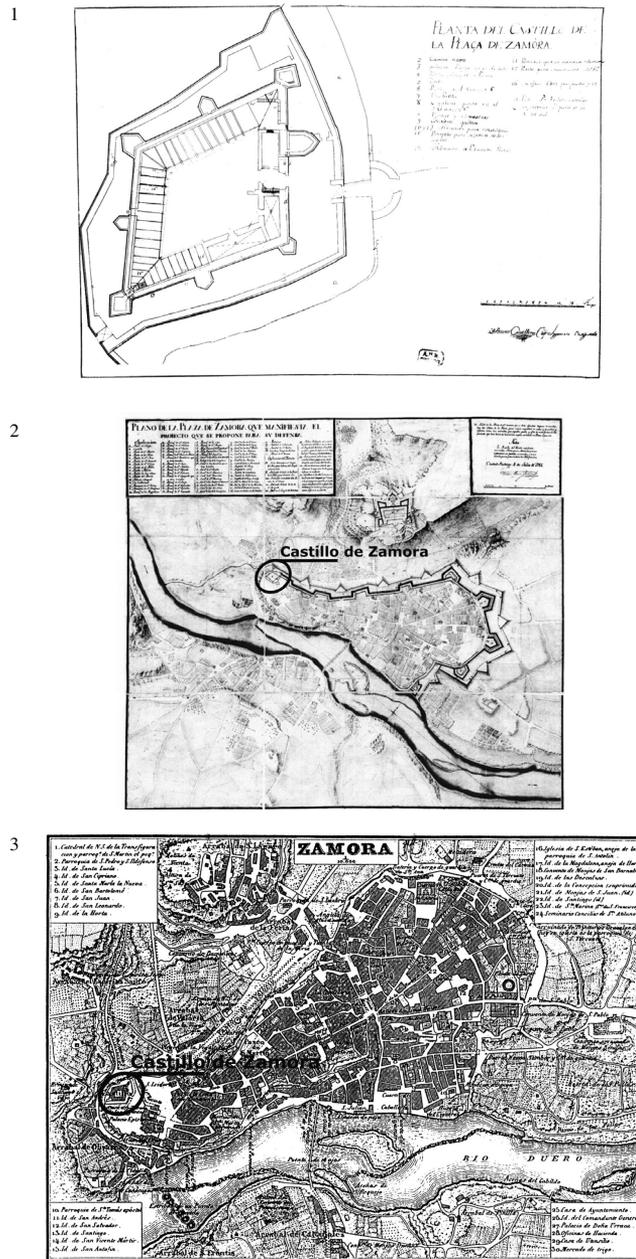
Fig. 4. Planos históricos donde se plasma la evolución histórica de la construcción; 1. Plano de Bruno Caballero de 1713; 2. Plano de Juan Martín Cermeño del año 1776; 3. Plano de Francisco Coello de 1865.

La mayor parte de estas evidencias aparecían en cartografías históricas del edificio realizadas en el siglo XVIII, desapareciendo en los planos efectuados a partir del último tercio de esta centuria, momento en el que todo apunta a que fueron demolidas las cinco torres documentadas en esta intervención, que completan la planta original de la fortaleza. Así, en una planta del año 1713 aparece el castillo flanqueado por ocho torres, una en cada uno de sus vértices y otra en el centro de todos sus paños (A.H.N.M. P. y D. 990; Cobos y de Castro, 1998: 61). Esta misma planta del edificio aparece en sendos planos de proyecto de fortificación de la ciudad de Zamora, realizados por Juan Martín Cermeño en el año 1776, existentes en el Archivo Cartográfico y de Estudios Geográficos del Centro Geográfico del Ejército en Madrid (Capel, 2005: 251; Gutiérrez, 1990: 72-73). Sin embargo, estos elementos desaparecen en el “plano del recinto interior del Castillo de Zamora con el proyecto de un segundo cuerpo sobre el Tinglado, que deberá servir para la Sala de Armas y Almacenes de Artillería formado por orden de S.M.”, realizado por el ingeniero Juan Giraldo de Chaves en el año 1768 (A.G.S. M. P. y D. XIV-64. G. M., Leg. 3300; Vega, 1991, 213, Lám. 31). Tampoco aparecen las cinco torres en el plano de Purificación Vasallo de 1814, ni en el de Coello de 1865 (Madoz, 1848-1854).

De esta forma, en una planta del año 1713 aparece una estructura de los muros que delimitan el patio de armas muy diferente a la que se reconoce en la actualidad (A.H.N.M. P.y D. 990; Cobos y de Castro, 1998: 61). El muro E es el mismo que ahora se reconoce con algunas modificaciones, como es la clausura de una puerta situada en su extremo meridional. Sin embargo, el lado E se modifica sustancialmente, ya que en el “plano del recinto interior del Castillo de Zamora con el proyecto de un segundo cuerpo sobre el Tinglado, que deberá servir para la Sala de Armas y Almacenes de Artillería formado por orden de S.M.”, realizado por el

ingeniero Juan Giraldo de Chaves en el año 1768 (A.G.S. M. P. y D. XIV-64. G. M., Leg. 3300; Vega, 1991, 213, Lám 31), aparece un muro de arcadas que se debe construir en el lapso entre ambos planos. Esta configuración se mantiene en la actualidad aunque sensiblemente reformada al haberse sellado los arcos en alguna de las numerosas transformaciones sufridas por el edificio en la pasada centuria, destacando la llevada a cabo a principios del siglo XX, cuyo fin es darle al castillo el uso de Presidio correccional y cárcel de Audiencia. Posteriormente, el castillo se convertirá en centro docente, uso que mantiene en la actualidad.

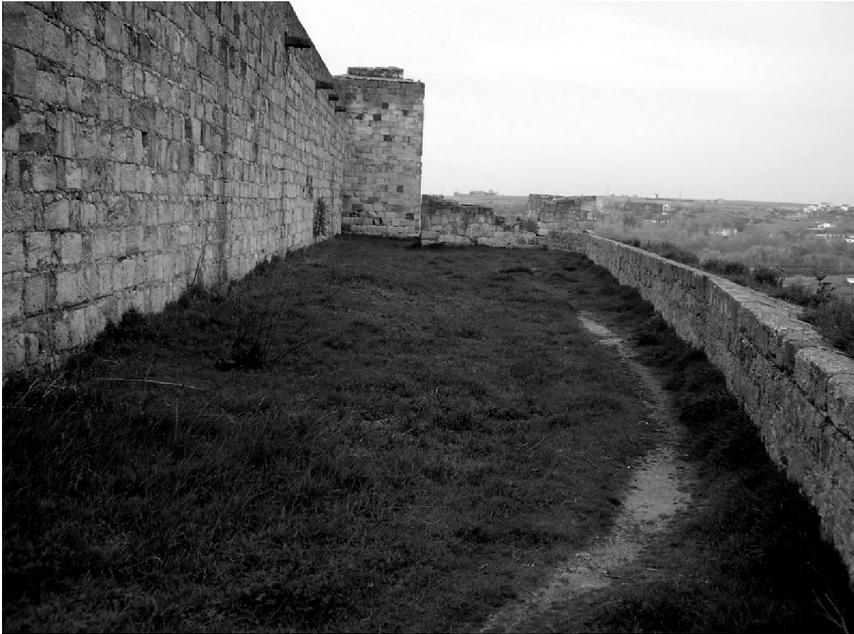
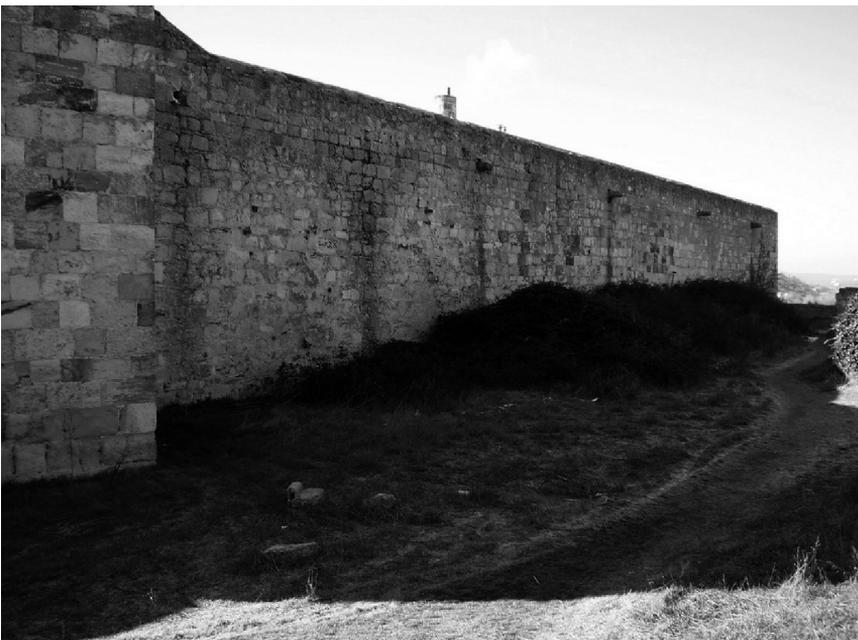
Lám. I. Diversas vistas de la liza antes del inicio de los trabajos: 1. Zona 9; 2. Zona 10.

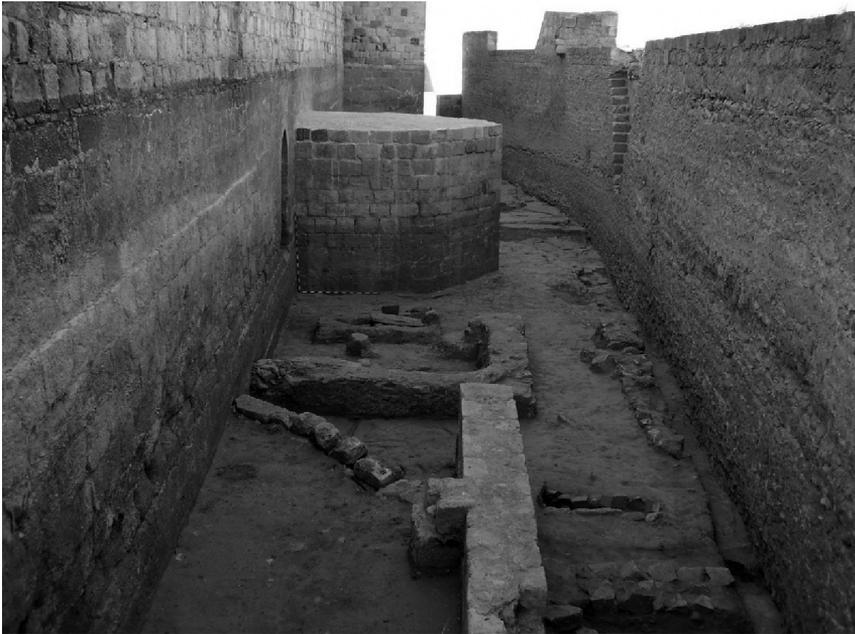
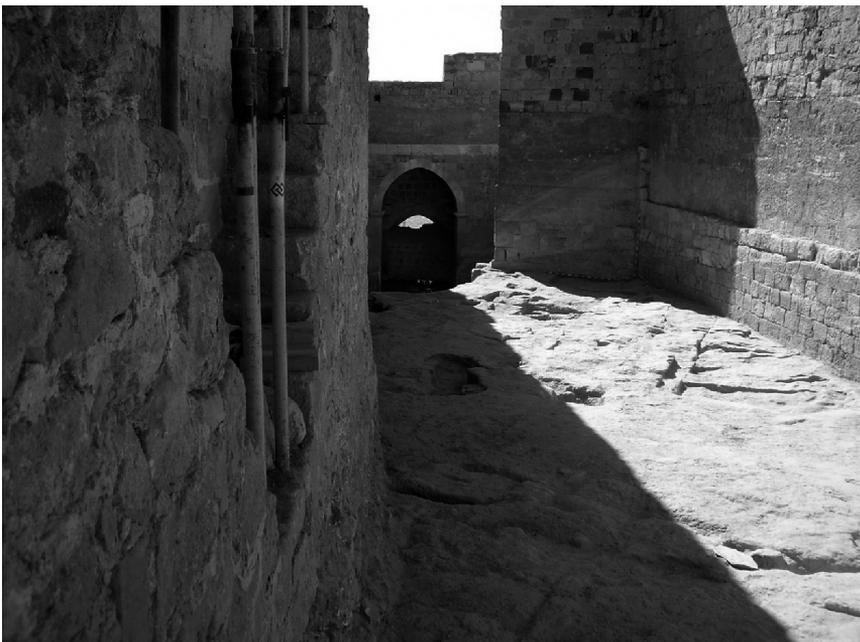
Lám. II. La liza del Castillo, una vez finalizados los trabajos de excavación; 1. Zona 9; 3.- Zona 10.

La actuación arqueológica se ha prolongado hasta el 15 de noviembre de 2006 completándose aproximadamente la evacuación del 90% de los niveles que colmataban la liza del castillo, y la totalidad de la asignación presupuestaria de esta fase del proyecto. Esto ha permitido exhumar la totalidad de los estratos de la zona 9 y la mayor parte de los de las áreas 8 y 10. En éstas restan por excavar las evidencias previas a la construcción de la fortaleza, que poseen una potencia media de 40 cm y se localizan en el extremo oriental de ambas zonas. Así, en estos ámbitos se reconocen elementos pertenecientes a la Primera Edad del Hierro y a momentos Hispanovisigodos y Altomedievales.

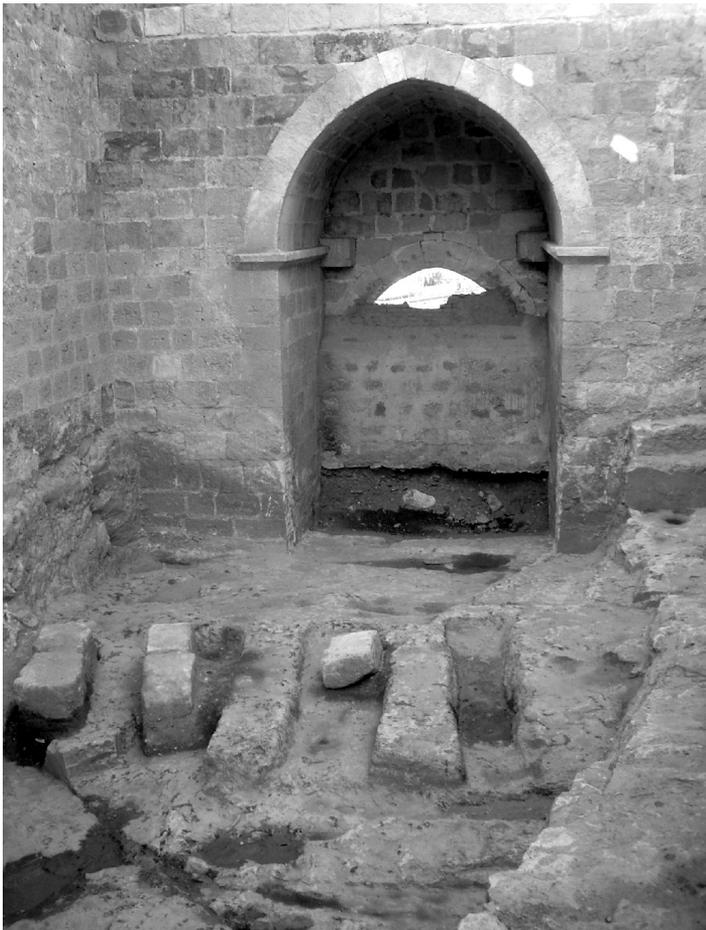
Lám. III. La liza del Castillo, una vez concluidos los trabajos de excavación; Puerta de Santa Colomba.

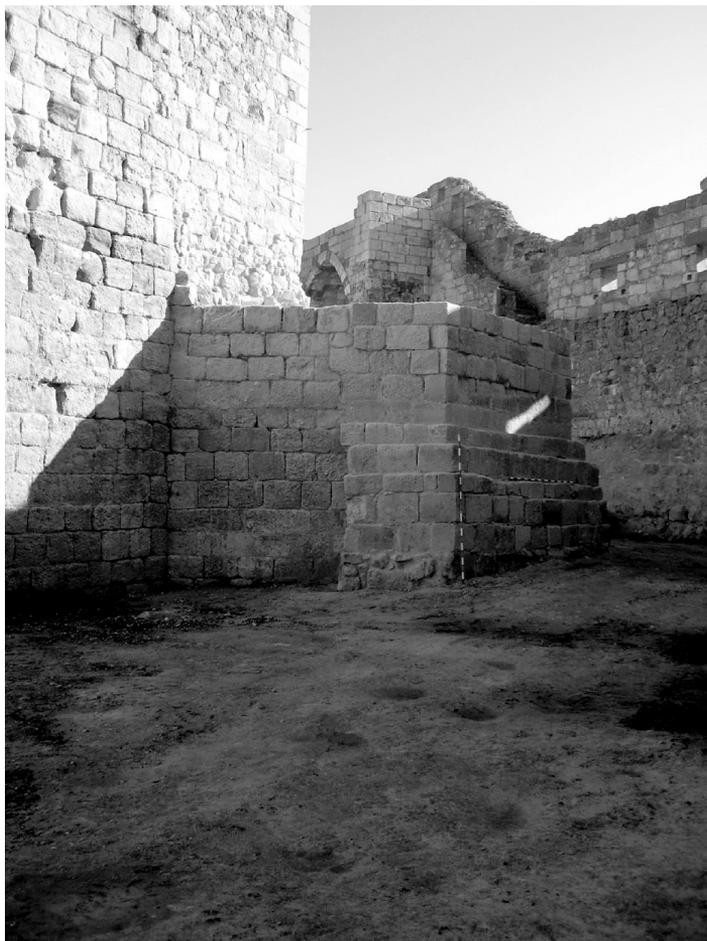
Lám. III. La liza del castillo, una vez concluidos los trabajos de excavación: Torre de la esquina SE.

El siguiente paso fue el inicio de la excavación parcial de la zona 9, espacio occidental de la liza, en el que se atisbó una estratigrafía casi idéntica a la constatada en el ámbito 10. En esta porción de la liza, en el centro del paramento exterior del castillo, se documentó la cimentación de una nueva torre, que al igual que las dos restantes estaba enjarjada con la fábrica del muro de la fortaleza. Por otro lado, inmediatamente al norte de la cimentación de la torre se exhumó un portillo ligeramente apuntado que comunicaba la liza con las dependencias internas del castillo. Así mismo, al desmontar el muro de contención y la escalera contemporáneos existente en la zona suroriental de la liza (zona 12), se comprobó que estos elementos se apoyaban sobre la cimentación de la torre sureste del castillo.

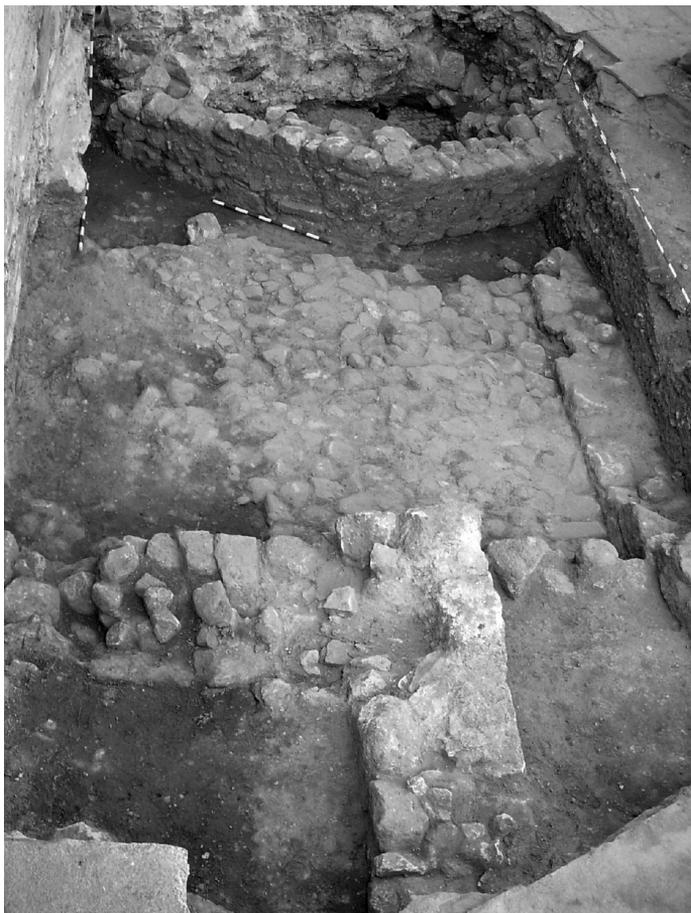
Lám. IV. Fotogramas del sondeo del patio; 1. Perspectiva desde el norte durante el proceso de excavación.

El sondeo proyectado muestra planta de trapecio rectángulo, con una base de 8,5 m (lateral oeste) y una altura de 4 m (lateral norte). Estas dimensiones se corresponden con los lados del sondeo que no coinciden con los paramentos del castillo. El lateral este, alineado con el muro este del castillo, tiene 7,1 m, y el sur, delimitado por el muro sur de la fortaleza, posee 4,5 m. Los ángulos NO y NE son de 90°, mientras que el SO de 66° y el SE es de 114°, coincidente este último con la esquina SE del patio de armas.

De esta forma, se evidencia que el muro este mantiene una cimentación sólida a base de un engrosamiento o zarpa, realizada a base de grandes sillares calizos

trabados con mortero, cuyas hiladas en número de tres y con una altura cercana a 1,2 m, se asienta directamente sobre la roca natural, proporcionándole una mayor estabilidad, al contrarrestar mejor los empujes de su alzado.

En cambio, el paramento dispuesto al sur presenta un menor desarrollo de su cimentación e incluso no muestra el mismo sistema constructivo, tratándose únicamente de una base irregular constituida por calicastro, una mezcla de mortero y piedra, sobre la que se levanta el muro, teniendo su asiento sobre un pavimento de cantillos. Esta situación hay que ponerla en relación con una serie de reformas que se van sucediendo en la fortaleza a lo largo del silo XVIII.

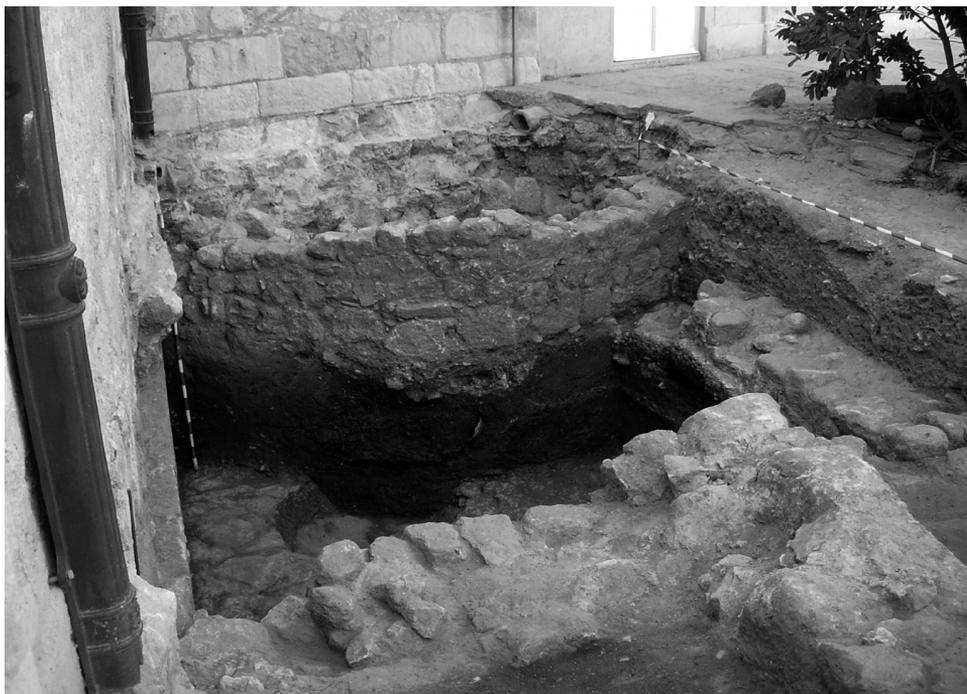
Lám. IV. Fotogramas del sondeo del patio; 2. Fotografía desde el sur al finalizar la actuación.
